IM22004067

FICHE - OBJET  
DE REPÉRAGE

Commune CAULNES

Définition Grille

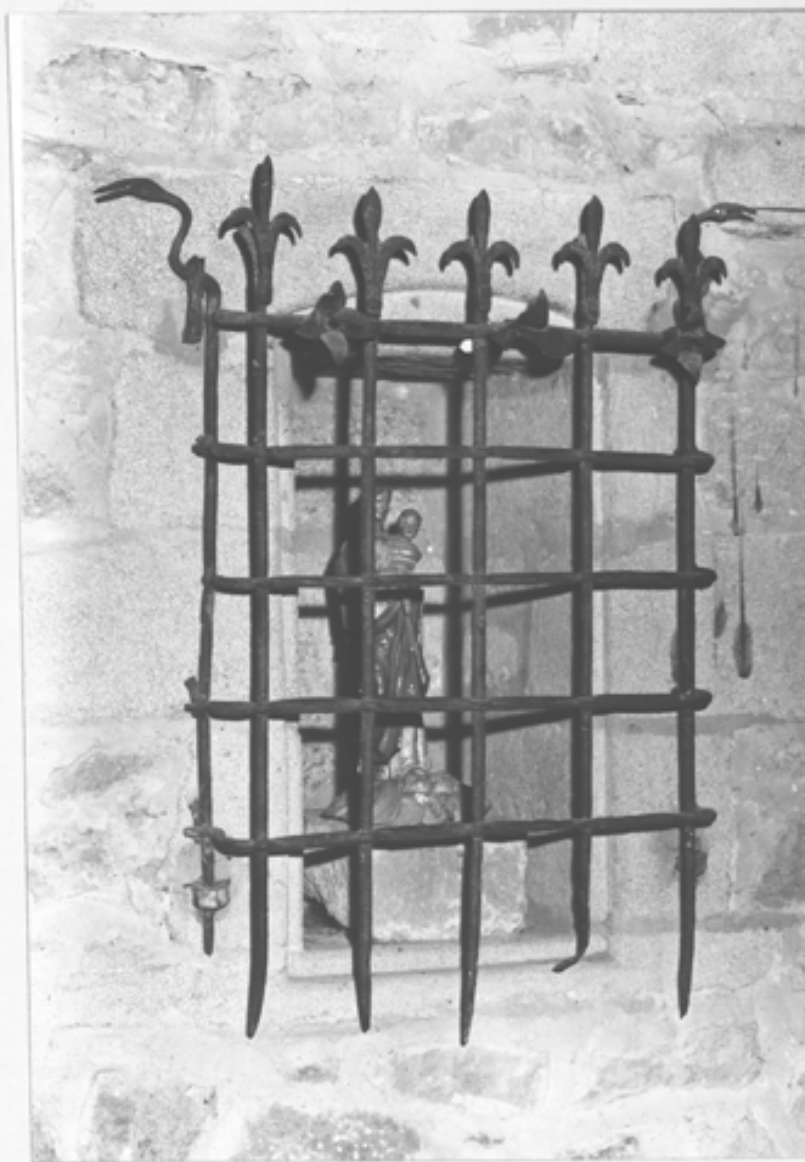
66.22.1047 V

DESCRIPTION ET ÉTAT DE CONSERVATION fer forgé rond

Cinq montants pénétrant cinq traverses par des oeils saillants circulaires. Les traverses à leurs extrémités se coudent à angle droit vers le mur et pénètrent par des oeils saillants circulaires deux montants fixés au mur et dont l'extrémité supérieure est forgée de façon à figurer un col et une tête d'oiseau - les extrémités de chacun des autres montants sont amorties de fleurs de lys plates rivetées au montant. De plus trois fleurs de lys en volume dirigées frontalement, pénètrent la traverse supérieure. Les montants extrêmes sont maintenus par des clavettes passées dans les traverses.

Grille et Niche - Bas côté Nord
