FICHE - OBJET  
DE REPÉRAGE

Commune GUENROC Lieu de Conservation Eglise paroissiale

Département 22 Définition Fonds baptismaux

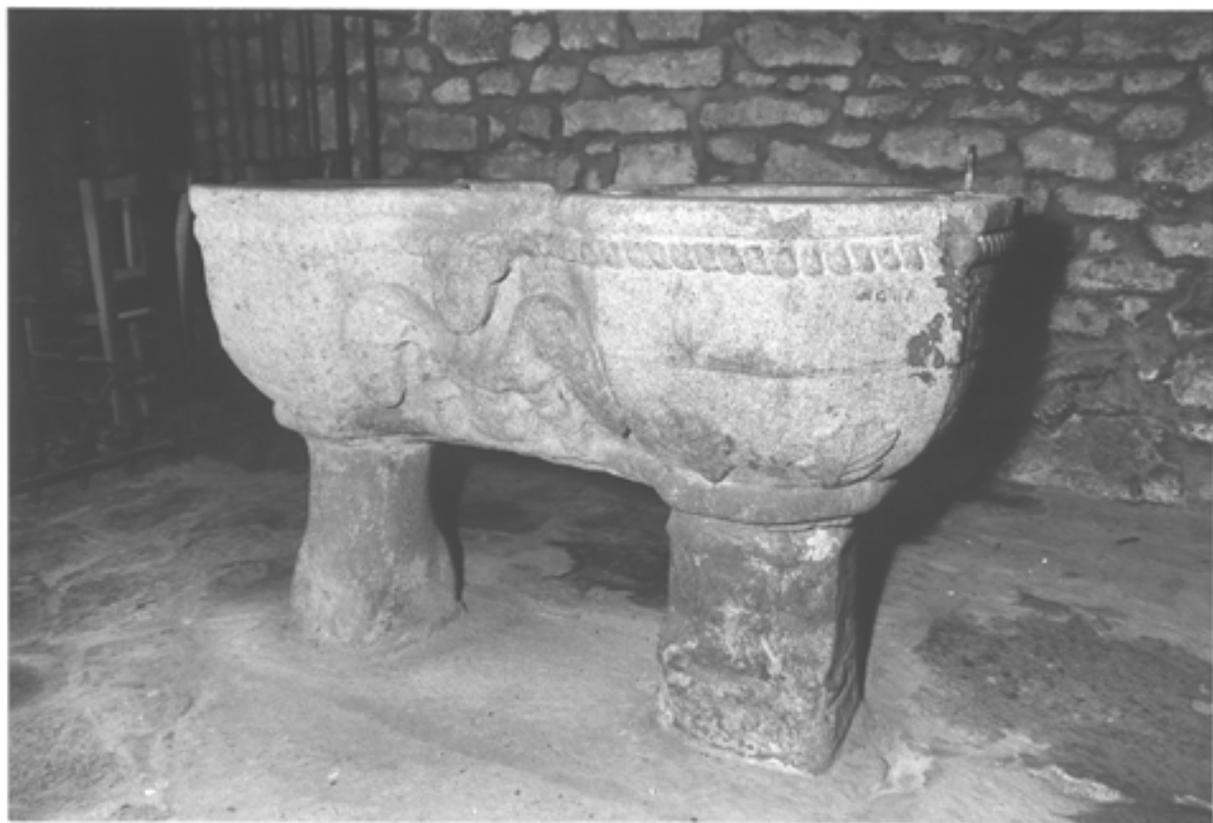
68.22.45 V

**DESCRIPTION ET ÉTAT DE CONSERVATION** En un axe Est-Ouest, double cuve, chacune octogonale, se rétrécissant à la base, reliée par une partie médiane plus étroite qui donne grossièrement à l'ensemble la forme d'une haltère. L'ensemble est monolithe chaque cuve reposant sur un court pilier approximativement quadrangulaire (très usés).

Une moulure fait le tour de l'ensemble, formant corniche elle est incisée à la face Nord en motif cordé.

Fonts Baptismaux - vue générale face Nord

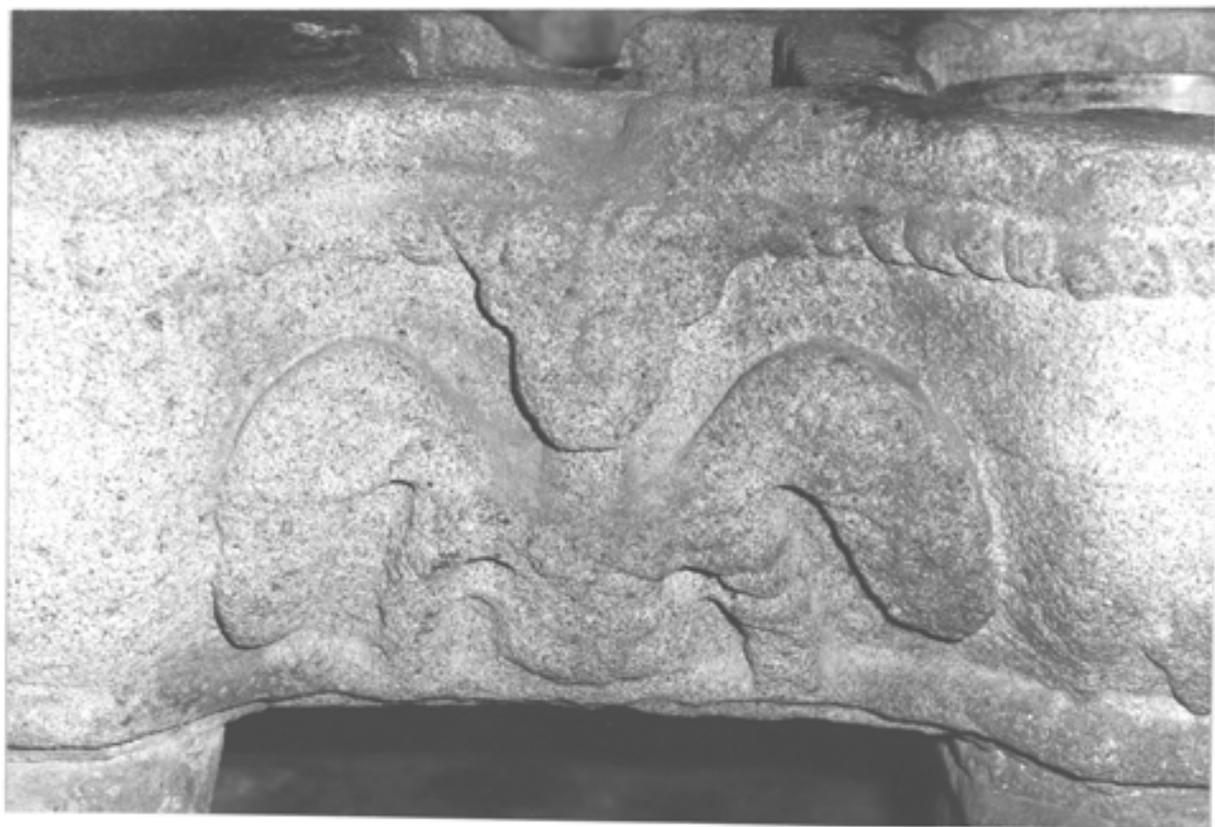
68.22.46 V

A la face Nord de la partie médiane, un ange sculpté.

Sculpture très fruste, très délabrée (cependant C. F. anges du gisant.

Fonts Baptismaux - détail de la face Nord
