NICHES LATÉRALES FACADE OUEST  
EGLISE DE SAINT HERNIN  
EN SAINT HERNIN

DECOR - MOBILIER  
=====

Façade occidentale - niches latérales.

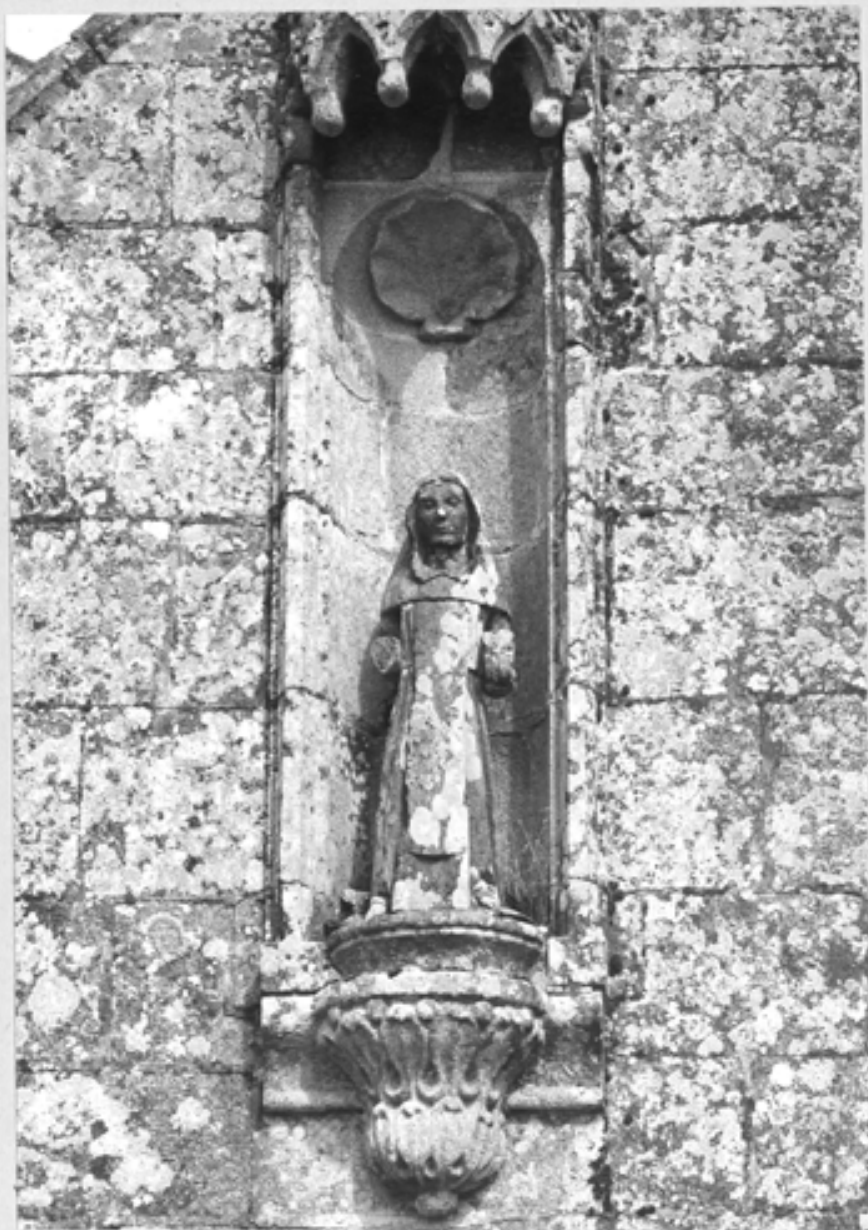
64-29-V2-368

à gauche : statue de moine - main droite mutilée. Granit - exécution artisanale. *Kessauhm*

statue façade  
occidentale

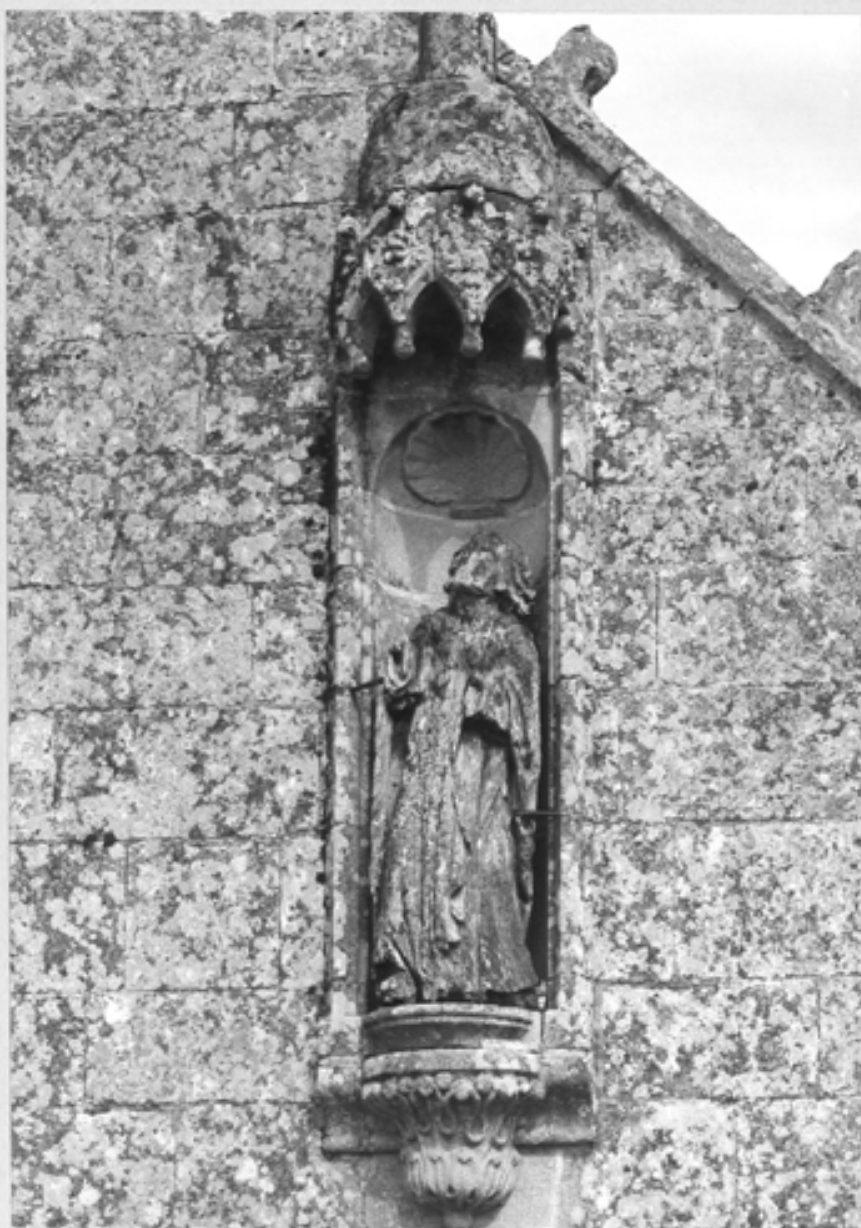
64-29-V2-369

à droite : statue en bois d'un personnage masculin, à longue chevelure, drapé d'une longue robe. Recherche de mouvement. Visage et mains mutilés, très mauvais état de conservation.

statue en bois

façade occidentale
