LE CROISTY

EGLISE

Deux crédences

LOCALISATION : Eglise paroissiale Saint Jean-Baptiste

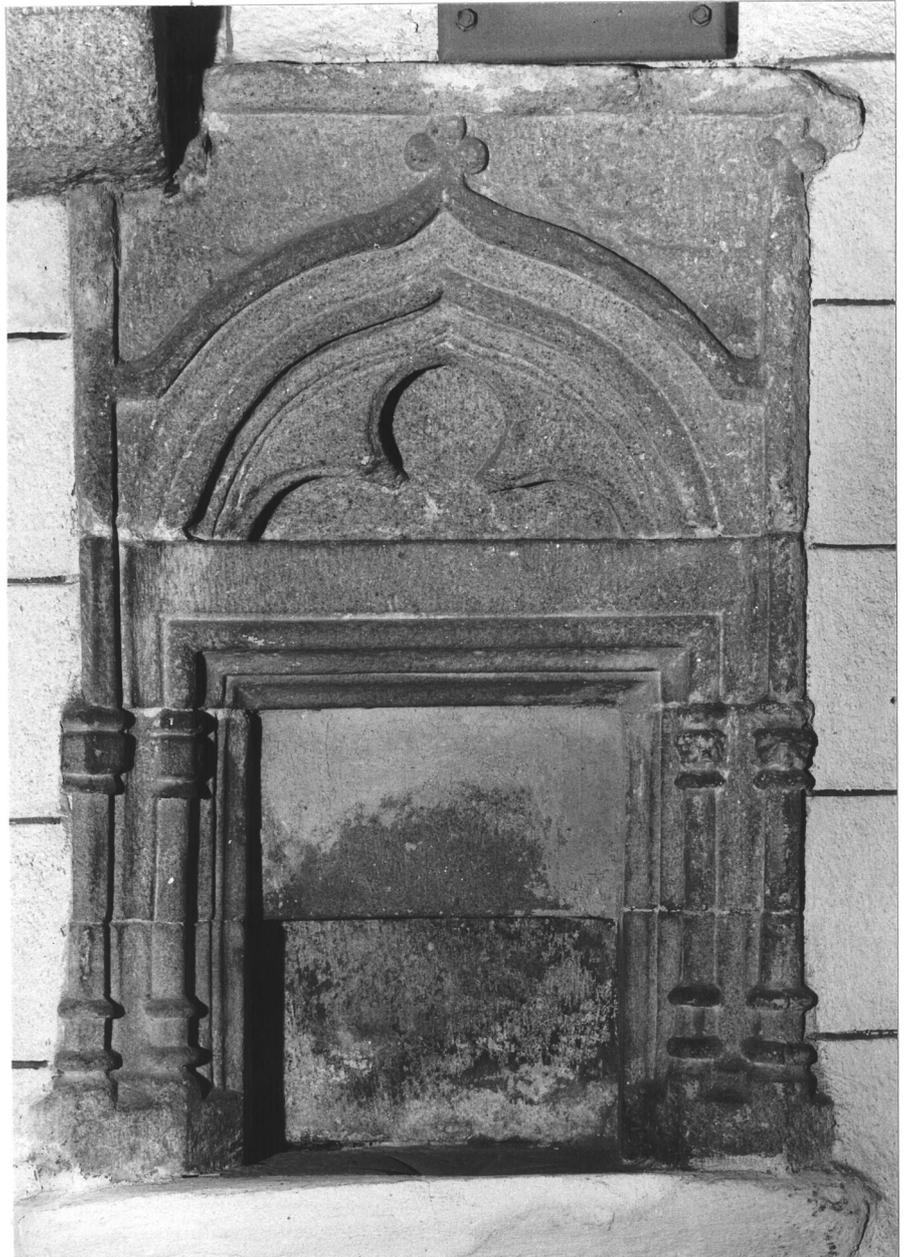
67.56.511 V

1) Crédence. Mur Est du choeur.

Rectangulaire.

Encadrement mouluré (cf. relevé graphique). Piédroits flanqués de deux colonnettes à base et chapiteau bagués; tympan en accolade à intrados trilobé, archivoltte en accolade sommée d'un petit fleuron, pénétrant deux petits pinacles également fleuromnés.

Détail de la crédence du choeur

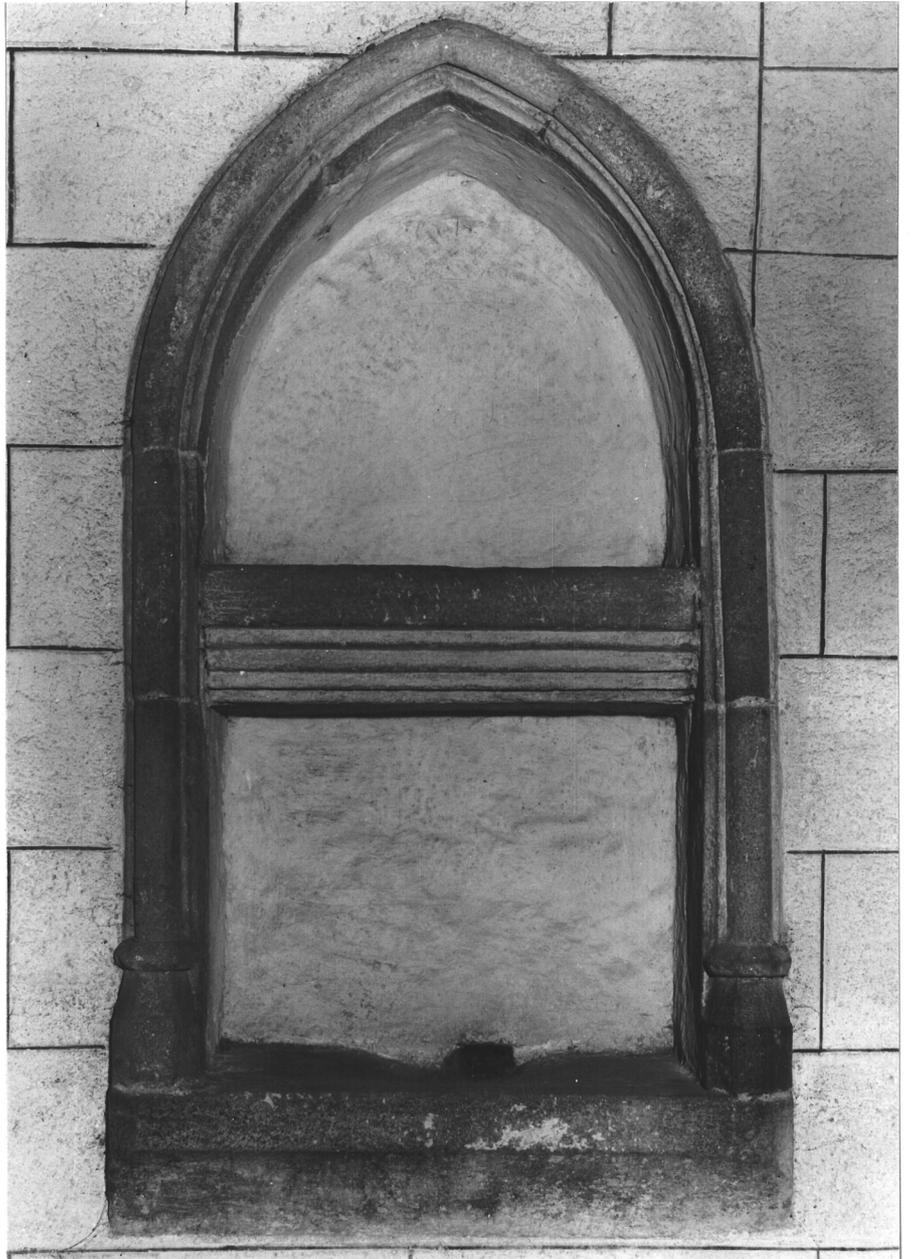
67.56.512 V

2) Crédence. Mur Sud du bras de transept Sud.

En arc brisé à tablette, mouluré d'un tore sur base prismatique.

Détail de la crédence du
bras sud du transept
