1. DENOMINATION ET TITRE : Tronc d'offrandes (?) adossé au mur Nord du collatéral Nord du Choeur, près de la porte de la sacristie.

KERNASCLEDEN

EGLISE PAROISSIALE

Tronc à offrande posé sur le banc du mur Ouest du bras Nord.

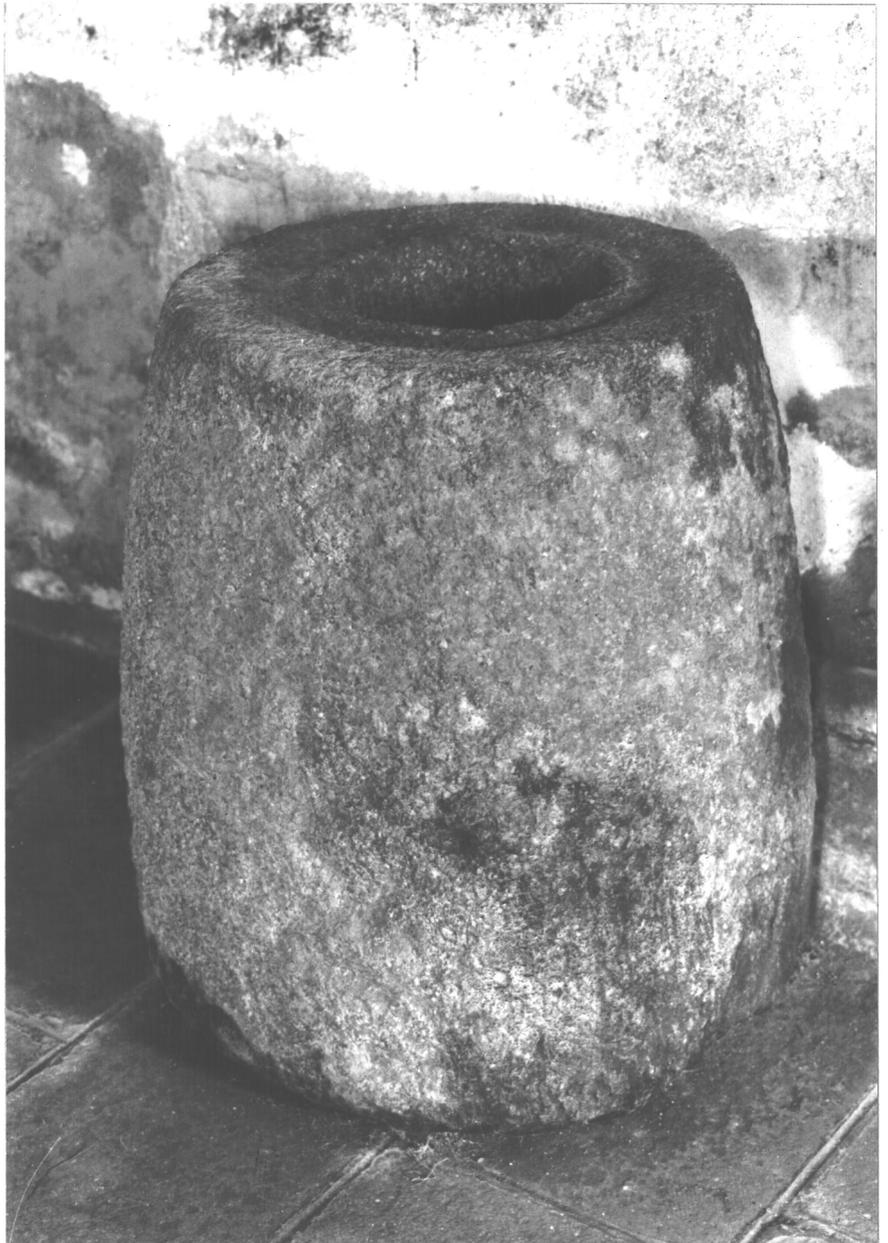
67.56.495 V

Granite à grain moyen, bloc monolithe.

H. 0,68 m. Diam. 0,45 m.

Bloc de forme cylindrique légèrement évasé vers le bas; le sommet, bien plan, est creusé d'une cavité cylindrique.

Bénitier près de l'entrée
de la sacristie

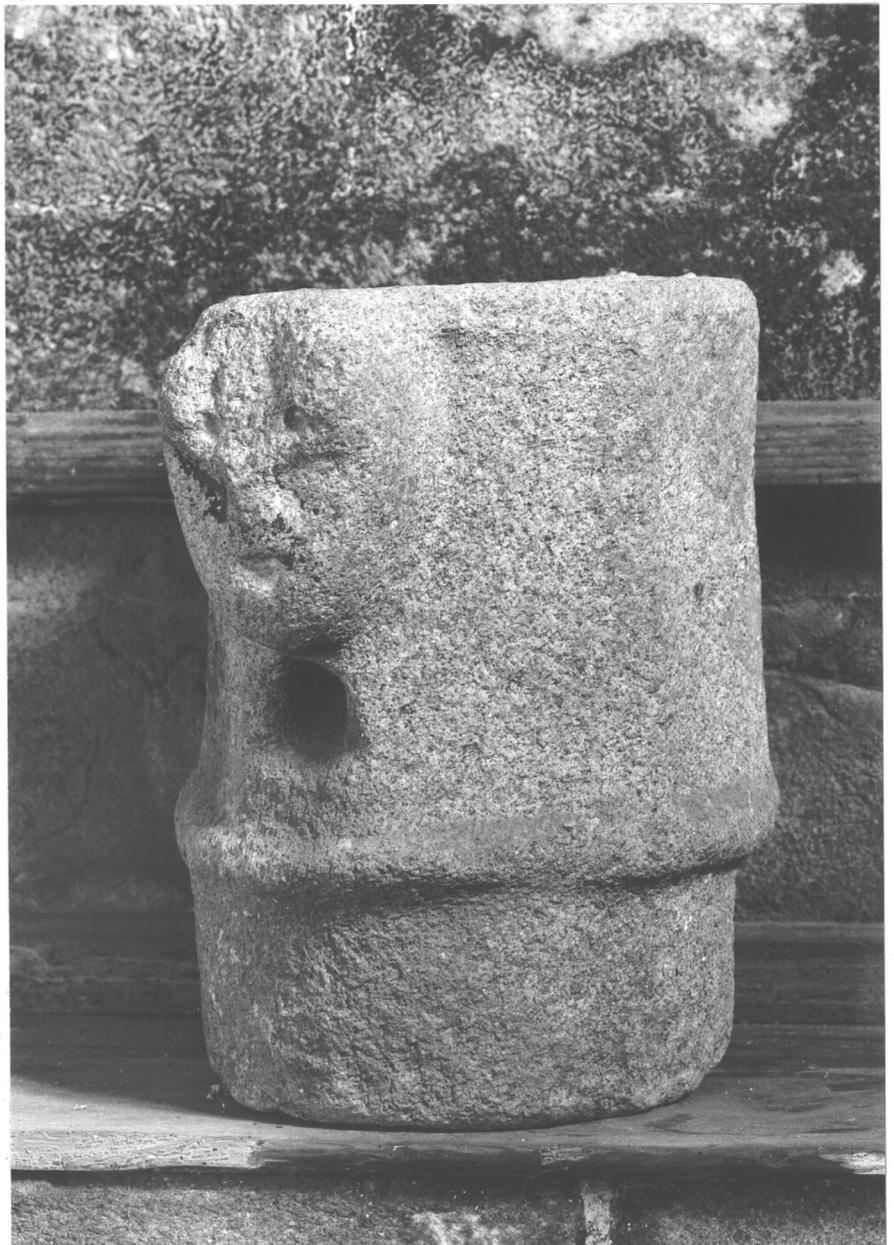
67.56.476 V

Granite à grain moyen.

Tronc de plan octogonal séparé de la base circulaire par un tore.
Sur la face principale est sculpté un masque en dessous duquel aboutit le trou percé au fond de la cavité.

Bénitier ; bras nord
