SEPT CREDESCES

sept crédesces

KERNASCLEDEN

EGLISE PAROISSIALE

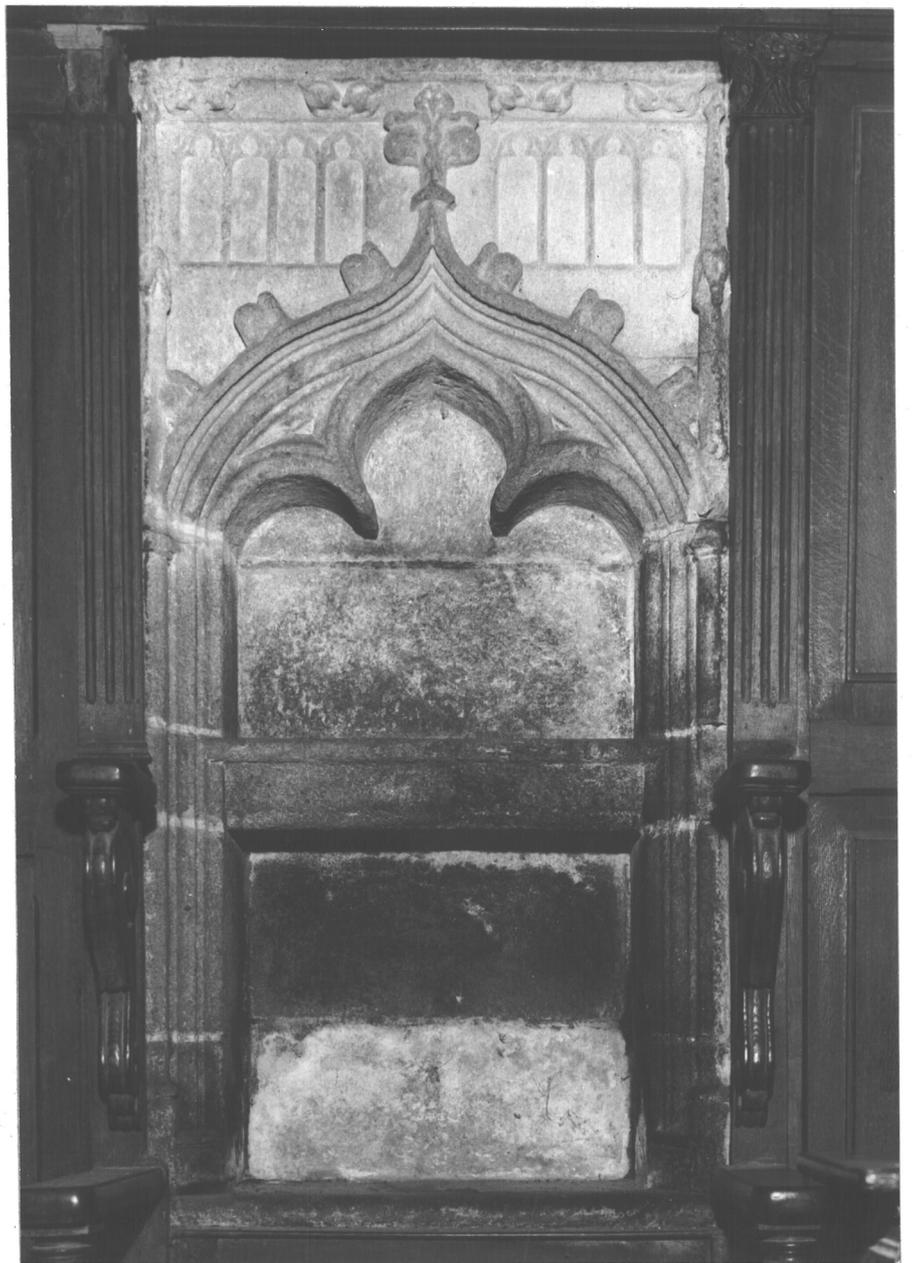
Crédence mur Sud

DESCRIPTION (cf. photos)1. Nef, mur Sud, troisième travée.

Crédence rectangulaire à linteau échancré en accolade ; traverse; piédroits moulurés de trois tores à chapiteau et base prismatiques; archivoltte en accolade moulurée de deux tores amortis de motifs feuillagés; tympan sous archivoltte orné d'un motif en soufflet renversé. Appui saillant mouluré d'un congé.

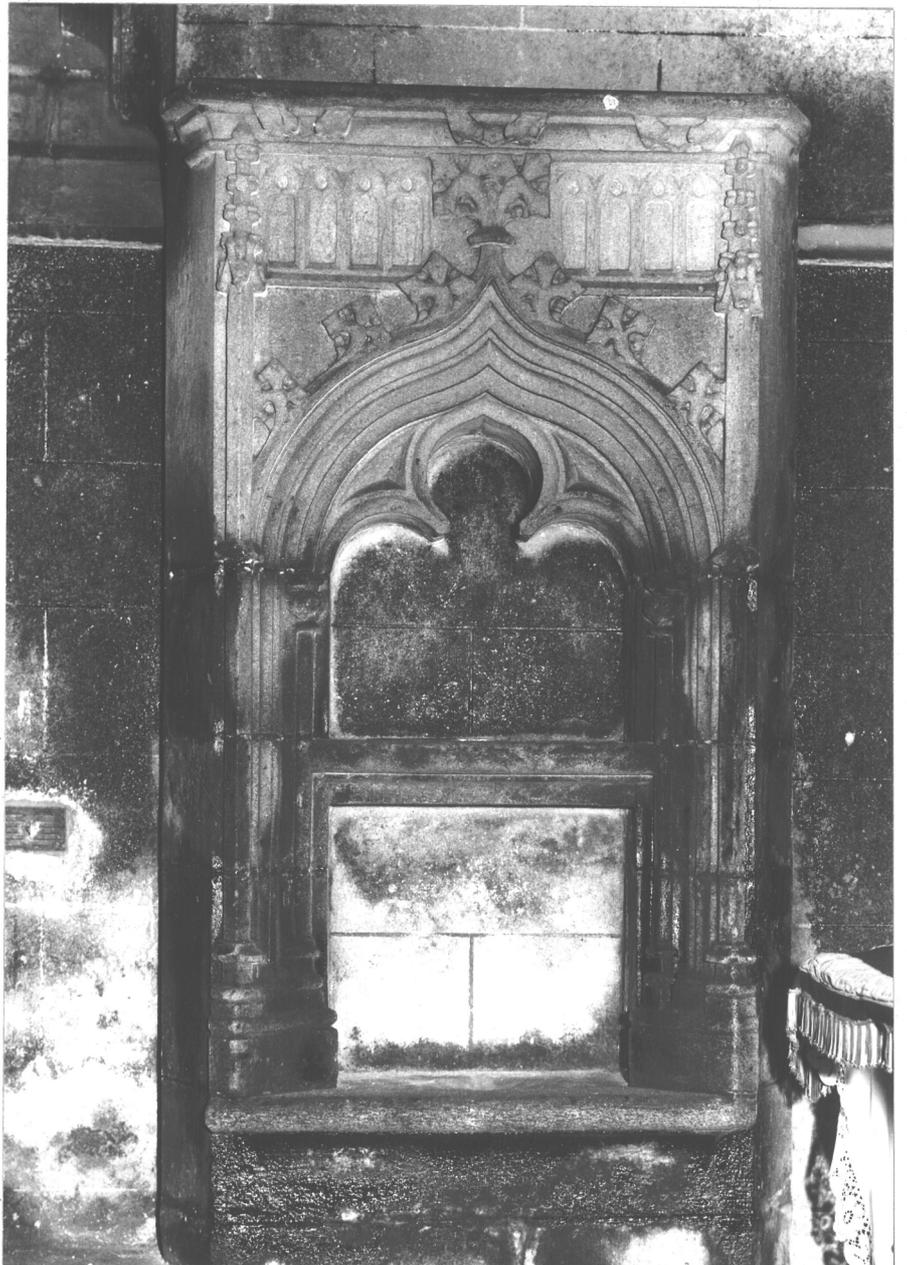
Crédence mur Nord
vers Ouest

6. Bras Nord du transept, mur Nord.

Crédence à arc en accolade trilobé; traverse, appui mouluré en congé; arc et piédroits moulurés d'un tore à chapiteau et base, et deux cavets; pilastres latéraux à base prismatique, sommés de pinacles à crochets; l'arc est souligné d'un rouleau d'archivolte en accolade à crochets et fleuron, celui-ci est flanqué d'une arcature aveugle sous une corniche moulurée d'un cavet et d'un tore avec feuilles sur le cavet.

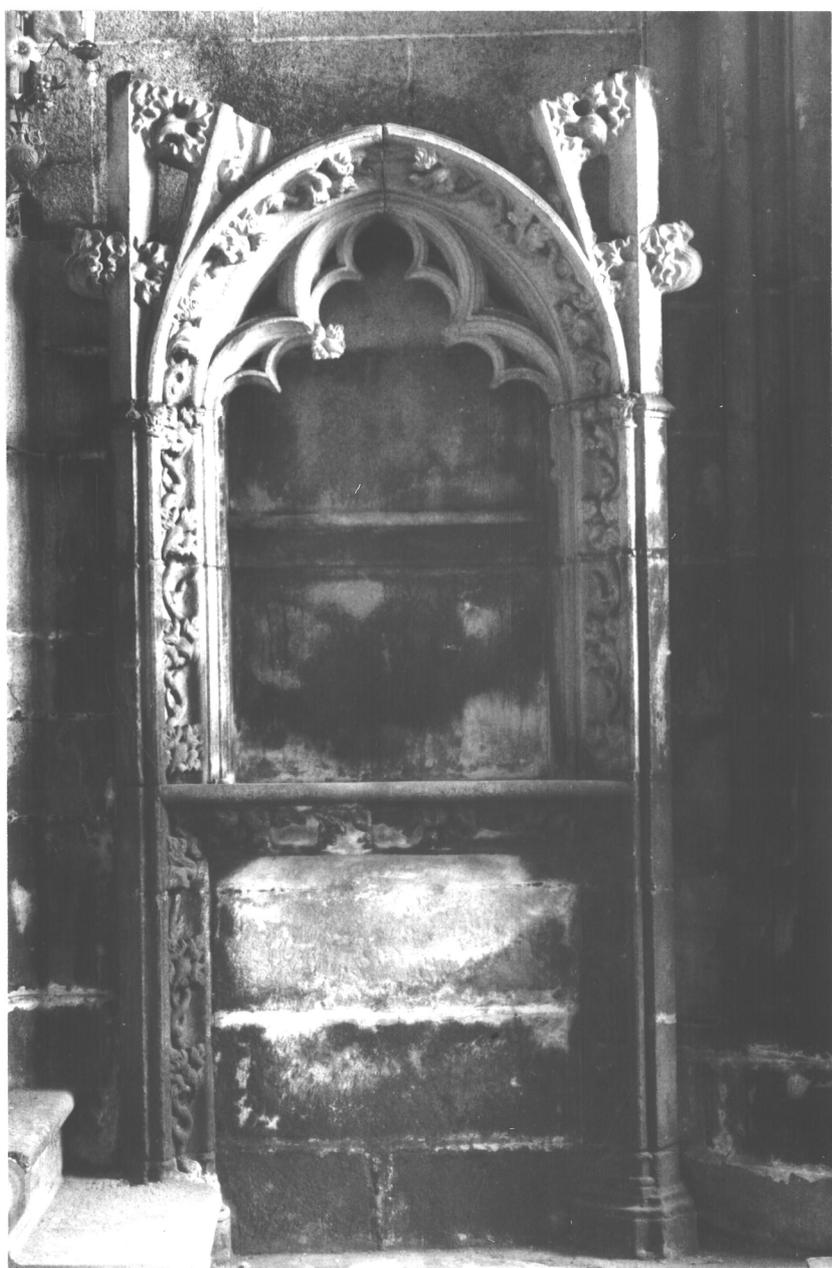
Crédence, Sud du maître autel

4. Choeur, mur Est, à droite du maître-autel

Crédence en arc brisé trilobé, chaque lobe étant lui-même redenté; traverse moulurée d'un cavet et d'un tore; appui mouluré d'un cavet et d'un tore avec décor végétal sur le cavet; piédroits se prolongeant jusqu'au sol, moulurés de deux tores à chapiteau séparés par une gorge ornée de feuilles de vigne; la niche est flanquée de pilastres biaux amortis de pinacles (brisés) à crochets; l'arc porte les départs d'un faux tympan à jours.

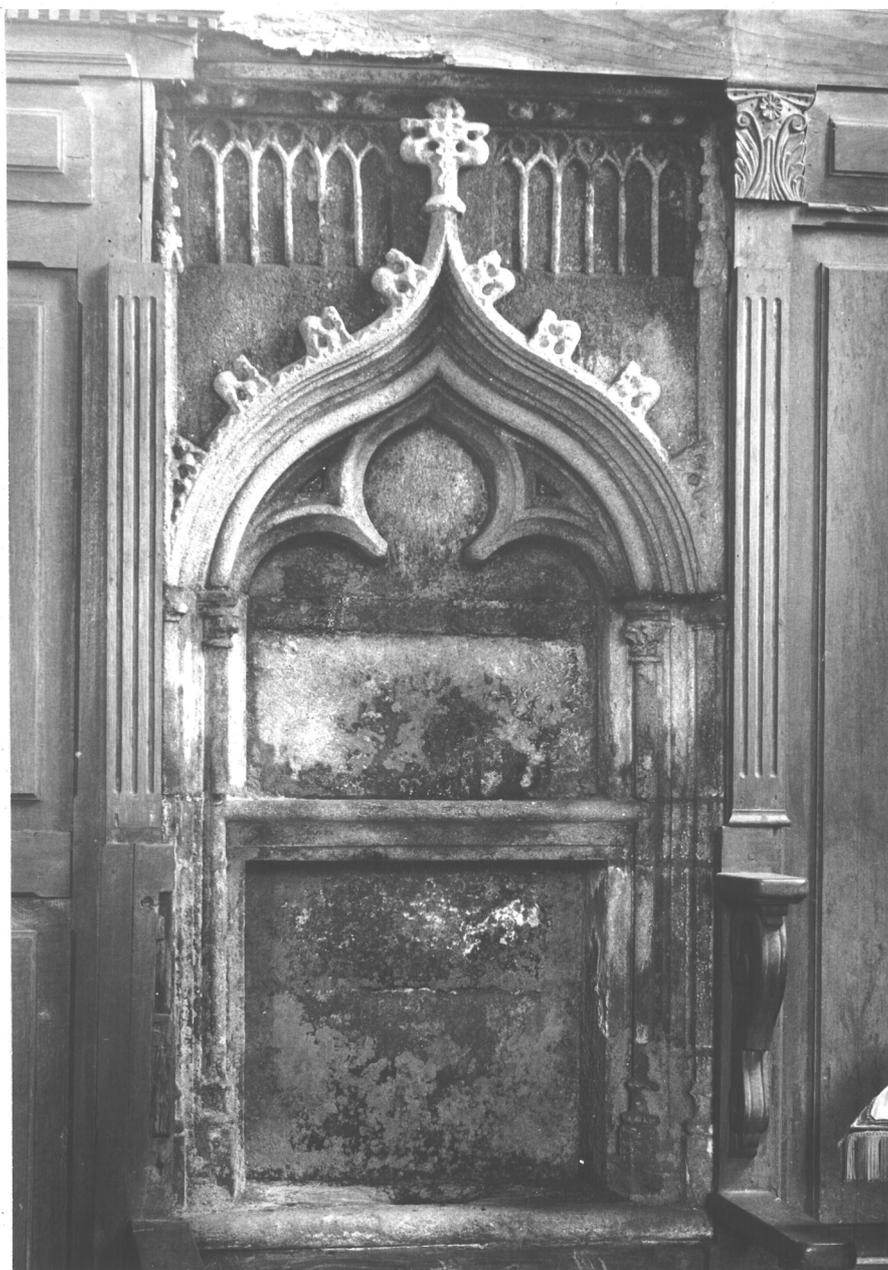
Crédence Angle Nord-Est

5. Bas-côté Nord du chœur, troisième travée.

Crédence à arc en accolade trilobé; traverse moulurée de deux tores séparés par un cavet, appui mouluré d'un congé; piédroits moulurés de deux tores à chapiteau et base prismatique séparés par un cavet; l'arc est mouluré d'un tore et d'un cavet et surmonté d'un rouleau d'archivolte en accolade orné de crochets et d'un fleuron; de part et d'autre d'un fleuron, arcature aveugle sous une corniche moulurée d'un cavet et d'un tore avec décor feuillage sur le cavet; pilastres latéraux amortis de pinacles.

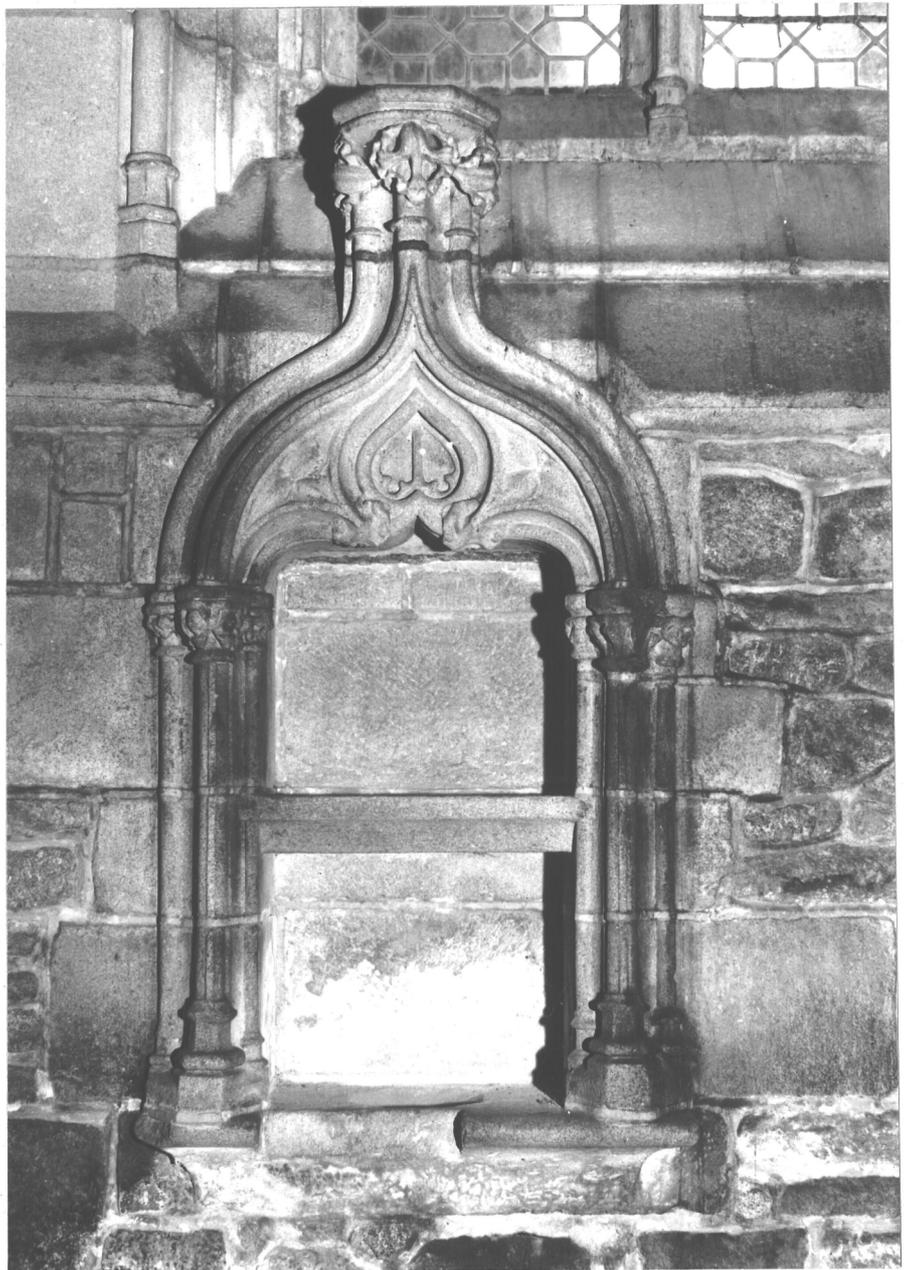
Crédence bas-côté SUD

3. Bas-côté Sud, troisième travée.

Crédence à arc trilobé sous archivoltte en accolade ornée de crochets et d'un fleuron; traverse; appui saillant; piédroits moulurée de deux cavets et d'un tore à chapiteau et base prismatique; le tore est amorti d'un pinacle; au-dessus de l'archivoltte, arcature aveugle sous une corniche à décor végétal.

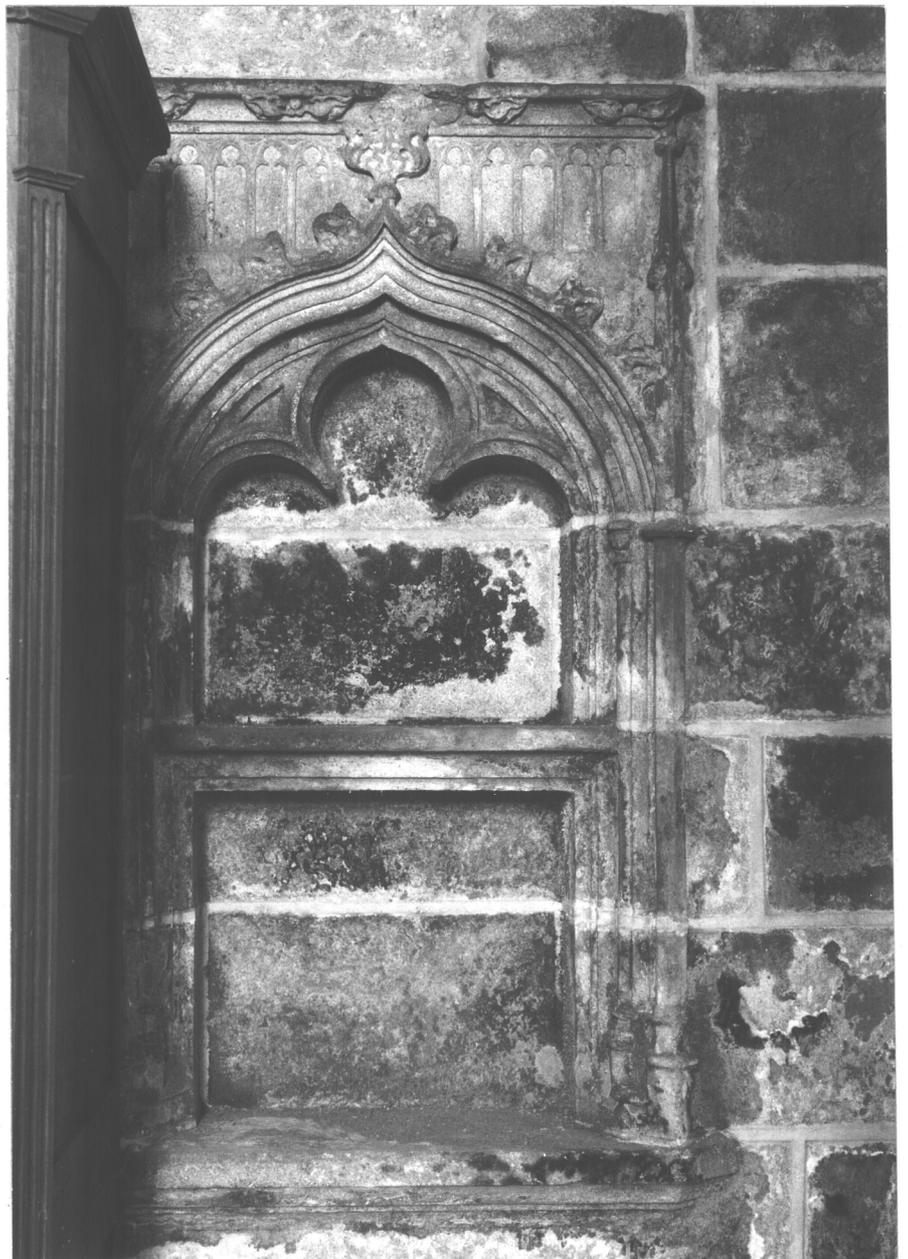
Crédence Bas-côté Nord

7. Bas-côté Nord, nef, troisième travée.

Crédence à arc en accolade trilobée; traverse; appui mouluré d'un congé et un cavet; arc et piédroits moulurés de deux cavets et un tore avec chapiteau et base; pilastres latéraux à base prismatique, sommés de pinacles à crochets. L'arc est souligné d'un rouleau d'archivolte en accolade ornée de crochets et d'un fleuron, celui-ci est flanqué d'une arcature aveugle sous une corniche en cavet avec décor feuillagé.

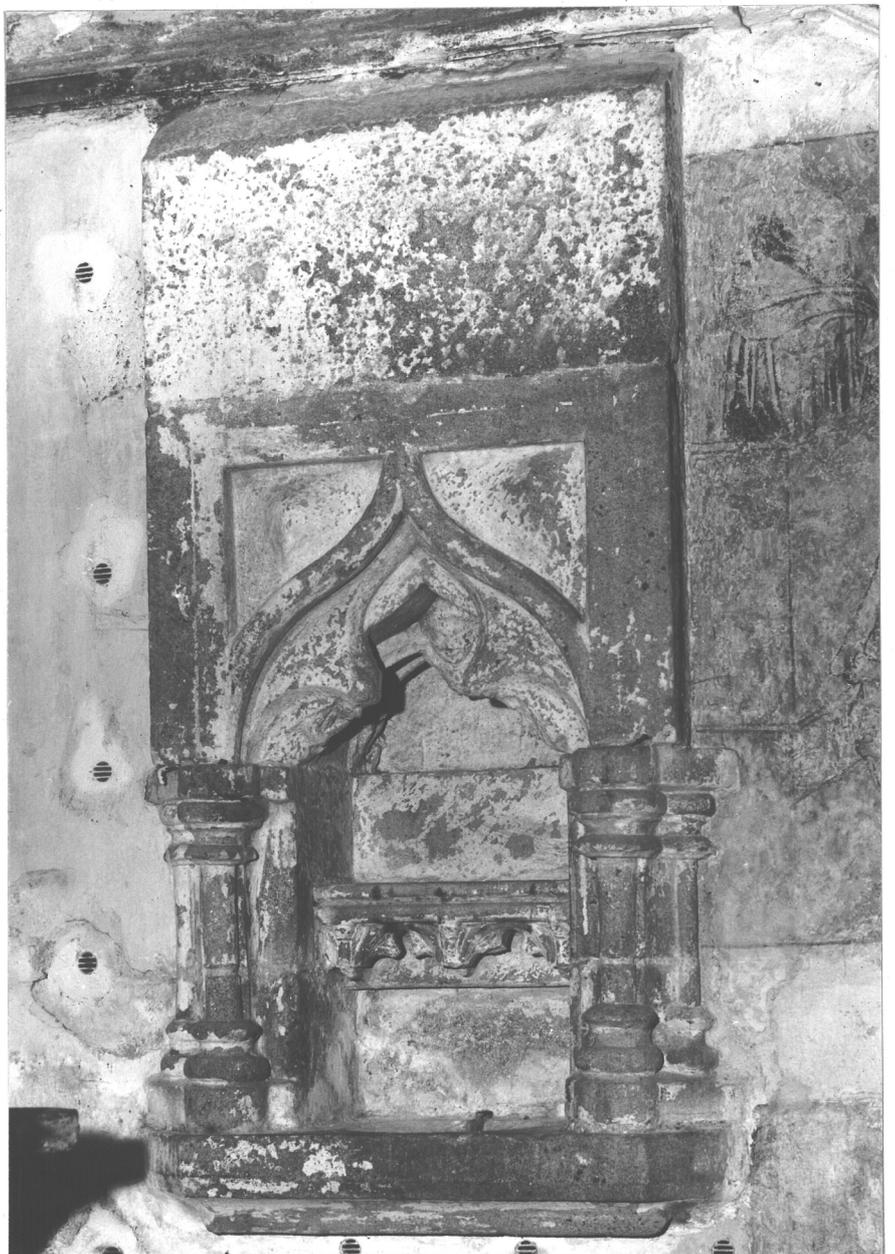
Crédence bras Sud

2. Bras Sud du transept. Mur Sud.

Crédence en arc en accolade avec redent trilobé, un rouleau d'archivoltte en accolade; traverse portée par deux petits arcs trilobés; piédroits moulurés de deux tores à chapiteau et base; appui légèrement saillant mouluré d'un cavet et d'un bandeau.
