RETABLE

Retable lambris

LOCALISATION : Chapelle Saint Vincent

CHAPELLE SAINT VINCENT

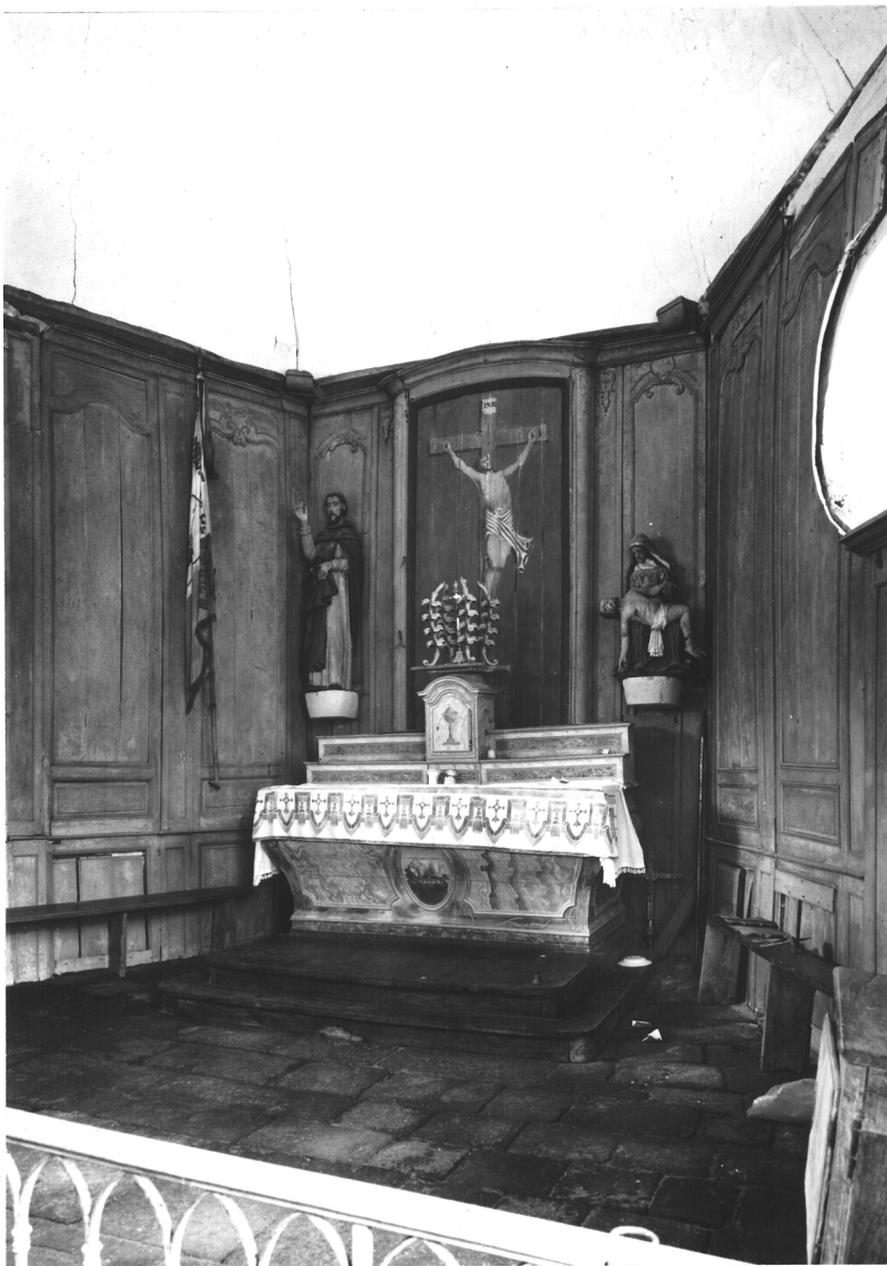
67.56.879 V

Pan Est: trois travées; travée centrale saillante à corniche galbée, décorée d'une peinture sur bois (crucifix); travées latérales à un panneau percé pour laisser place à une console de granite portant statue. Les pans latéraux ont un soubassement à cimaise et un niveau formé d'une alternance d'étroits et de grands panneaux.

La partie supérieure des grands panneaux est galbée; la découpe porte de petites arabesques; arabesques avec graines estampées sur les panneaux étroits.

Mauvais état de conservation, les lambris latéraux sont tronqués; les panneaux du soubassement sont en grande partie disjoints.

Boiseries du chœur
