Bourg EGLISE	<u>33.04</u>
<u>CHARPENTE</u>	39.04

Sablières sculptées

LOCALISATION : église paroissiale

## Sablières sculptées

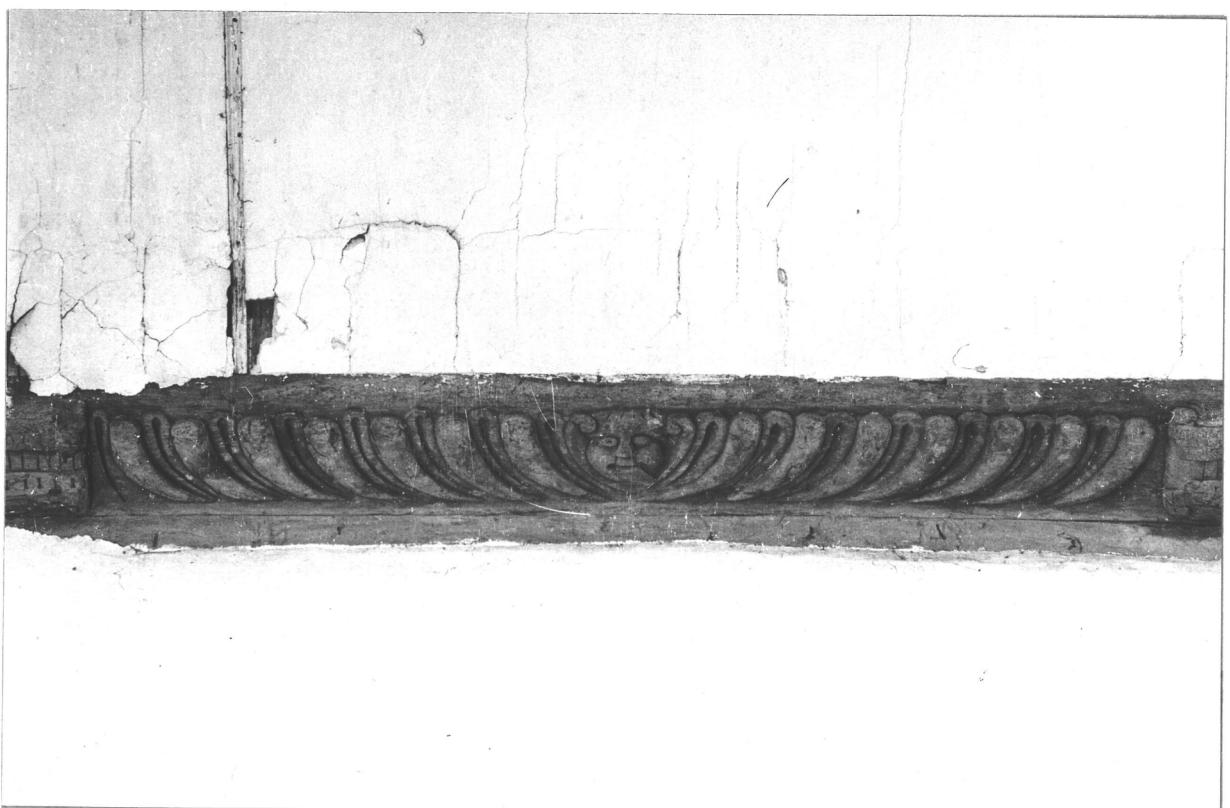
OIO V 5810

Sablière : ondes

Cliché LE THOMAS

- godrons et canaux alternés et divergents de part et d'autre d'un masque grimaçant,
- monstre ailé à corps serpentin, à gueule ouverte et langue bifide,
- quadrupède et tête grimaçante (vue partielle du tronçon sur le cliché du Christ en croix).
- sculpture en demi-relief sans polychromie.

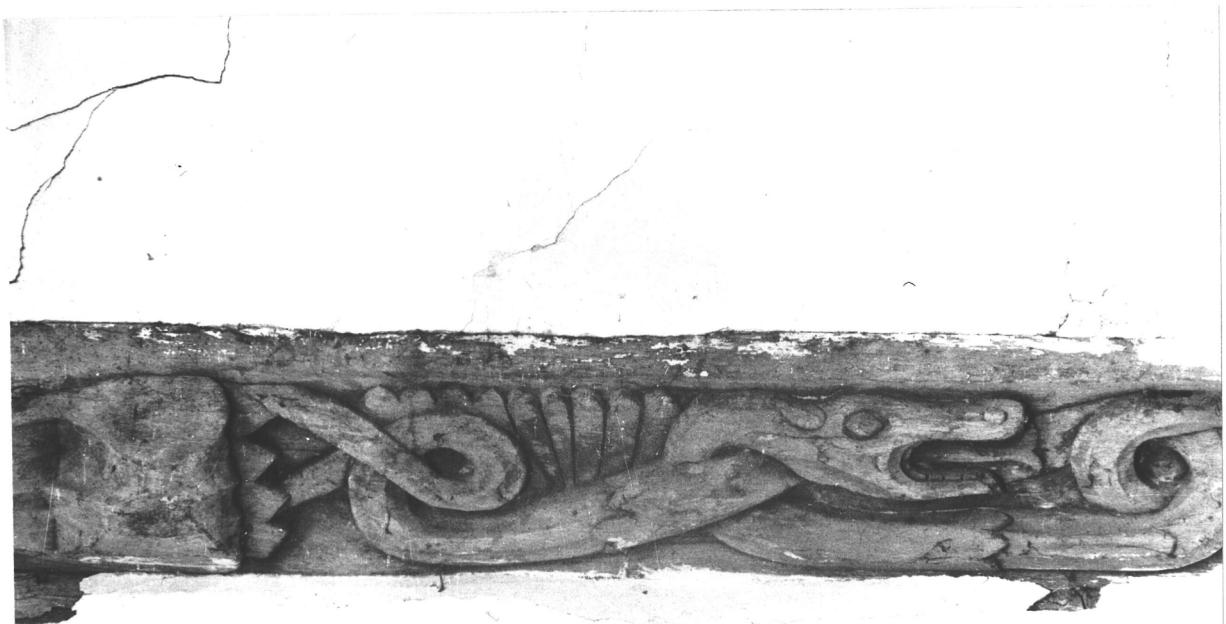
OIO V 5809

Sablière

Cliché LE THOMAS
