LANVENEGEN

EGLISE PAROISSIALE SAINT CONOGAN

CRUCIFIX

DECOR - MOBILIER

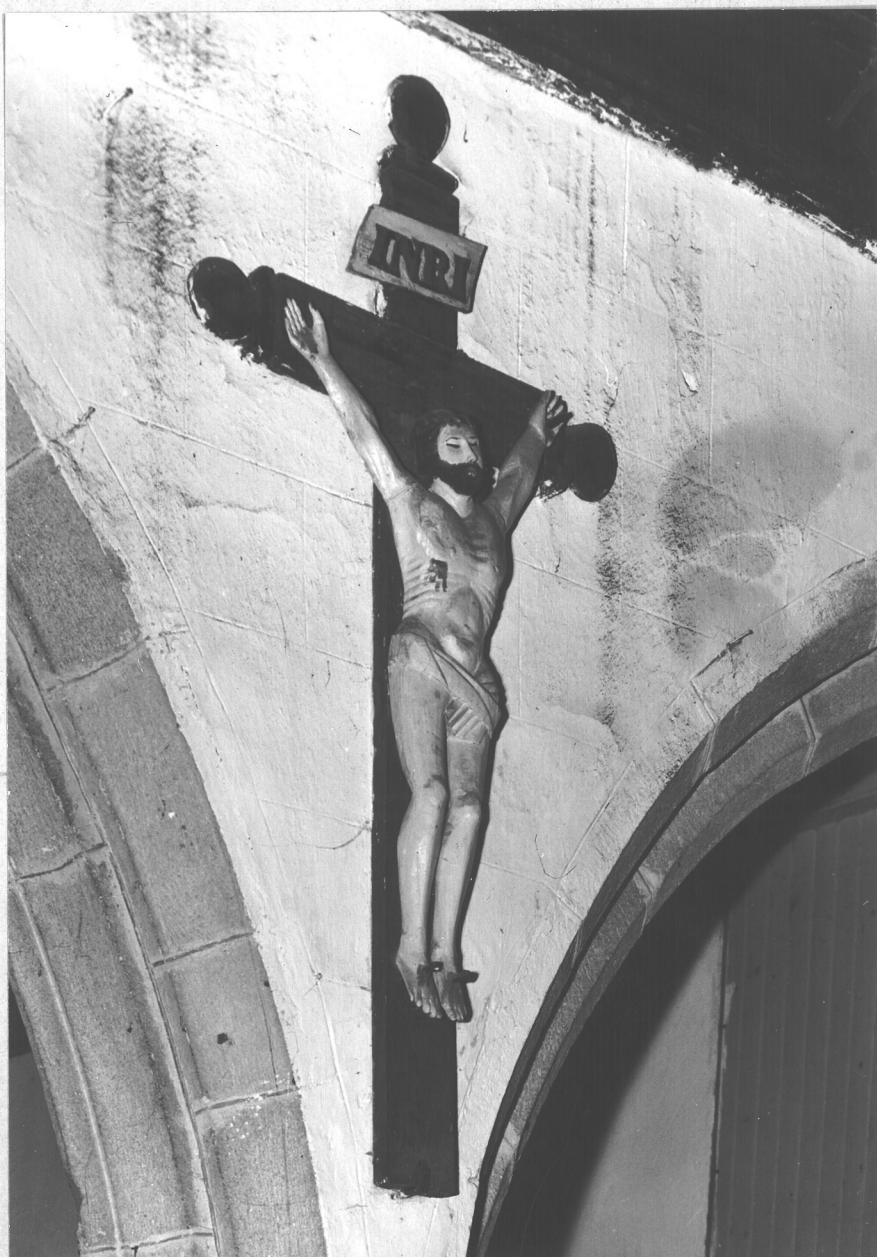
Cliché DAGORN  
66.56.473.V

DESCRIPTION : Branches de la croix terminées par une découpe circulaire.  
Planchette portant l'inscription "INRI", clouée perpendiculaire-  
ment à la branche verticale. Le Christ penche légèrement la  
tête vers la droite. Les deux jambes sont parallèles, verticales  
et clouées séparément, sans support sous les pieds. Bras levés  
obliquement, mains à plat, paumes en dehors. Yeux clos.  
Corps aux proportions exactes; détails anatomiques accusés :  
diaphragme marqué, ventre légèrement bombé, pectoraux saillants,  
côtes rendues par des stries parallèles horizontales, tendons  
des bras en relief.  
Linge autour des reins : drapé schématisé, très sec, sans vrai-  
semblance ( deux pans croisés, non noués).  
Oeuvre de facture artisanale de bonne qualité.

Christ en croix

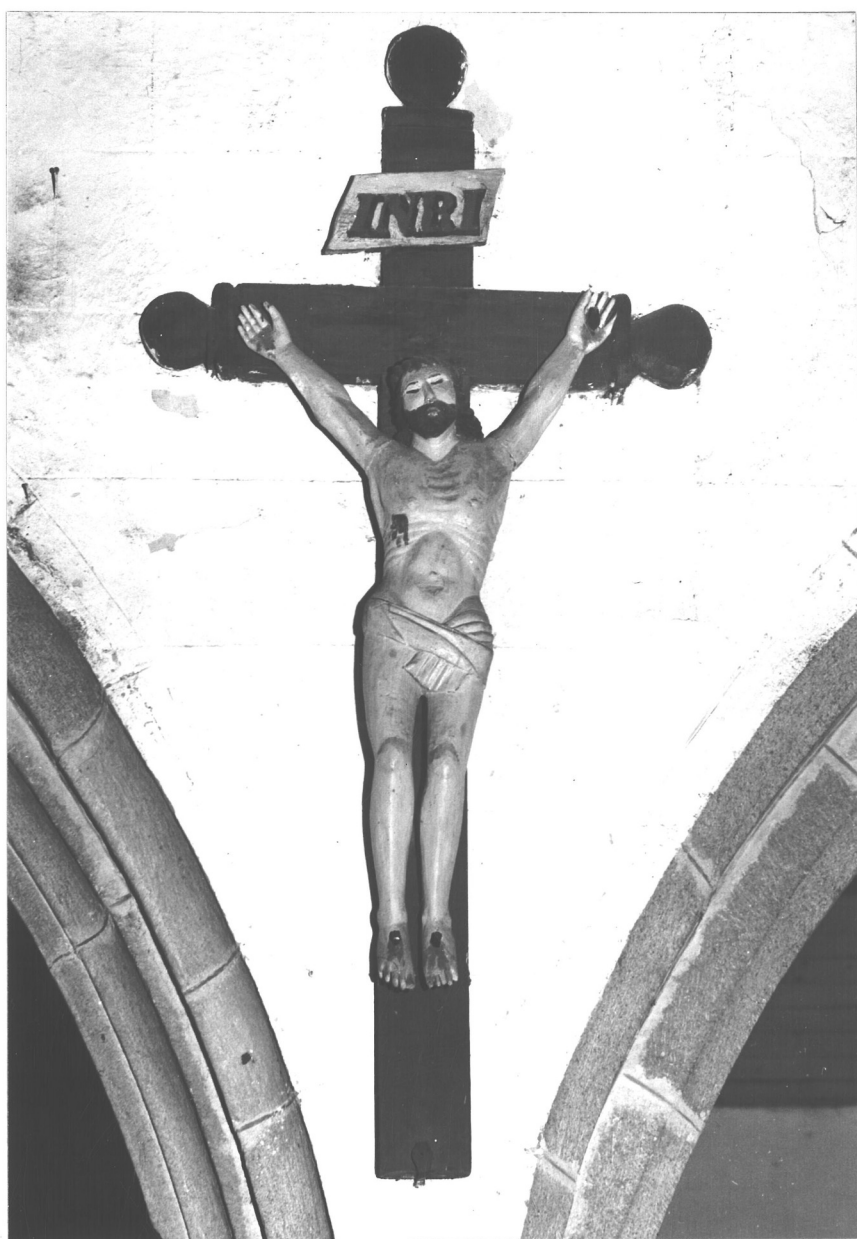
71.56.388 V

Christ en croix
