56 (n° département) — AUGAN (commune)

HARDOUIN (lieu-dit) — 0880 (adresse)

CROIX DE CHEMIN (dénomination et titre de l'oeuvre)

CROIX DU HARDOUIN

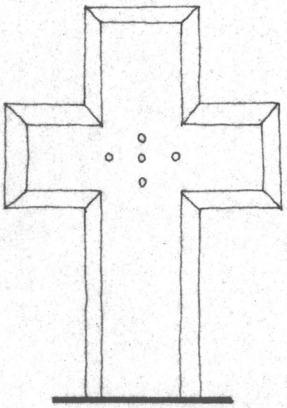
ANNEXE 1

HISTORIQUE ET CONCLUSIONS: CROIX 16E ?,REMONTAGE PROBABLE APRES AMPUTATION DU FUT

Croix probablement constituée des vestiges d'une croix à fût élancé (type VI a), pouvant dater du XVIe siècle.
