22 CALLAC STE BARBE

Christ en croix

LOCALISATION : Chapelle Ste BARBE de CALLAC

Crucifix

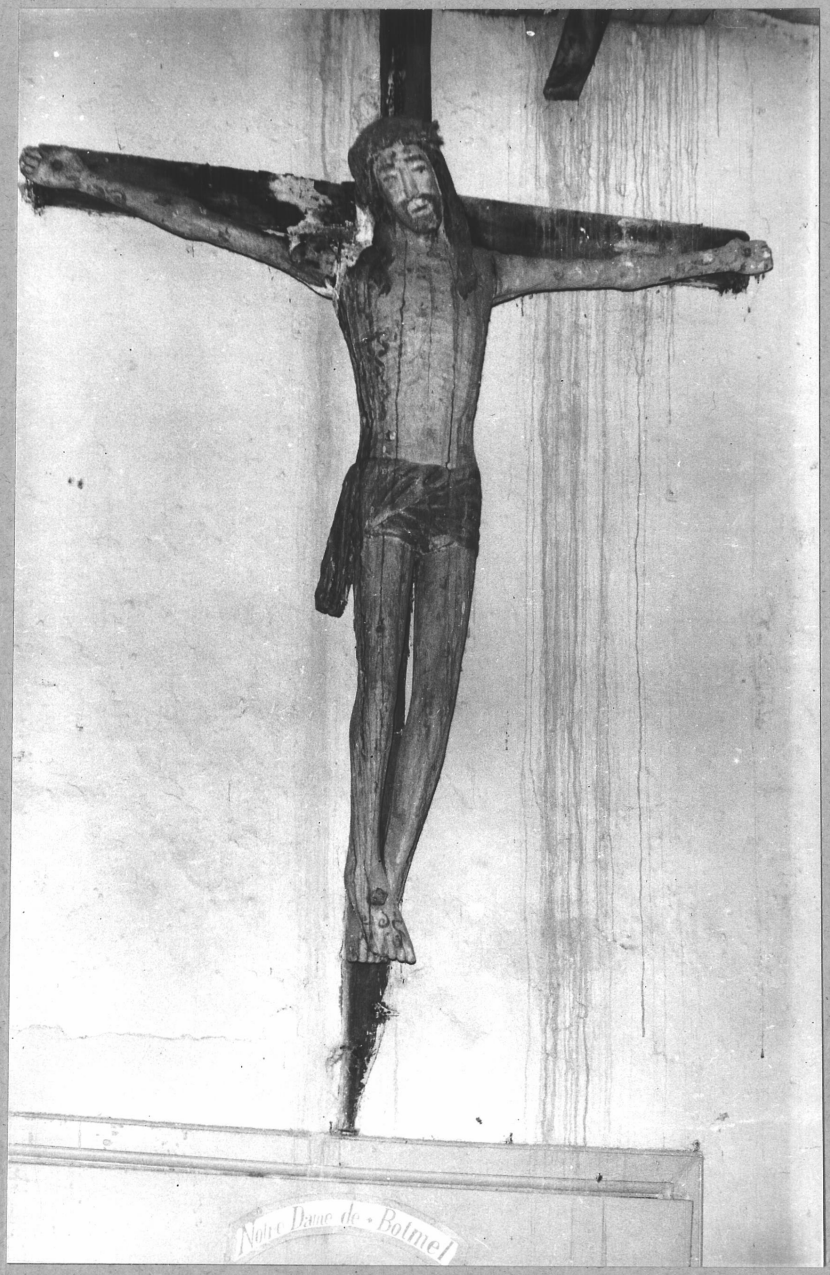
Assez mauvais. En particulier à hauteur de l'épaule droite du Christ, on remarque la présence de quelques clous destinés à maintenir un morceau de bois en place.

Mutilation : pouce de la main droite. Tous les doigts de la main gauche.

Polychromie très salie.
