PLOMODIERN — commune

Eglise paroissiale — édifice ou ensemble contenant — 33.04 matricule

Ensemble de sculpture (2) — dénomination et titre de l'œuvre — 42.01 matricule

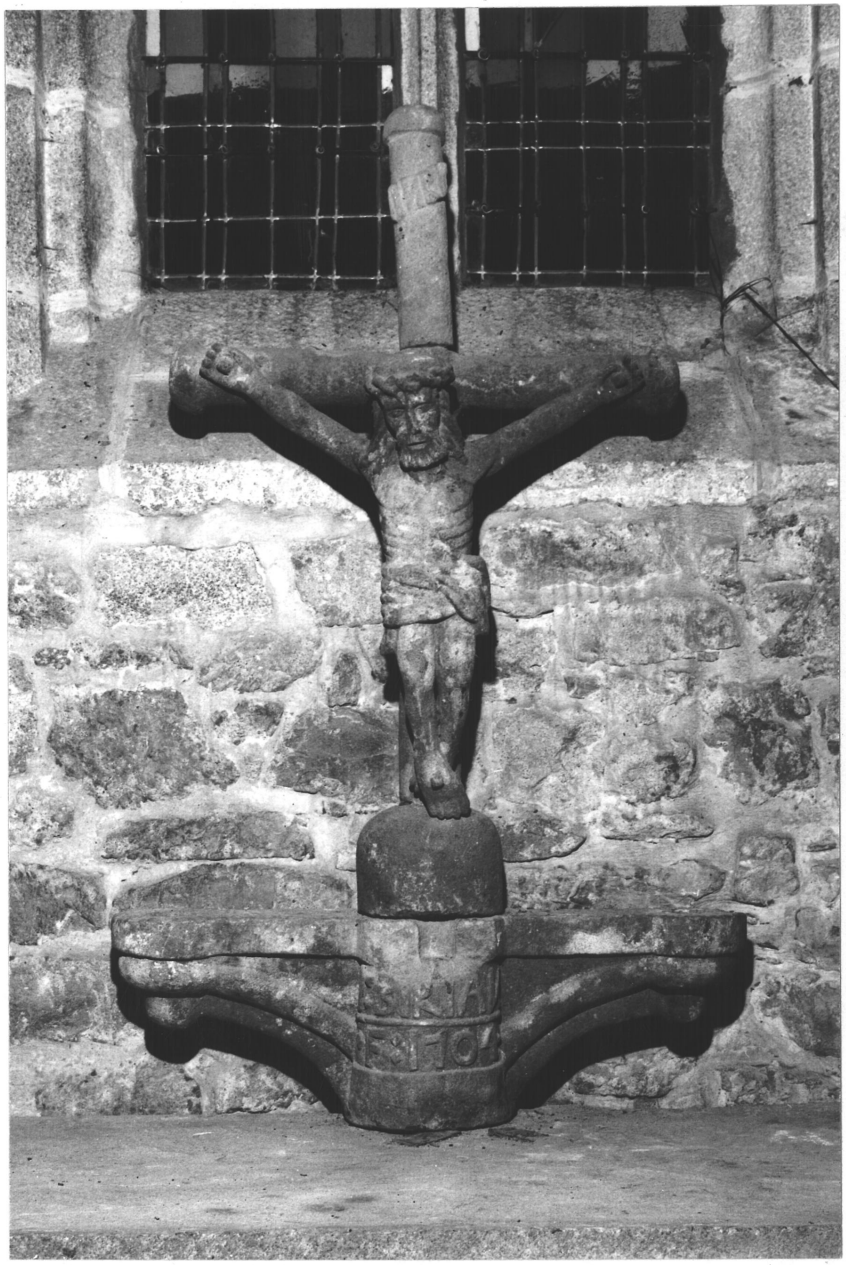
Fig. 1

État de conservation : mauvais.

Fragment de calvaire - traverse et Christ en croix
