29	PRIMELIN	
n° département	commune	
	SAINT-TUGEN	
lieu-dit	adresse	
Quimper	Pont-Croix	
arrondissement	canton	
CHAPELLE SAINT-TUGEN		33.04
édifice ou ensemble contenant		
STATUE DE SAINT-MOINE		42.03
dénomination et titre de l'œuvre		matricule

I - DESCRIPTION

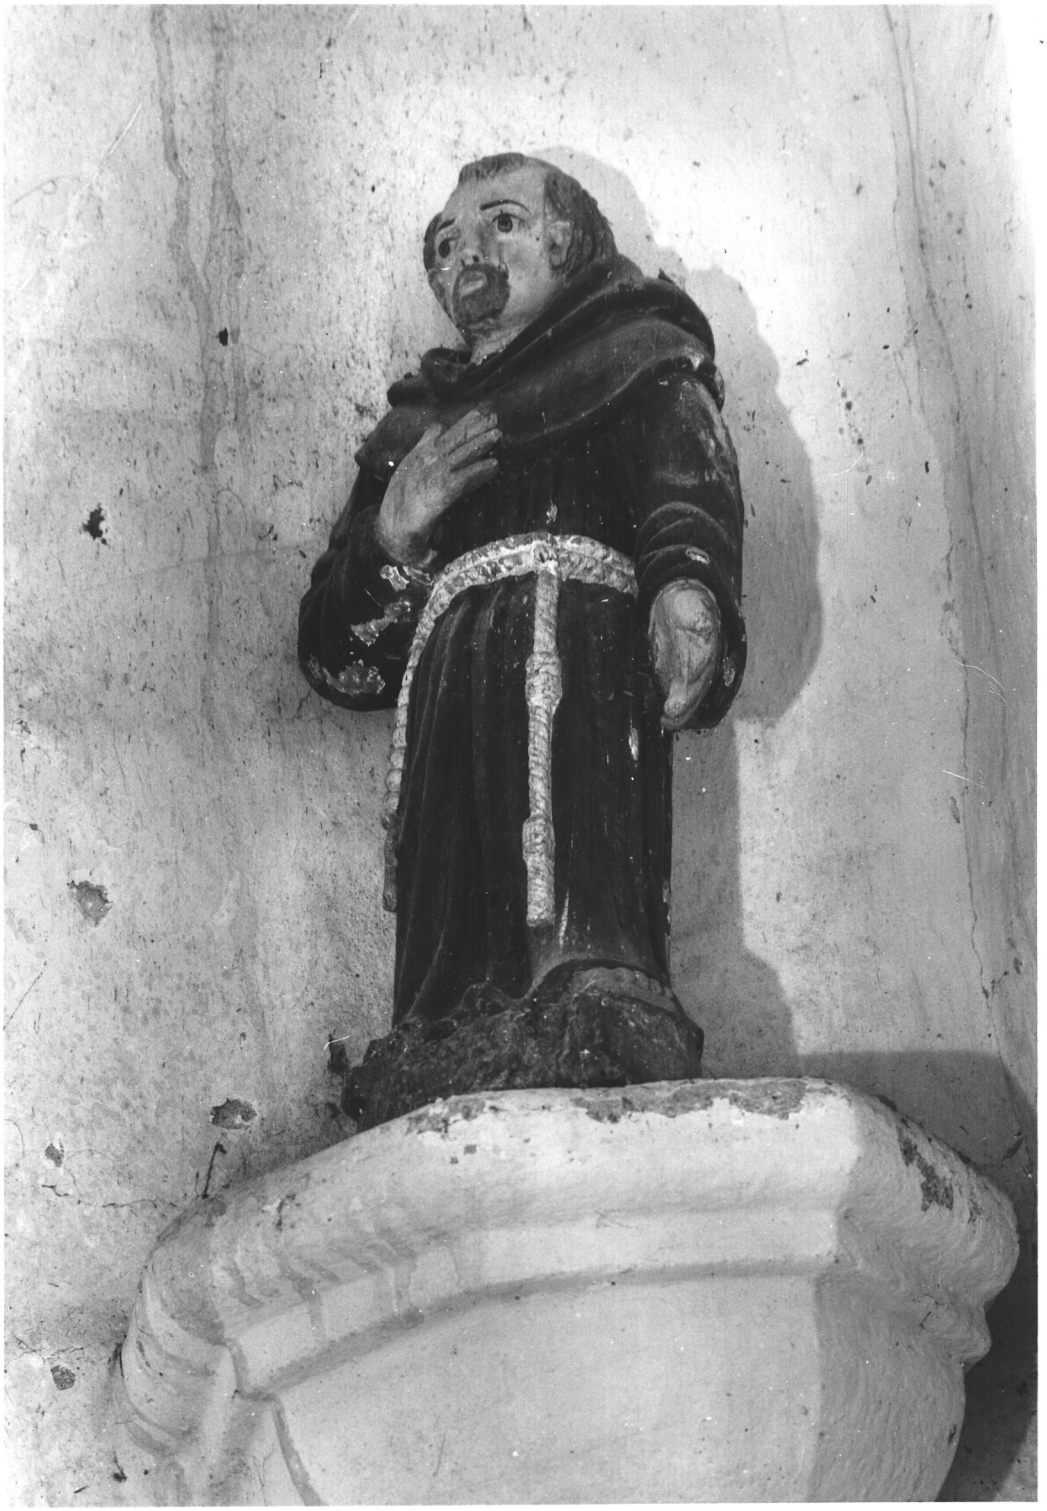
29 PRIMELIN Saint-Tugen
CHAPELLE SAINT-TUGEN
Statue de saint Moine
FIG.1 Vue generale

. Etat de l'oeuvre : etat médiocre, vermoulures, mauvais état de la polychromie, manque (devant du socle). Main gauche mutilée.
