56 — n° département
CLEGUEREC — commune
LANGLO — lieu-dit — adresse
Pontivy — arrondissement
CLEGUEREC — canton
Chapelle Saint-André — édifice ou ensemble contenant
Statuette de la Vierge à l'Enfant — dénomination et titre de l'œuvre
42.03 — matricule
5600074

État de conservation : bon.

Établi en 1983-1984 par C. DOUARD

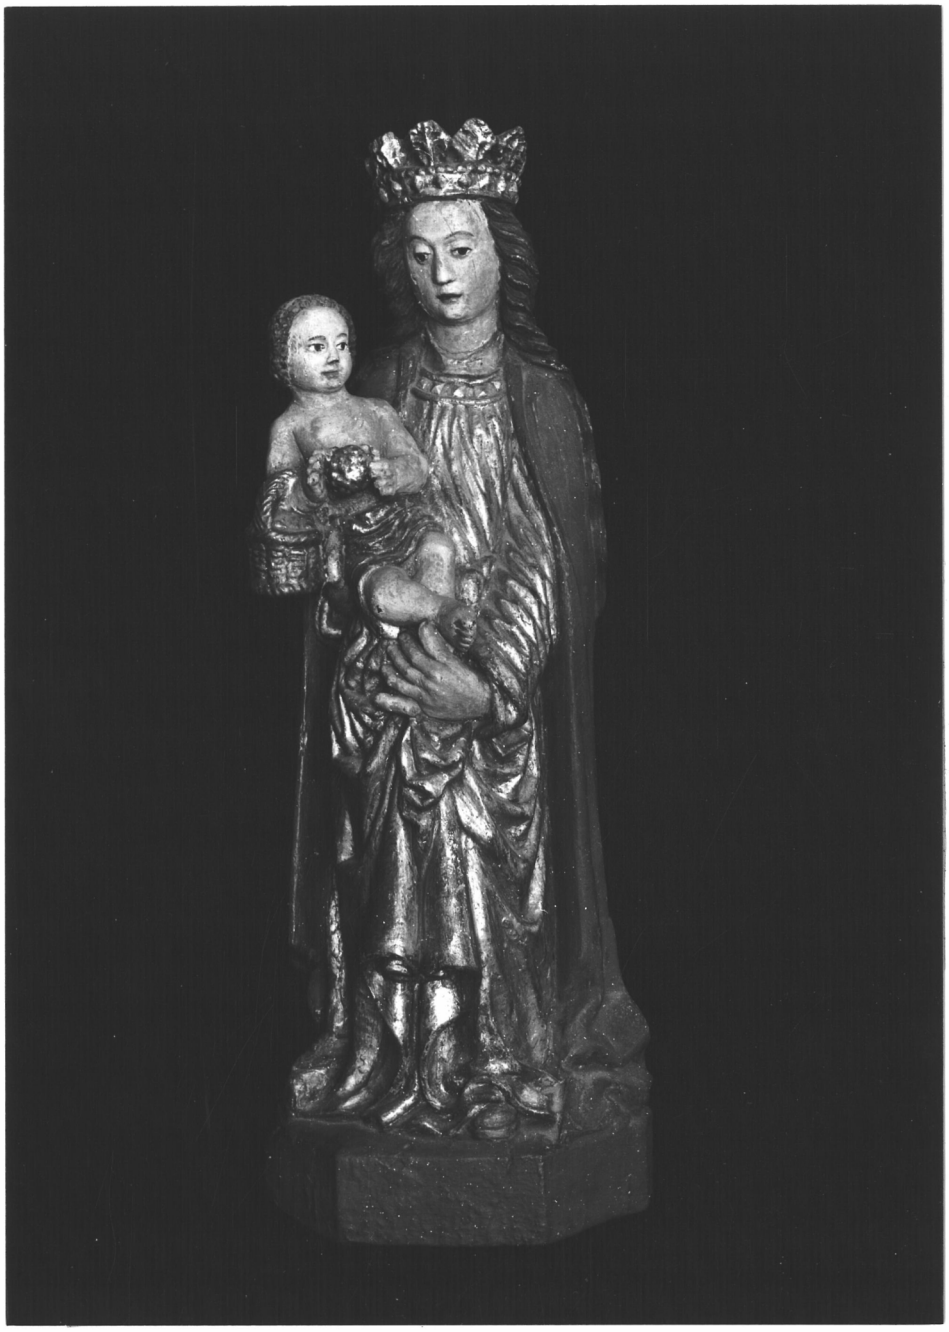
56 CLEGUEREC Langlo
CHAPELLE SAINT-ANDRE
Statuette de Vierge a l'Enfant
FIG.1 Vue generale

. Etat de l'oeuvre : bon état de la forme, polychromie refaite, main gauche de la Vierge restaurée, 2 pièces rapportées au niveau arrière droit.
