56 — n° département
GRAND-CHAMP — commune
LOPERHET — adresse
lieu-dit
Vannes — arrondissement
Grand-Champ — canton
CHAPELLE SAINTE-BRIGITTE — édifice ou ensemble contenant
39.04
Statue de CHRIST EN CROIX — dénomination et titre de l'œuvre
42.03 — matricule
5600068

Établi en septembre 80 par DUFIEF - TOSCER

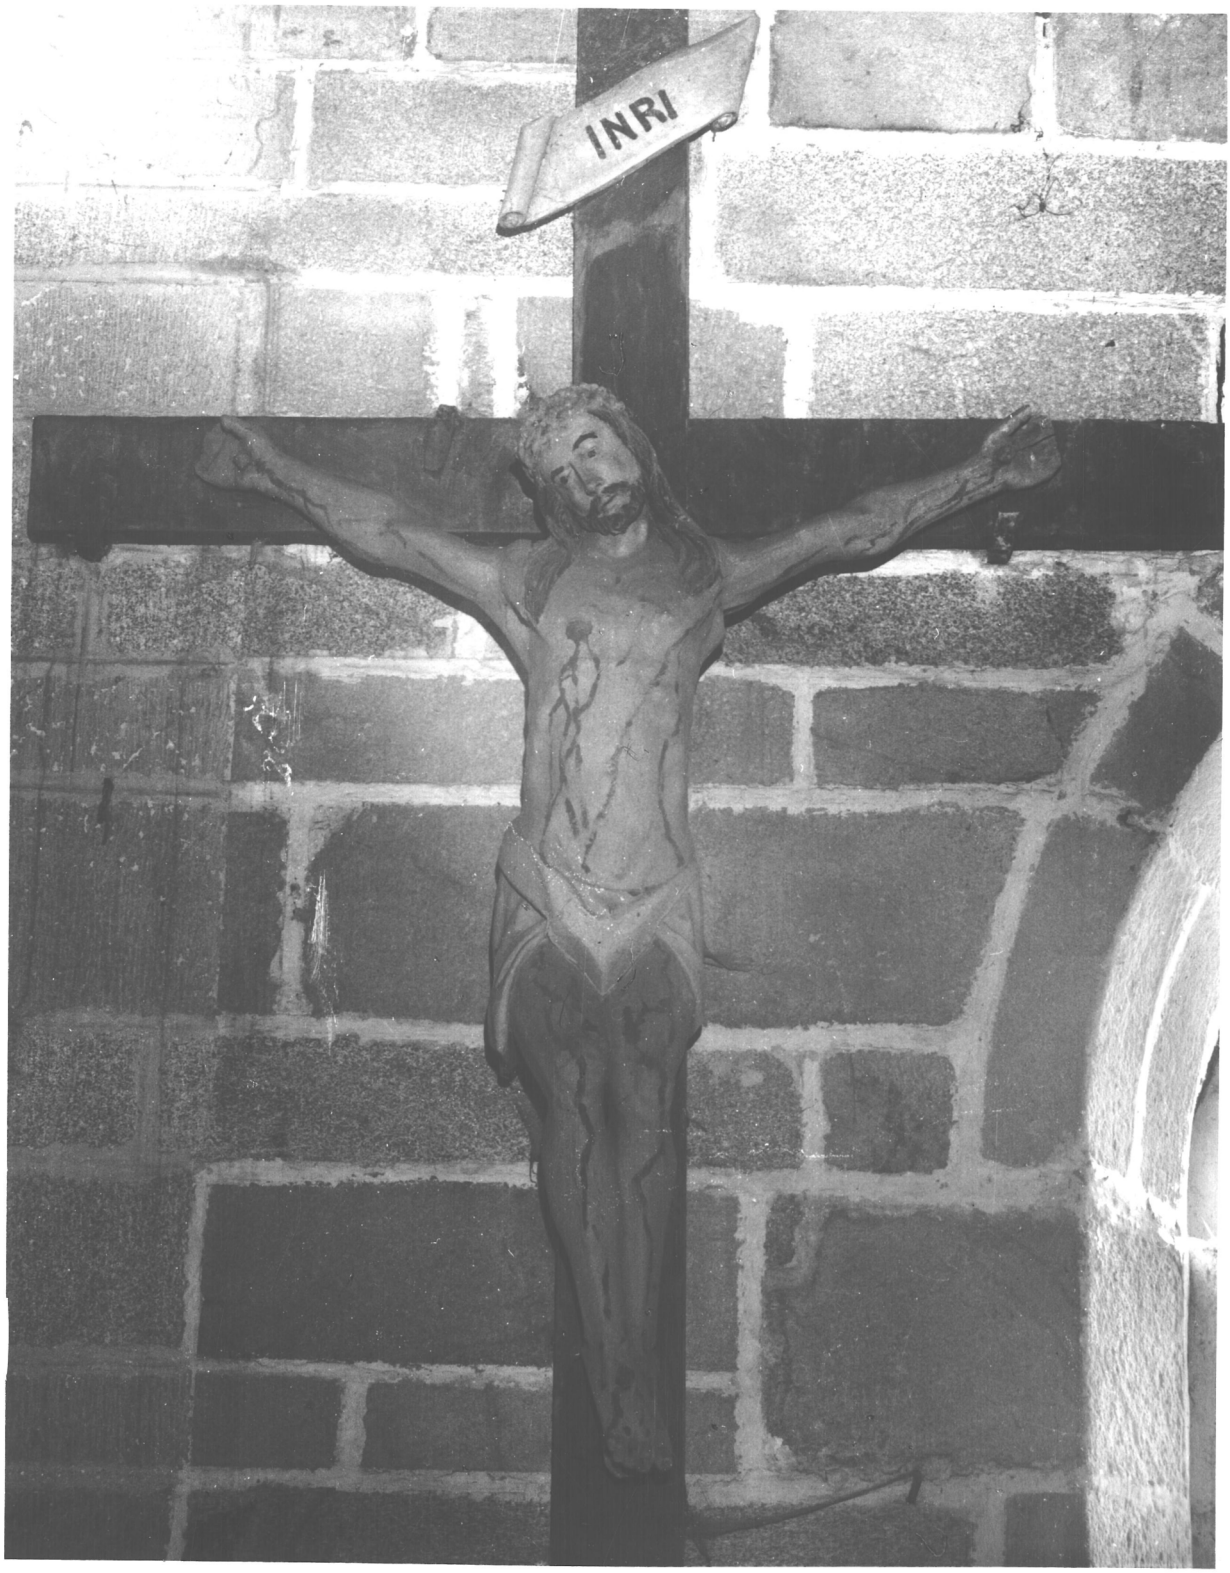
Fig. 1 vue générale 83.56.01 X

. Etat de l'oeuvre : manque une pièc de boi au raccord du bras gauche avec le tronc. Fente à la main gauche. Polychromie renovée. La croix semble récente.

56 - GRAND-CHAMP
LOPERHET
Chapelle Sainte-Brigitte
Statue de Christ en Croix
vue générale
83.56.01 X
Cliché ARTUR - LAMBART
Fig. 1
