Département	: 56	56004763
Aire d´étude	: Vannes ouest	
Commune	: Ploeren	
Lieu-dit	: Ploeren	
Edifice contenant	: église paroissiale Saint_Martin (REF : IA56000084). Emplacement : choeur, appliqué sur le lambris est	
Dénomination	: **croix**	
Titre de l'oeuvre	: **Christ en croix**	
Précision	: petite nature

Dossier inventaire topographique établi en 1992 , 1996 par Toscer Catherine

56 **PLOEREN**
EGLISE PAROISSIALE **SAINT MARTIN**
CROIX **CHRIST EN CROIX**

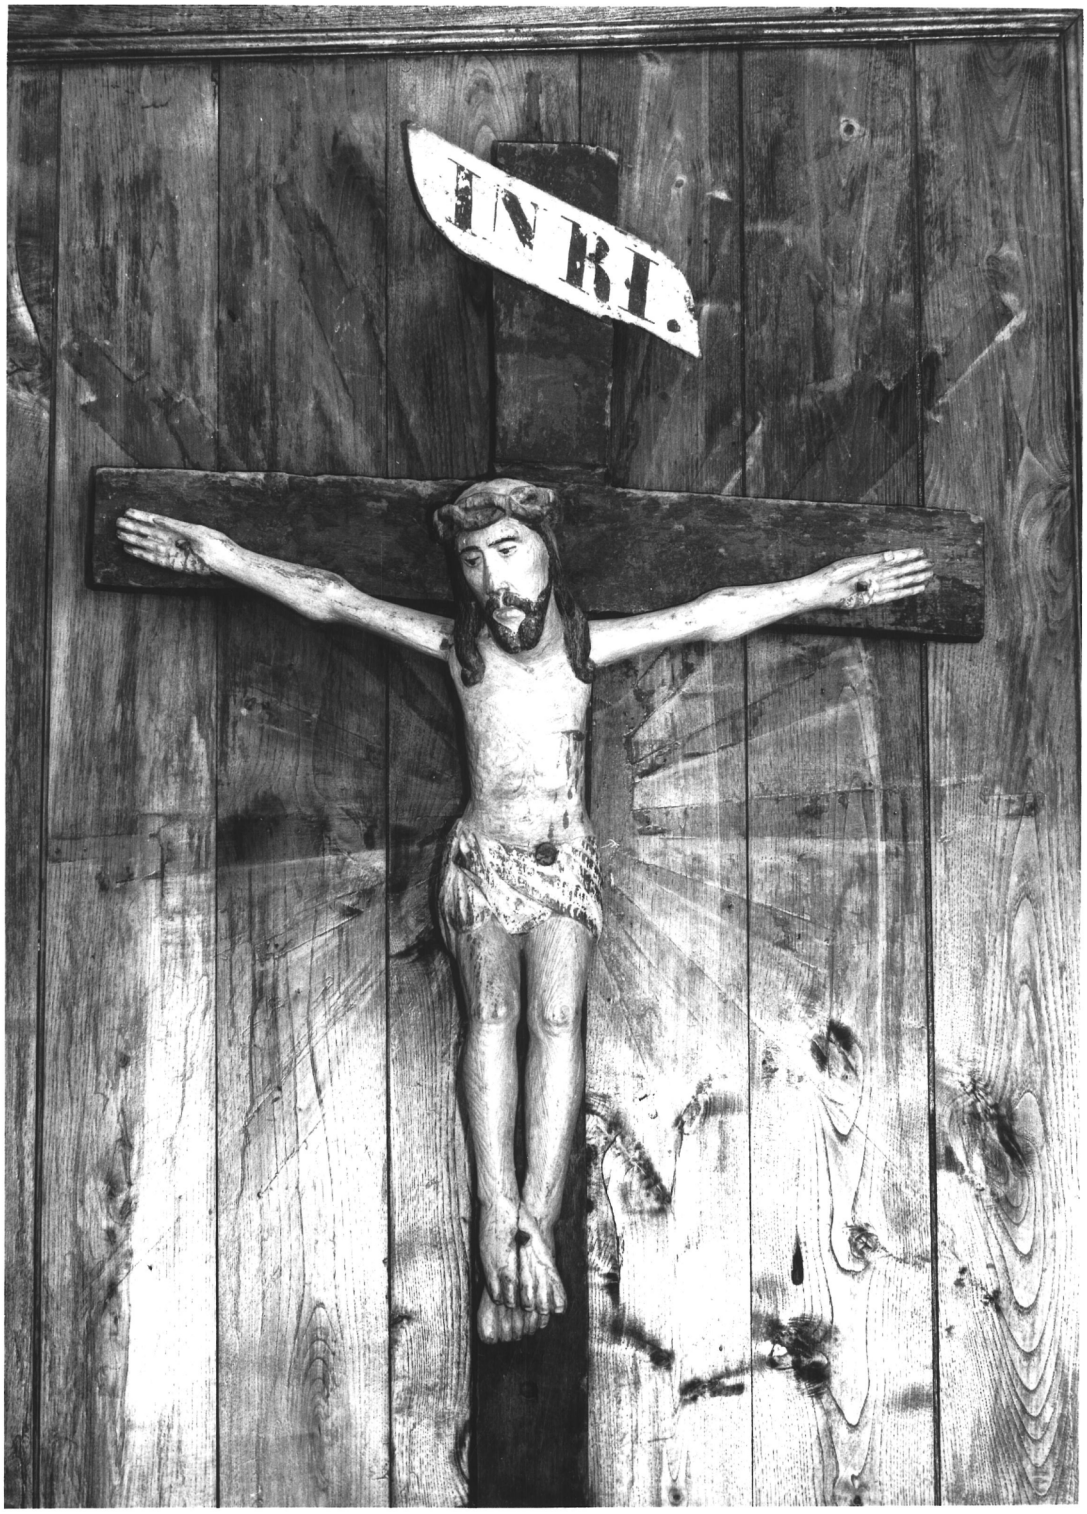
Fig.1 **Vue générale** **Cl.Inv.Artur/Lambart**
92 56 00695 X

Etat de l'oeuvre : Traces de peinture ancienne rouge sur la croix, aujourd'hui peinte en noir ; pied droit fendu par clou de fixation.
