VITRÉ

Maison à porche ISMH

N°20 rue Poterie

ETUDE PRÉALABLE - DIAGNOSTIC SANITAIRE - ESQUISSE

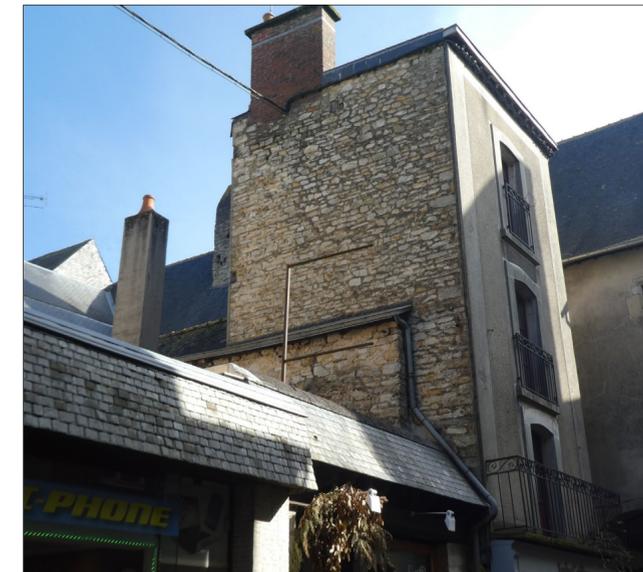
Sur le mur en mitoyenneté on distingue la trace des anciens alignements.

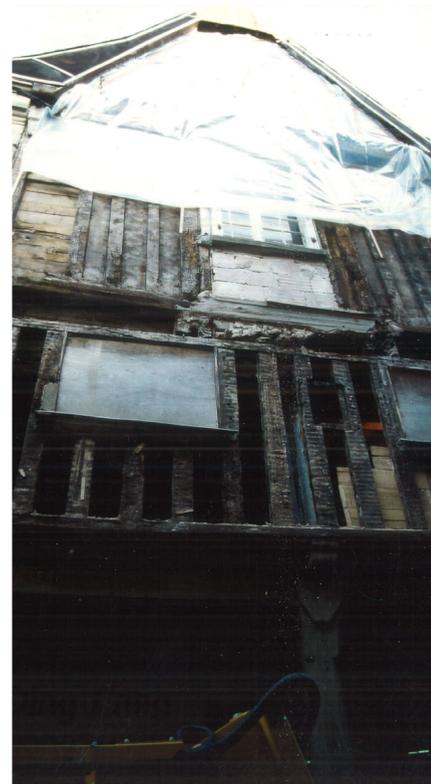
La façade du 20 Poterie en 2002 avant "restauration", ©J-P Potel.

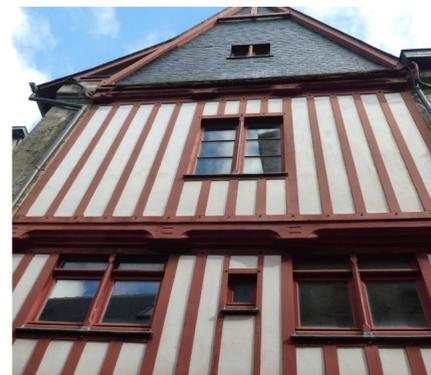
La façade aujourd'hui est conçue comme un décor, qui ne reprend ni la composition ni les modes constructifs encore en place en 2002. La façade est en chêne à l'entresol et au premier, avec des "remplis" enduits sur des panneaux de bois aggloméré, tandis que le pignon est construit en ossature bois de sapin, essenté en ardoises.

La façade du 20 Poterie dans son état actuel.

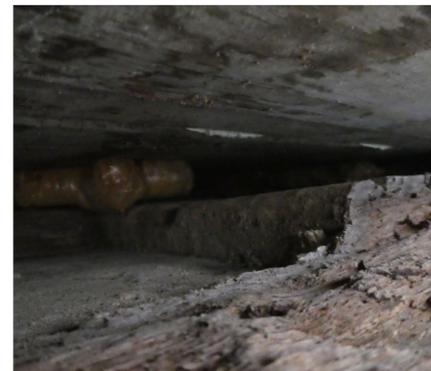
Vestige de la poutre originellement visible en façade sud au n°20 Poterie. Les modénatures sont les mêmes qu'au 4 Duguesclin, ou au 38 Notre-Dame.

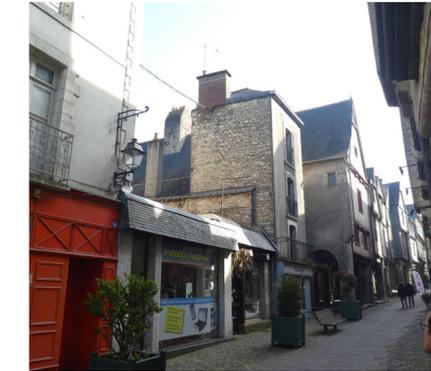
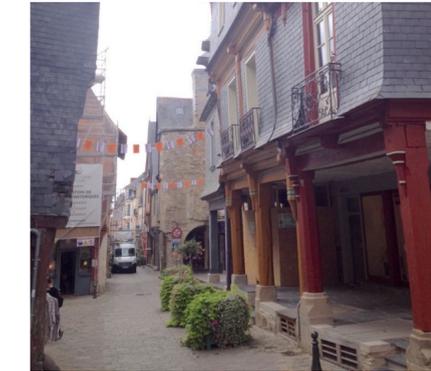
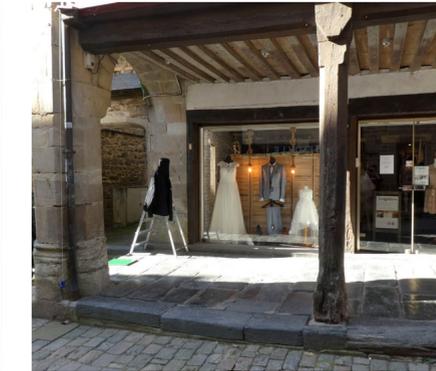
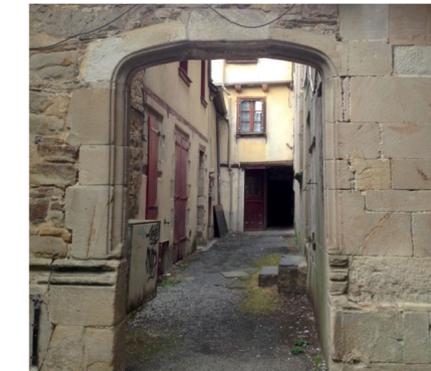
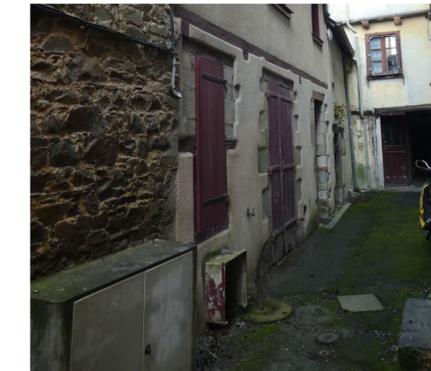
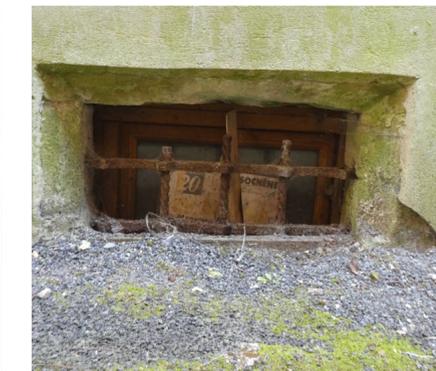
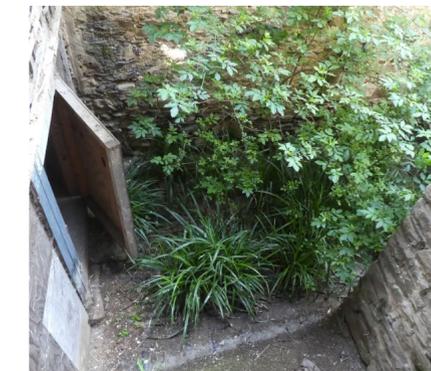
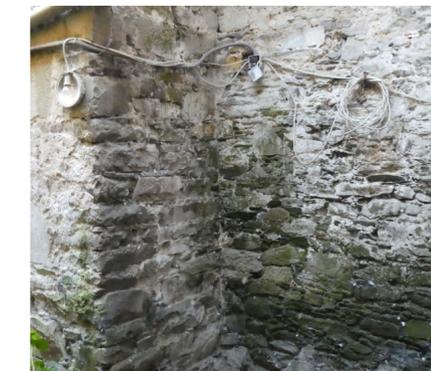
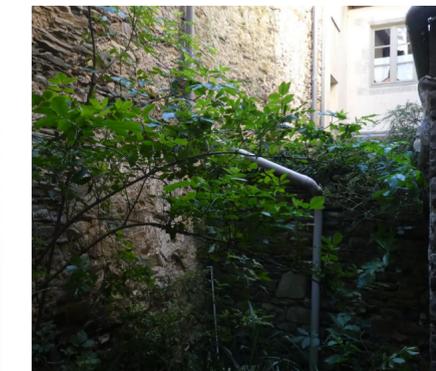
- On note la présence d'une très forte humidité, visible par la grande quantité de mousse au sol, qui remonte le long des murs des façades.

- Une très forte humidité couplée à une absence de drainage en pieds de façade. On observe d'importantes remontées capillaires dans les pieds de murs.

- Les descentes d'eaux pluviales sont vétustes, qui plus est, une descente du n°16 est reliée au regard situé dans la cour du n°20.

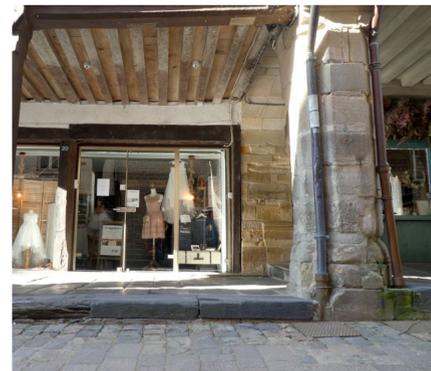
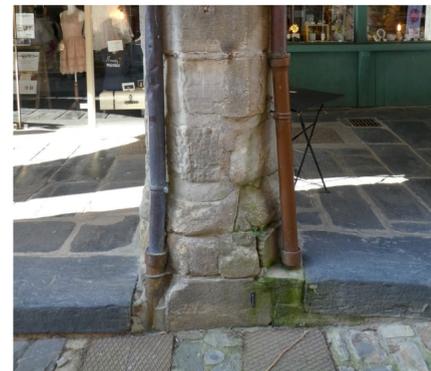
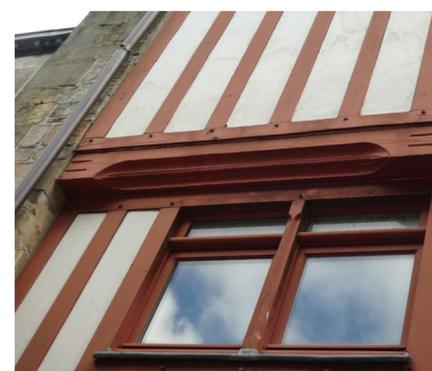
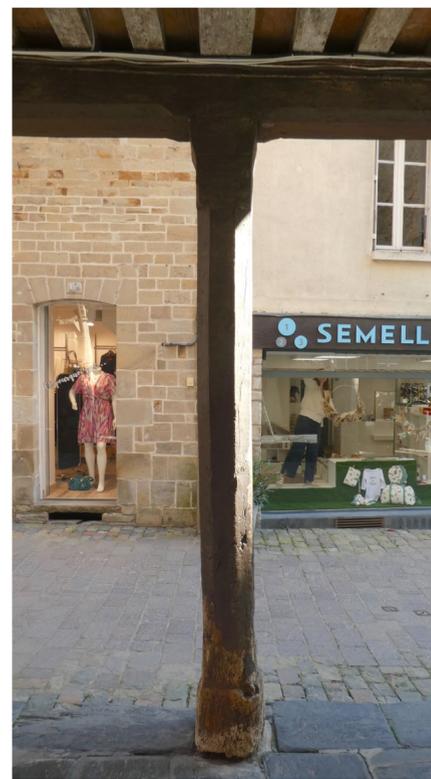
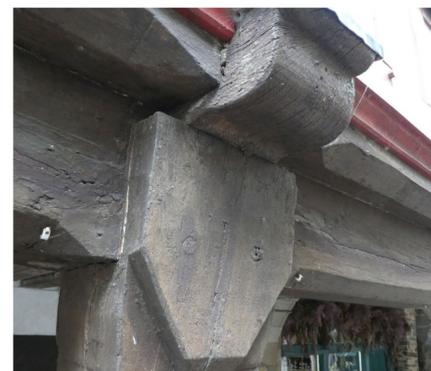
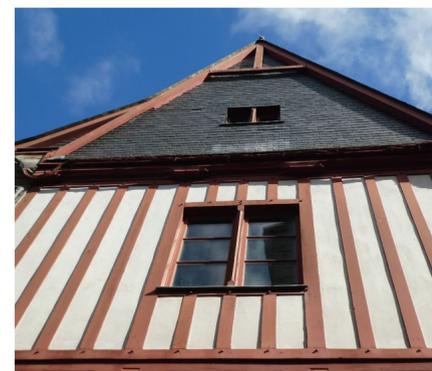
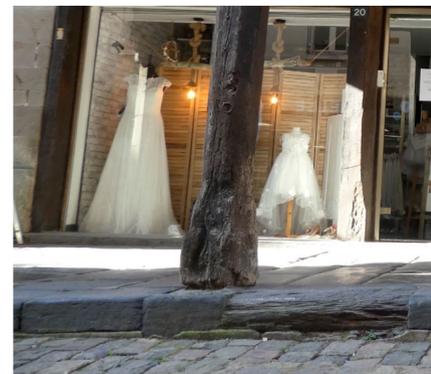
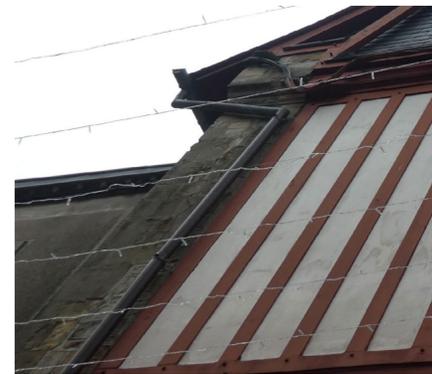
- A l'exception de la travure du plancher bas de l'entresol, la totalité de la façade sud a été refaite au début des années 2000. Les méthodes employées, ainsi que certains des matériaux qui la composent sont totalement discordant par rapport à la qualité générale du bâtiment. Elle présente globalement peu de désordres. Ses sablières, contrairement à la composition d'origine, ne reposent plus sur les gouttereaux. La ferme de pignon reconstruite, très peu débordante, ne joue pas son rôle de protection des pans de bois. Le pignon est essenté en ardoises, intégrant une faible coyature en pied de ferme. Les enduits des remplis entre pans de bois sont très durs, probablement de composition bâtarde, chaux/ciment. Ils sont posés directement sur un support en OSB, sans doute criblé de clous, pour leur maintien. L'ensemble est totalement discordant au regard de la qualité initiale du bâtiment.

- A rez, la façade en pan de bois repose sur une sablière et un poteau ancien, portant le plancher d'entresol à mi-portée. Le poteau est déversé et son pied dégradé, et de fait ne repose quasiment pas au sol.

- L'intégralité des descentes EP en cuivre de la façade sud sont détériorées et ponctuellement trouées, au droit des soudures entre les différents coudes notamment. Toutes deux sont reliées chacune à un petit dauphin en fonte dont les réservations sont pratiquées dans les dalles de schiste directement.

- Aucun regard de visite n'est mis en oeuvre.

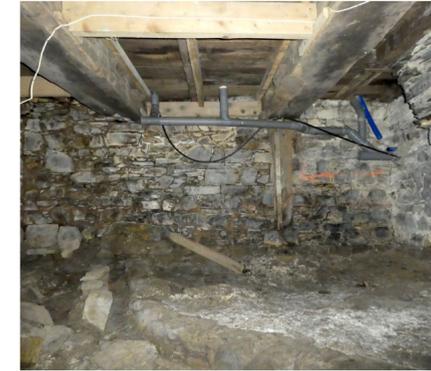
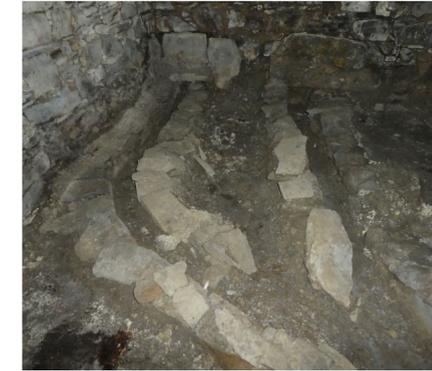
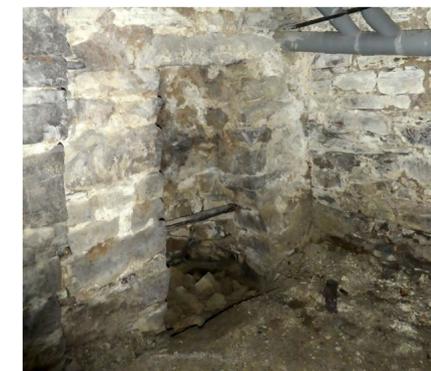
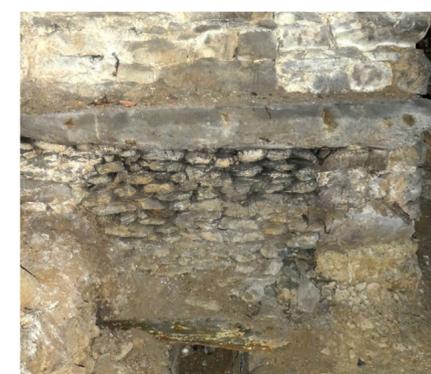
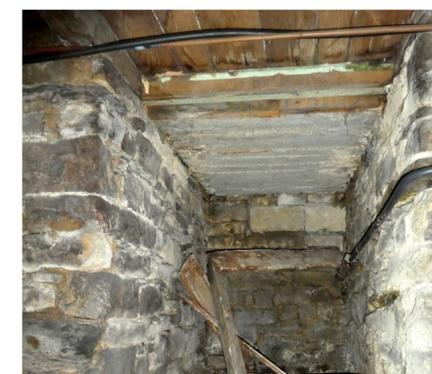
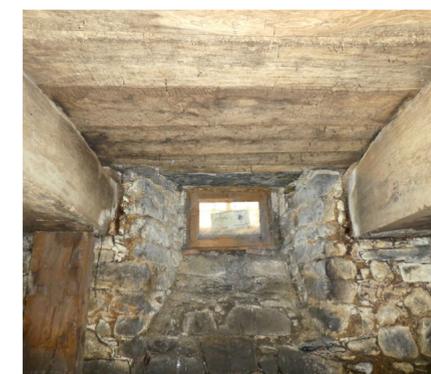
- Les maçonneries en moellons de schiste et de grès sont brutes et sans enduits. La pathologie majeure en cave est l'humidité abondante et permanente qui entraîne des remontées capillaires sur la totalité des maçonneries.

- Le sol en terre battue ainsi que l'ancien caniveau de recueil des eaux pluviales de la cour participent grandement à la forte humidité.

- La présence de bois de soutien, directement posés au sol, ou de bois abandonnés sur la terre battue humide, est propice au développement de champignons, dans ce milieu très humide.

- Le repos dans les maçonneries des poutres en châtaignier encadrant le soupirail S.2 souffre d'une humidité très importante. Celle qui se situe la plus au nord ne possède aucun étaieement ni renfort d'appui.

- Le percement de la nouvelle trémie de distribution verticale a entraîné l'étaieement et le renforcement des poutres par des poteaux de sections variées. Ponctuellement, ces derniers sont posés à même le sol entraînant un important risque de mэрule.

- Les chevêtres de la trémie actuelle sont calés de façon anarchiques par toute sorte de bois de réemplois permettant aux différentes sections de régner entre elles et de répartir les charges.

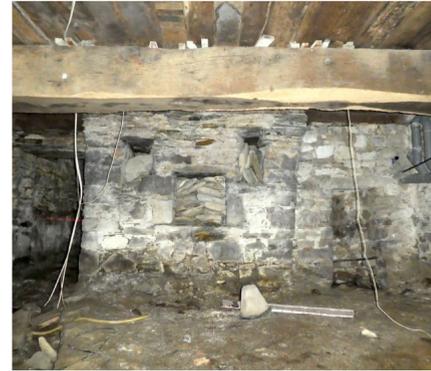
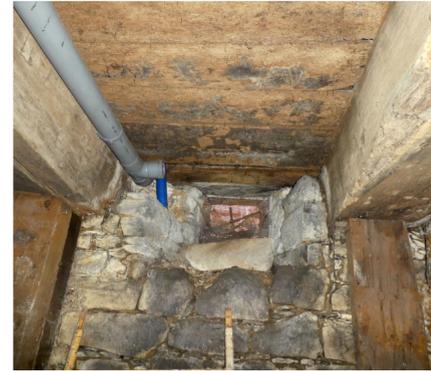
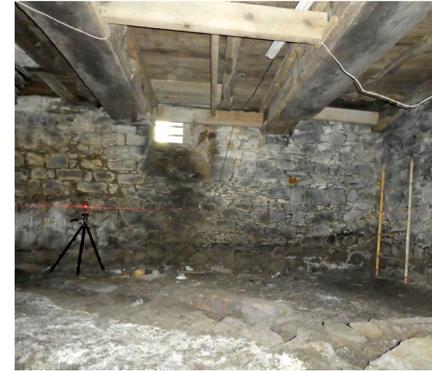
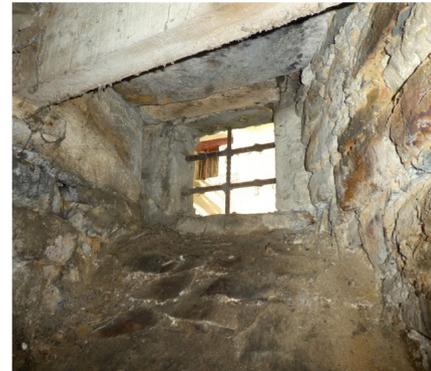
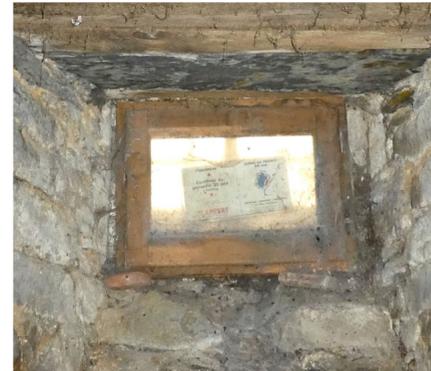
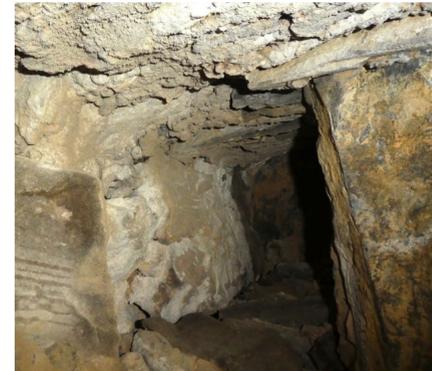
- De nombreux réseaux courent de façon anarchique en cave, tous sont désuets et/ou dégradés/dangereux :

- ° Des câbles électriques vétustes venant de la trémie actuelle de l'escalier, rampent sur le sol humide puis remontent par l'angle nord-est vers la boutique.

- ° Enormément de descentes EU/EV (eaux vannes / eaux usées) en PVC, plombant depuis les étages le long du mur est, dans un tuyau passant même à travers le refend et acheminant tout ceci vers un collecteur localisé à l'angle sud-est.

- ° Des tuyaux d'alimentation en eau potable de deux sortes : cuivre et plastique, rampent le long du mur est depuis les compteurs situés à l'angle sud-ouest.

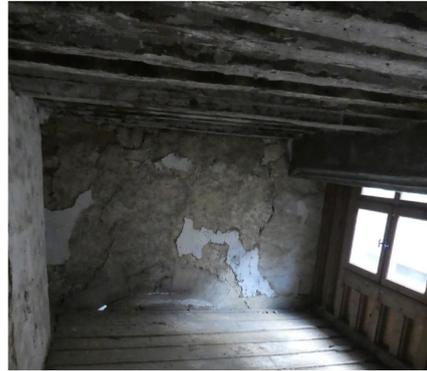
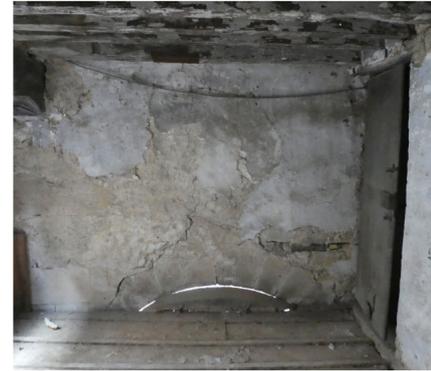
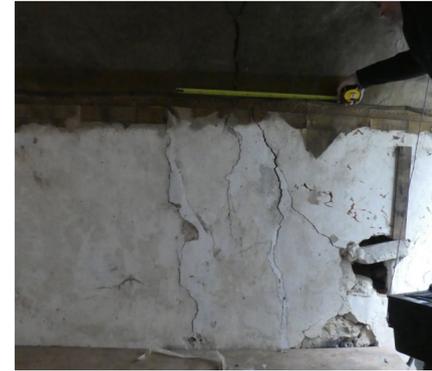
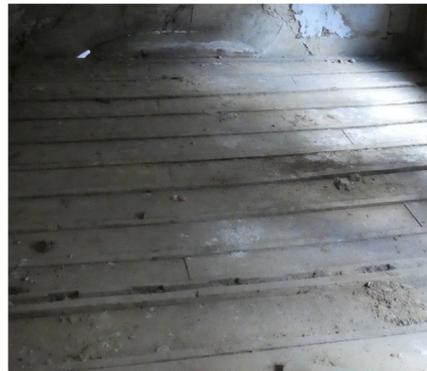
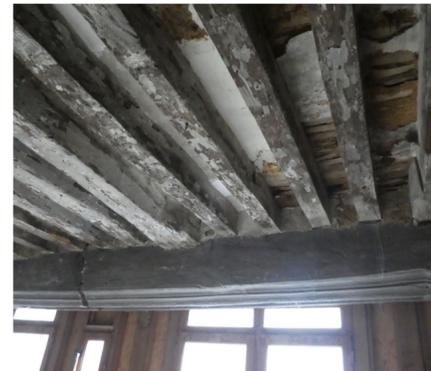
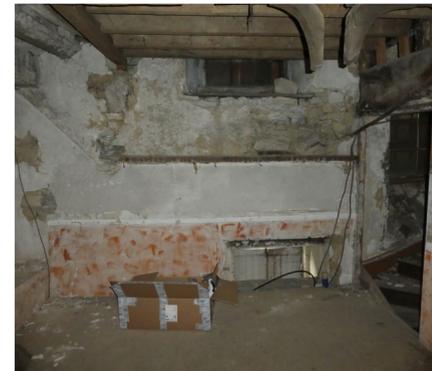
- Dans la partie entresolée ancienne, au-dessus du porche, des fissures sont apparues au droit des arcs de décharges des voûtes à la suite des dévers et des tassements des piles en façade.

- Le mur mitoyen nord est fissuré, probablement à cause du tassement différentiel dans la cour très humide, mais aussi au positionnement de la baie B.22, qui repose directement sur le linteau de la baie B.20, fragilisant ainsi l'angle. De plus la galerie du mitoyen accessible par la parcelle n°151 repose sur ces mêmes maçonneries, augmentant les désordres.

° Cette reprise entraîne des mouvements dus aux charges : fléchissement important des IPN (environ 4 cm de flèche). Un tassement différentiel et d'importantes fissures dans le refend au droit des appuis des poutres IPN. Un bouclage important du mur en façade ouest, à contrôler également en façade est.

° Les maçonneries en pierre de taille de la cheminée au niveau de l'entresol ont été reprises avec des moellons de schiste, de grès, des briques et sont entièrement jointoyées au ciment.

- Des fissures sont visibles au droit des trumeaux ouest et est sous la poutre D, résultant des mouvements induits par la reprise en sous-oeuvre de la cheminée.

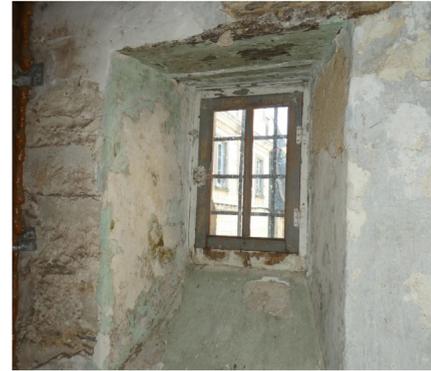
Baie B.13

- La baie B.13 est vétuste et s'ouvre difficilement.

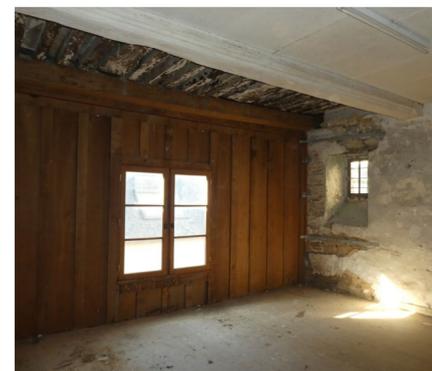
Baie B.18

- La baie B.18 est de facture récente (début du XXIe siècle), en bois exotique. Elle est une mauvaise copie d'une menuiserie renaissance, dont la mise en oeuvre dénote de la qualité globale du bâtiment. Elle

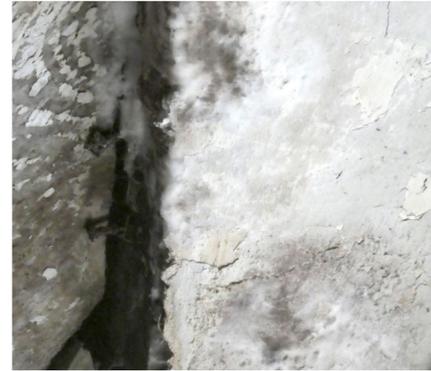
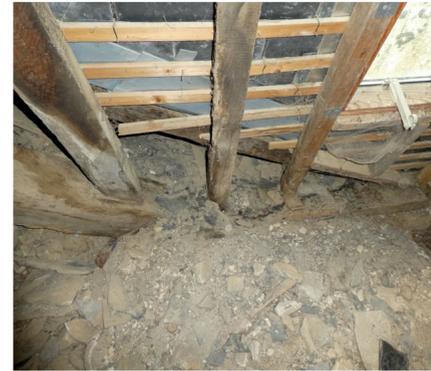
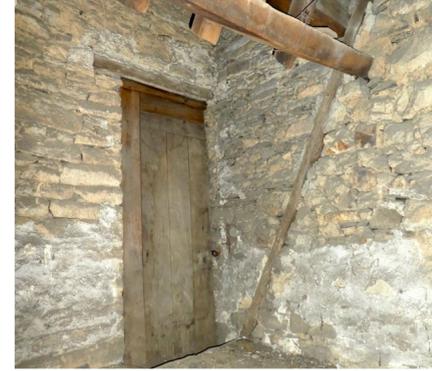
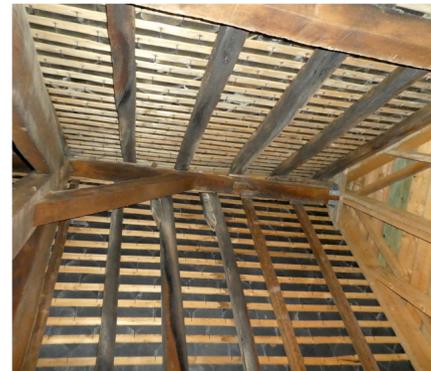
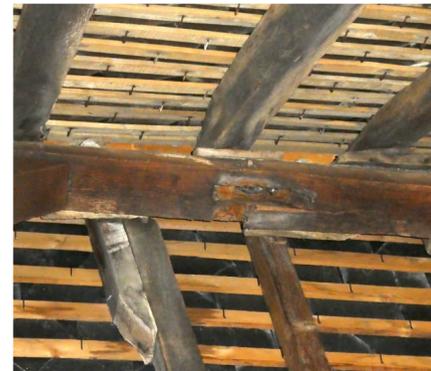
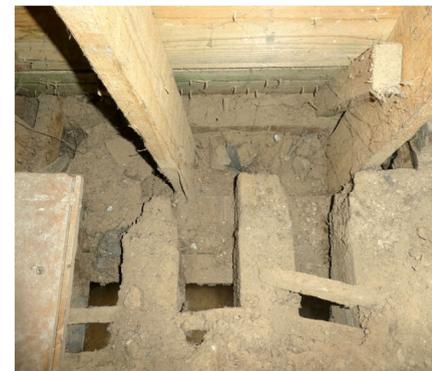
6.6. Combles

- ° Le lien de faitage au nord de la ferme B est désassemblé de sa mortaise d'origine. Ce désordre est dû au léger dévers de la façade sud, ainsi qu'au tassement différentiel de la pile ouest.

- Les abouts de solives chaînantes et courantes du plancher bas au sud sont dégradées et mis à nu. Certaines sont découpées et plus aucun assemblage formant chaînage n'est assuré avec la façade pan de bois.

- Les couvertures du versant ouest sont complètement vétustes. Les crochets en acier sont rouillés. Le versant est déjà été remanié. Les crochets sont en acier inox.

- La totalité des solins en toiture sont vétustes, en particulier ceux des cheminées.
