Architectes du Patrimoine

MAÎTRE D'OUVRAGE :  
COMMUNE DE MALESTROIT

**MALESTROIT (56) - 6, RUE AU FROMENT**  
**DIAGNOSTIC PRÉ-OPÉRATIONNEL**  
**POUR AIDE A LA DÉCISION DE**  
**TRAVAUX SUR UNE MAISON A PAN**  
**DE BOIS**

DÉCEMBRE 2022

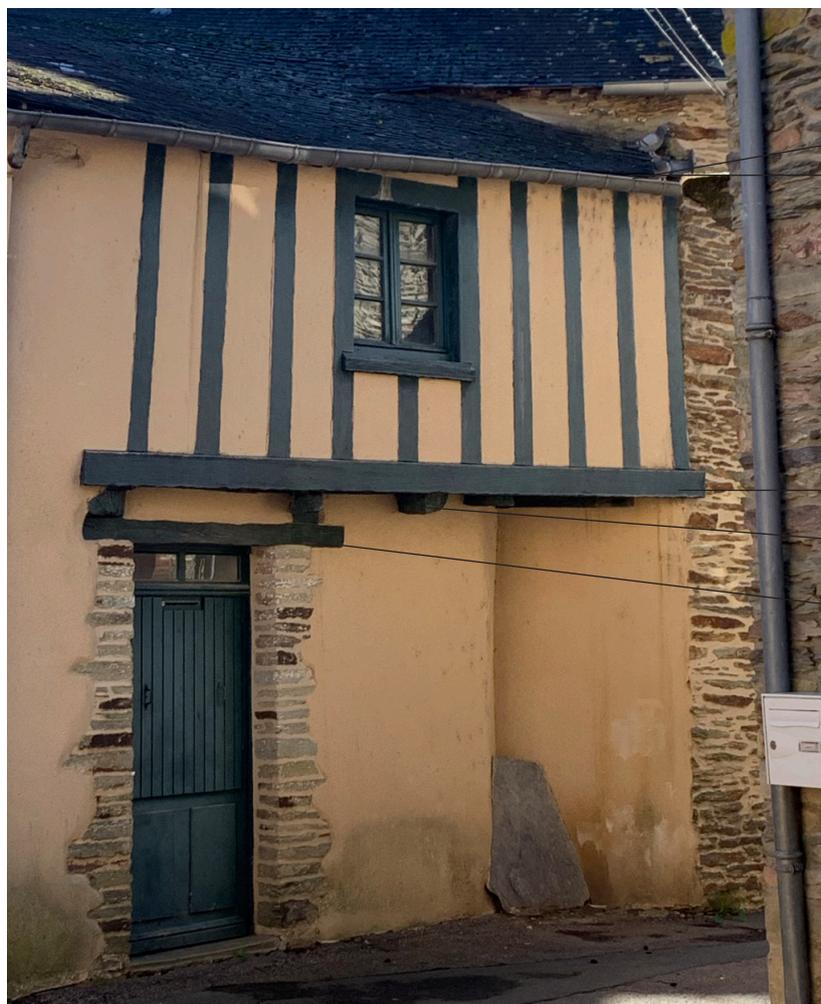
- sablère haute
- chevrons débordants
- 1er niveau
- sablère basse
- têtes de solives
- linteau

Vue générale du pan de bois

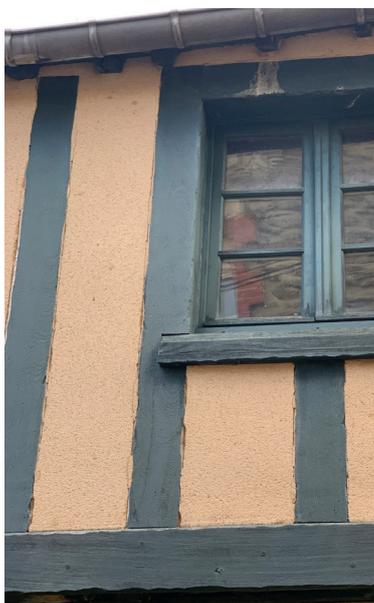
Linteau de récupération

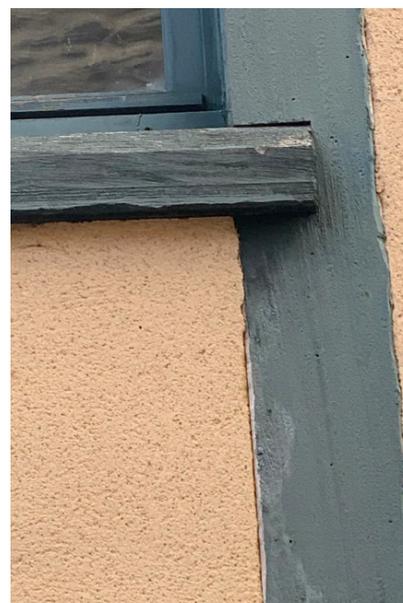
Appui bois saillant et planches d'habillages devant ancien pan de bois

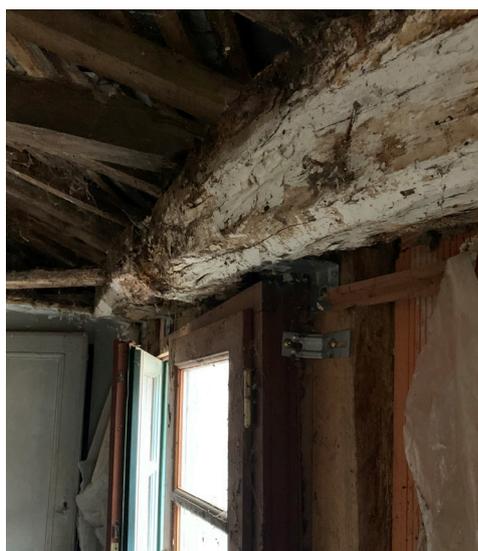
1er étage - sablière haute doublée

*« Les sablières hautes et basses présentent des sections localement réduites et des dégradations localisées. Les ancrages de leurs extrémités dans la maçonnerie semblent précaires. Les assemblages des montants de pans de bois conservés ont été renforcés par équerres du commerce. »*

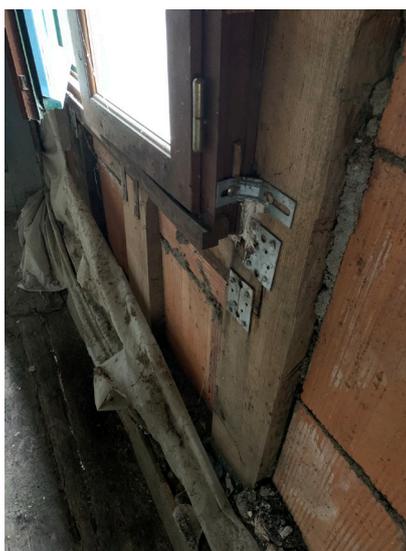
Montants remplacés

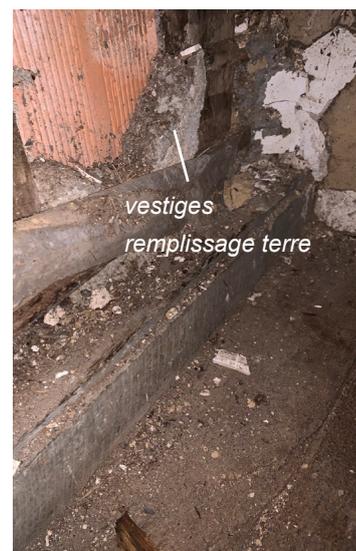
sablère basse doublée

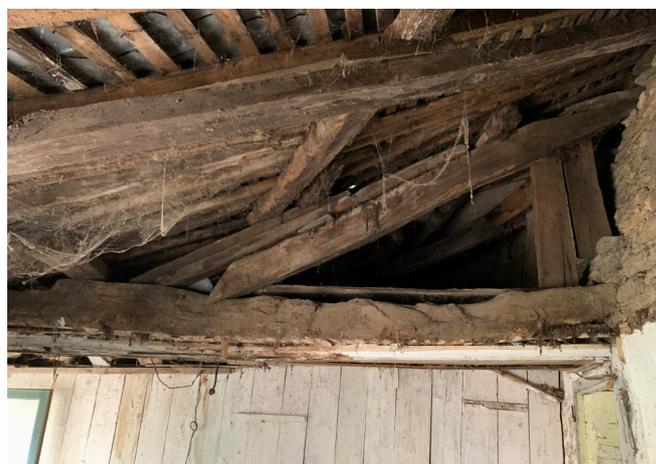
Ferme charpentée formée de bois de récupération

Ce meneau en maçonnerie présente également un léger faux-aplomb. La ferme en appui sur ce dernier n'est pas non plus ancrée correctement dans le mur gouttereau nord-ouest de la construction initiale et le chevonnage de la charpente semble également exercer une légère poussée horizontale sur ce meneau en maçonnerie.

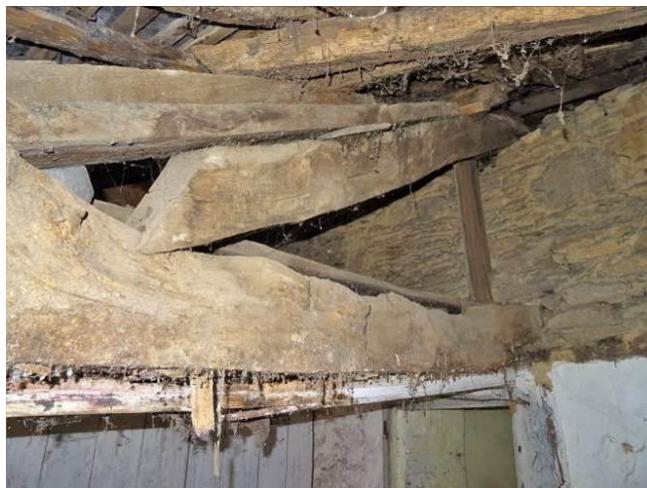
Vue générale de la pièce de l'étage - vers le garage

*Le sous-dimensionnement de certains éléments de charpente et les défauts d'ancrages et de calages des éléments de charpente entraînent des glissements d'appui et une déformation globale de la charpente après blocage horizontal contre la façade pan de bois. »*

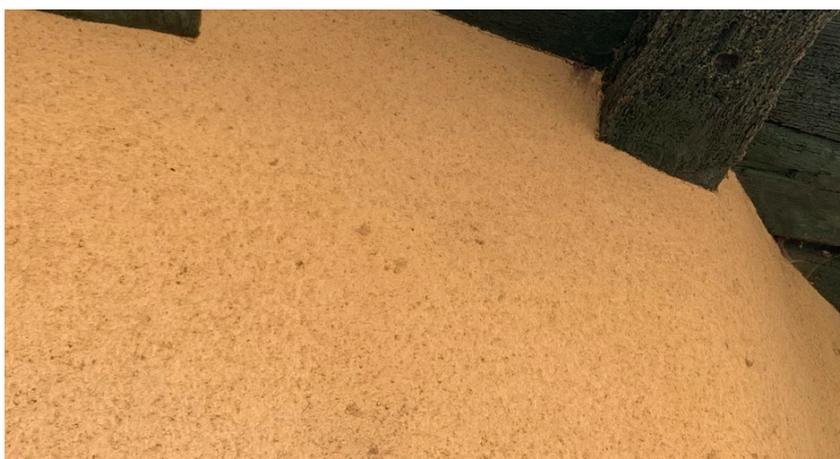
Les enduits et maçonneries sont en bon état général. On observe des traces de salissures et des traces de développement biologique, liées à l'absence de protections en zinc sur les appuis de fenêtre et à l'absence de raccordement de la descente EP sur le réseaux de tout à l'égout.

Enduit préfabriqué chaux et sable

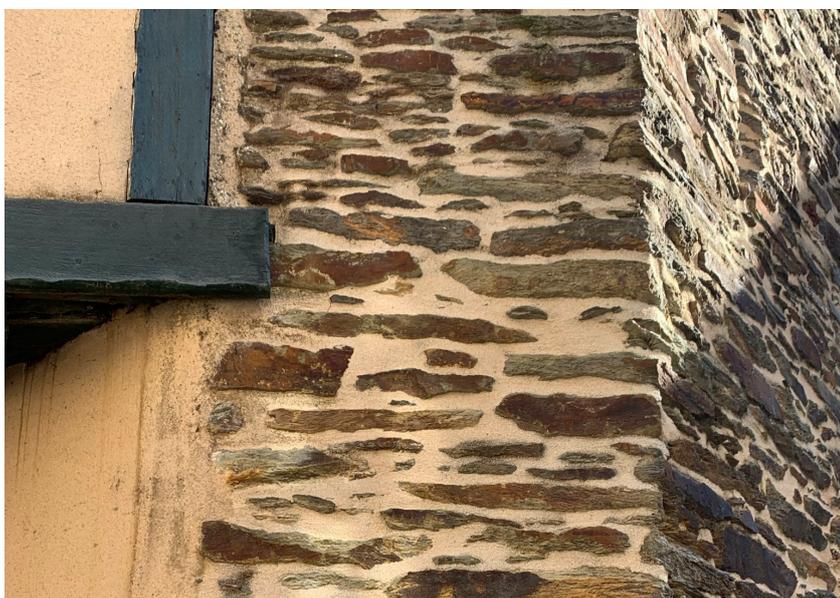
Des fissurations sont observées à gauche de l'élévation, à proximité du garage, liées à la dégradation du linteau de porte de garage de la propriété voisine.

Refend côté gauche

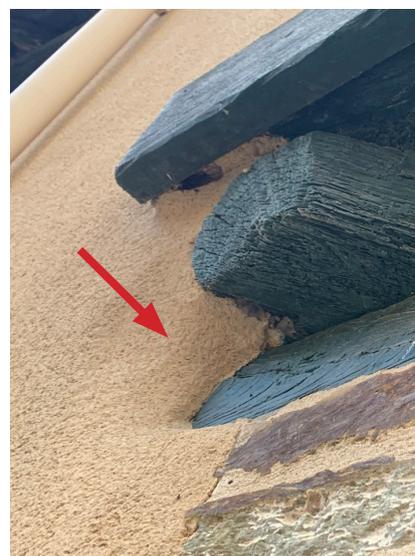
Enduit en surépaisseur

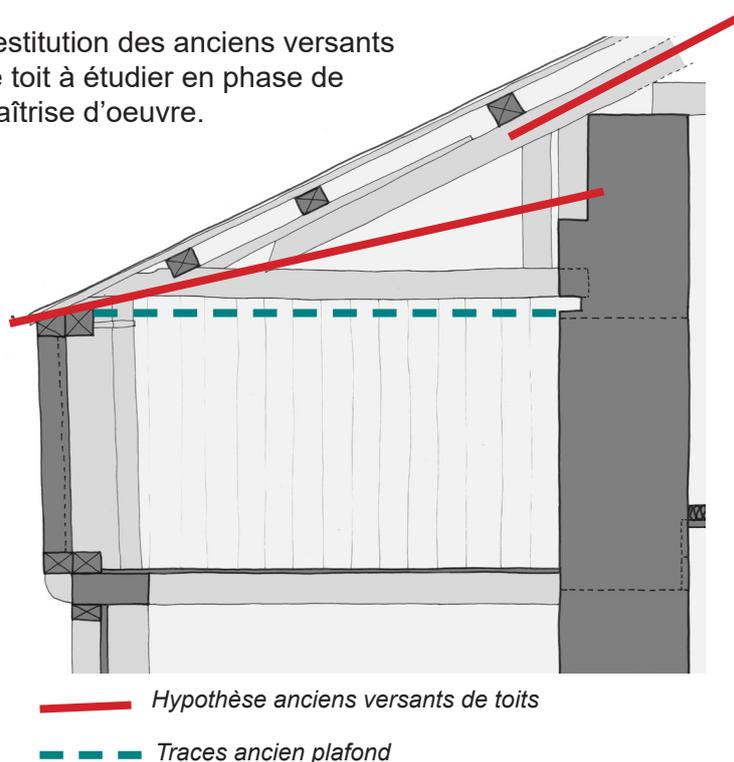
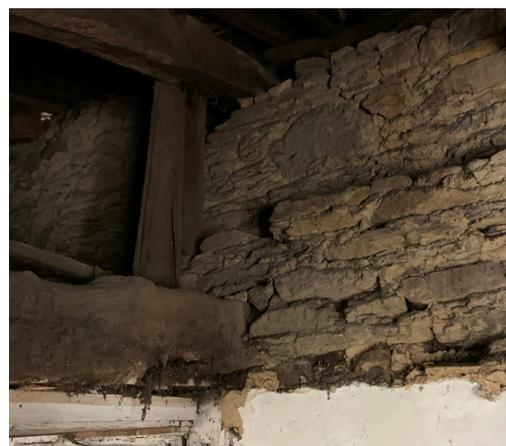
La gouttière demi-ronde semble partiellement obstruée (au vu, depuis le sol, de la présence de végétation dans la gouttière). A noter que la gouttière du bâti mitoyen (garage) est raccordée sur la gouttière du 6 rue au Froment.

Décroché du mur, ancien appui de chevrons ?

Restitution des anciens versants de toit à étudier en phase de maîtrise d'oeuvre.

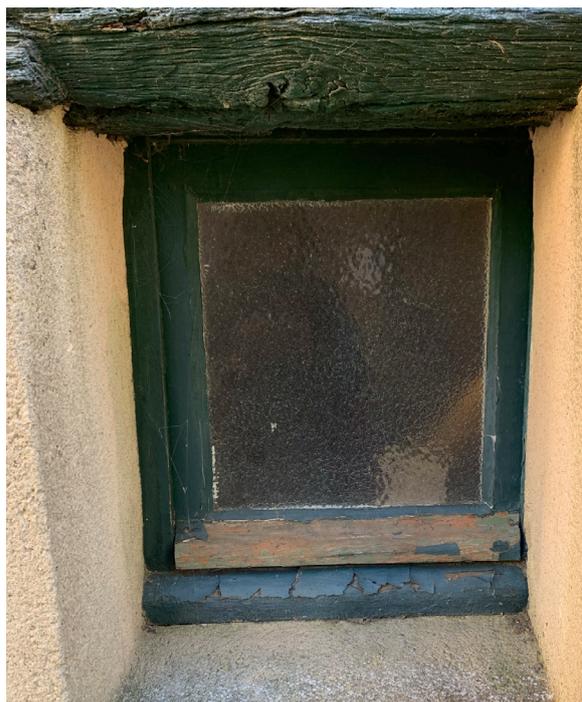
RDC - Petite fenêtre bois

Première moitié XXe ?

Menuiserie bois, 1 vantail, 1 carreaux, vitrage simple brouillé.

Etat moyen, peinture du jet d'eau altérée.

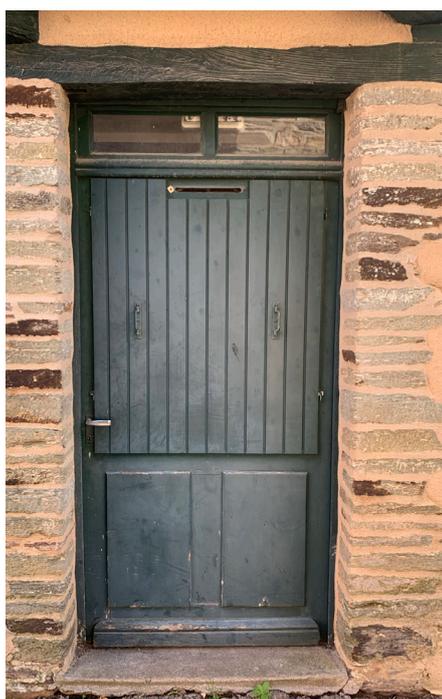
RDC - Porte bois avec imposte vitrée

Première moitié XXe ?

Porte bois avec imposte vitrée, un vantail vitré en partie supérieure (deux carreaux) et soubassement plein à deux panneaux. Simple vitrage.

Etat moyen, peinture du jet d'eau altérée.

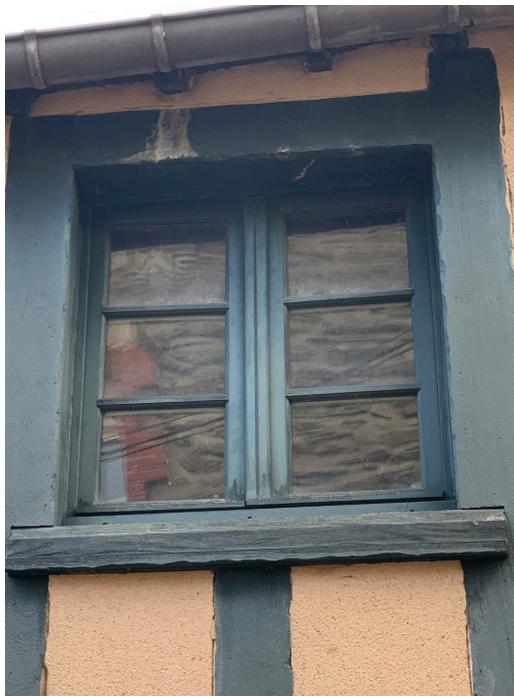
1er étage - Fenêtre à deux vantaux

Deuxième moitié XXe

Menuiserie bois à deux vantaux, double vitrage.

Petits bois collés, carreaux plus larges que hauts.

Recouvrement droit, crémone

Bon état général, peinture état moyen.

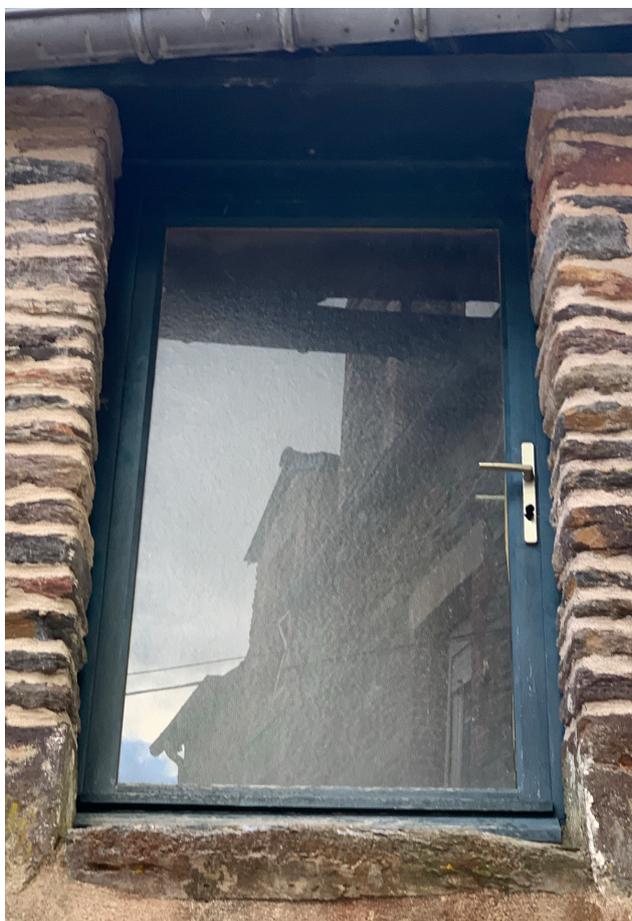
1er étage - Porte vitrée un battant

Deuxième moitié XXe

Menuiserie bois à 1 vantail, grand vitrage

Bon état général, peinture état moyen.

Absence de garde-corps

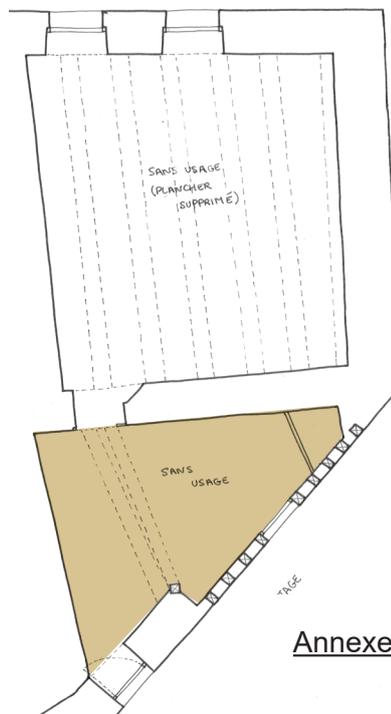
Annexe

Le plancher bois ancien est encore en place, mais en mauvais état général. Les anciennes solives et le plafond plâtre ont disparu, laissant apparaître le chevonnage.

On observe l'absence d'escalier menant à l'étage depuis l'intérieur, les deux espaces étant actuellement ainsi hors d'usage. L'étage de l'annexe a toutefois été anciennement habité, comme en atteste les vestiges d'éléments menuisés encore en place (placard et lambris).

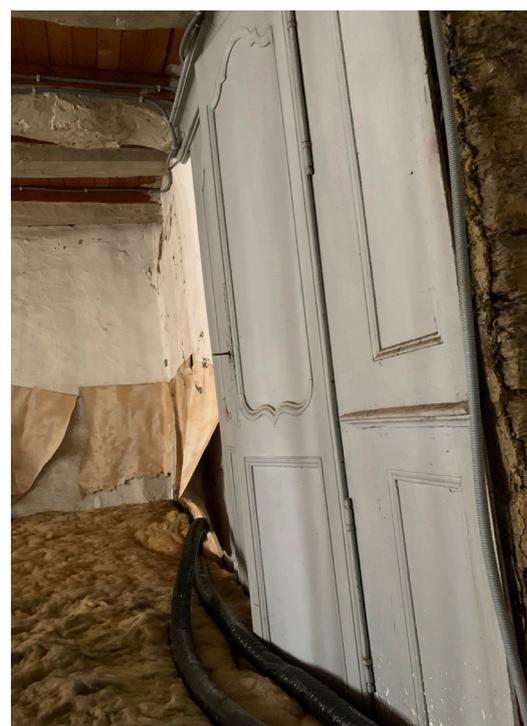
*1er étage - pièce sur rue*

Du côté du bâti principal, le plancher haut du RDC a été complètement supprimé. Le plafond en placo-plâtre isolé du RDC est soutenu par des suspentes fixées sur le plancher haut de l'étage. Il est aujourd'hui impossible de voir si des mesures compensatoires à la suppression des poutres ont été mises en place.

Comme pour l'annexe, cet étage a été anciennement habité, comme en atteste les vestiges d'éléments menuisés encore en place (placard et lambris).

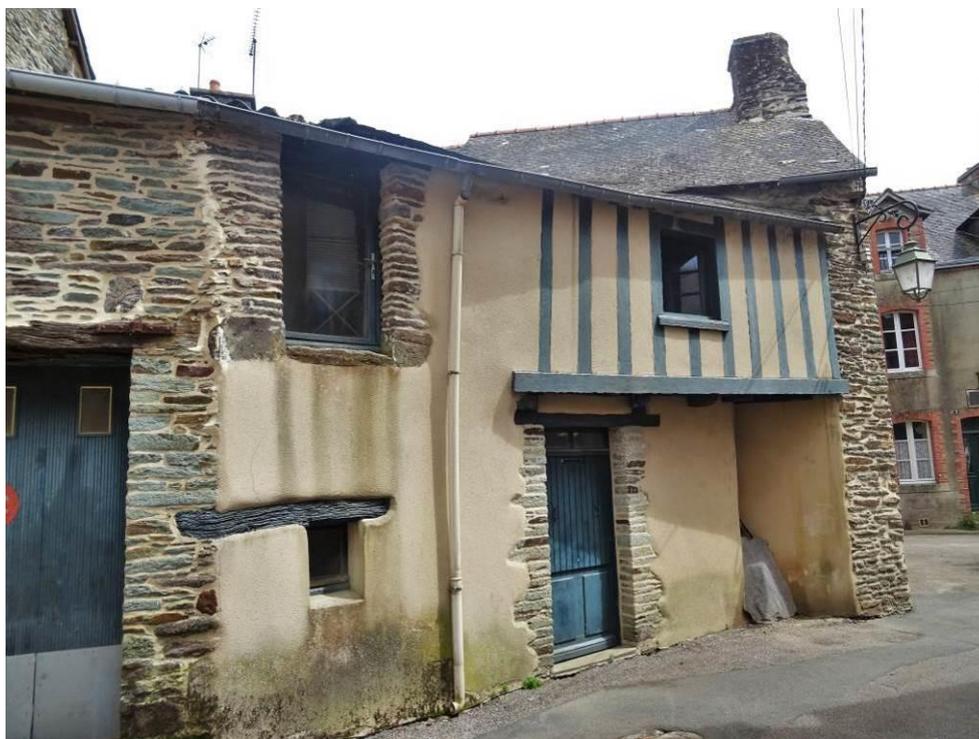
*Vue extérieure du pan de bois*

Les éléments visibles depuis l'extérieur ne sont pas les éléments porteurs du pan de bois mais des planches d'habillage clouées contre les éléments porteurs.

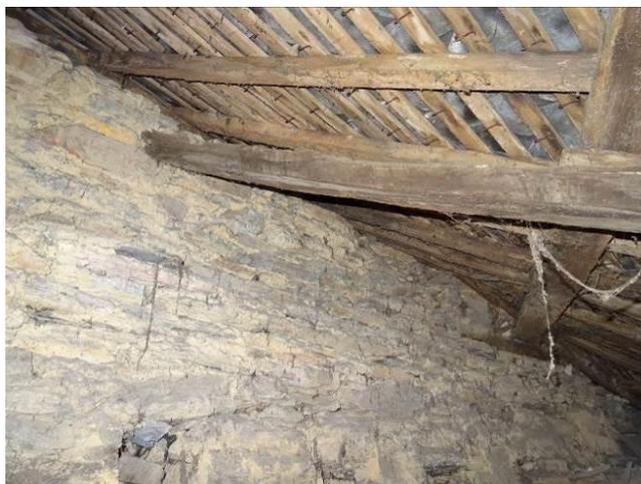
Vue de la charpente

Les éléments de charpente en appui sur la sablière haute du pan de bois sont les chevrons et un arbalétrier qui recoupe la portée de la panne du versant de toiture.

Le sous-dimensionnement de certains éléments de charpente et les défauts d'ancrages et de calages des éléments de charpente entraînent des glissements d'appui et une déformation globale de la charpente après blocage horizontal contre la façade pan de bois.
