MAÎTRE D'OUVRAGE :  
COMMUNE DE MALESTROIT

**MALESTROIT (56) - 23, RUE DES PONTS**  
**DIAGNOSTIC PRÉ-OPÉRATIONNEL**  
**POUR AIDE A LA DÉCISION DE**  
**TRAVAUX SUR UNE MAISON A PAN**  
**DE BOIS**

MAI 2022

MANDATAIRE : Agence ANTAK - Architecte du patrimoine  
Cotraitant : ABI STRUCTURE ( voir rapport en annexe)

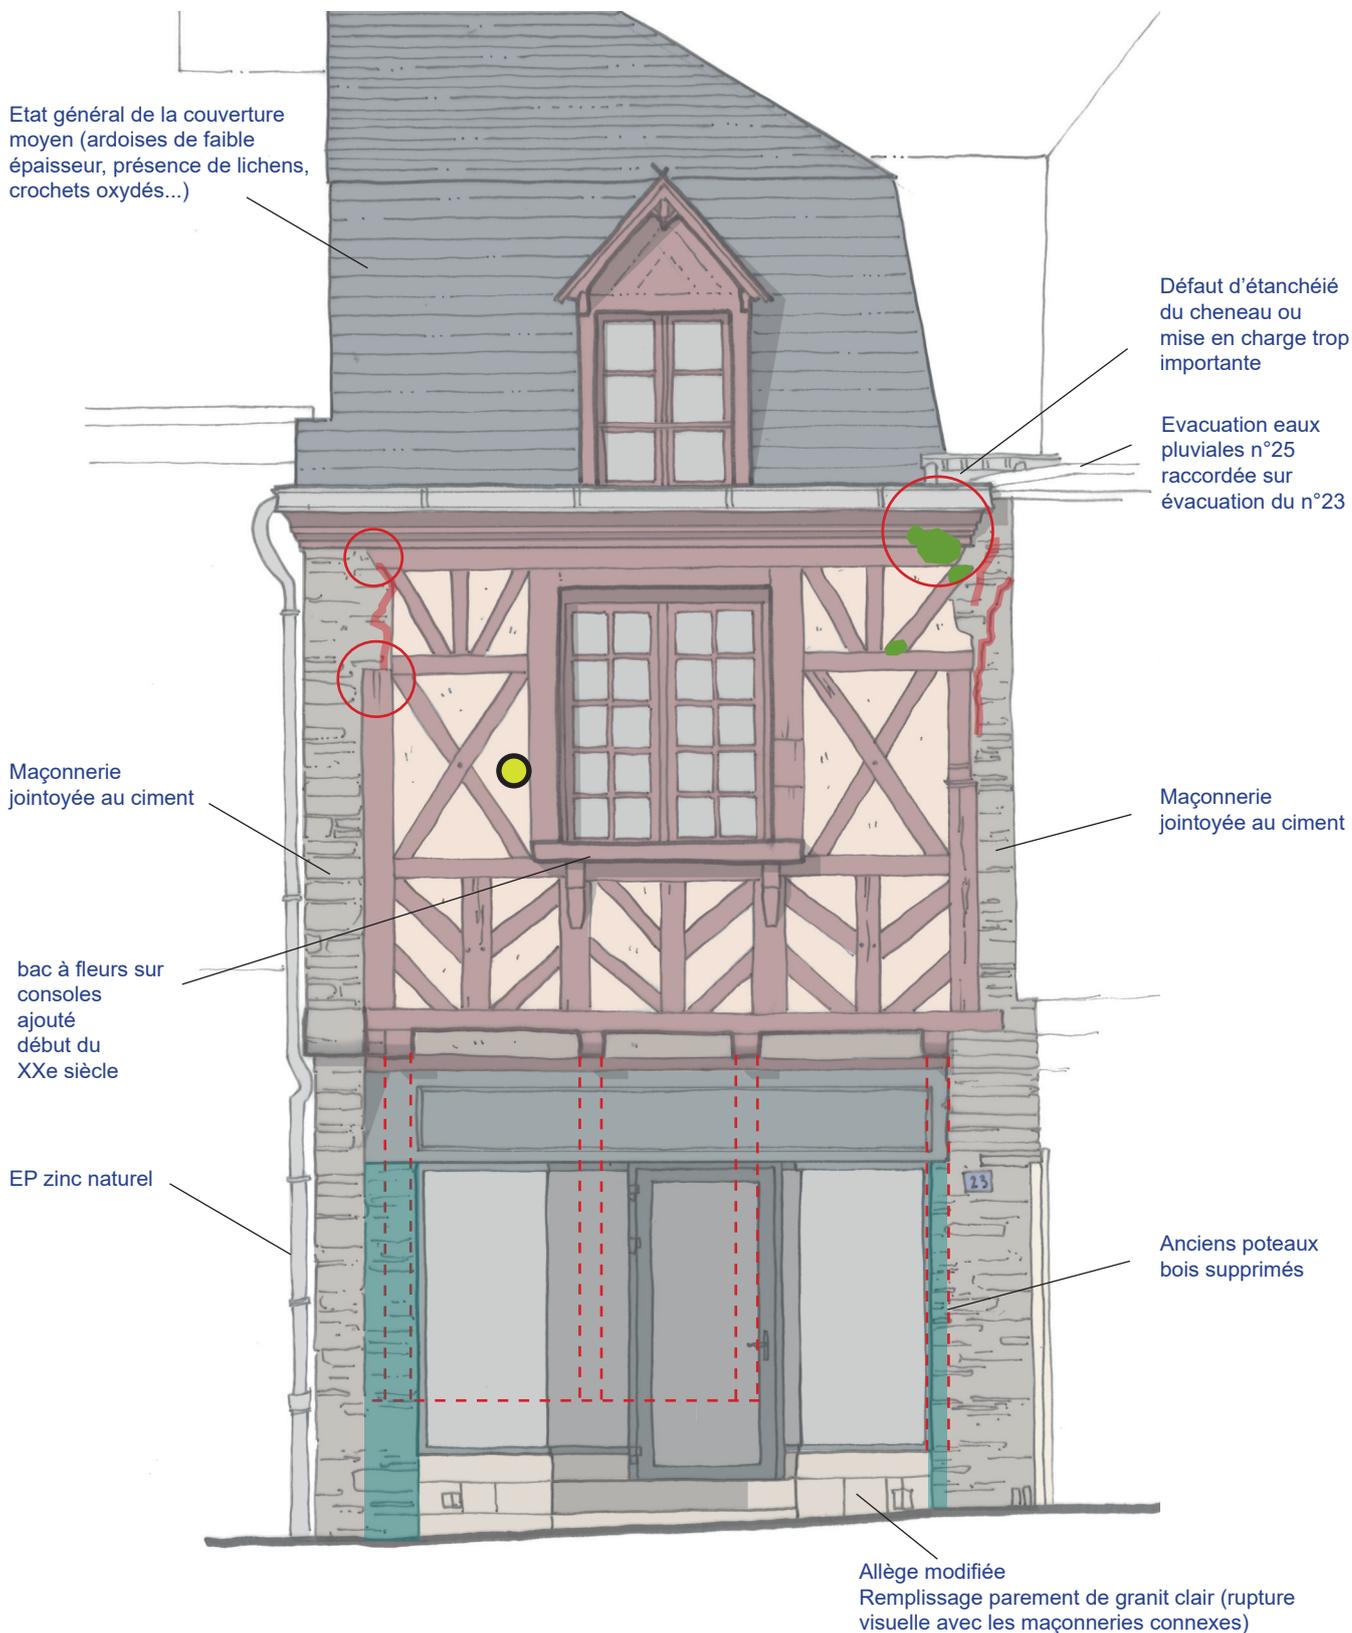
- Fissures
- Déformation de la structure bois
- Modification de la structure
- Localisation des sondages à réaliser
- Dégradations biologiques
- Reprises récente des maçonneries

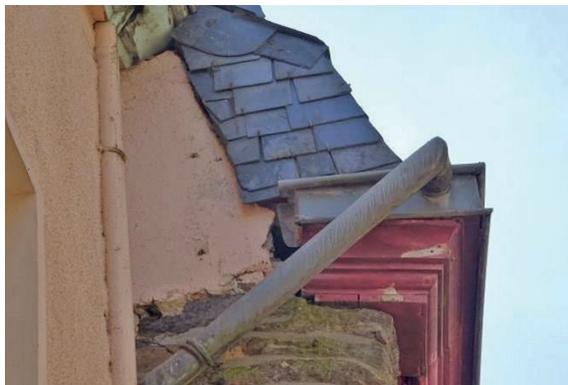
Déplacement de la corniche dû au désancrage de la sablière

La sablière haute (sous égout de toiture) présente une déformation horizontale variant sur la largeur de la façade avec déplacement de ses extrémités ayant entraîné un décrochement et une fissuration de la maçonnerie au niveau de ses ancrages. Le poteau de rive Est présente également un désaffleurement sensible avec la maçonnerie.

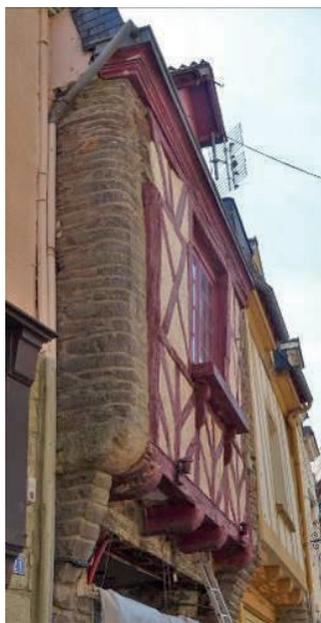
Basculement de la façade

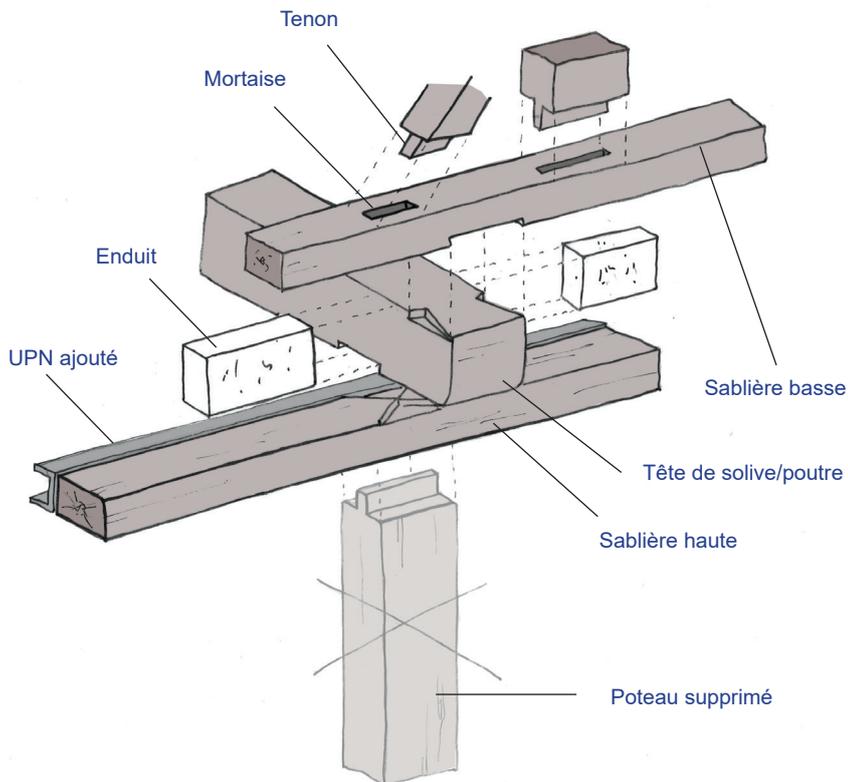
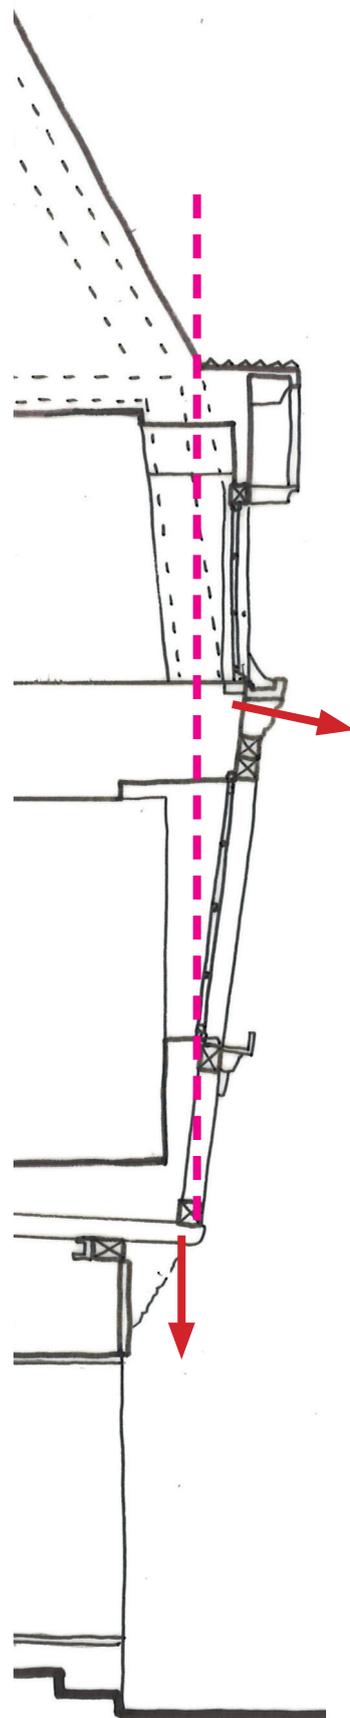
DETAILS : ASSEMBLAGES

Etat sanitaire du pan de bois

Les bois du «pan de bois» sont dans un état général moyen, les éléments les plus altérés étant ceux présentant des dégradations biologiques dues aux désordres de zinguerie en parie haute.

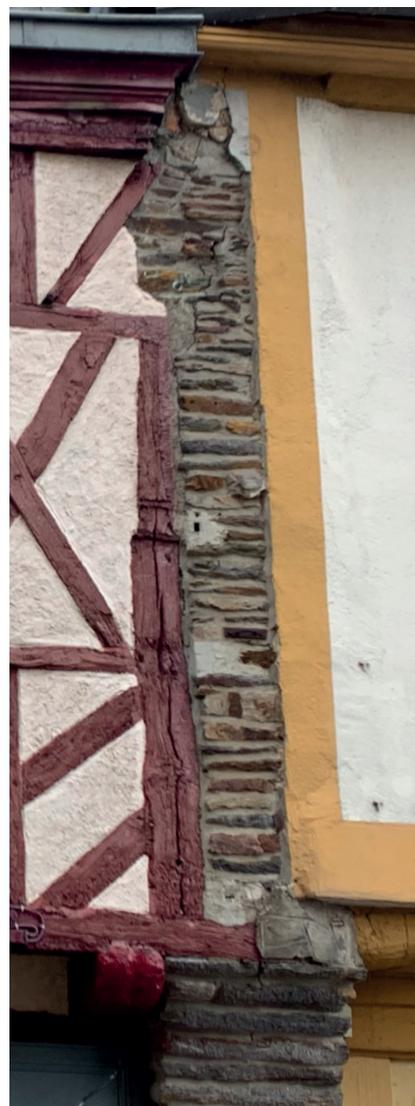
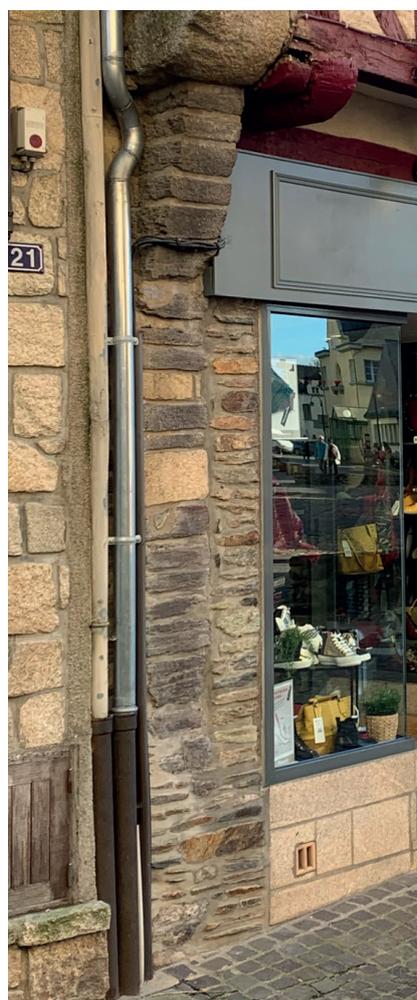
Refend côté gauche

Des fissurations sont observées en parties hautes, au niveau des mouvements de la sablière haute (cf. localisation p.28)

Par ailleurs, les pierres sont jointoyées au ciment (mise en oeuvre inadaptée au bâti ancien).

Les joints seront dégradés et repris au mortier de chaux aérienne. L'enduit de finition sera composé de chaux aérienne et de sable, voire de pâte de chaux serré à la truelle. Il sera appliqué à fleur du pan de bois. La teinte sera donnée par le sable.

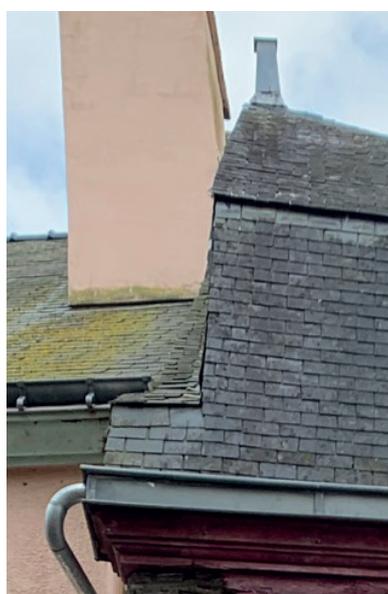
Détail raccord avec n°21

Un défaut d'étanchéité du chéneau ou de ses raccords avec les gouttières de toiture voisine ou du chéneau situé entre les toitures des n° 23 et 25 de la rue des ponts est observé (dégradations biologiques du pan de bois situé juste en dessous et dégradations du parquet intérieur dues aux infiltrations).

Nota : la gestion des eaux pluviales du 25 rue des Ponts devra être réalisée sur sa parcelle.

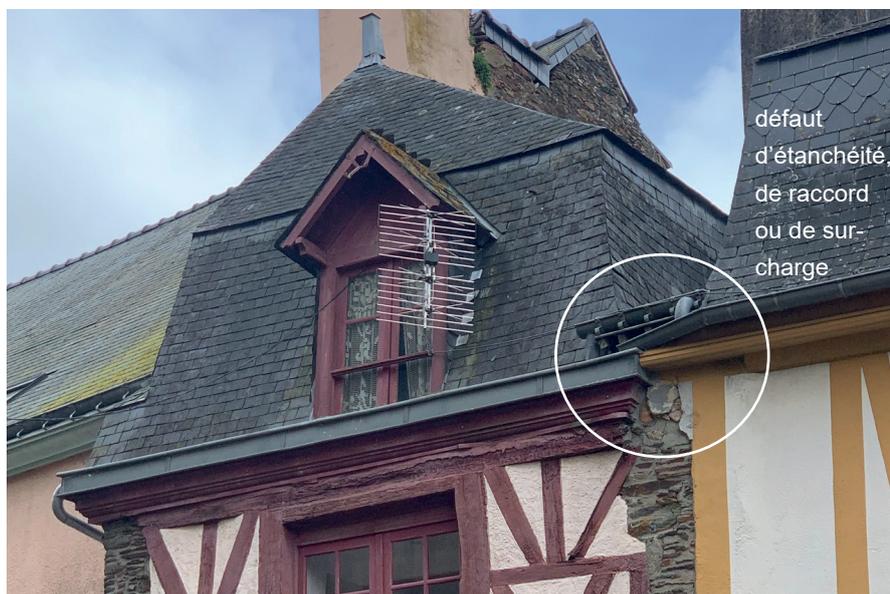
Vue générale - versant de toit sur rue des Ponts

défaut  
d'étanchéité,  
de raccord  
ou de sur-  
charge

La charpente n'étant pas visible, une provision devra être conservée en cas de découverte d'un mauvais état de la charpente lors de la reprise de la couverture.

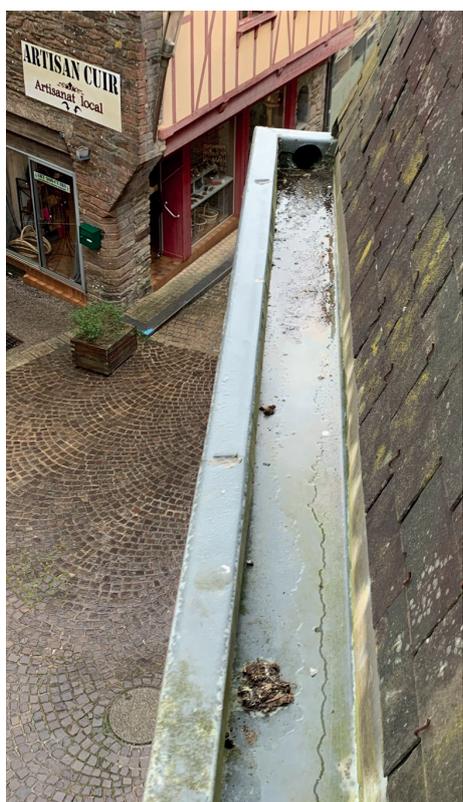
Chêneau et naissance descente EP

> Au vu des dégradations biologiques constatées à l'angle nord-ouest de la maison (plancher des combles, sablière haute d'étage et décharge côté ouest du pan de bois) nous préconisons la réalisation d'un contrôle de l'étanchéité de la couverture (et notamment des ouvrages de récupération des eaux de pluie : chéneaux, gouttières, raccords, ...) et les réparations nécessaires en cas de défaut. Un diagnostic parasitaire ou l'intervention d'une entreprise spécialisée dans le traitement des bois permettrait de définir le type de traitement adapté aux dégradations biologiques (prévoir la réalisation de sondage en plancher et doublage des combles pour accéder aux éléments bois concernés par des éventuelles dégradations non visibles).

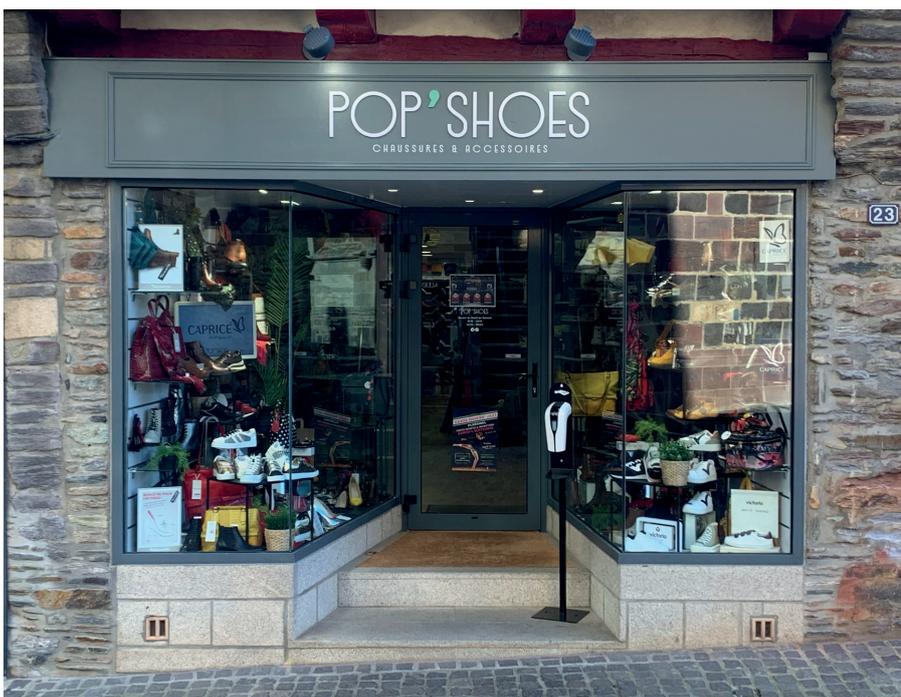
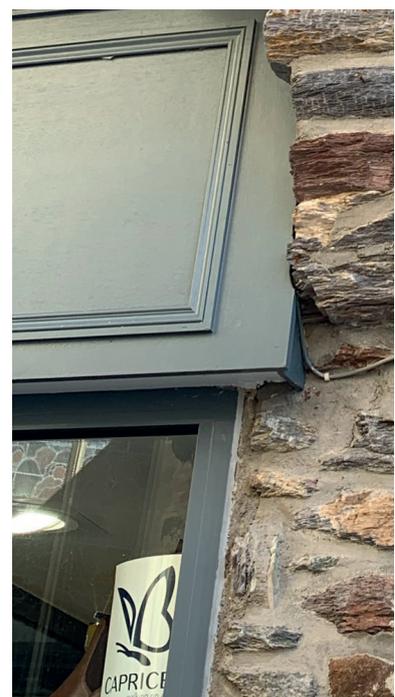
RDC :

**3 / ÉTAT EXISTANT****ETAT DES MENUISERIES**Devanture commerciale - devanture récente en bon état

La suppression des poutres verticales du RDC a permis la composition d'une grande vitrine (châssis métalliques) et d'une enseigne bandeau positionnée sous les solives du plancher haut du RDC.

RDC - devanture commerciale

Les travaux de consolidation du pan de bois nécessiteront la dépose/repose ou la dépose/modification de cette devanture.

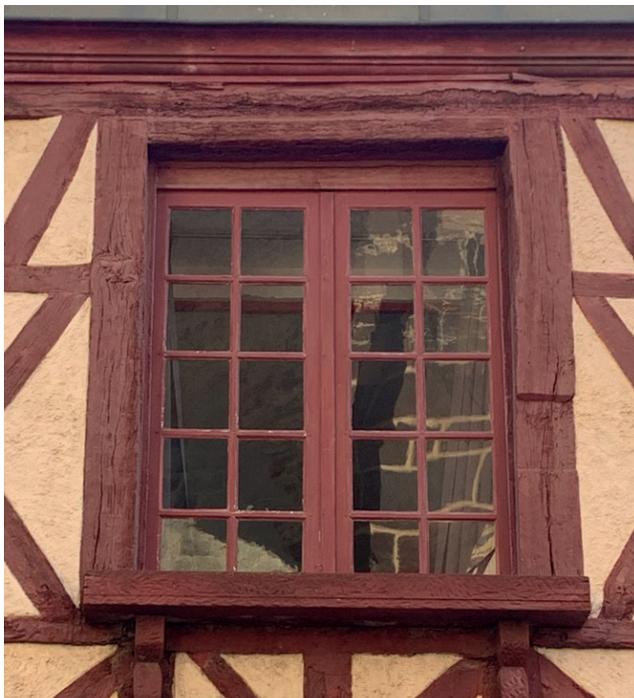
1er étage - fenêtre en état moyen

La peinture extérieure est très écaillée, le mastic manque ponctuellement. Le jet d'eau est camouflé par une jardinière. Forte épaisseur du dormant en partie haute.

nota : appui à moins de 1m du sol (non réglementaire)

1er étage - Vue générale extérieure

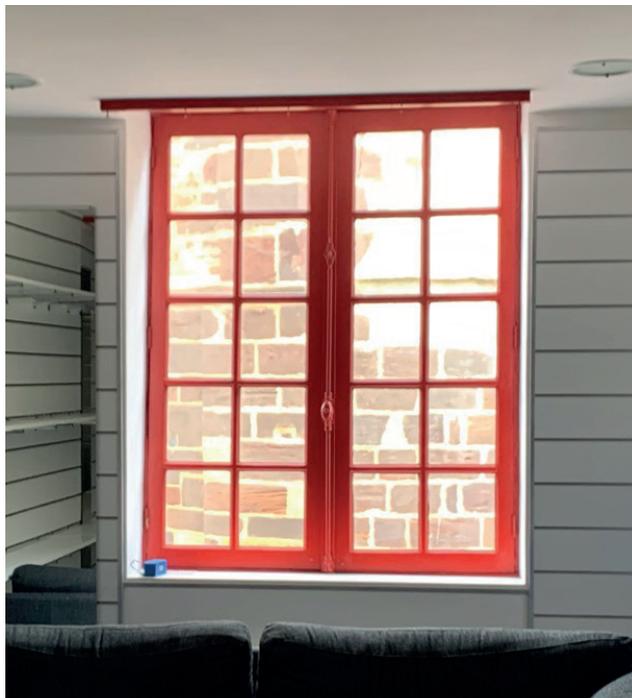
Le dévers de la façade rend difficile l'ouverture des ouvrants (ouverture à mouton et gueule de loup).

Vue générale intérieure

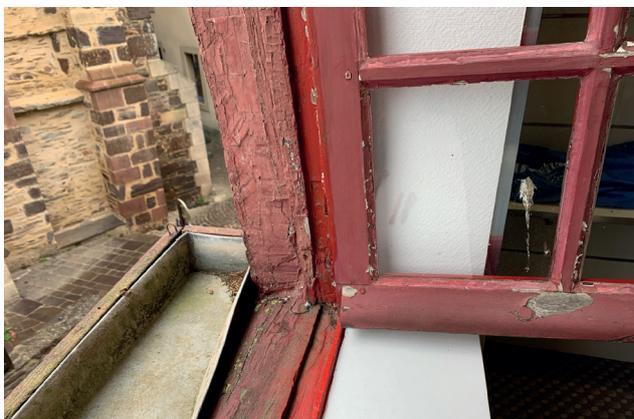
1er étage - Détails

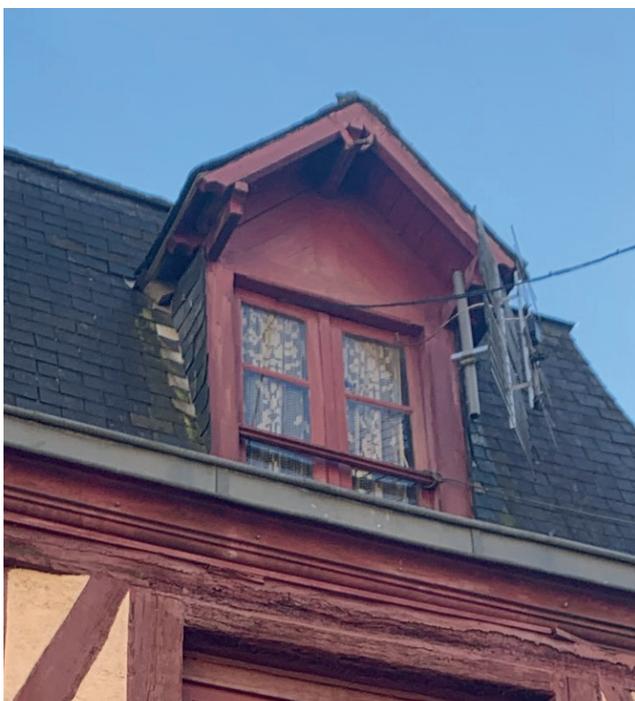
Lucarne - fenêtre en état moyen

La peinture extérieure est très écaillée.

nota : sécurisation non réglementaire de la baie

Lucarne - Vue générale extérieure

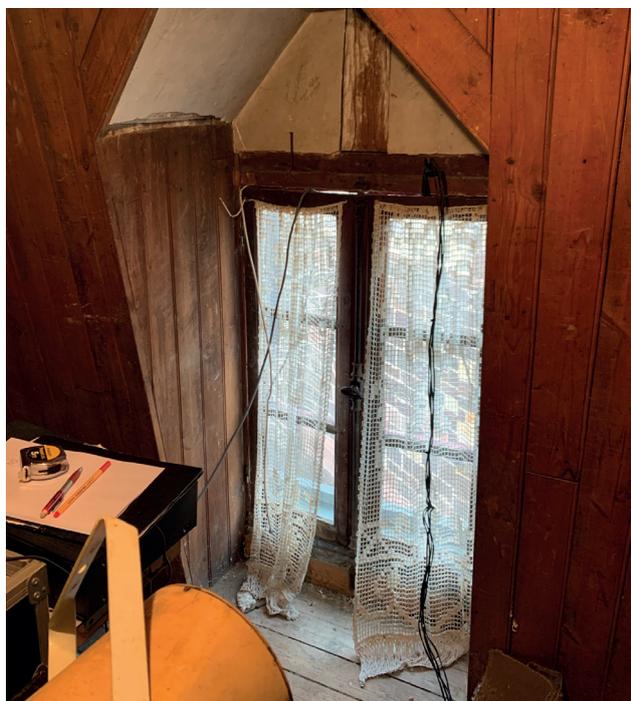
Lucarne - Vue générale intérieure

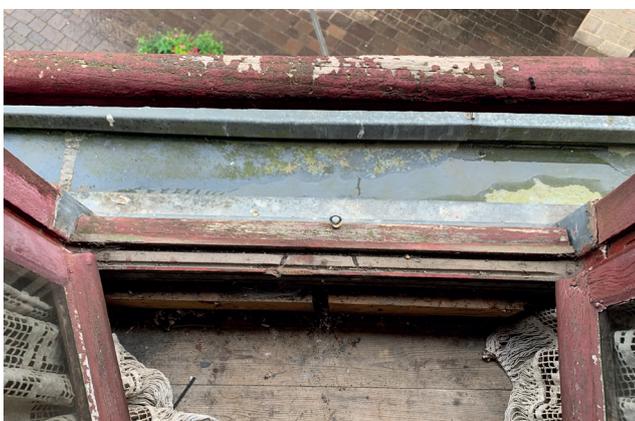
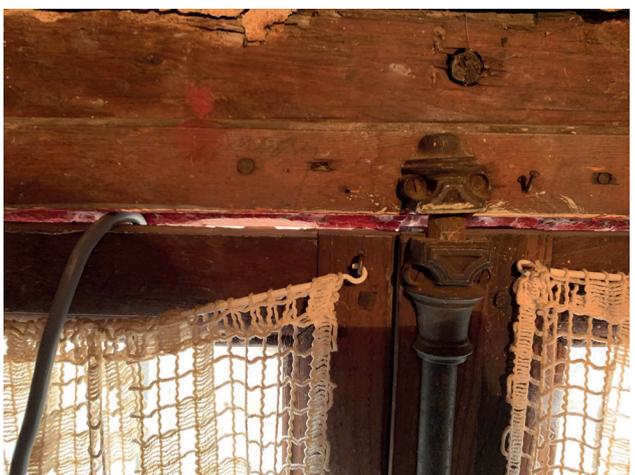
Lucarne - Détails

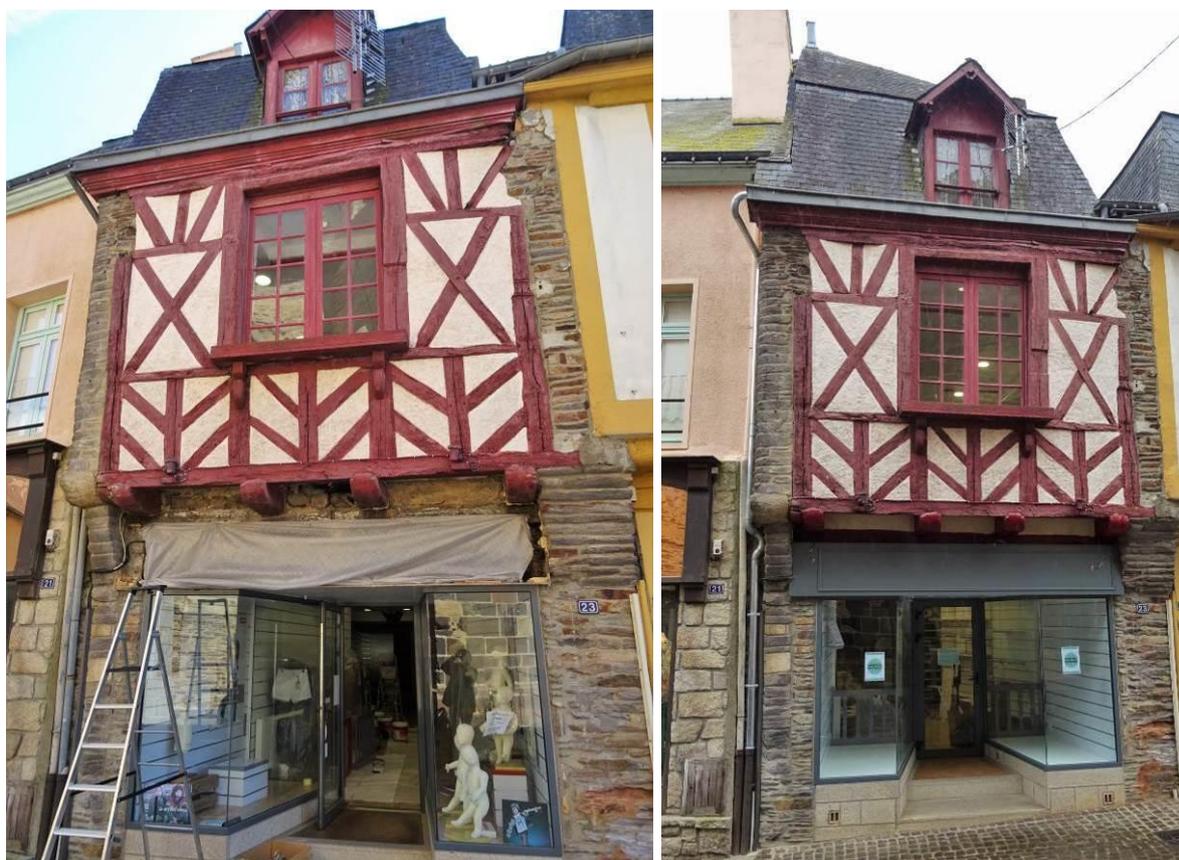
Le pan de bois concerné constitue la structure de façade de l'étage de la maison. Il est composé de trois niveaux d'ossatures différentes :

- ossature du premier niveau à chevrons (entre sablière basse et première sablière intermédiaire)
- ossature du niveau intermédiaire avec croix de Saint-André (entre première et seconde sablières intermédiaires)
- ossature du troisième niveau avec décharges (entre sablière haute et seconde sablière intermédiaire)

*Vues extérieures du pan de bois (8 avril 2021, à gauche / 20 mai 2021, à droite)*

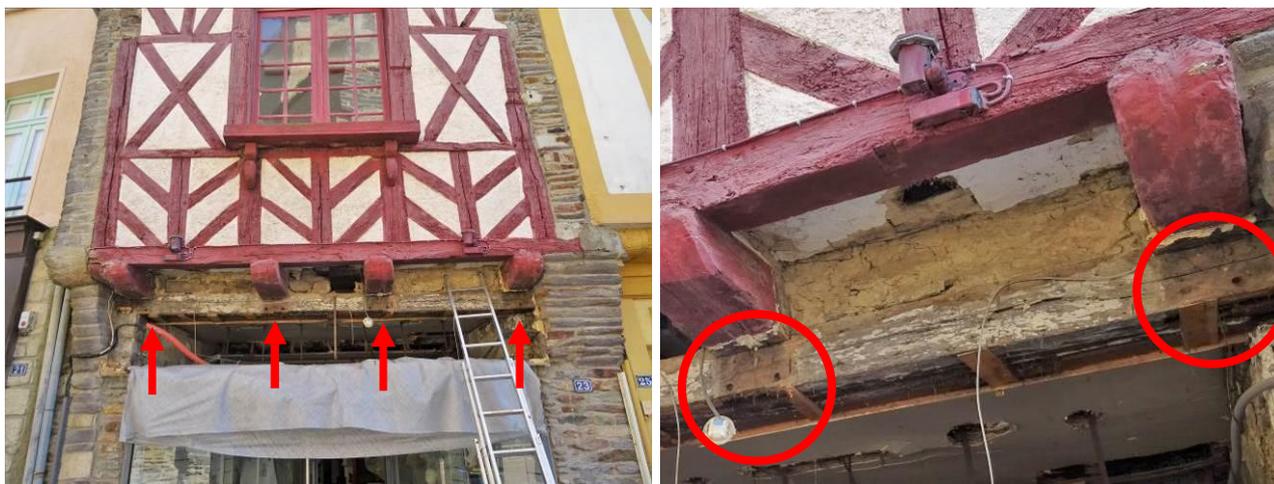
Le pan de bois est actuellement soutenu par quatre solives de plancher haut du RdC en console (appui sur la poutre de rive masquée par l'enseigne du commerce). Les travaux de remplacement de l'enseigne ont permis de mettre à nu la structure et nous avons constaté que la structure initiale du pan de bois a été modifiée. Les trous de mortaises sur la poutre porteuse et l'absence de résidu d'enduit sur ces zones démontre qu'il y avait à l'origine quatre poteaux bois (un sous chaque solive en porte-à-faux) pour assurer la descente de charge de la façade. La poutre porteuse actuelle est en fait la sablière haute de l'ancienne structure de pan de bois du RdC.

Vues de la poutre porteuse en rive de façade (ancienne sablière haute de RdC) et des traces des anciens poteaux

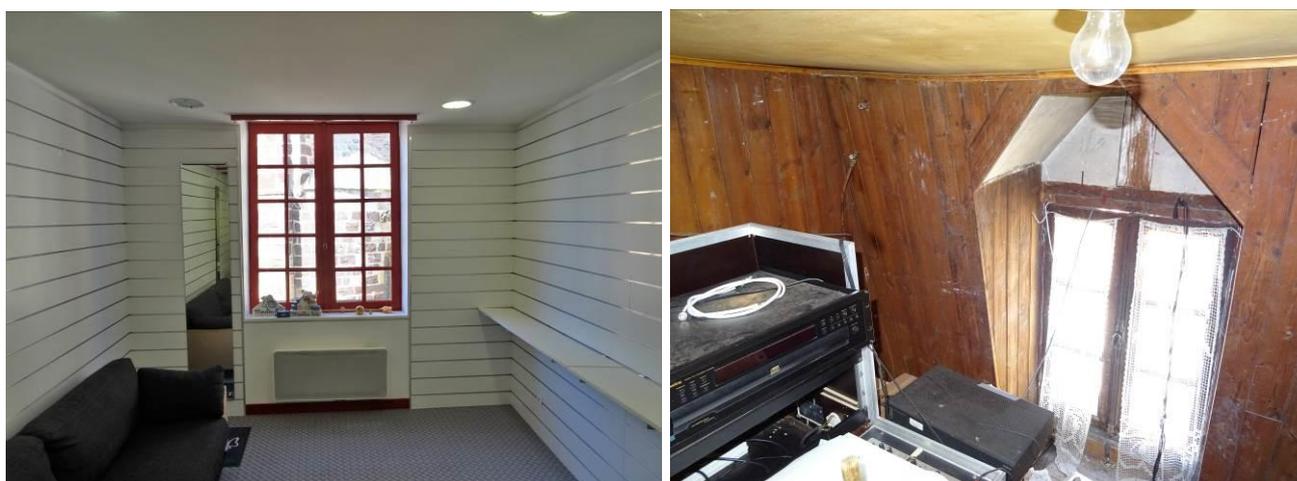
A l'étage et dans les combles, les doublages et plafonds masquent le pan de bois et les éléments structurels attenants.

Vues intérieures (étage, à gauche / Combles, à droite)

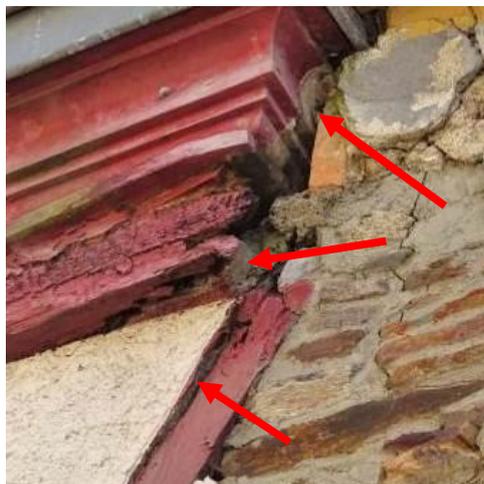
Par contre, il est possible que les déplacements soient encore actifs car le déplacement de l'extrémité ouest de la sablière haute date d'après le dernier ravalement de façade (date non connue) au vu des zones non peintes en décrochement par rapport aux éléments adjacents.

Vue des déformations survenues après le dernier ravalement de façade

Au vu du sous-dimensionnement de la sablière formant poutre porteuse actuelle, il est impératif de prévoir son renforcement à moyen terme.
