Le COUREGANT - Diagnostic de l'ouvrage

affaire C 17 OB 0458
novembre 2018

A la demande de la DDTM 56 - Délégation Mer et Littoral, Service Aménagement Mer et Littoral le Département Laboratoire de Saint-Brieuc du CEREMA Ouest a procédé à l'étude de la dégradation d'un mur longeant l'anse du Courégant sur la commune de Ploemeur.

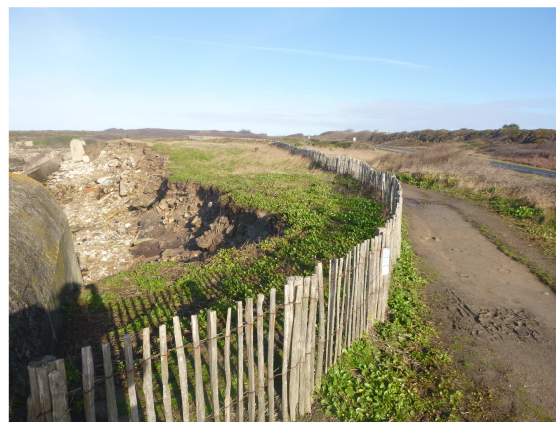
Côté Nord, à ~P170, crête de micro-falaise de 1.8m de haut à ~1.5m du bord du sentier

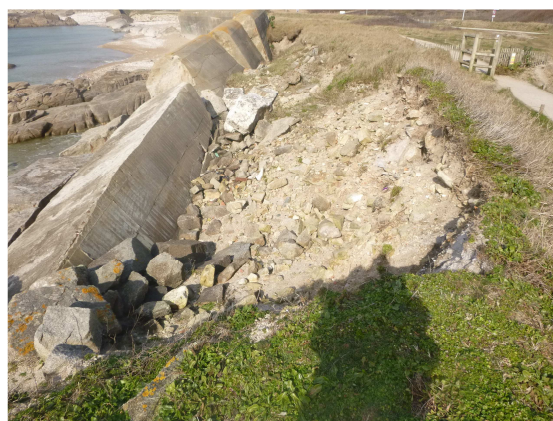
de ~P370 à ~P380, crête de micro-falaise et bord de piste cyclable éloignés d'une distance allant de ~2.3 à ~3.3m

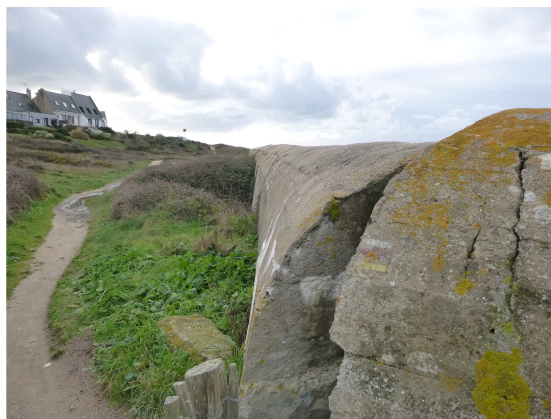
de ~P280 à ~P310, couronnement de mur distant de ~0 à ~10m du bord du sentier

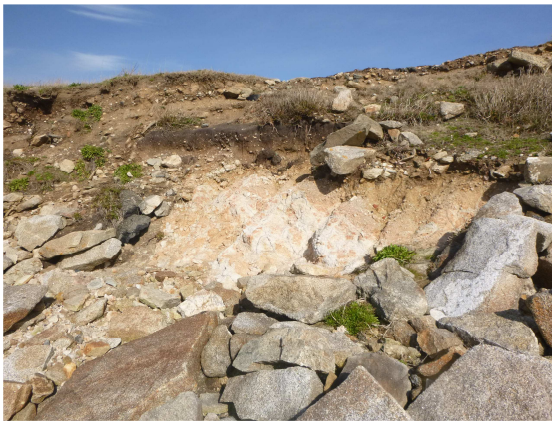
au droit du profil P50, micro-falaise de $\sim 2.5 \text{ m}$ de haut entaillée dans un horizon basal argileux très humide dominé par un niveau tourbeux (0.2 m) puis un horizon d'altérites composé d'arène, de blocs et de gravats (1.2 m)

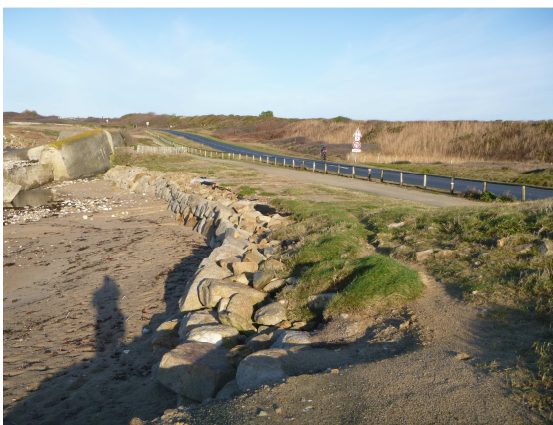
Au droit d'une section d'ouvrage très dégradée ayant permis le creusement d'une anse d'érosion menaçant les infrastructures, la micro-falaise d'érosion marine a été récemment renforcée sur ~55m par un perré en enrochements d'une largeur en crête de ~2m et d'une hauteur apparente de 1.4m. Offrant généralement une pente frontale de ~65° passant en extrémité Nord à 50°, l'ouvrage est composé de blocs de ~0.3 à 0.5 m³, soit 0.8 à 1.3T se réduisant vers les extrémités et posés sur un géotextile.

perré en enrochements (~P220 à ~P280)

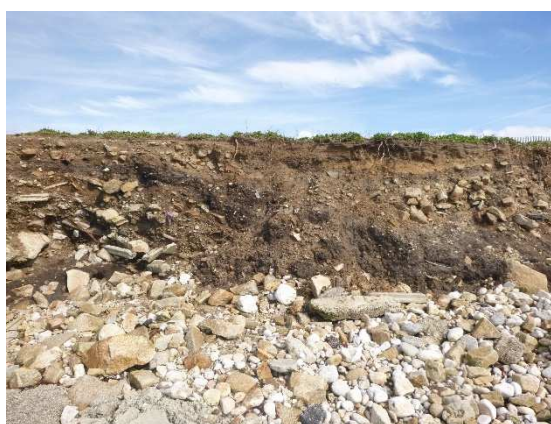
Ablation des matériaux glissés et redressement de l'escarpement par érosion marine Photo du 13 03 2018

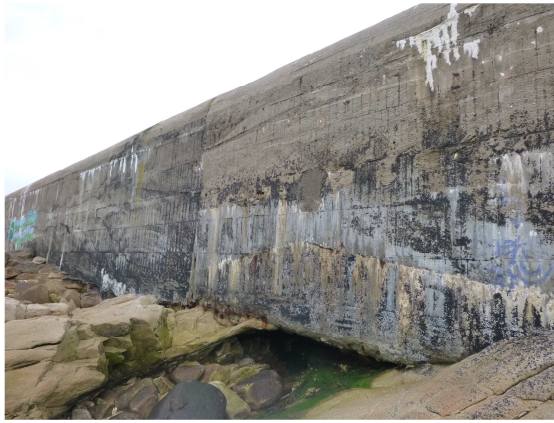
Vers P455, sous-cavage de 1.8m de profondeur avec fortes circulations d'eau au droit du bloc 2018-M4-B-4-0

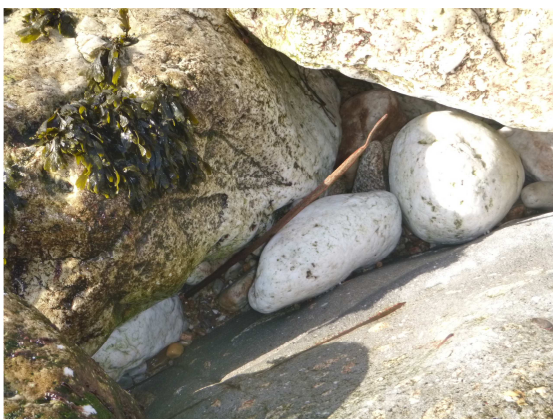
Sur l'estran, armatures de 50cm à proximité du bloc 2018-M1-B-13-3

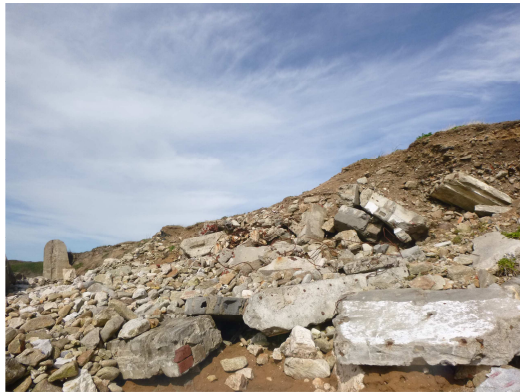
Ferrailage dans les débris à l'arrière du bloc 2018-M1-B-14-0

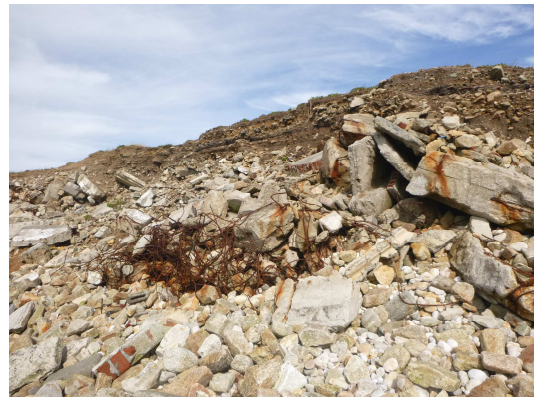
Ferrailage dans les débris à l'arrière du bloc 2018-M1-B-15-0

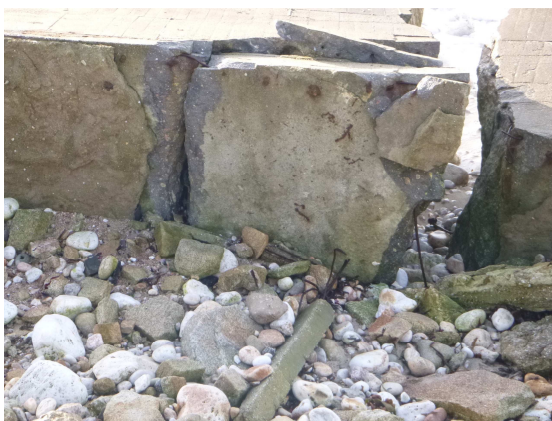
Ferrailage dans les débris à l'arrière du bloc 2018-M1-B-18-0

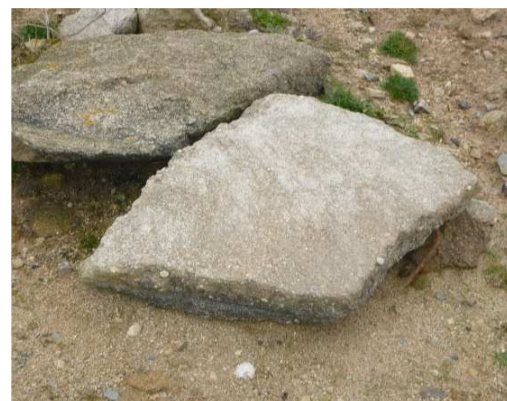
Au droit d'un accès à la plage, à l'arrière du bloc 2018-M2-B-15-0, morceau de semelle avec armatures en saillie sur 20cm

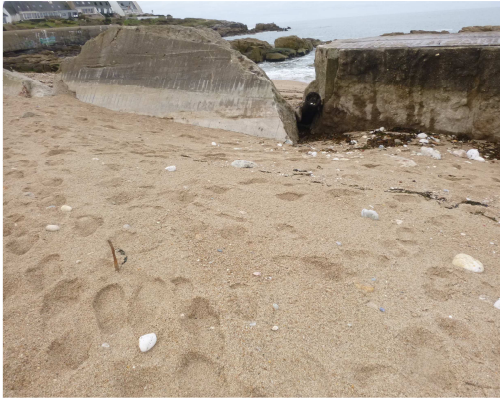
Sur la plage, à ~7m à l'arrière du bloc 2018-M2-B-12-0, armatures ressortant du sable sur 15cm

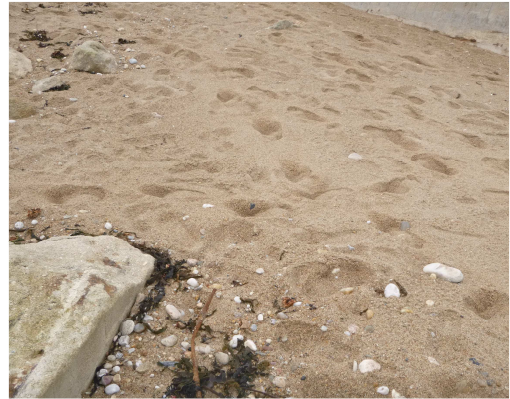
Sur la plage, à ~7m à l'arrière du bloc 2018-M2-B-13-0, armatures ressortant du sable sur 40cm

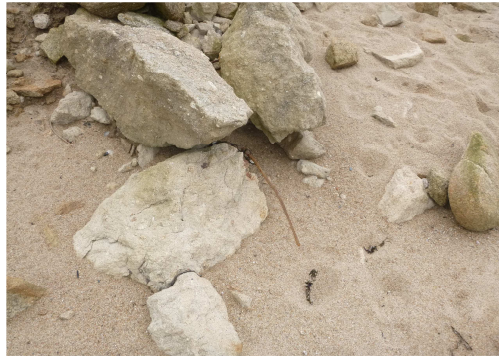
A proximité de la micro-falaise, au droit de la limite des blocs 2018-M2-B-13-0 et 2018-M2-B-14-0, armatures en saillie sur 80cm
