35 n° departement			MESSAC commune		
MESSAC			adresse		0.9.5
REDON				BAIN DE BRETAGNE	
arrondissement		:		cant	on
édifice ou ensemble	contenant				
denomination et titre	de l'oeuvre	EGLISE PA	ROISSIALE		
	SAI	NT ABDON ET	S.A.I.A.TS.E.N.N.E.N		1A00007497
				1	
Coordonnées.	LAMBERT2	x = 2900	0	Y = 32210	
Cadastre	année :	section:	parcelle :		
			3	,

HISTORIQUE ET CONCLUSIONS: CHOEUR ET PORTAIL SUD 12E SIECLE; ARCADES DU CHOEUR 15E SIECLE; ARCADES NORD DE LA NEF ET CHAPELLE LATERALE NORD 16E SIECLE; ARCADES SUD DE LA NEF 17E CU 18E SIECLE; RECONSTRUCTION DU CL CCHER VERS 1730; RECONSTRUCTION DE LA CHAPELLE SUD EN 1746; EN 1866 RECONSTRUCTION DU CLOCHER PAR CHARLES LANGLOIS; PEINTURES MURALES DISPARUES AU COURS DU 19E SIECLE; AGRANDISSEMENT DES BAS COTES PAR ARTHUR REGNAULT EN 1903

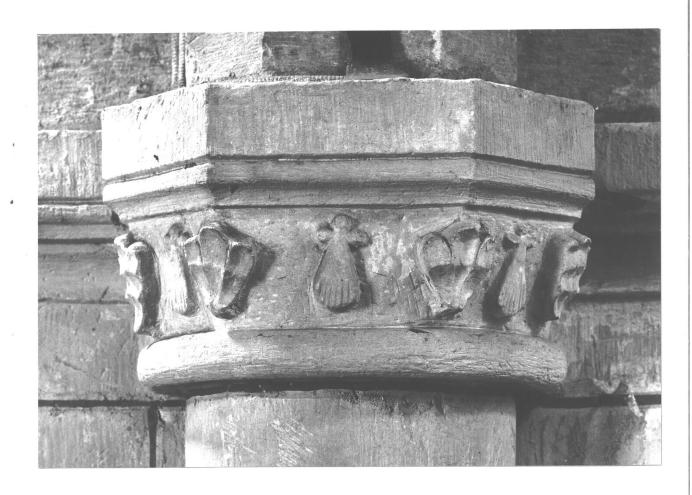
FIG.34 Choeur : base de la 5e pile

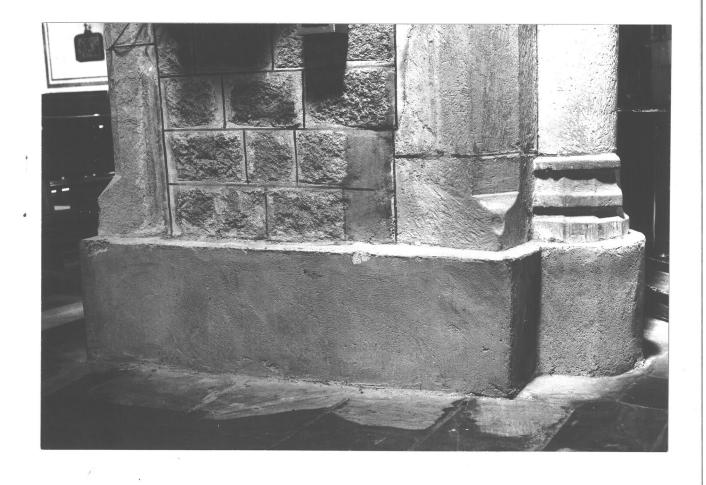
FIG.35 Choeur : base de la 5e pile Nord Cl.Inv.Artur 70 35 366 V

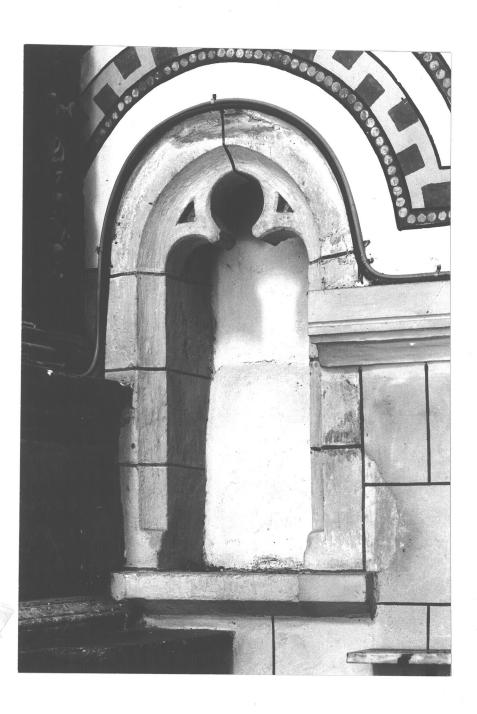
FIG.37 Choeur : credence, mur Sud

- Mur Sud : niche en arc brisé, à fond plat. Encadrement à chanfrein incurvé, à griffe en doucine; arcature trilobée (cf. photo 37). Retable de hauteur, avec autel précédé de deux degrés de marches.

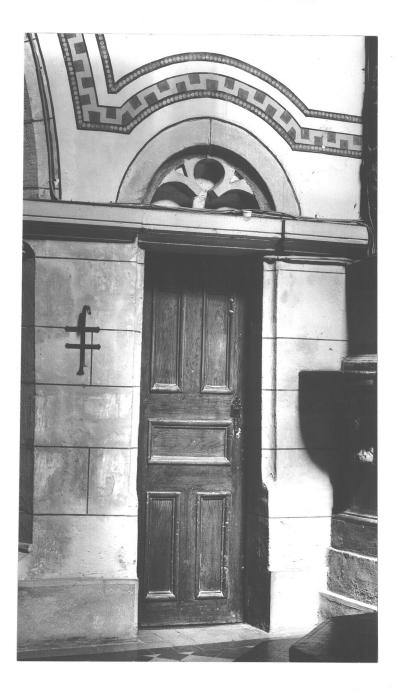
FIG.38 Choeur : restes de credence, porte de la sacristie Cl.Inv.Dagorn 70 35 360 V

- Mur Nord: porte en plein cintre à encadrement à chanfrein incurvé, avec griffe à 0,70 mètre du sol, ouvrant sur la sacristie (cf. photo n° 38). Une mouluration récente prolongeant le tailloir du chapiteau de l'arcade 5 forme linteau droit limitant une imposte à réseau trilobé obturé.
