| Aire d'étude | : Saint-Nicolas-du-Pélem |
| Commune | : Saint-Gilles-Pligeaux |
| Dénomination | : chapelle |
| Titre courant | : Chapelle Notre-Dame-de-la-Clarté |

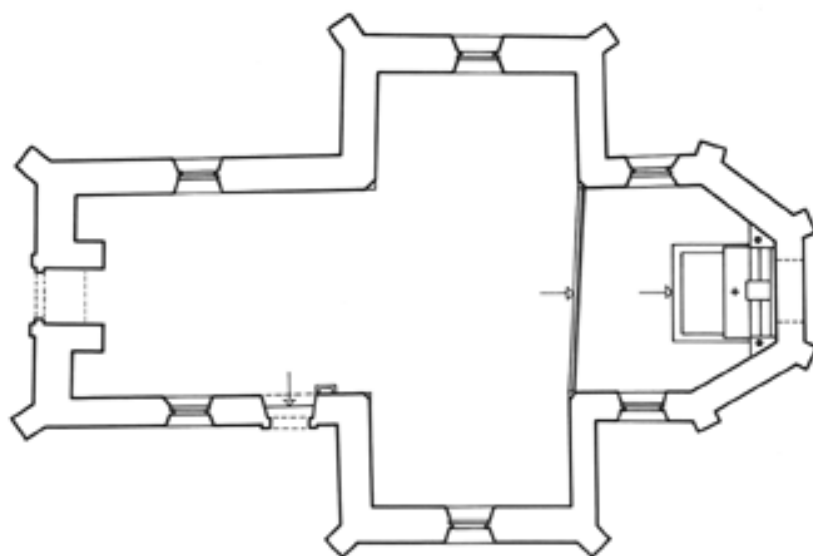
P1. 1

Edifice orienté de plan en croix latine régulière; nef et transept à vaisseau unique. Choeur dans le prolongement du vaisseau de la nef terminé par une abside à trois pans. Mur occidental à clocher. Couvrement intérieur en lambris de charpente en berceau en arc segmentaire, lambrequin découpé au niveau de toutes les sablières de l'édifice. Peintures du lambris en bleu avec guirlandes végétales et herminées dorées. Dans l'arête supérieure du lambris médaillons quadrilobés peints.

Plan au sol

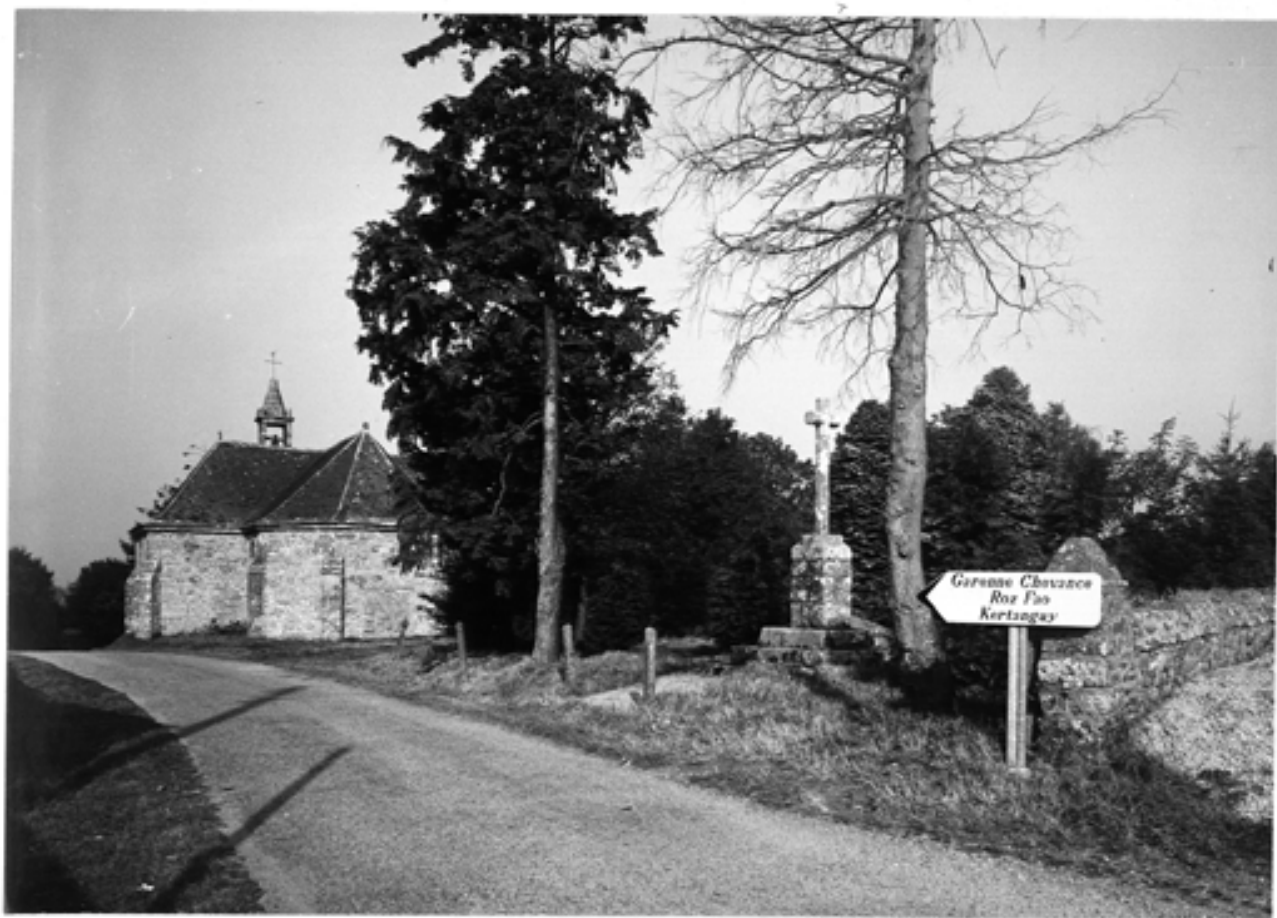
Fig. 1

Chapelle située à 1 km au Nord du bourg, au croisement de la route Guingamp/Corlay et du chemin de la Garenne-Chevancé. La chapelle est construite dans un large espace entouré de talus, ceint d'un mur à l'Est et planté d'arbres. Une croix est située à l'Est (Fig. 1 - cf. & 7). Quelques habitations dans le hameau.

Vue générale prise de l'Est

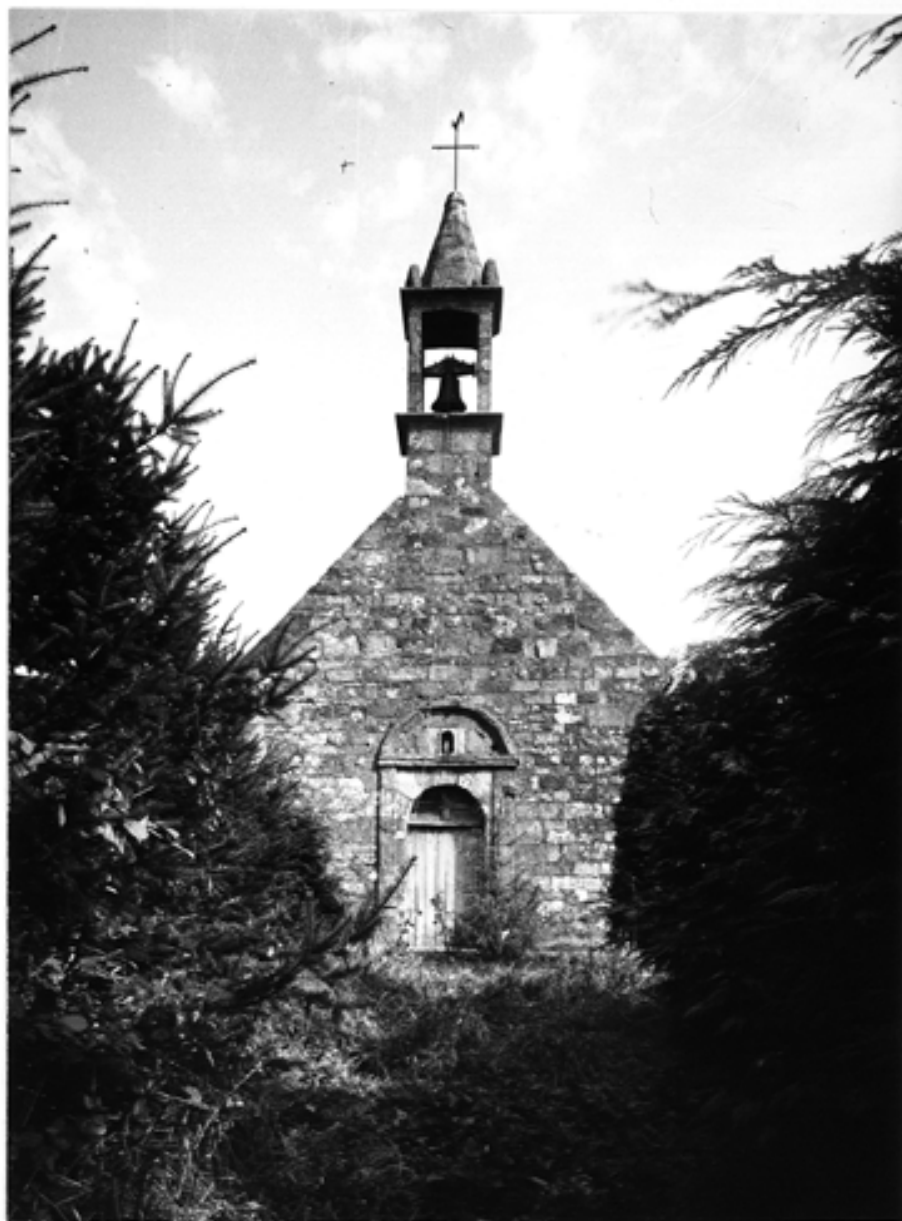
Fig. 4

Mur-pignon surmonté du clocher; crossettes simplement moulurées.

Clocher de plan carré ouvert seulement à l'Ouest et à l'Est sommé d'une flèche hexagonale en maçonnerie cantonnée de quatre petits pinacles de grossière facture.

Vue de l'élévation antérieure Ouest

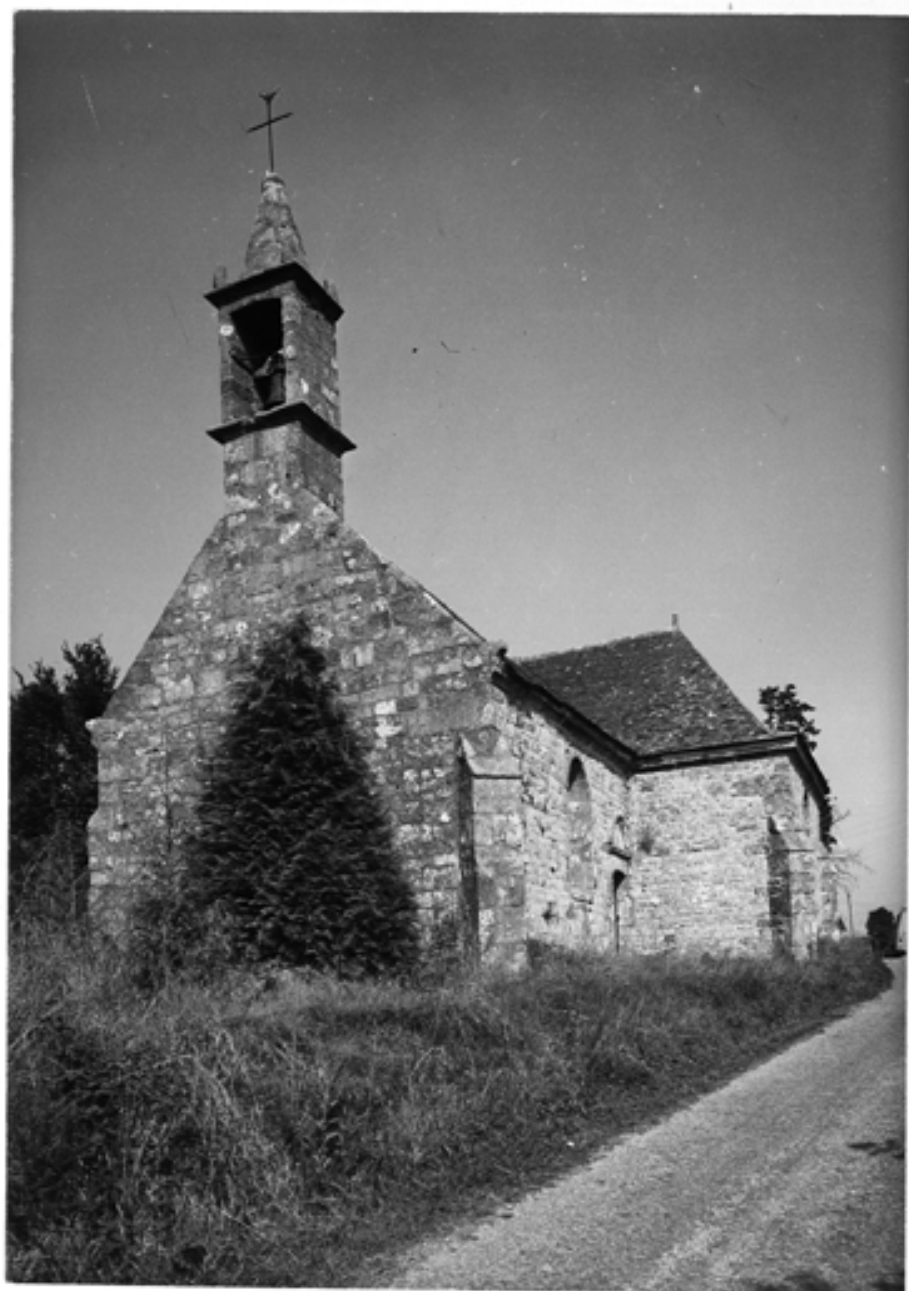
Fig. 5

- Nef : une fenêtre en plein-cintre ébrasée. Une porte à linteau échancré en arc segmentaire et encadrement architecturé.

Murs Ouest et Est aveugles.

Mur Sud ouvert d'une fenêtre identique à celles de la nef et du choeur.

Vue prise du Sud-Ouest

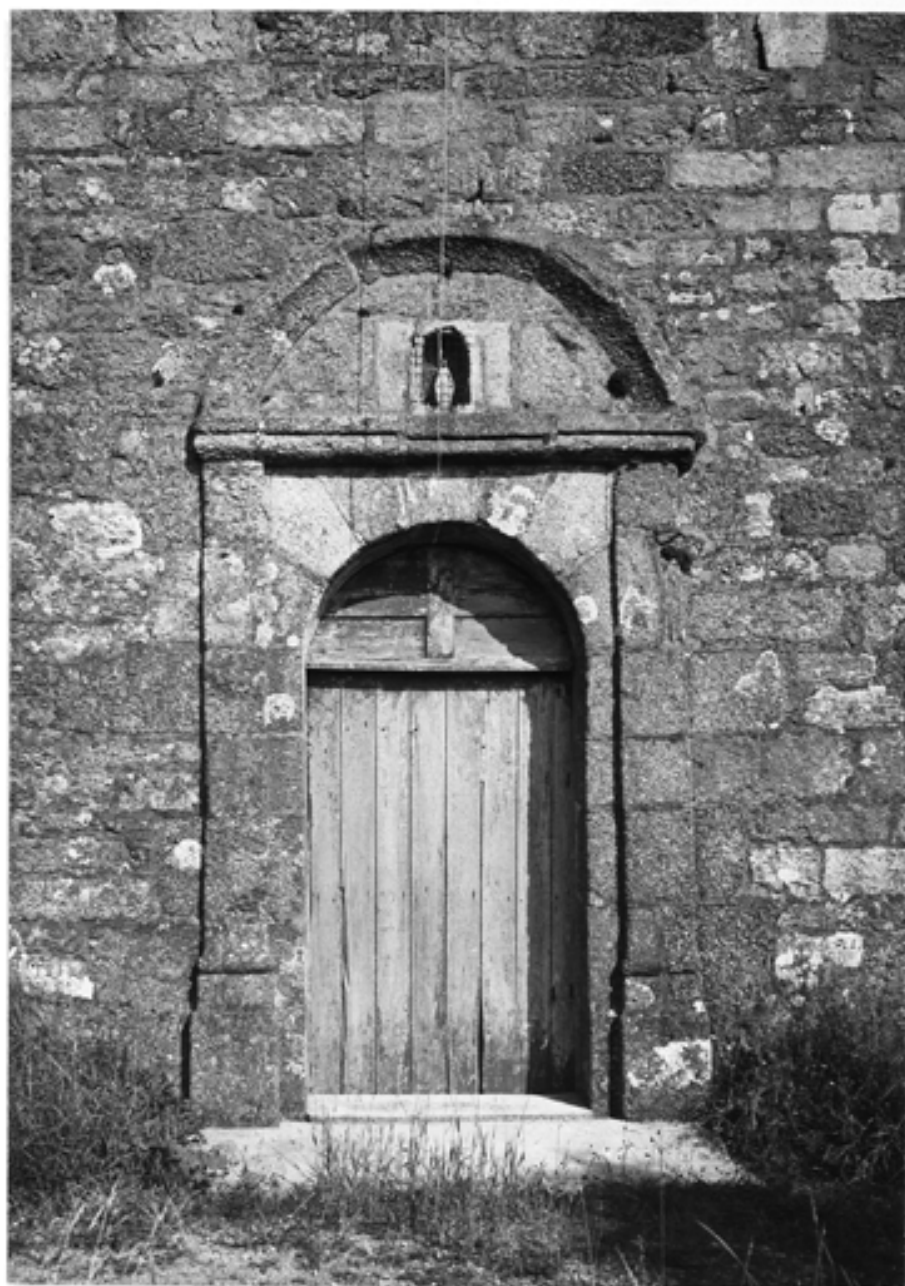
Fig. 6

Porte centrale (fig. 6) en arc plein-cintre à encadrement architecturé; niche à statue moderne (disparue) dans le tympan du fronton.

Porte de l'élévation occidentale

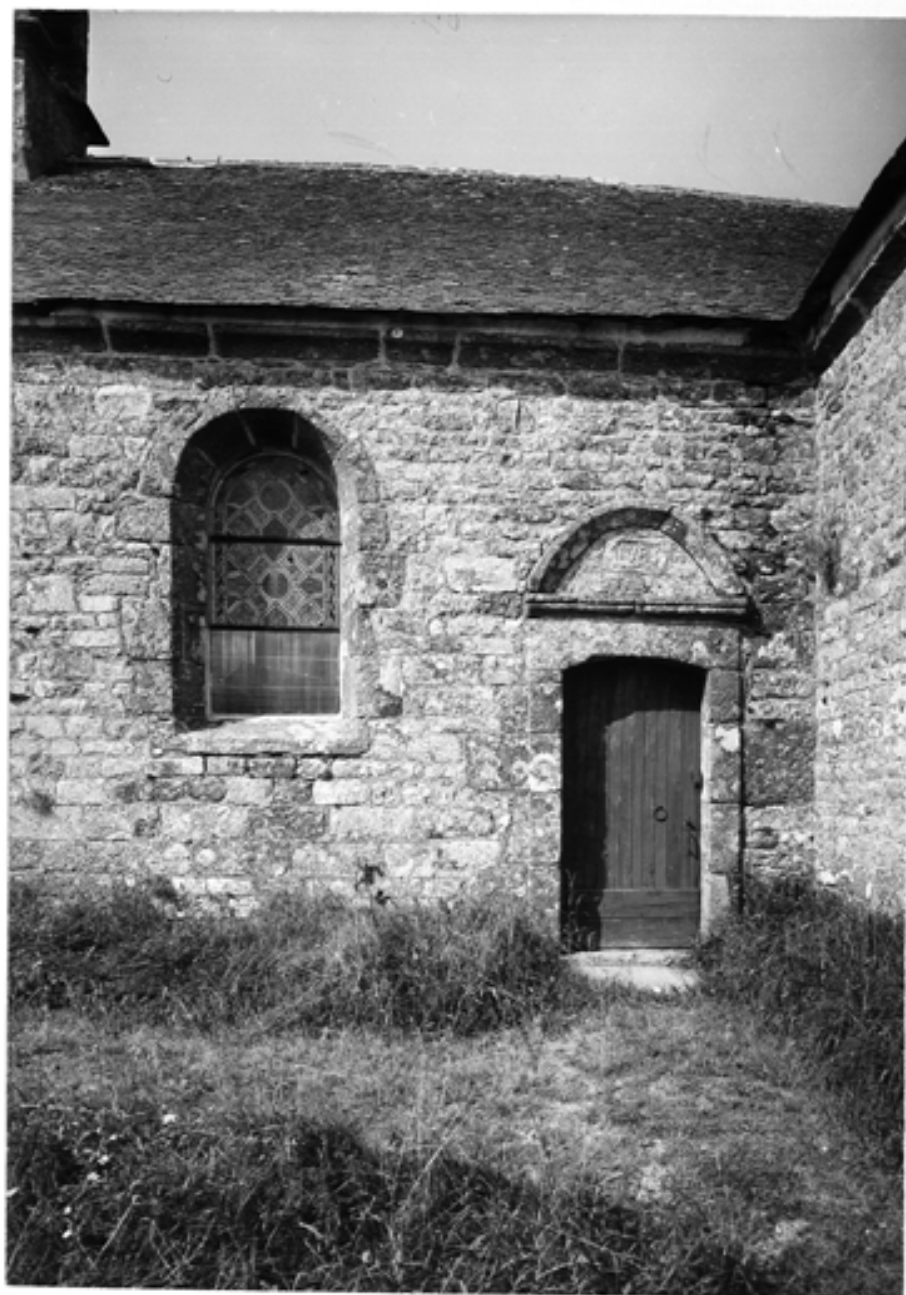
Fig. 7

Date 1785 dans le tympan du fronton.

Elévation Sud de la nef : porte et  
fenêtre

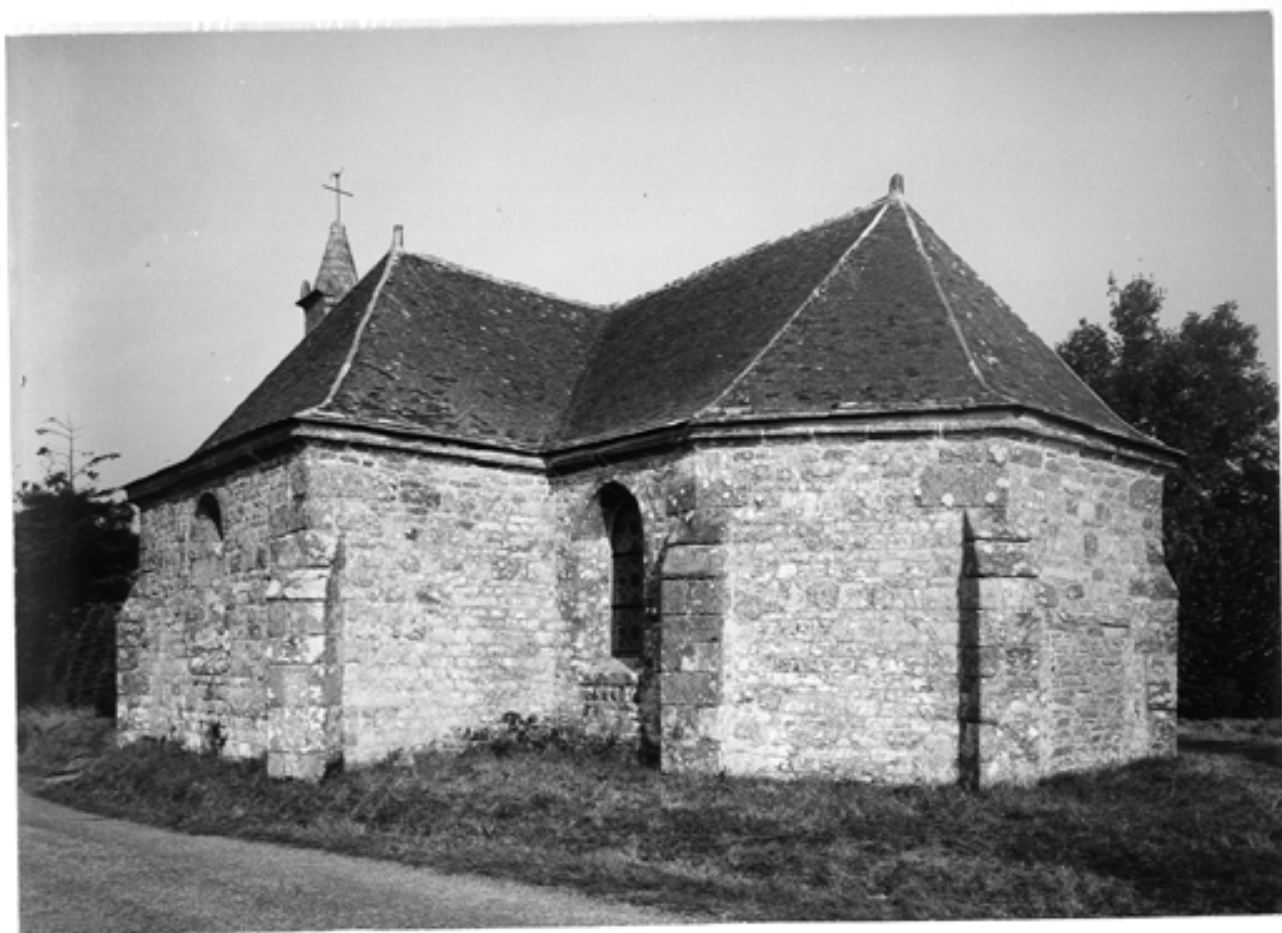
Fig. 8

Vue du Sud-Est

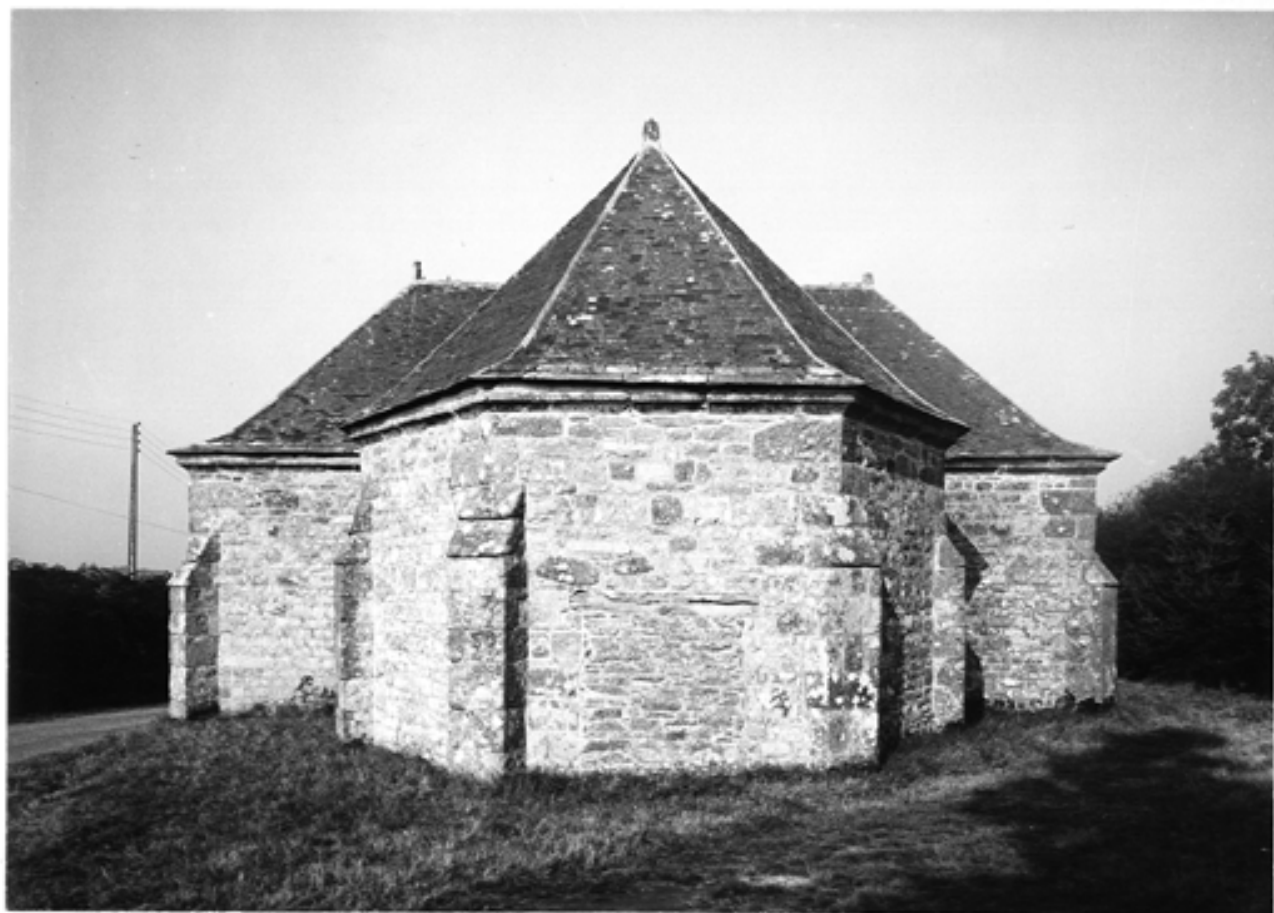
Fig. 9

. Bras Nord du transept (Fig. 9, 10, 11) symétrique du bras Sud.

Vue du chœur

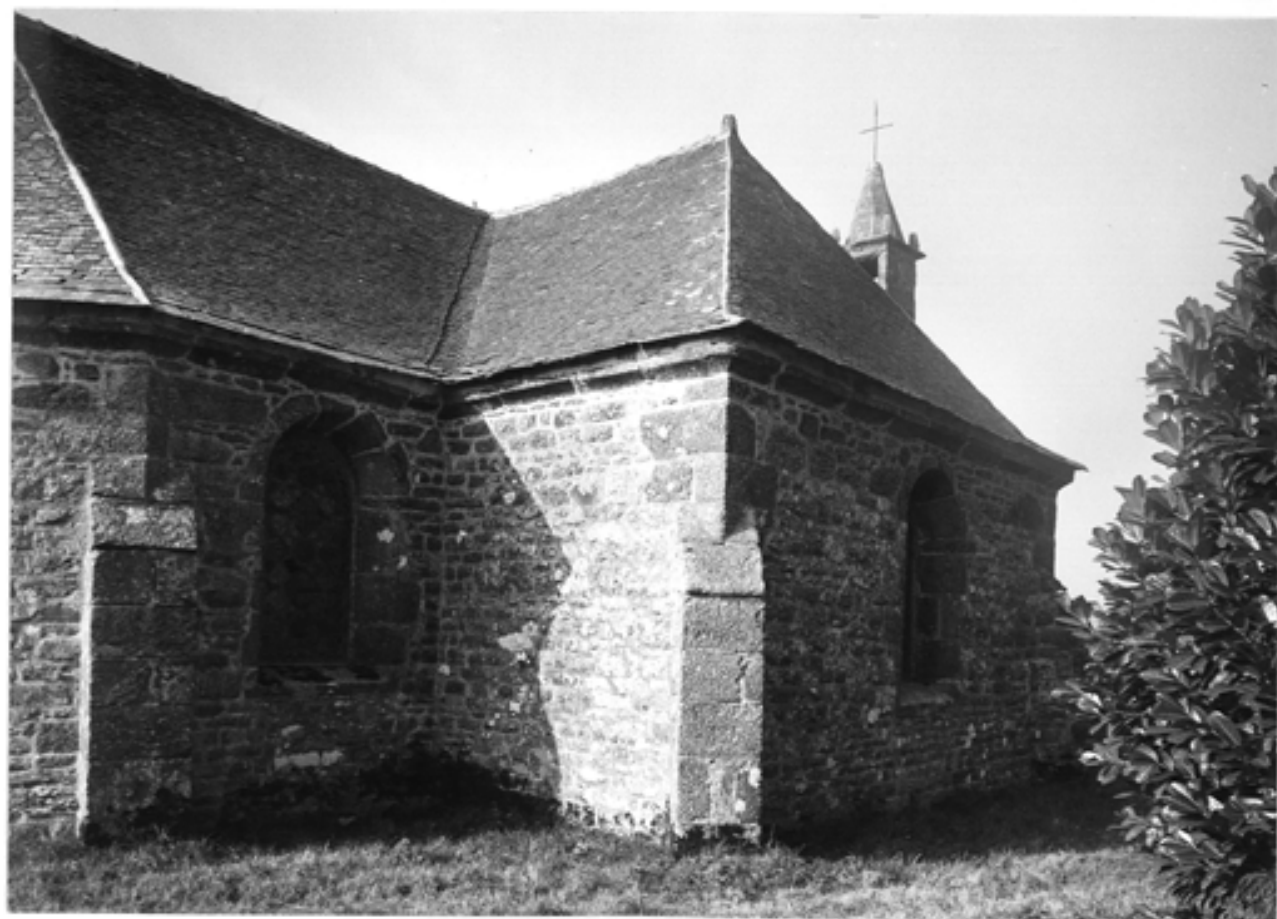
Fig. 10

CHAPELLE NOTRE-DAME  
Vue prise du Nord-Est

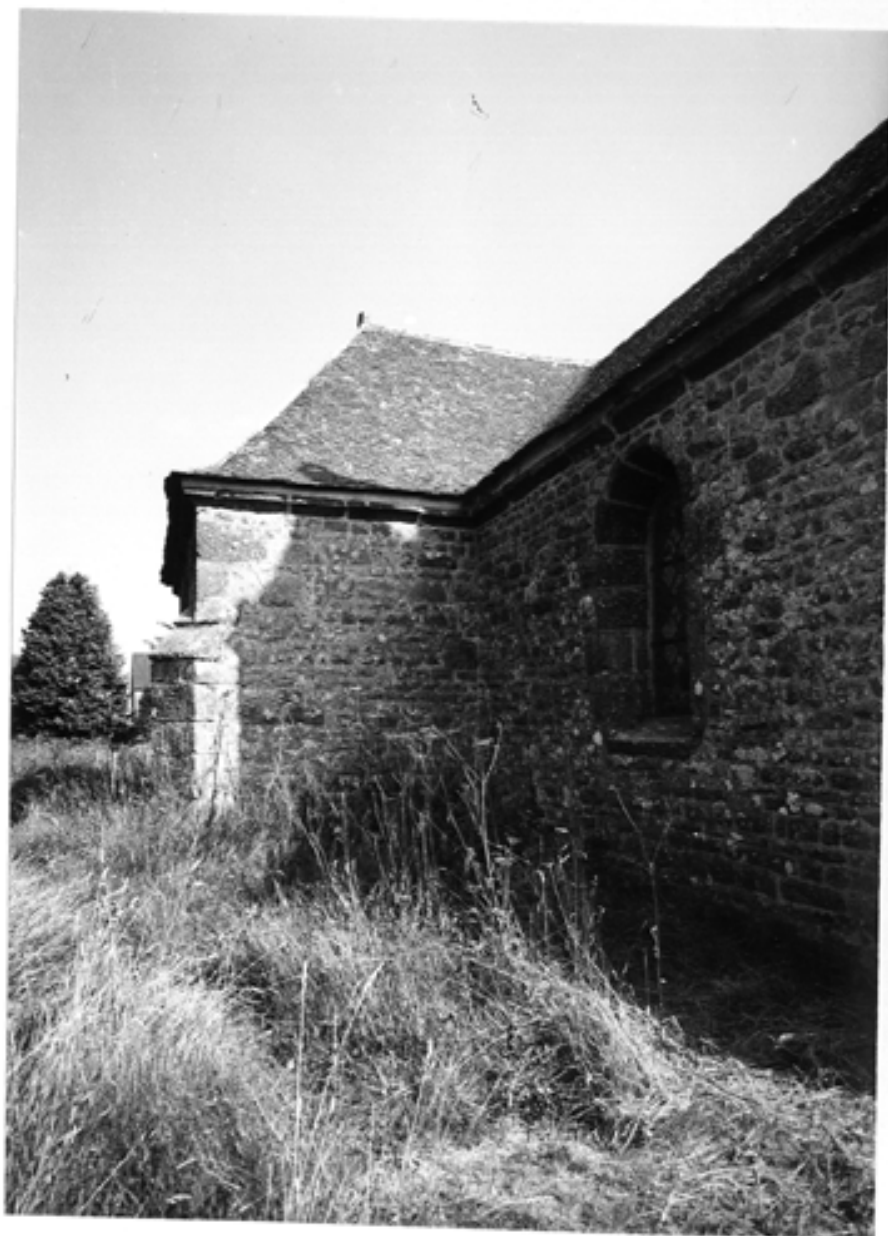
Fig. 11

Angle du bras Nord et de la nef

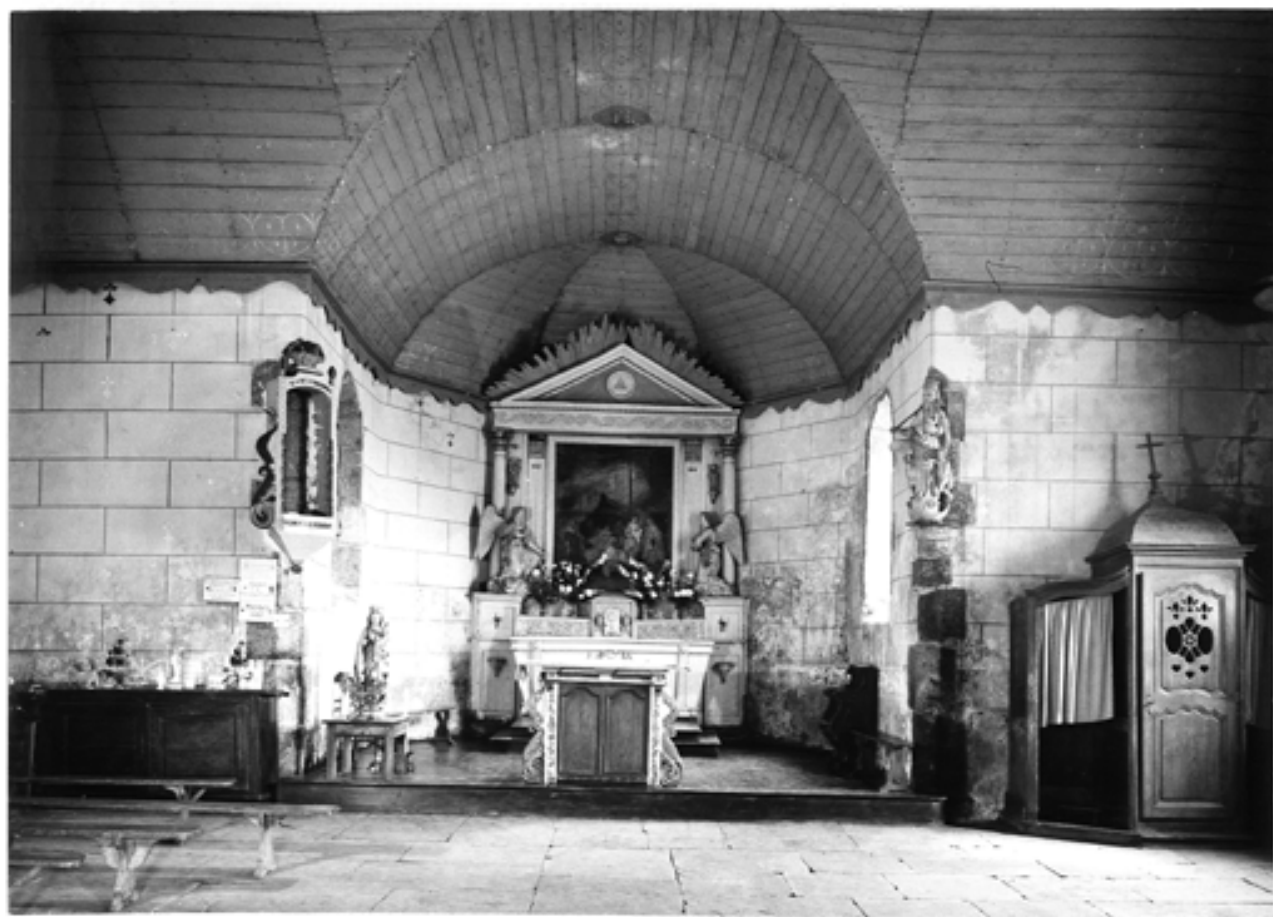
Fig. 12

Bras symétriques ouverts de fenêtres identiques au Nord et au Sud. Un gland orne la base de l'adoucissement à l'angle Sud-Ouest de la croisée et une console moulurée est sculptée sur l'angle Sud-Est (Fig. 12). Il existe certainement son pendant sur l'angle Nord-Est cachée par une niche en bois.

Pans latéraux ouverts de deux baies symétriques.

Vue intérieure vers le chœur

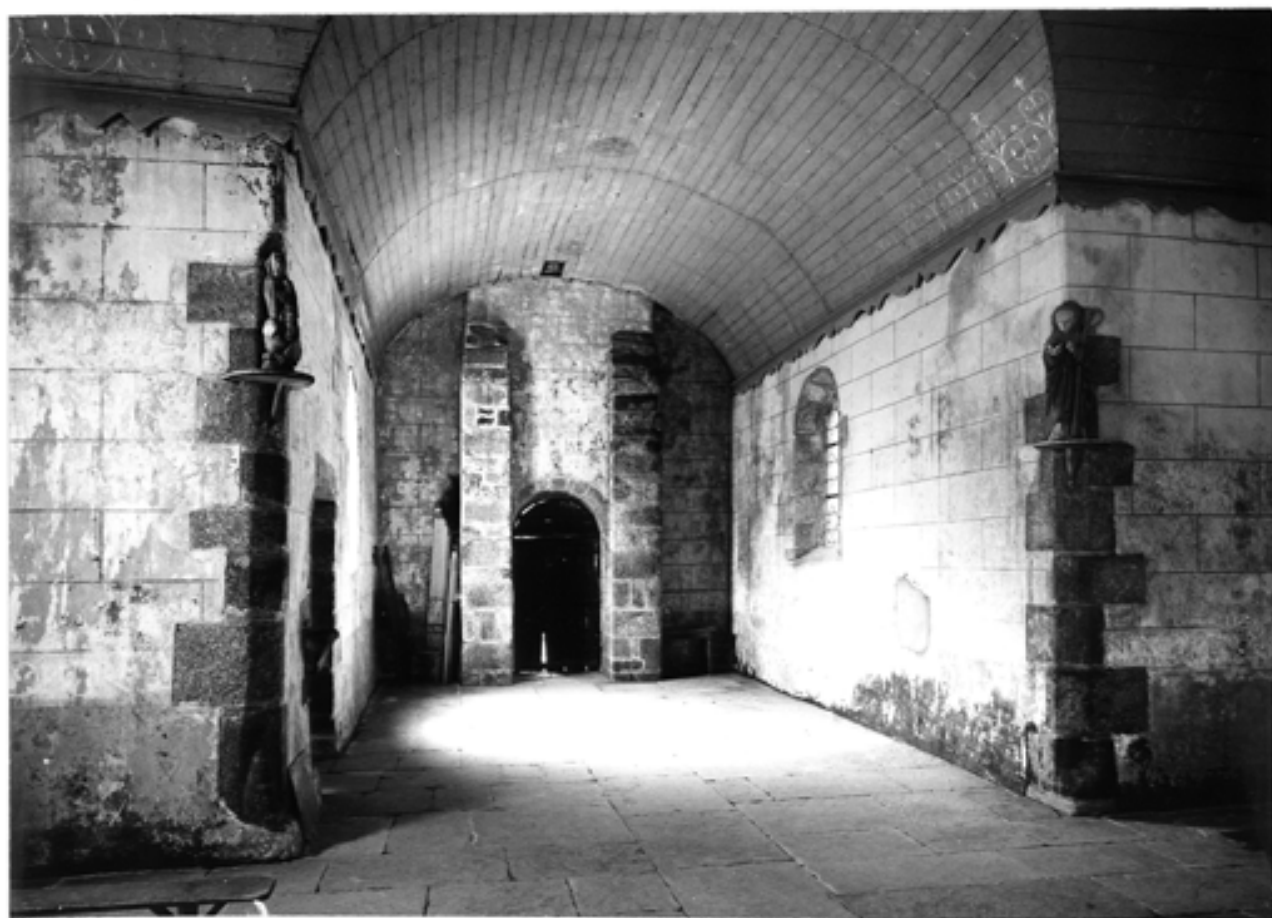
Fig. 13

- Mur Ouest (Fig. 13). Deux contreforts épaulent un massif en légère saillie par rapport au nu du mur percé d'une porte en plein-cintre.

Vue intérieure de la nef

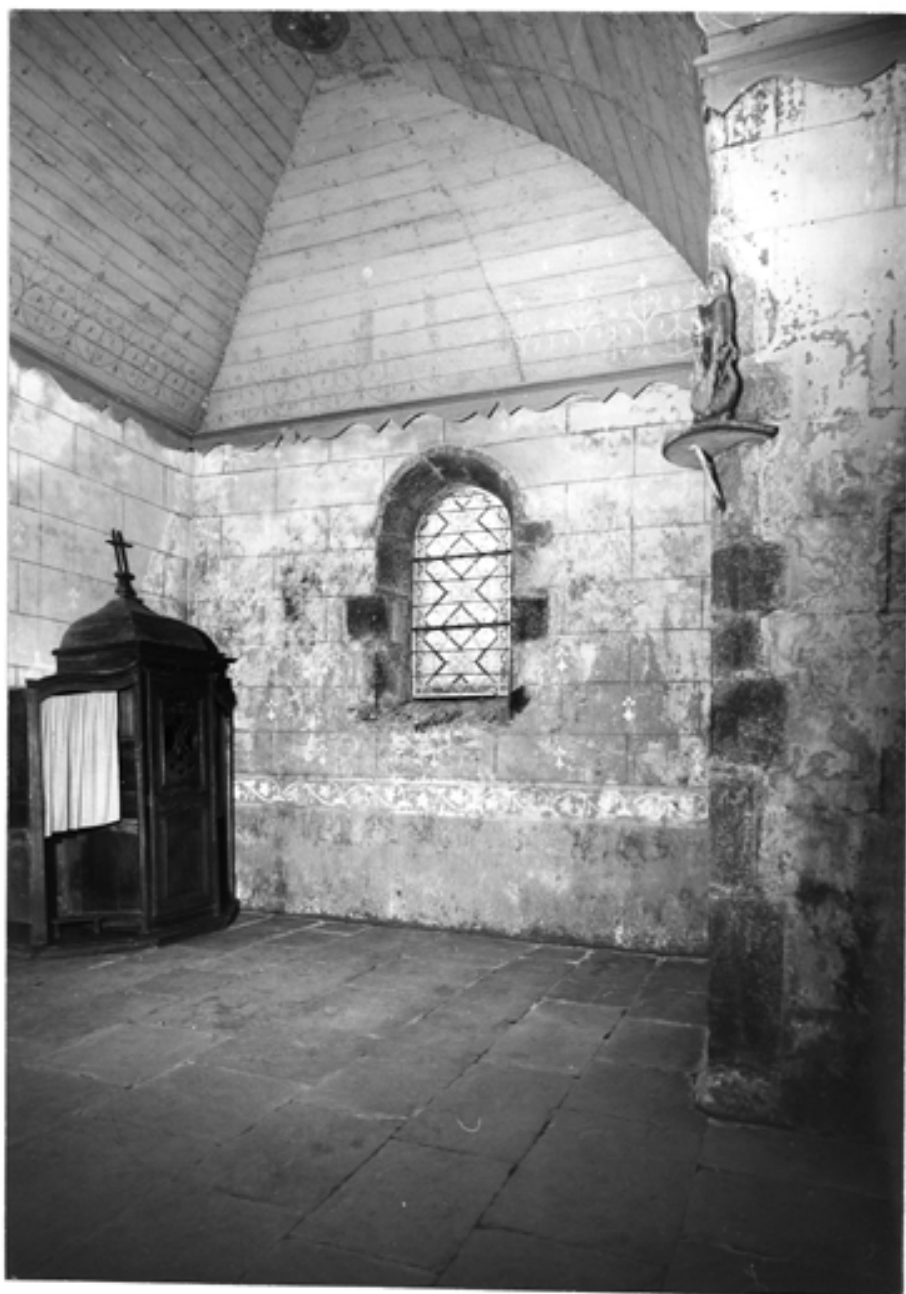
Fig. 14

Vue du bras Sud

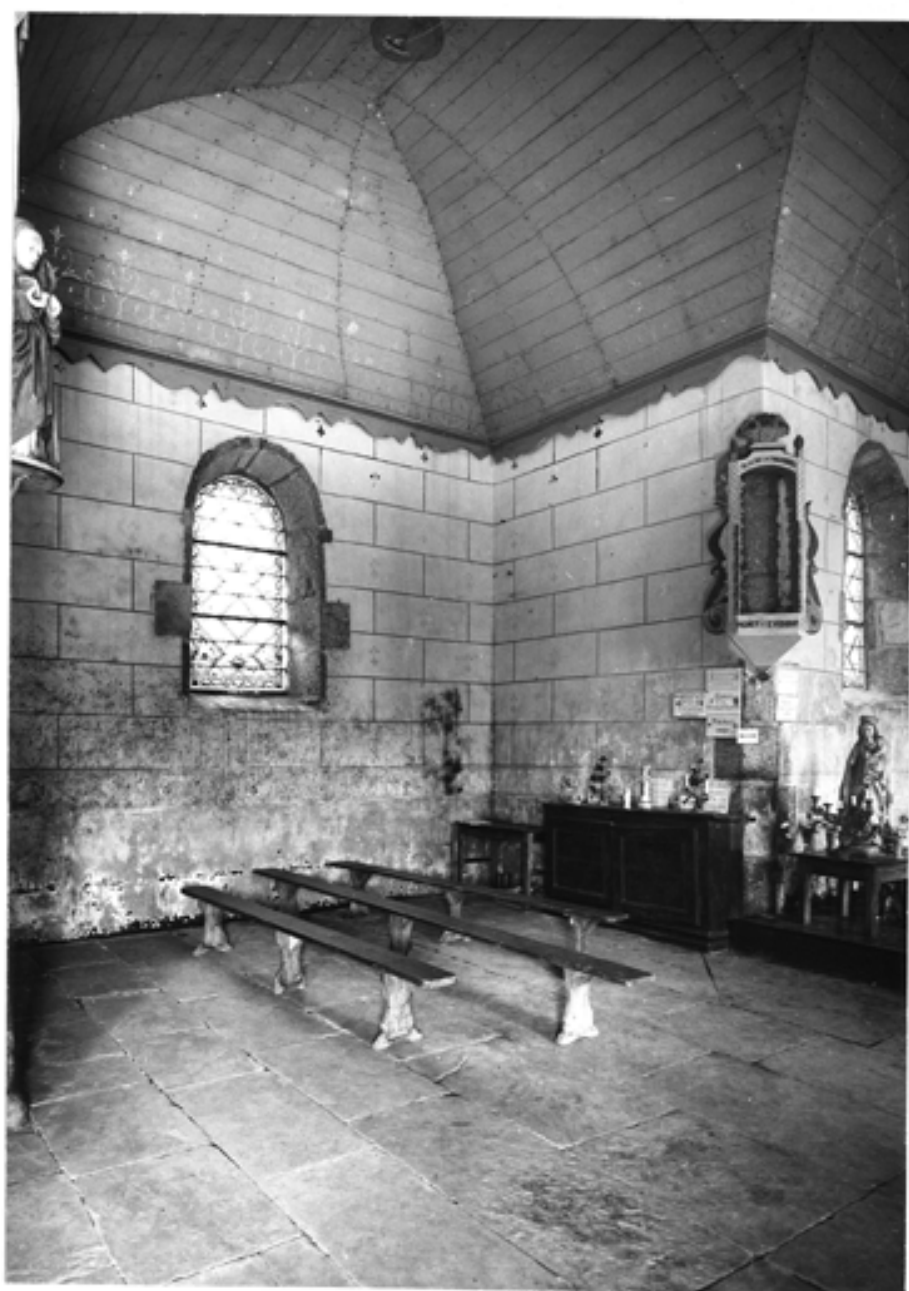
Fig. 15

Vue du bras Nord
