| Commune | : Saint-Nicolas-du-Pélem |
| Dénomination | : église paroissiale |
| Titre courant | : Eglise Paroissiale Saint Pierre |

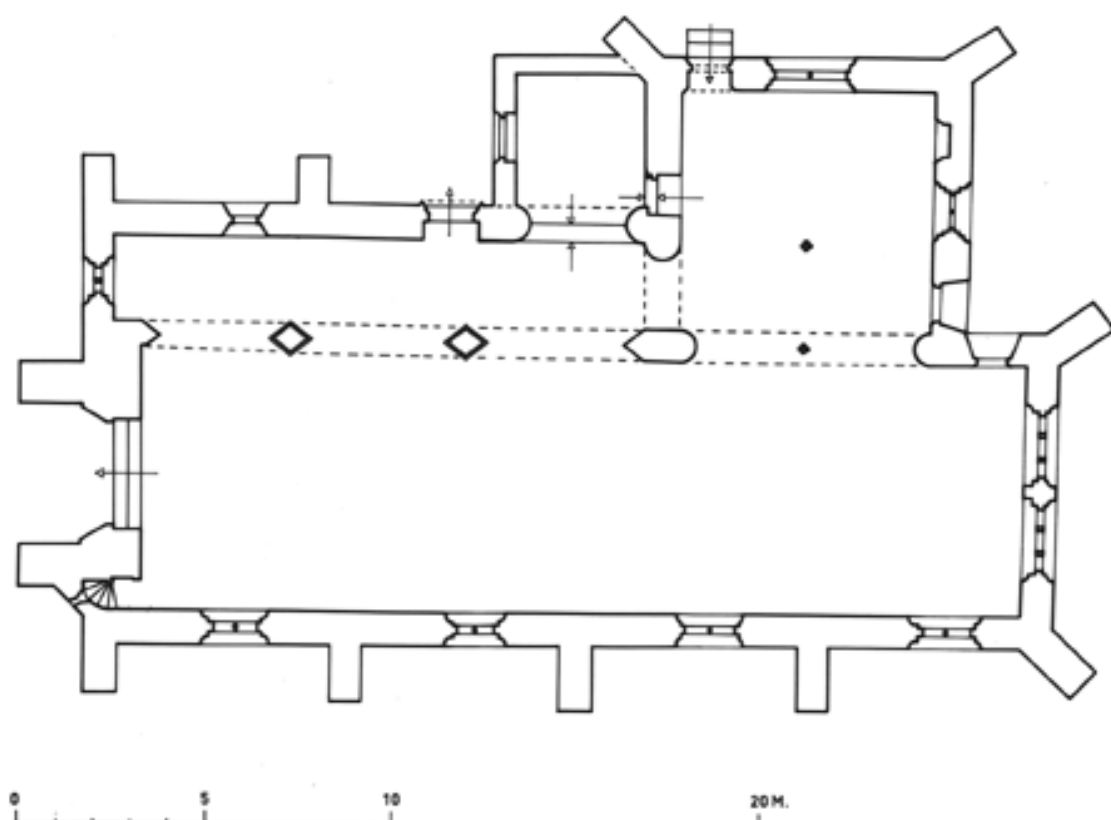
Pl. 1

| | | n°s clichés |
|---|---|---|
| Pl. I | Plan au sol ..... | 83.22.27 P |

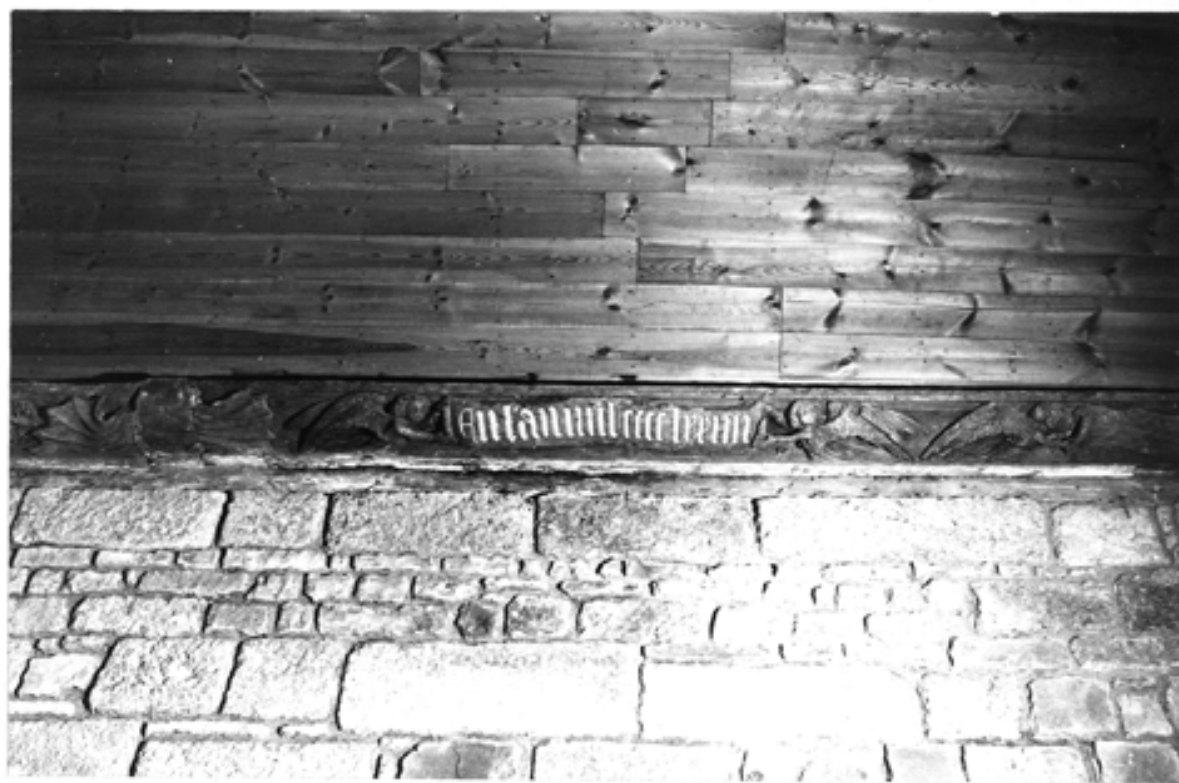
Doc. 1

Date 1474 (AN L'AN MIL CCCC L XXIII) sur la sablière du mur E. du bras de transept (Doc. 1).

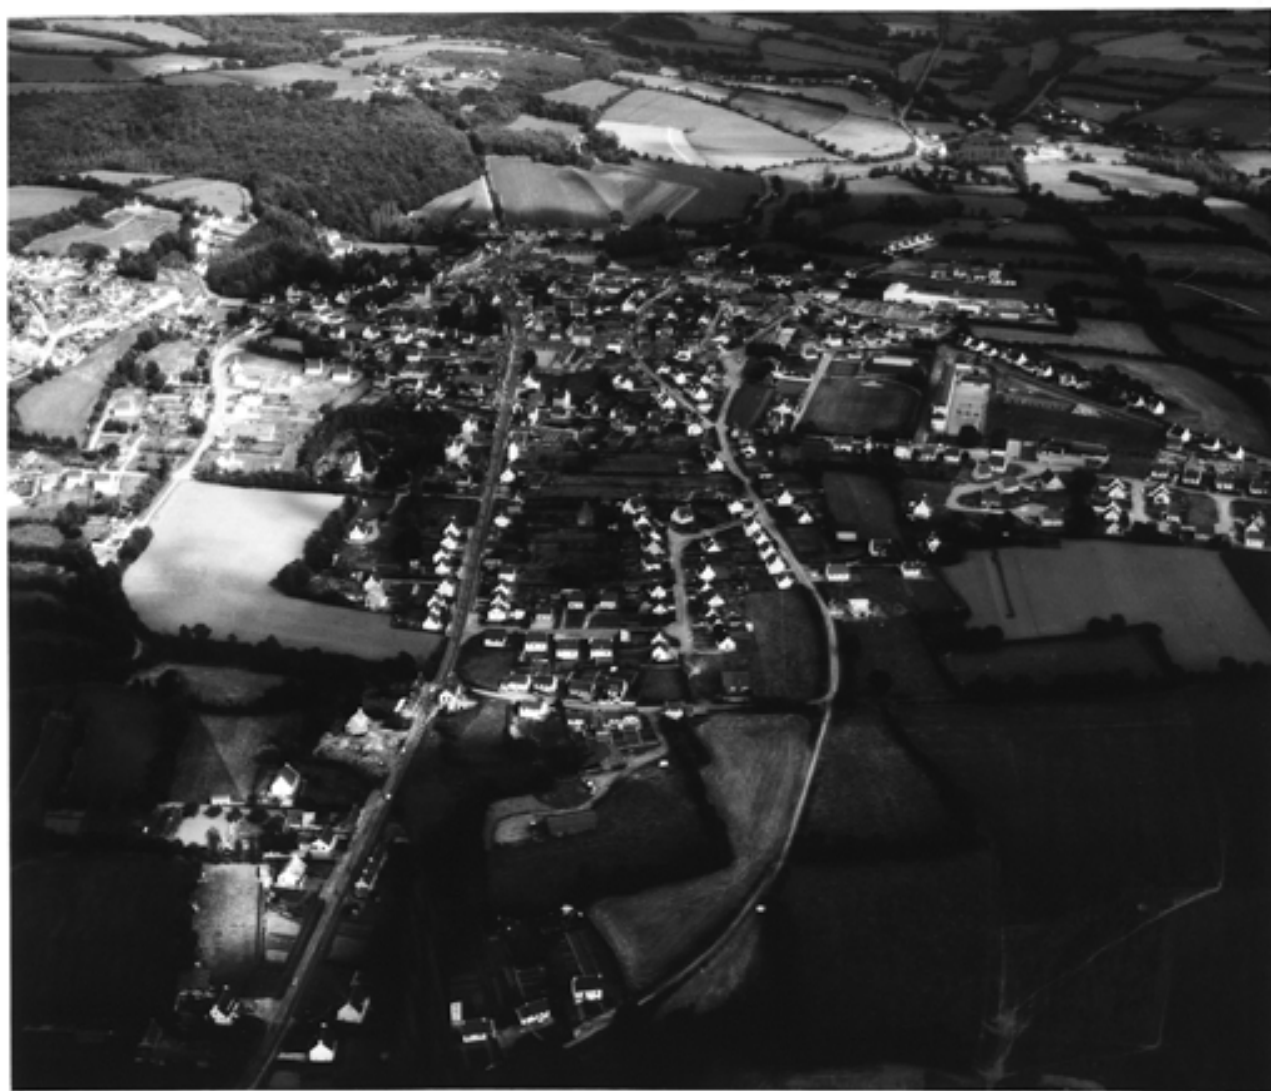
22 SAINT-NICOLAS-DU-PELEM  
VILLAGE  
Vue aérienne Ouest  
80.22.474 VR - cliché GALREG  
Fig. 1

| | | n°s clichés |
|---|---|---|
| Fig. 1 | Vue aérienne Ouest ..... | 80.22.474 VR |

Eglise située à l'Est de la place du village à l'extrémité où celle-ci accuse une plus forte dénivellation par rapport aux terrains avoisinants. L'espace sur lequel est bâti l'église affecte la forme d'un triangle bordé, au Nord et au Sud, de deux rues (Fig. 1 et 2); celle du Sud étant le chemin de Corlaix à Rostrenen.

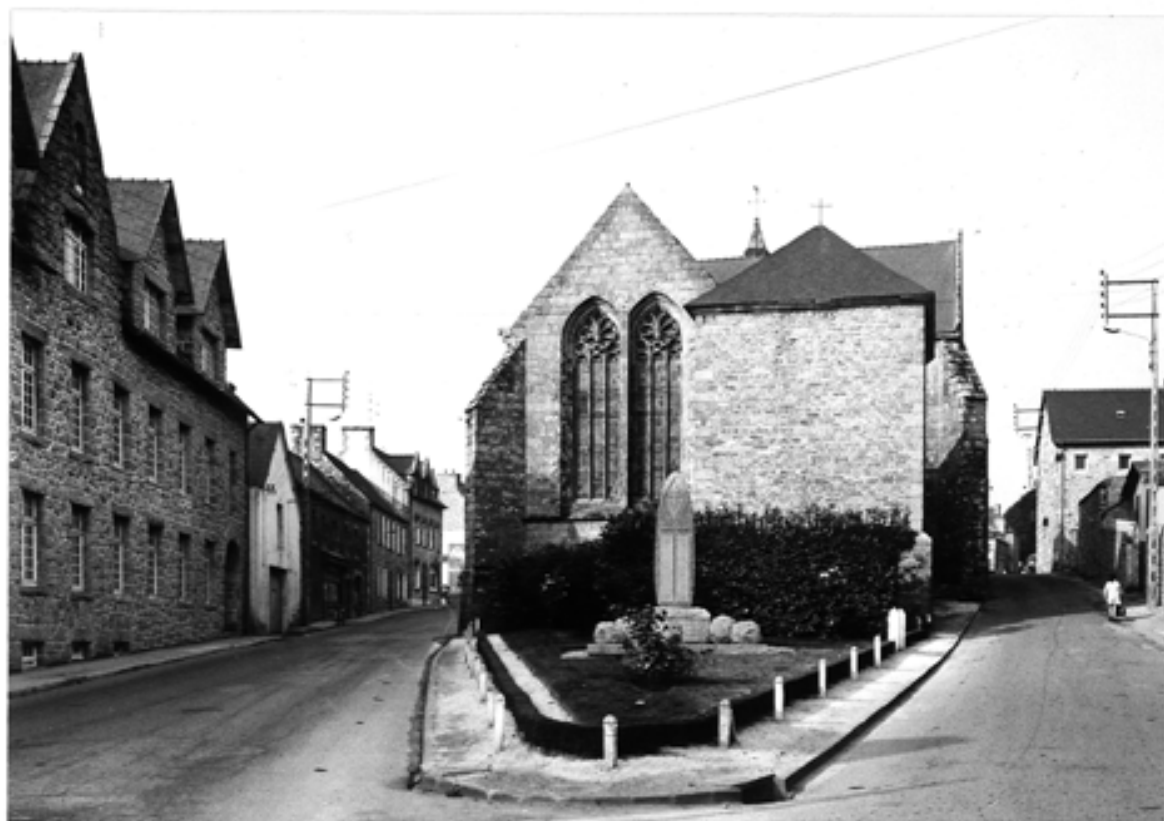
Fig. 2

- Mur Sud (Fig. 2)

Rythmé par quatre contreforts droits amortis en glacis et montant jusqu'à la corniche de l'égoût; contrefort angulaire sur l'angle de la nef et du chœur. Entre chaque contrefort, fenêtre en arc brisé à embrasure moulurée en cavet; larmier sous l'appui des deux fenêtres orientales. Empattement à angle vif à la base des murs des 1ère et 2ème travées, à chanfrein à partir du 3ème contrefort et à la base des murs des 3ème et 4ème travées.

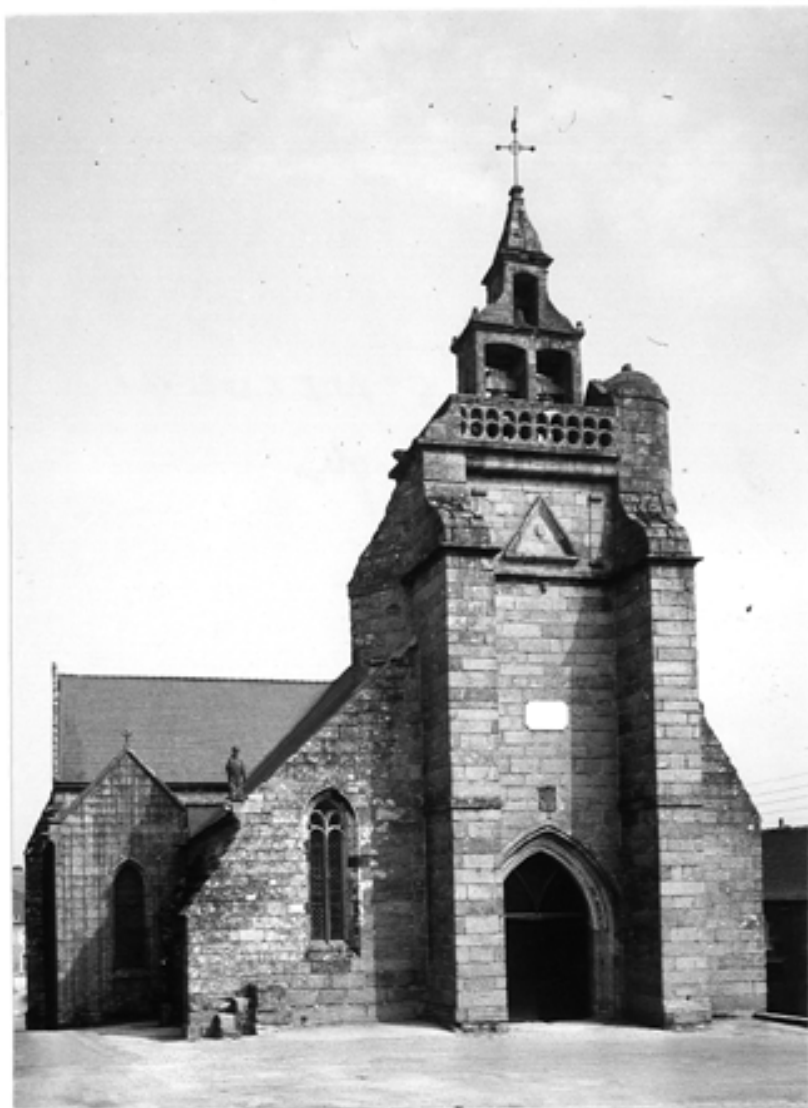
Fig. 3

- Mur Ouest masqué par l'actuelle chapelle des fonts (Fig. 3). Appareil du gros-œuvre différent de celui du reste de l'édifice.

figure humaine (Fig. 5); le contrefort à gauche prolonge le mur dans le même alignement. Empattement à angle vif. Le massif du clocher est formé de deux contreforts droits montant de fond amortis en doucine et appliqués sur le mur de façade. A l'Est la chambre des cloches est épaulée de deux contreforts angulaires. Au Sud, tourelle de l'escalier dans-oeuvre entre le contrefort droit et le contrefort biais (Fig. 4). Au premier niveau entre les deux contreforts, large porte en arc brisé à deux rouleaux moulurés de deux cavets et deux tores se prolongeant en colonnettes sur les piédroits. Le rouleau intérieur de la voussure est construit en briques enduites. Les contreforts sont plaqués devant l'encadrement de la porte - leur empattement est mouluré -. Traces de collage près du contrefort gauche sur le mur Ouest du collatéral. La partie haute du massif du clocher est limitée par un larmier courant aussi sur les contreforts; tête humaine sculptée au centre (Fig. 6) et décor d'un fronton sculpté (armes de France dans le tympan) encadré de deux pilastres. Une corniche moulurée en doucine supporte le surplomb de la plate-forme. Celle-ci est protégée à l'Est et à l'Ouest par un garde-corps ajouré à motifs circulaires et au Nord par un muret galbé en doucine (Fig. 3). La porte ouvrant de la tourelle sur la plate-forme est couronnée d'un fronton triangulaire. Tête sculptée en relief sur le bandeau au-dessous de la coupole de la tourelle d'escalier (Fig. 6). Campanile sur la plate-forme à trois baies (une cloche datée 1634). Chaire extérieure de trois degrés contre le mur Ouest du collatéral (Fig. 3).

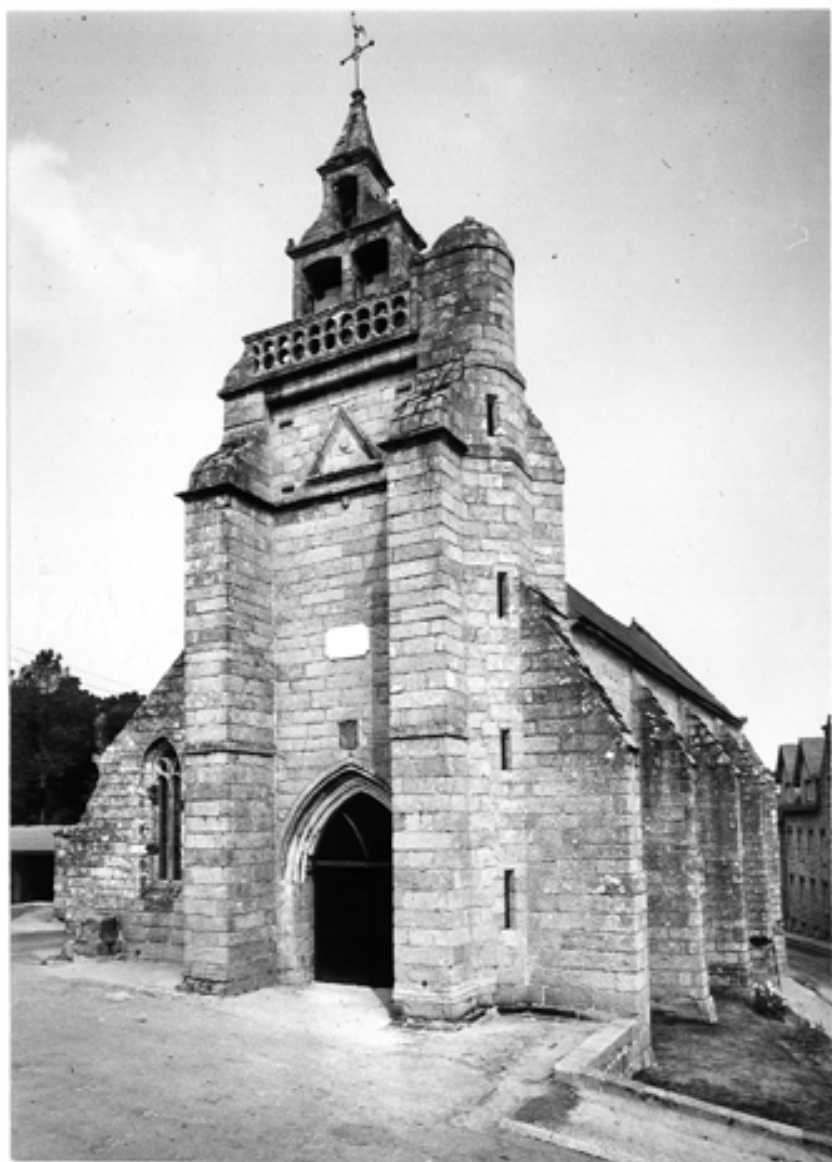
Fig. 4

| | | n°s clichés |
|---|---|---|
| - 4 | Elévation occidentale ..... | 73.22.1052 V |

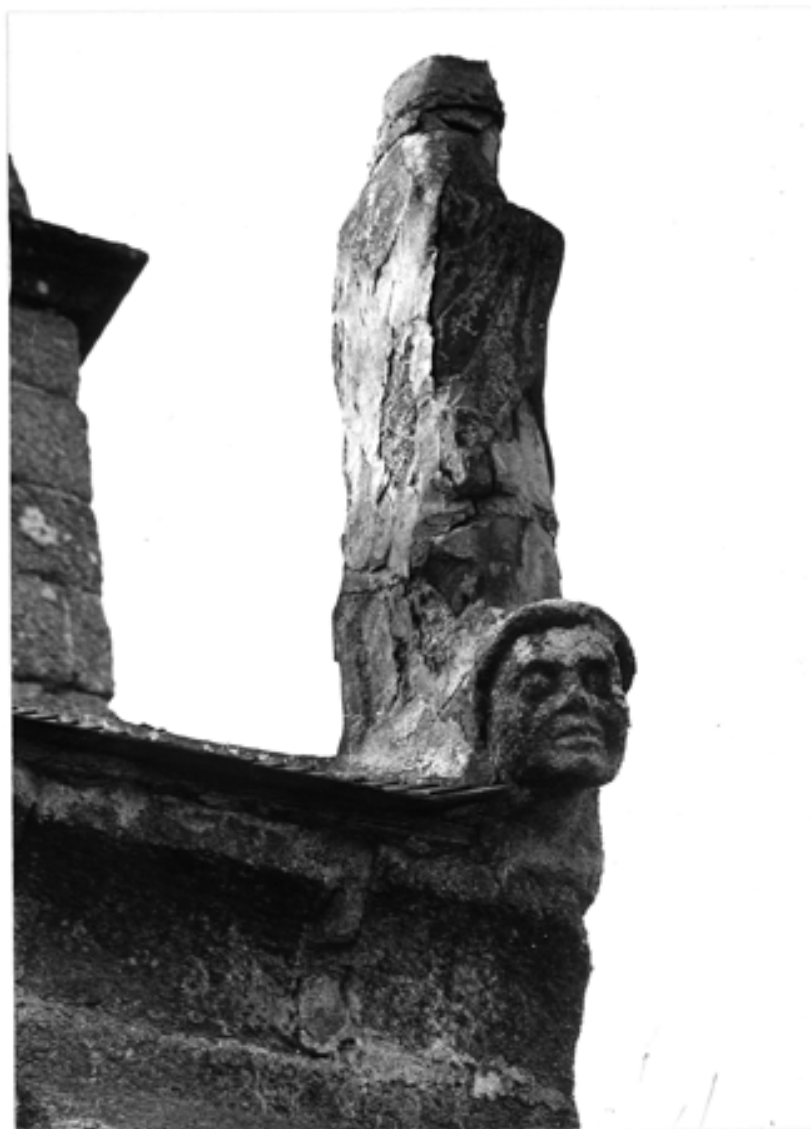
Fig. 5

Elévation dissymétrique. A gauche : mur du collatéral Nord en demi-pignon, le rampant repose sur une crossette sculptée d'une

Crossette Nord du pignon Ouest

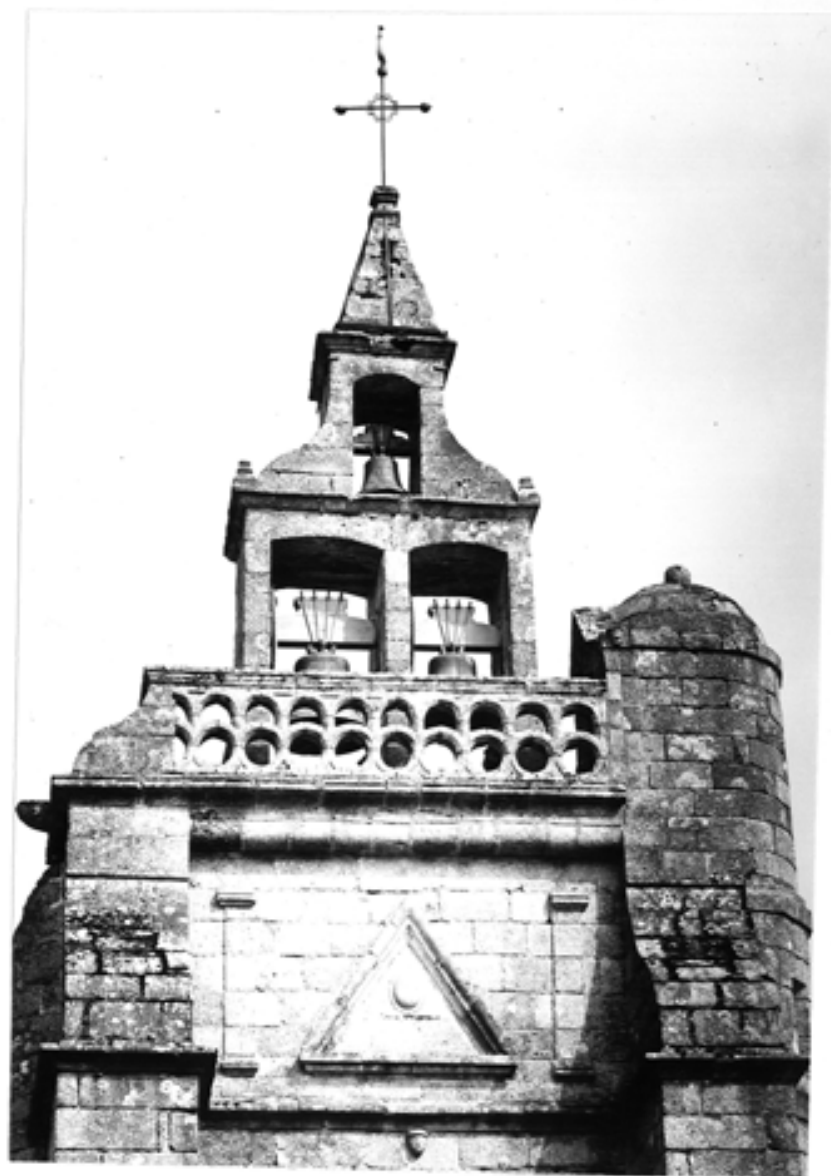
Fig. 6

| | | n°s clichés |
|---|---|---|
| - 6 | Détail de la face Ouest du clocher ..... | 73.22.1053 V |

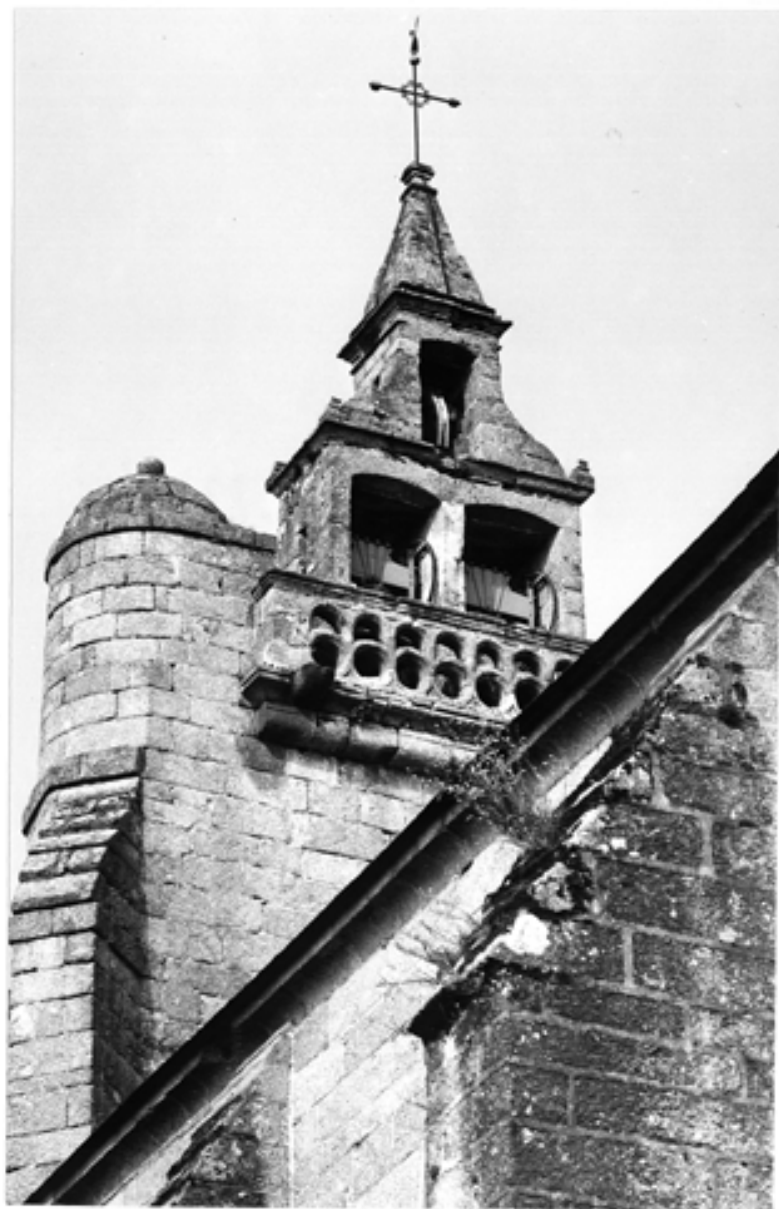
Fig. 7

| | | n°s clichés |
|---|---|---|
| - 7 | Détail de la face Est du clocher prise du Sud-Est ..... | 73.22.1045 V |

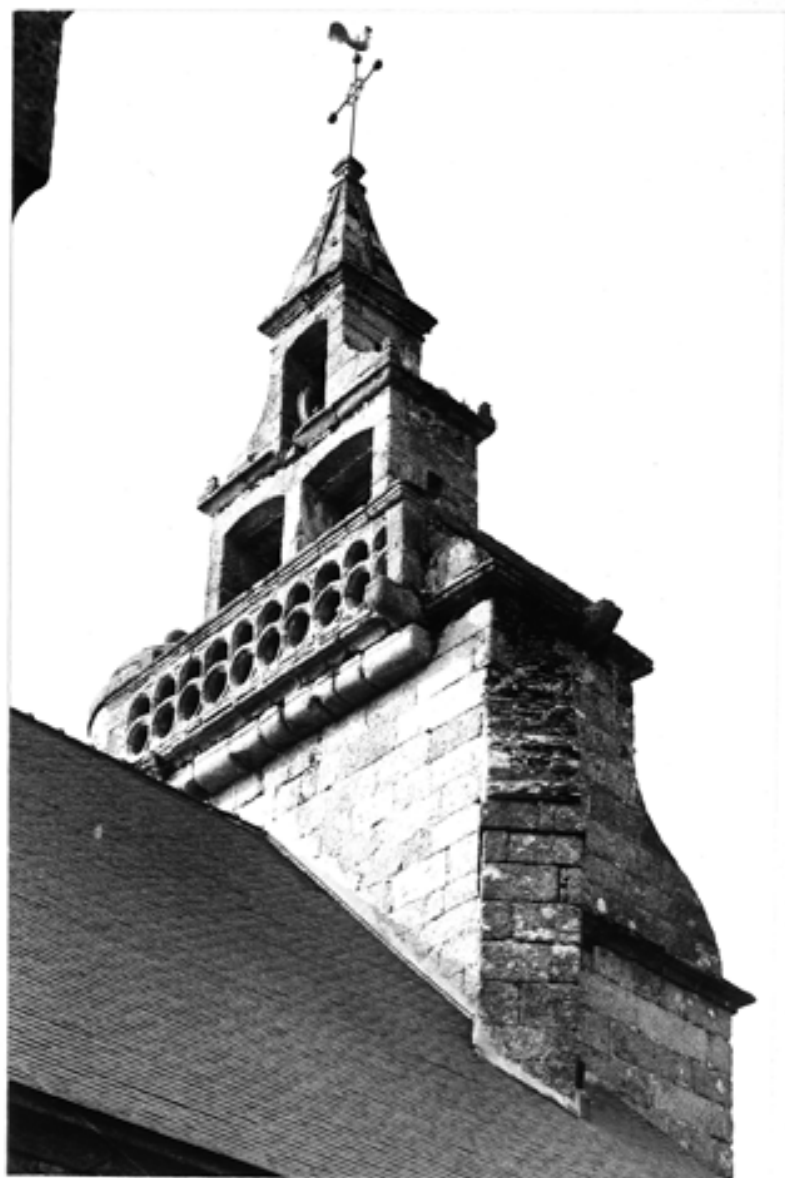
Fig. 8

| | | n°s clichés |
|---|---|---|
| - 8 | Détail de la face Est du clocher prise du Nord-Est ..... | 73.22.1044 V |

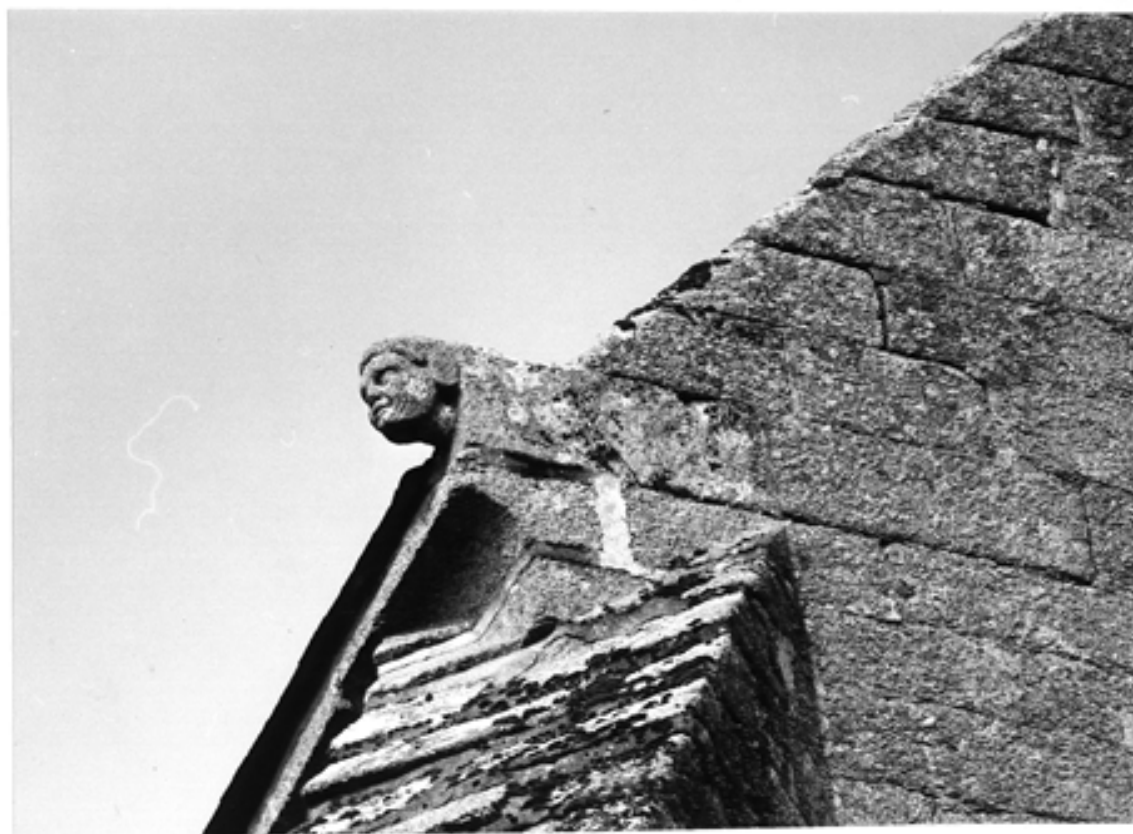
Fig. 9

Crossette du rampant Sud sculptée d'une figure humaine (Fig. 9). Mur ouvert de deux fenêtres géminées à embrasure moulurée de deux cavets. Appui souligné par un larmier courant sur toute la largeur du mur. Haut empattement (2, 50m environ) chanfreiné (voir tableau marques de tâcherons p.4,5,6)

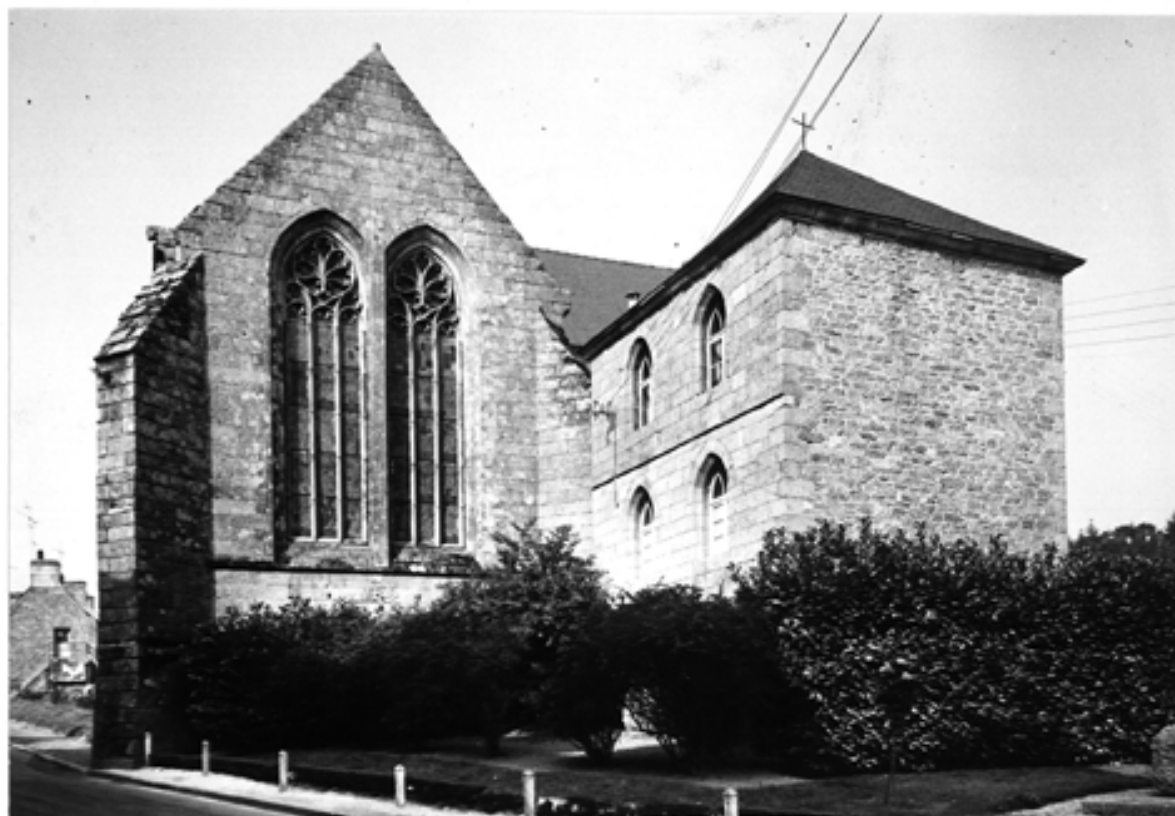
Fig. 10

En hors-œuvre au Nord-Est. Bâtiment de plan rectangulaire (Fig. 10) à deux étages carrés, fenêtres au Sud uniquement. La sacristie est reliée à l'église par un "hall" auquel on accède par les portes du bras de transept et du chœur.

Vue du chœur

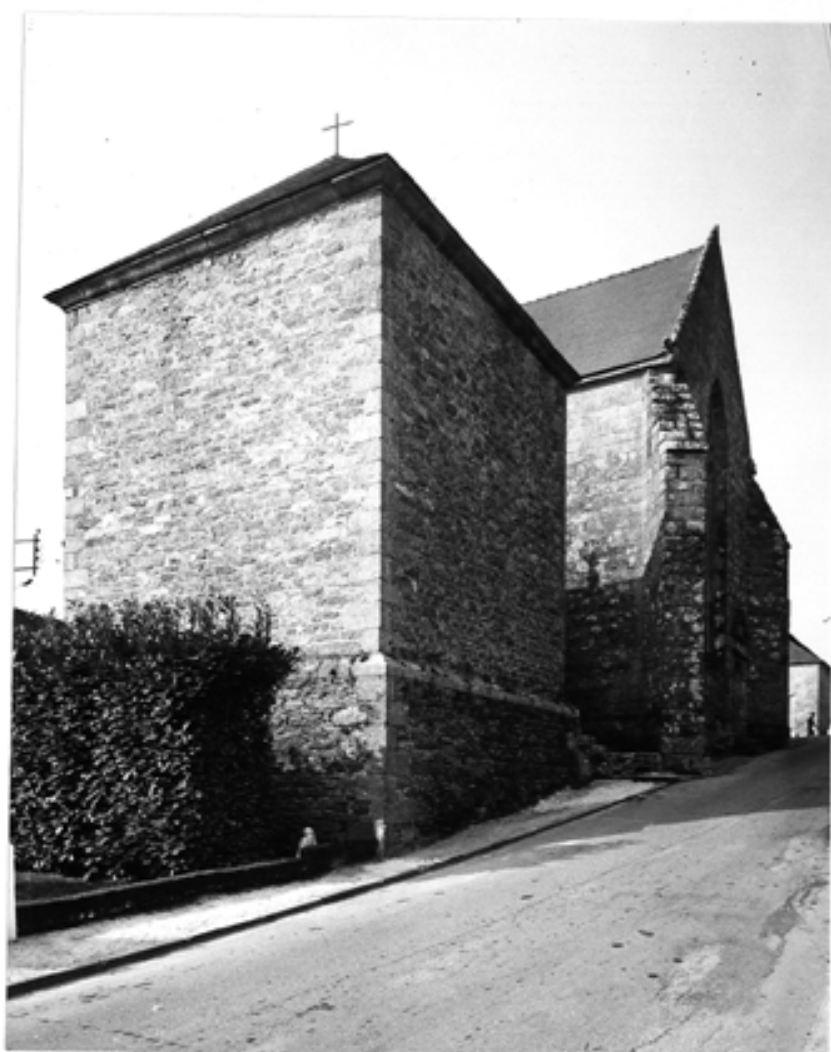
Fig. 11

| | | n°s clichés |
|---|---|---|
| - 11 | Vue de la sacristie ..... | 73.22.1050 V |

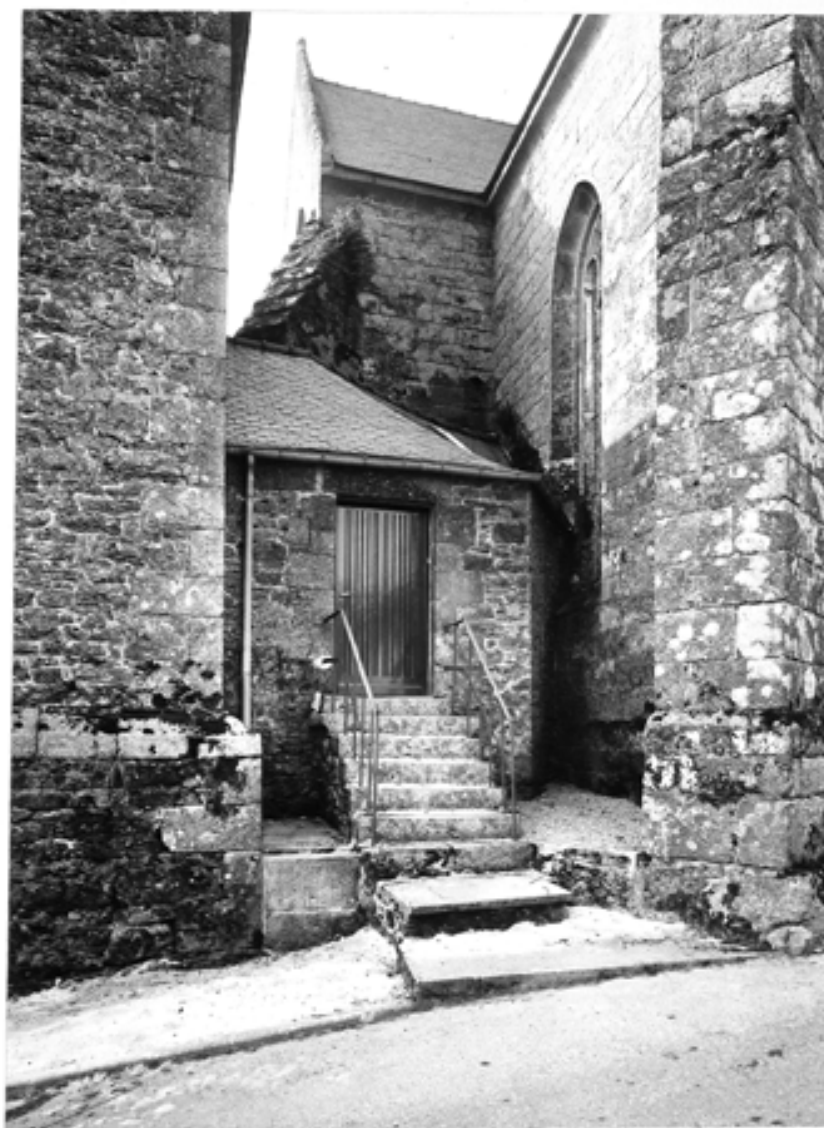
Fig. 12

- Mur Est peu visible car masqué en partie par le bâtiment de la sacristie (Fig. 12). Mur sommé d'une corniche en cavet prolongeant celle du mur Nord du chœur et ouvert d'une fenêtre à remplage en fleur de lys (mutilé : il manque la base des lobes). Empattement à chanfrein.

Entrée de la sacristie  
(Nord)

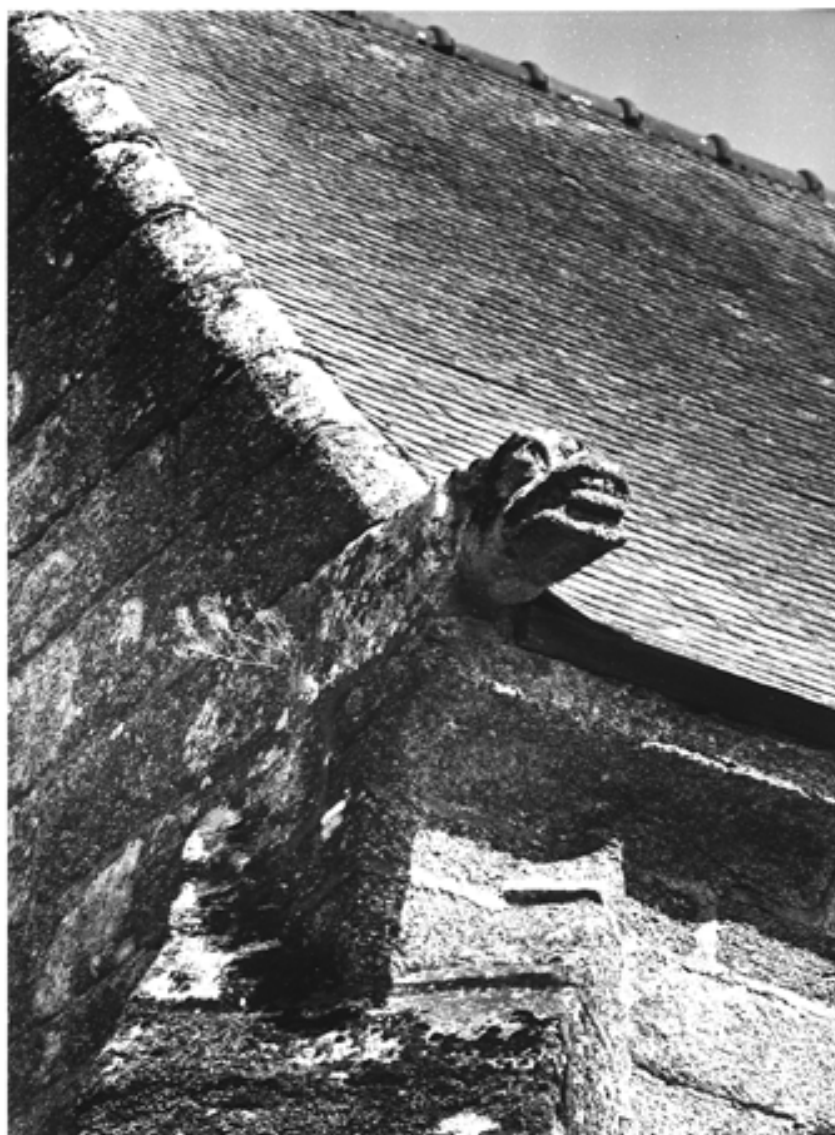
Fig. 13

| | | n°s clichés |
|---|---|---|
| - 13 | Détail : crossette à la base du rampant droit du bras Nord | 82.22.352 X |

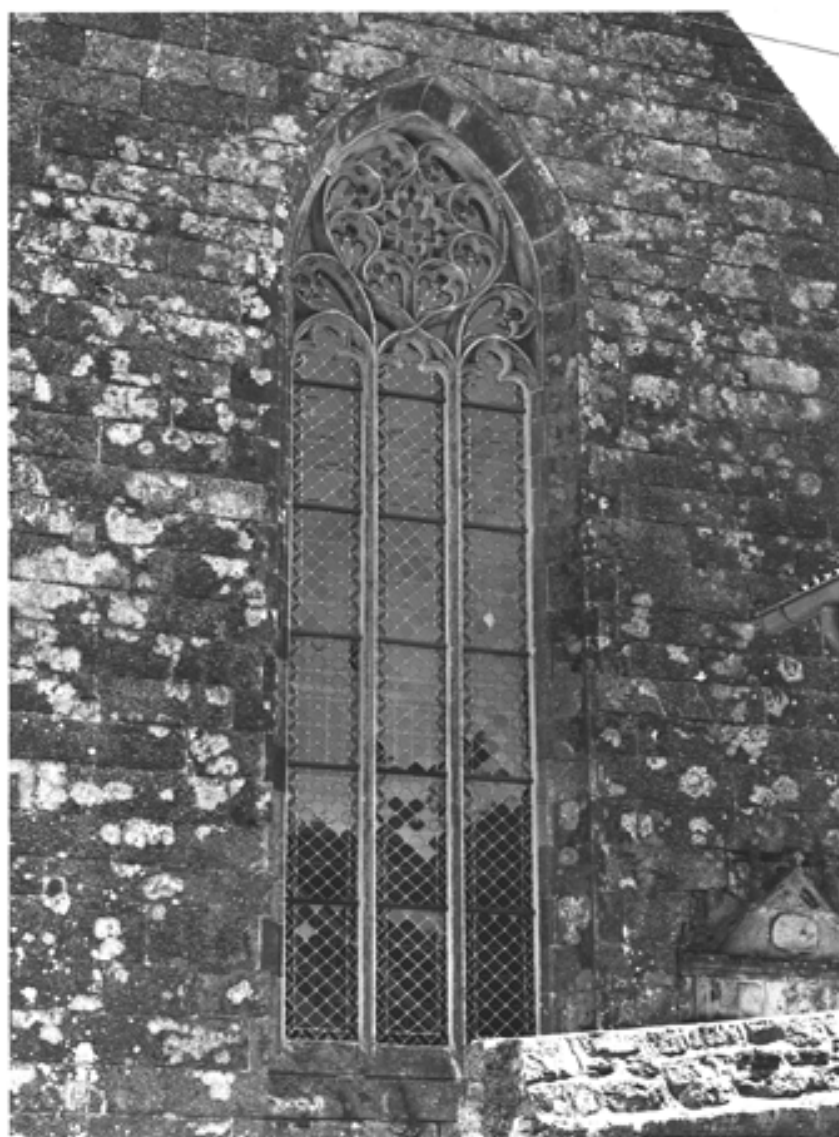
Fig. 15

| | | n°s clichés |
|---|---|---|
| - 15 | Vue de la baie du mur Nord du bras Nord ..... | 82.22.351 X |

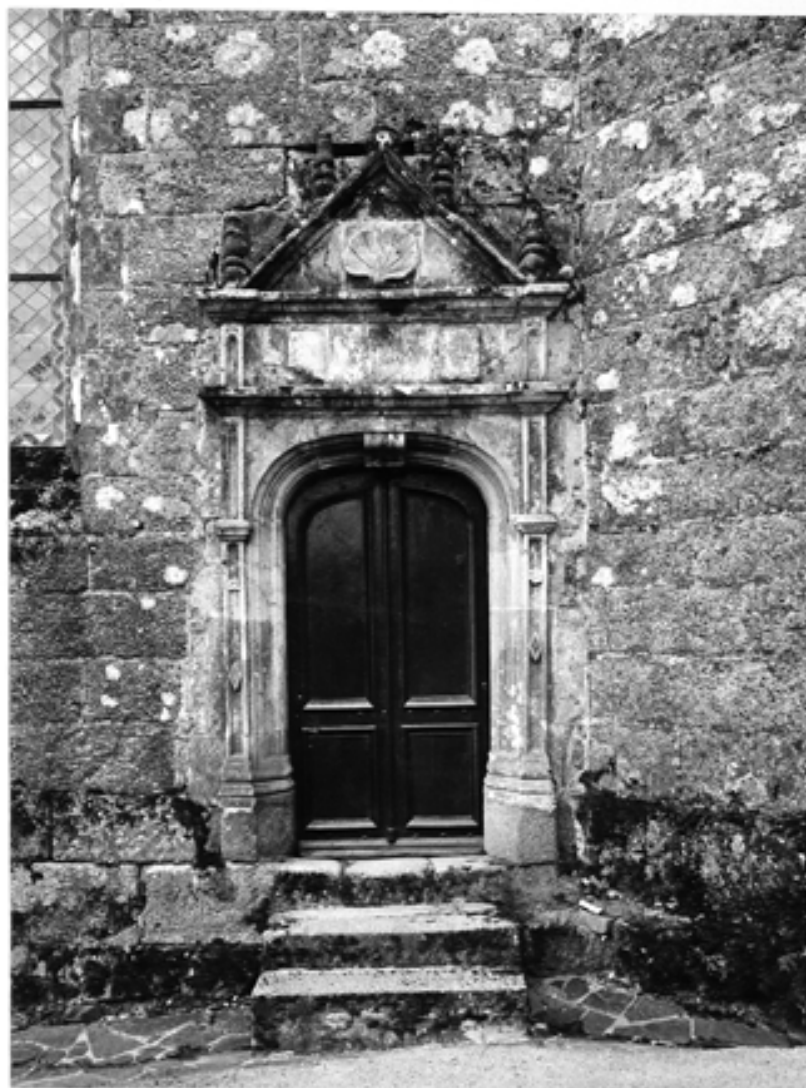
Fig. 16

- Mur Nord. Mur-pignon épaulé de deux contreforts angulaires. Rampants du pignon nus reposant sur deux crossettes saillantes sculptées (chien à gauche, grotesque à droite). Ce mur est ouvert d'une fenêtre en arc brisé et, à droite, d'une porte à encadrement architecturé à décor de coquille, losanges "candélabres"; la frise est gravée de la date 1575 encadrée de deux blasons martelés (Fig. 16). Empattement à chanfrein.

Porte Nord du bras Nord

Date 1575 sur le tympan de la porte Nord du bras de transept Nord.

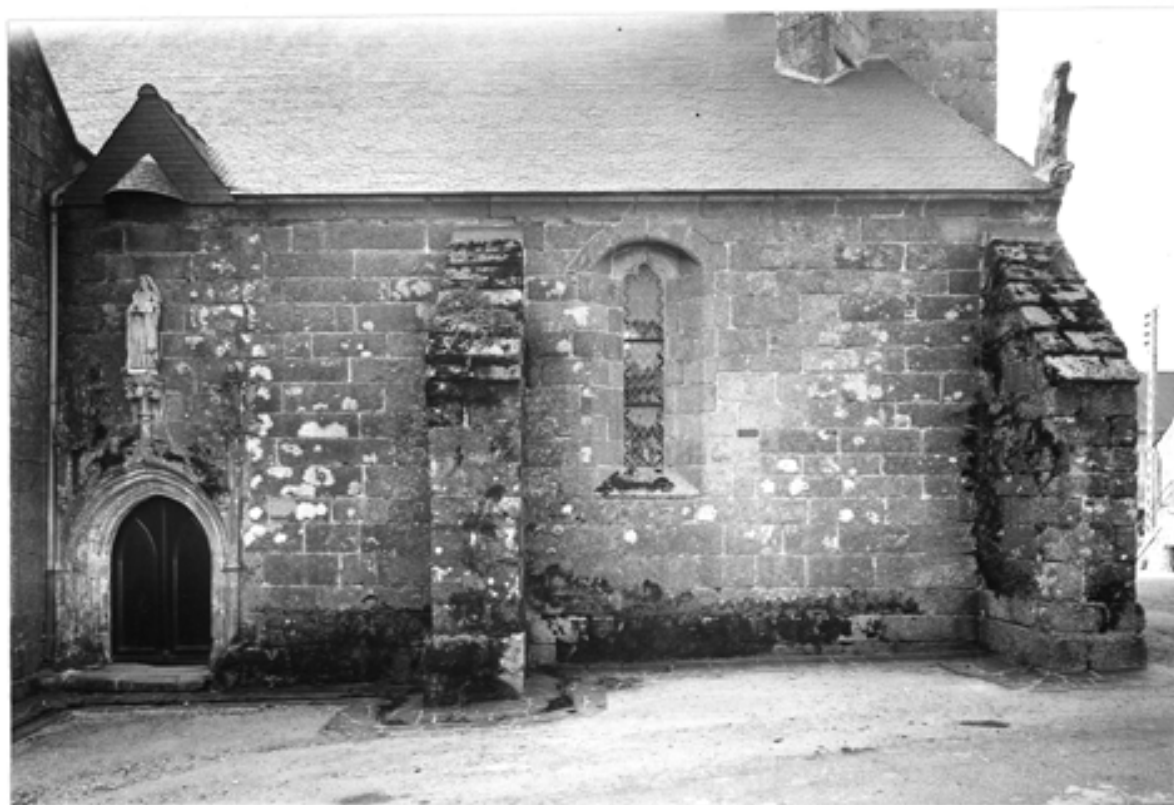
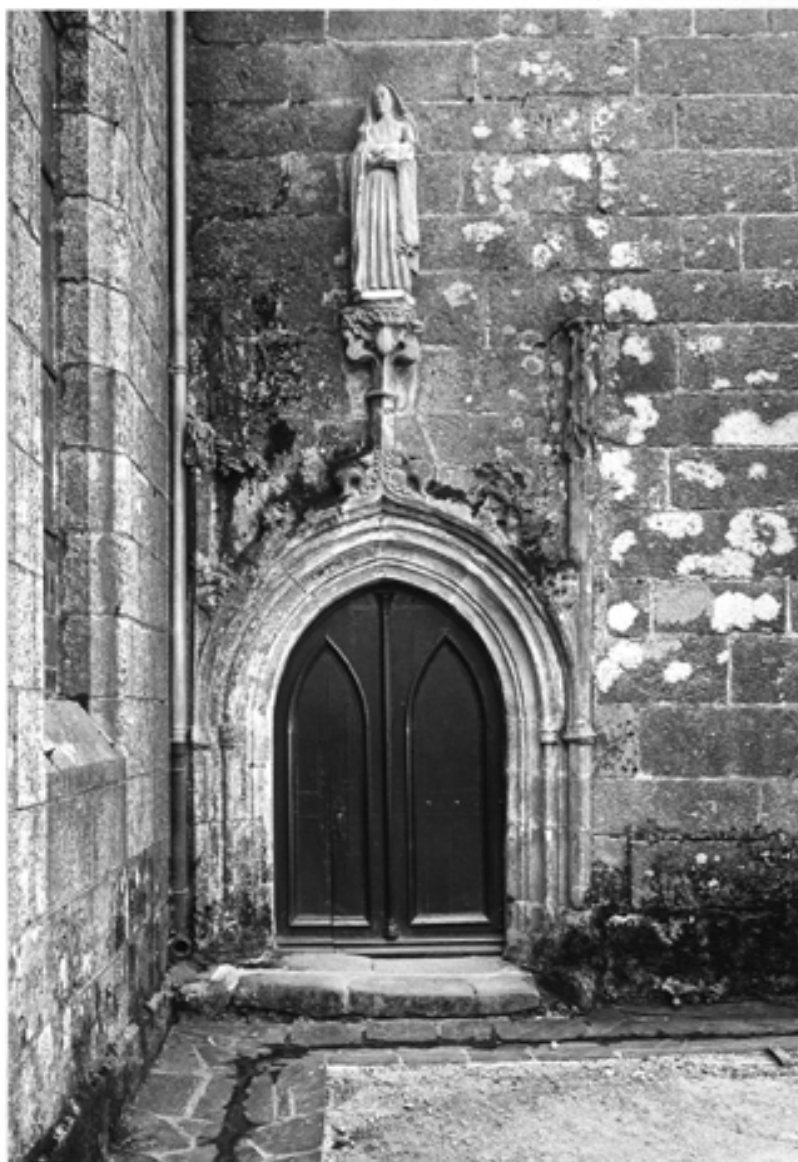
Fig. 17

## \* Mur Nord de la nef (Fig. 17-18).

Epaulé par deux contreforts droits et ouvert à gauche d'une porte en arc brisé à un rouleau; embrasure moulurée de cavets et tores se prolongeant en colonnettes à chapiteaux sculptés sur les piédroits; archivolté en accolade à crochets végétaux sommée d'un fleuron servant de socle à une statue.

À droite, fenêtre en plein cintre à large ébrasement; une forme unique trilobée. Empattement à angle vif à la base de tout le mur Nord.

Mur Nord de la nef

Porte Nord de la nef

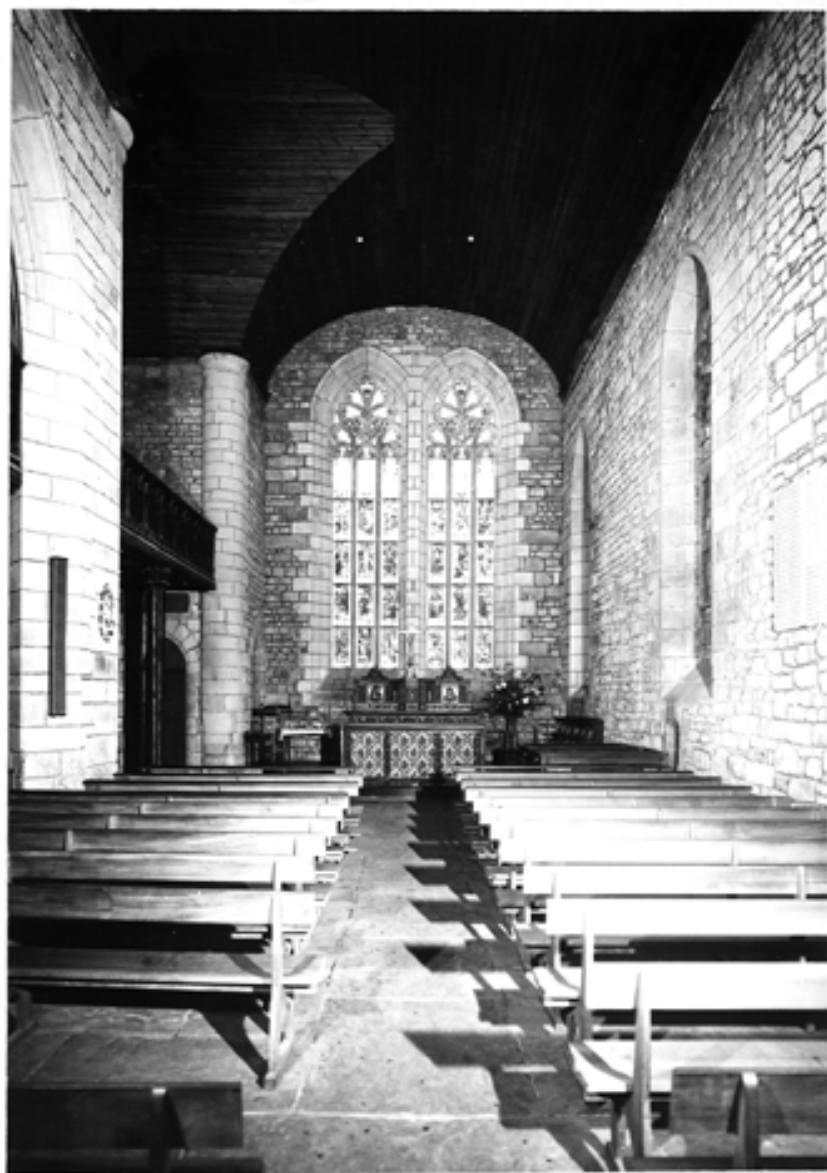
Fig. 19

- Mur Sud ouvert de quatre hautes fenêtres en arc brisé à remplages. Trace verticale de collage entre les 2ème et 3ème fenêtres dans la partie haute du mur seulement (Fig. 19). Niche-lavabo sous la 3ème fenêtre (Fig. 22) et la 4ème fenêtre (Fig. 23).

Angles de la croisée formés de deux colonnes circulaires engagées (Fig. 19) sommés d'un chapiteau à corbeille lisse.

\* Choeur. Très peu profond. Mur Est ouvert de deux hautes fenêtres géminées à remplage (Fig. 19) occupant presque la totalité de la surface du mur; embrasure moulurée de deux cavets. Dans le mur Nord, porte ouvrant sur le couloir d'accès à la sacristie de même type que celle du bras de transept.

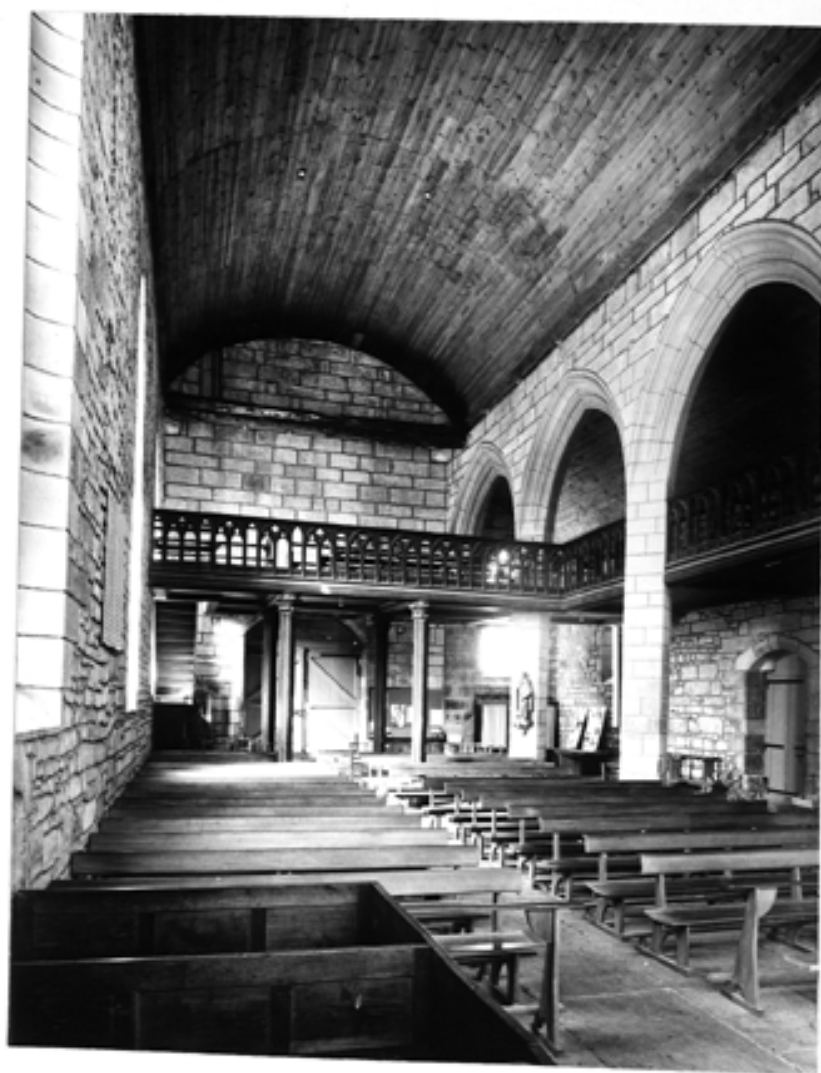
Fig. 20

Elévations intérieures de la nef formées par trois grandes arcades en arcs brisés et piliers de plan losangés (Fig. 20). Les arcs à deux rouleaux sont moulurés de deux tores et deux cavets et pénètrent dans les supports (Fig. 24). A l'Ouest, massif du clocher : mur épaissi.

Vue intérieure vers le Nord-Ouest

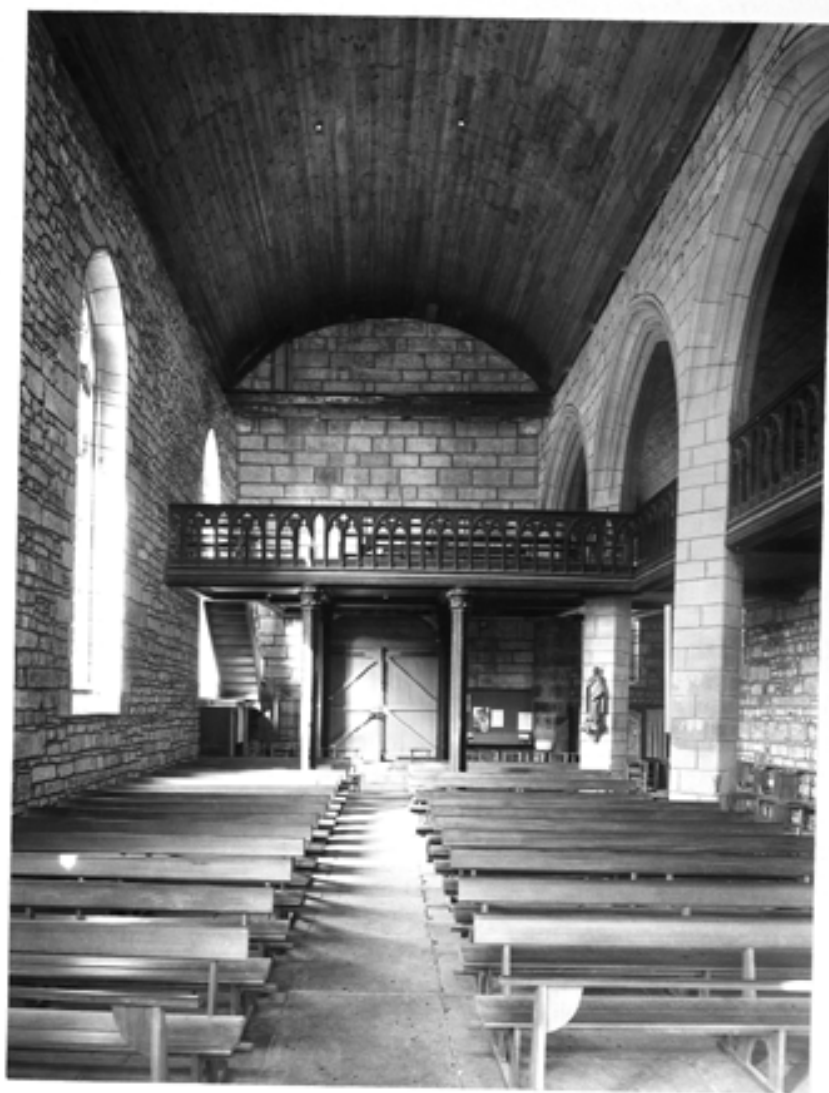
Fig. 21

- Mur Ouest ( Fig. 21) [Cf. tableau des marques de tâcheron].  
Construit en grand appareil réglé ouvert d'une porte à arrière-voussure en arc segmentaire (arc chanfreiné, piédroit à angle vif), précédée d'un emmarchement de trois degrés.

Vue intérieure vers l'Ouest
