| Commune | : Saint-Nicolas-du-Pélem |
| Dénomination | : église paroissiale |
| Titre courant | : Eglise Paroissiale Saint Pierre |

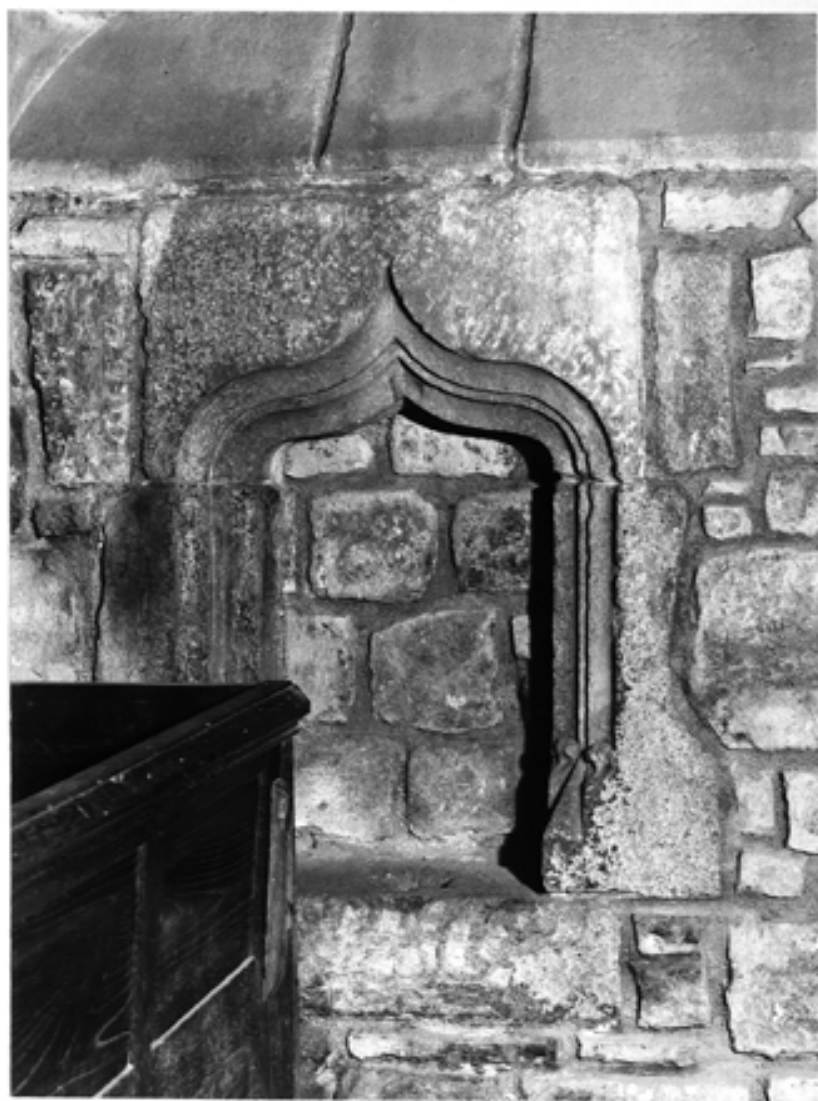
Fig. 22

- Mur Sud ouvert de quatre hautes fenêtres en arc brisé à remplages. Trace verticale de collage entre les 2ème et 3ème fenêtres dans la partie haute du mur seulement (Fig. 19). Niche-lavabo sous la 3ème fenêtre (Fig. 22) et la 4ème fenêtre (Fig. 23).

Niche-lavabo dans le mur Sud  
de la nef

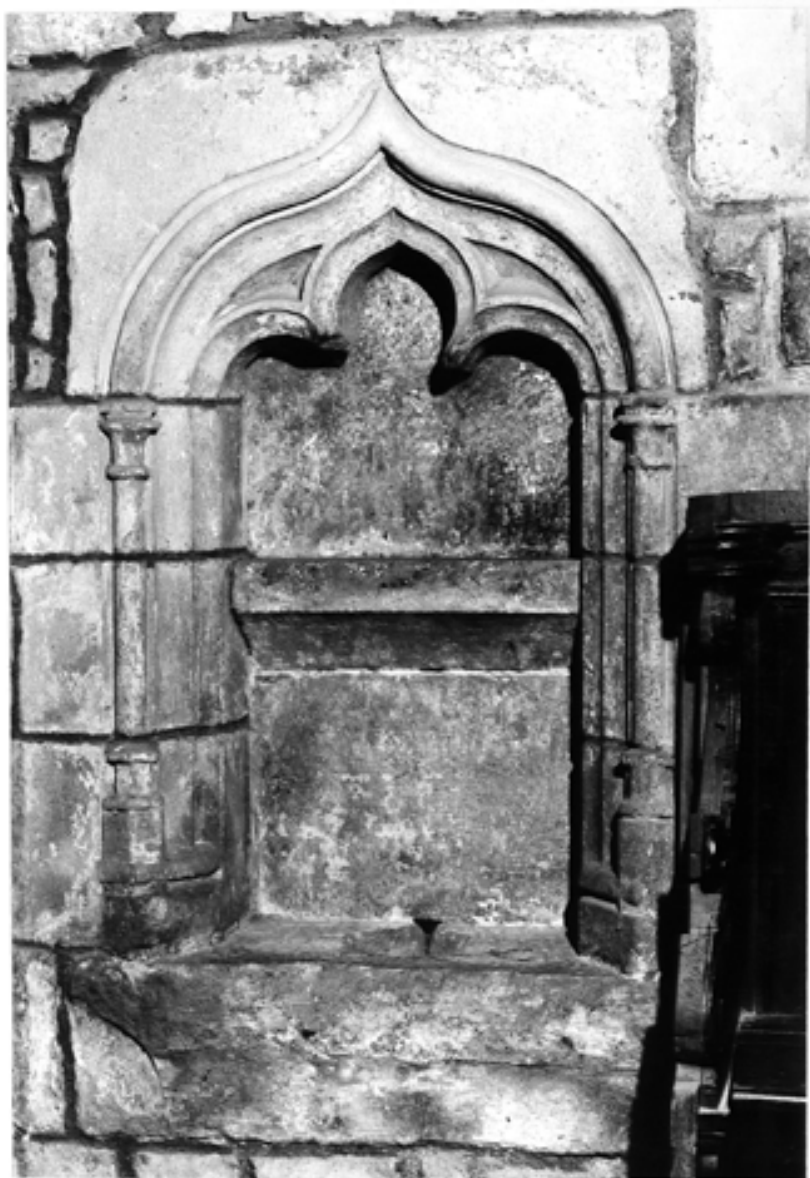
Fig. 23

| | | n°s clichés |
|---|---|---|
| - 23 | Niche-lavabo du mur Nord du chœur ..... | 73.22.1147 V |

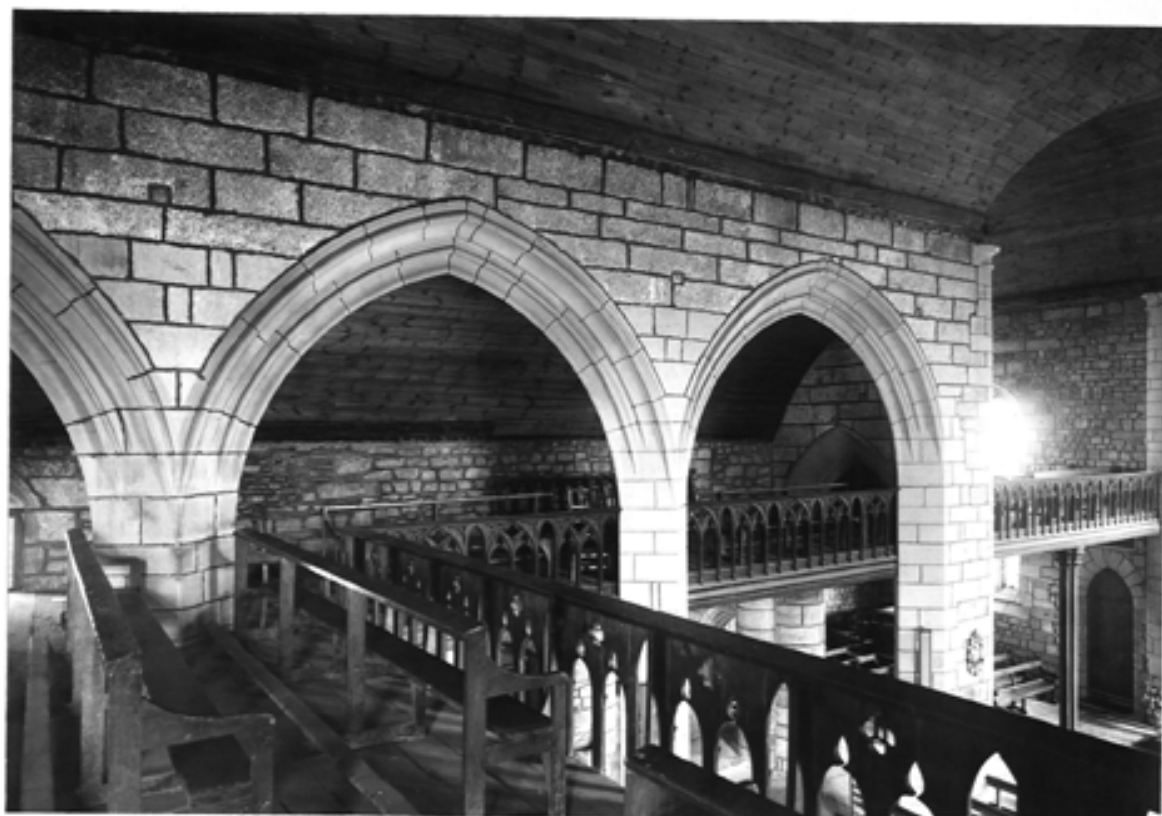
Fig. 24

Les trois grandes arcades sont presque identiques (cf. paragraphe "structure"). La base du pilier 0 est à angle vif, celles des piliers 1 et 2 sont moulurées de tores et scoties; le pilier 3 n'a pas de base. Le 3ème pilier est formé du 3ème support de la nef et de la colonne Nord-Ouest de la croisée (trace de collage vertical entre la colonne circulaire et le trumeau particulièrement visible sur la face Nord). Une différence de nature du matériau utilisé dans l'appareillage du mur-gouttereau au-dessus des clefs d'arcs est nettement perceptible sur la Fig. (24).

Elévations intérieures de la nef formées par trois grandes arcades en arcs brisés et piliers de plan losangés (Fig. 20). Les arcs à deux rouleaux sont moulurés de deux tores et deux cavets et pénètrent dans les supports (Fig. 24). A l'Ouest, massif du clocher : mur épaissi.

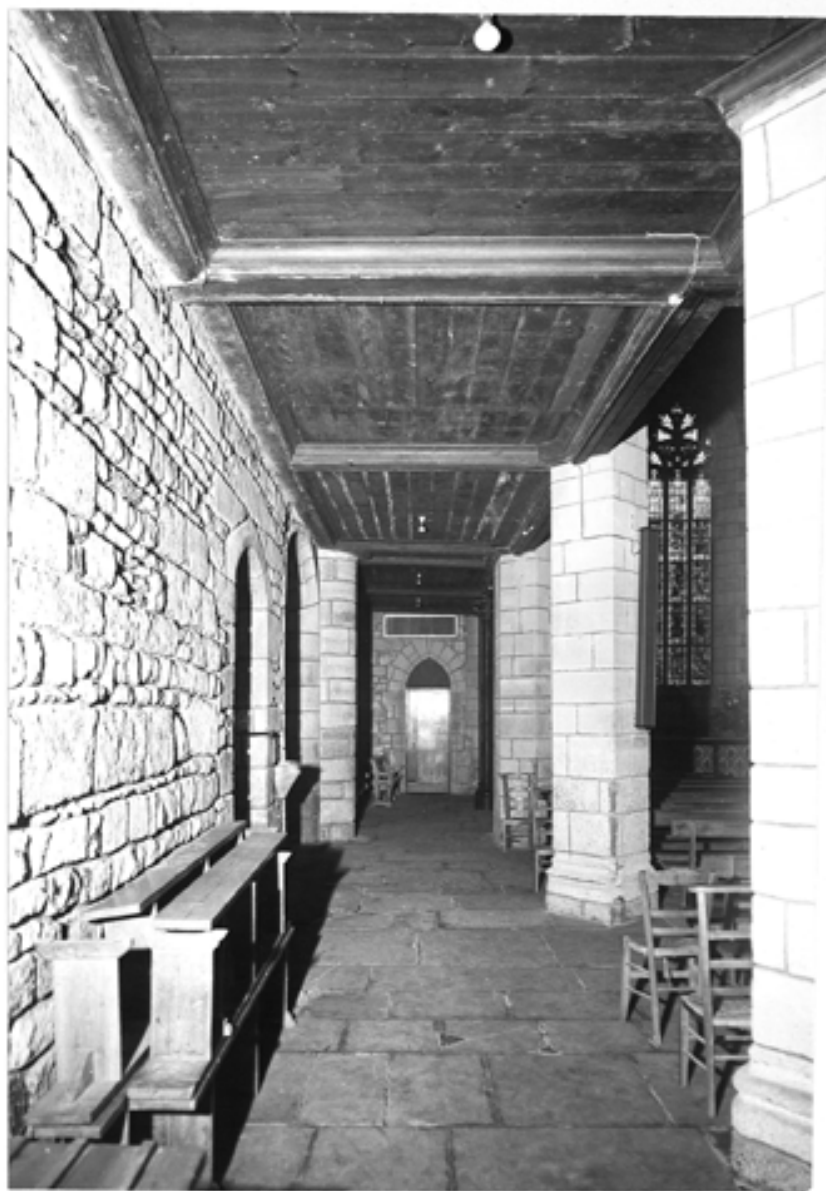
Fig. 25

## - Mur Nord (Fig. 25)

Ouvert d'une fenêtre en arc plein cintre à intrados trilobé et d'une porte à arrière-voussure en arc segmentaire (arc chanfreiné, piédroits à angle vif) accostée à droite d'un bénitier engagé. A droite, arcade en anse-de-panier ouvrant sur la chapelle des fonts; les piédroits sont des colonnes circulaires engagées. Description de la chapelle des fonts (cf. paragraphe 7). Le collatéral ouvre sur le bras de transept par une arcade en arc brisé (Fig. 26 et 27) moulurée d'un cavet. Le mur-gouttereau

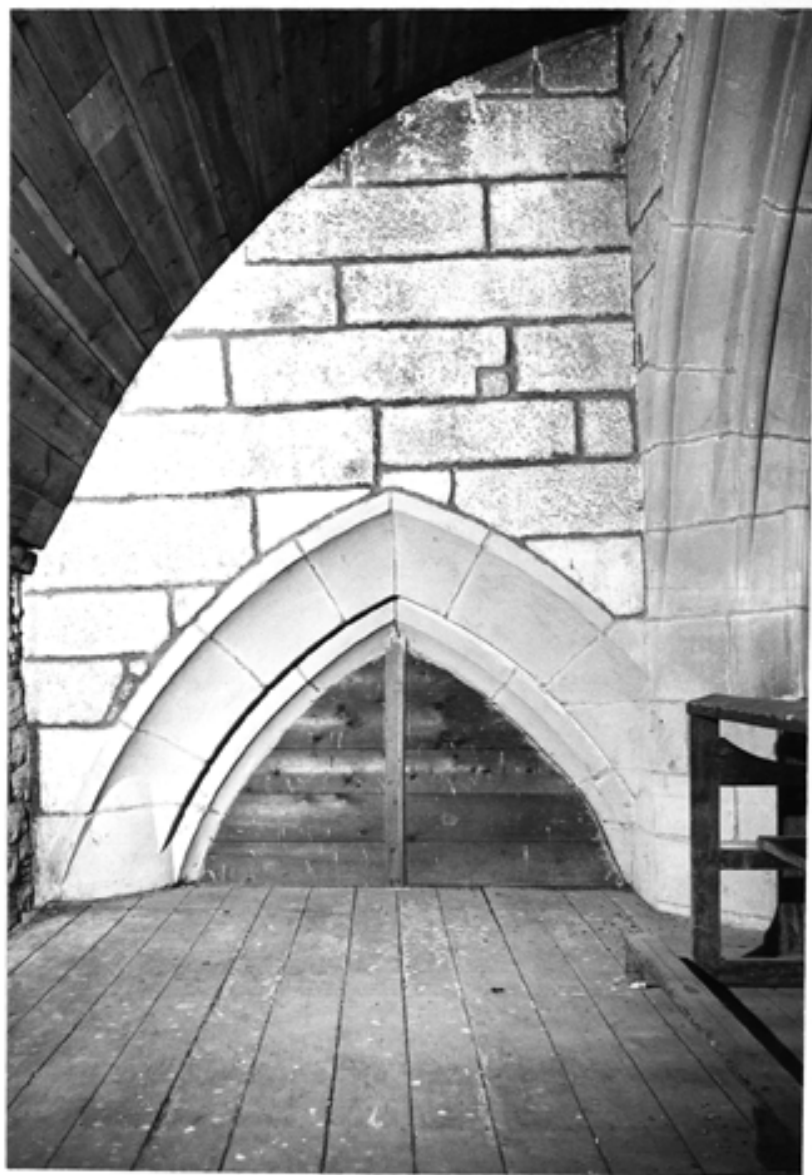
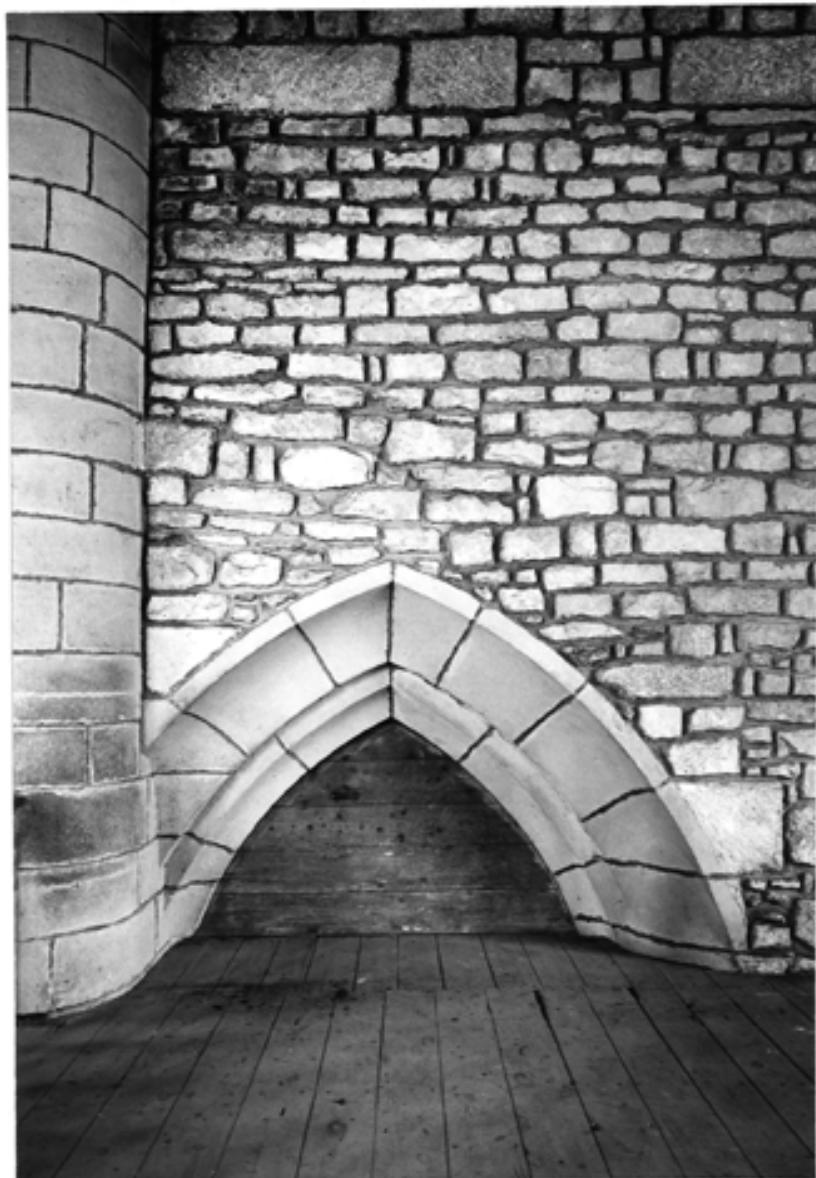
Fig. 26

Arcade du collatéral Nord vers le  
bras Nord

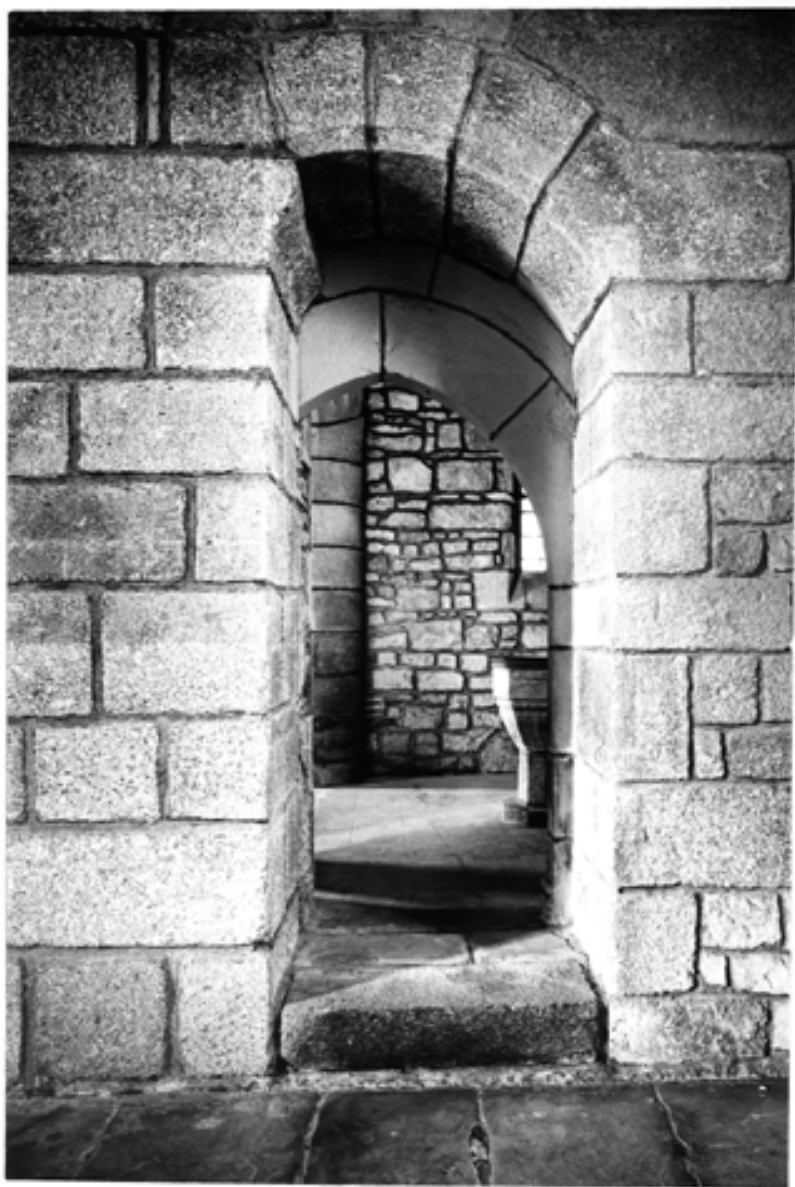
Fig. 29

- Mur Ouest ouvert d'une baie couverte d'un demi arc segmentaire; (arc chanfreiné, encadrement à angles vifs) [Fig. 29] voir tableau des marques de tâcherons p.4, 5, 6)

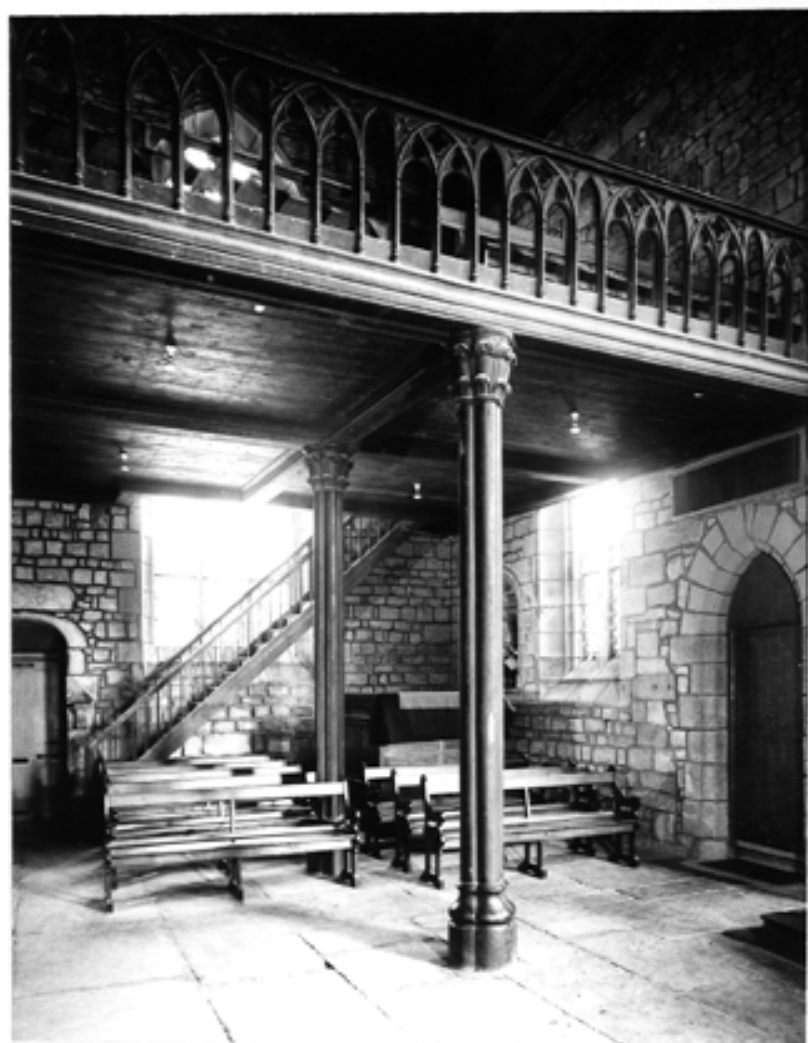
Fig. 30

- Mur Est ouvert d'une fenêtre en arc brisé à embrasure en cavet et remplage en fleur de lys (mutilé). Elle est accostée à gauche d'une grande niche (Fig. 31) en arc en accolade avec piédroits à colonnettes reposant sur des bases prismatiques. A droite, près de la croisée, porte en arc brisé (Fig. 30) donnant accès au couloir conduisant à la sacristie.

Vue du bras de transept Nord

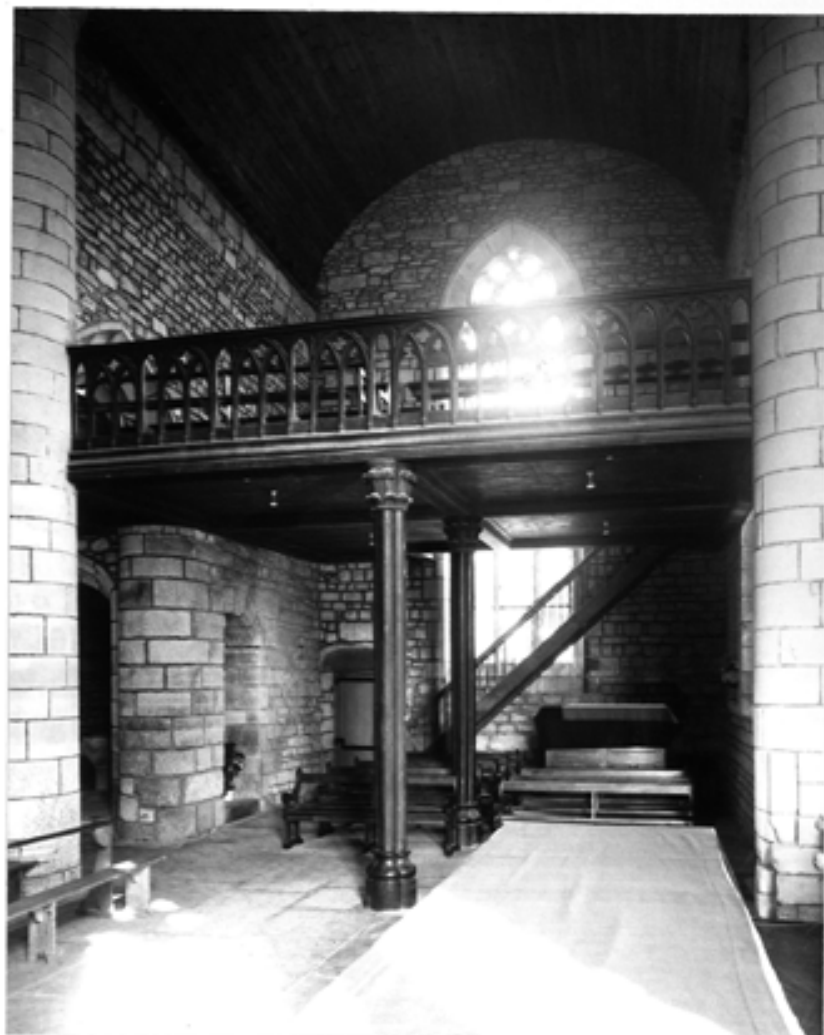
Fig. 32

- Mur Nord (Fig. 32)

En partie masqué par la tribune. Ouvert d'une haute fenêtre en arc brisé à remplage et embrasure moulurée en cavet. A gauche, porte couverte d'un linteau délardé en arc segmentaire (Fig. 30). Un bénitier mouluré est ménagé dans une pierre du piédroit.

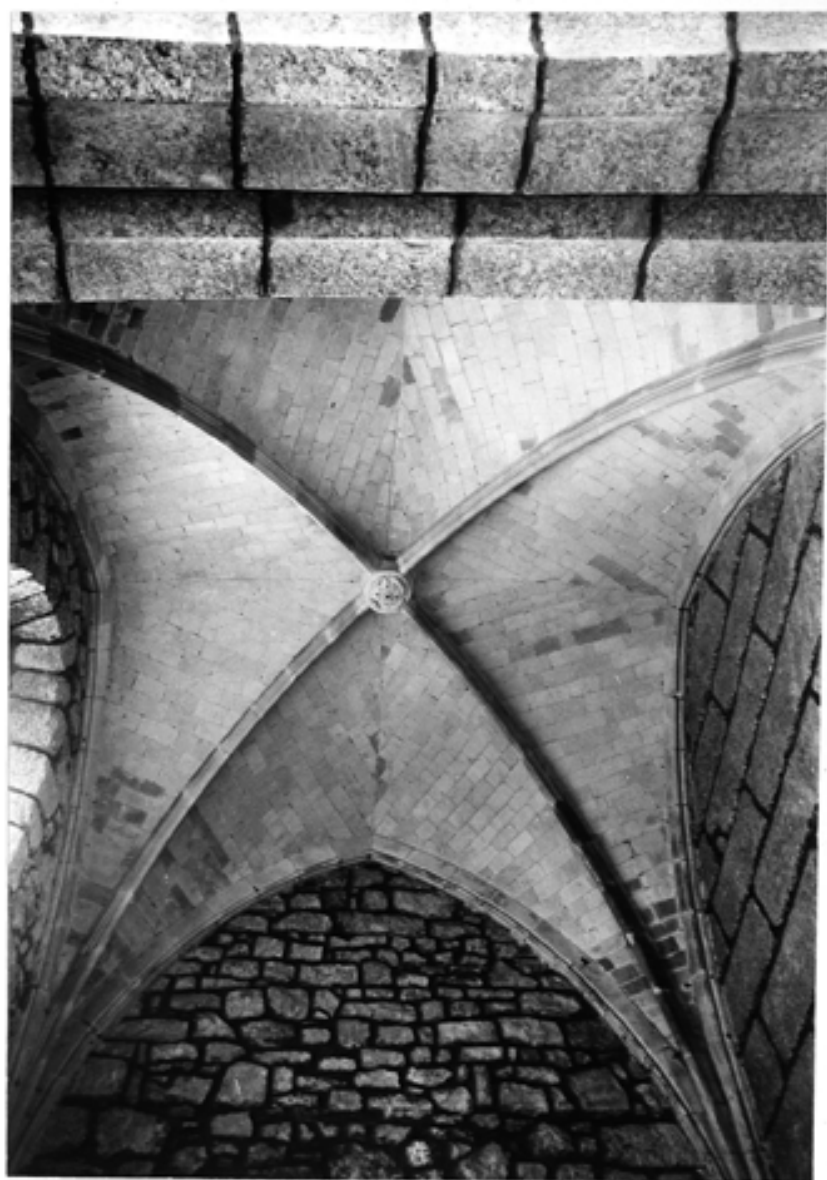
Fig. 33

Pièce de plan carré couverte d'une voûte d'ogives (Fig. 33) à clef sculptée. Les ogives et formerets reposent sur des culots sculptés.

Chapelle des fonts : couverture

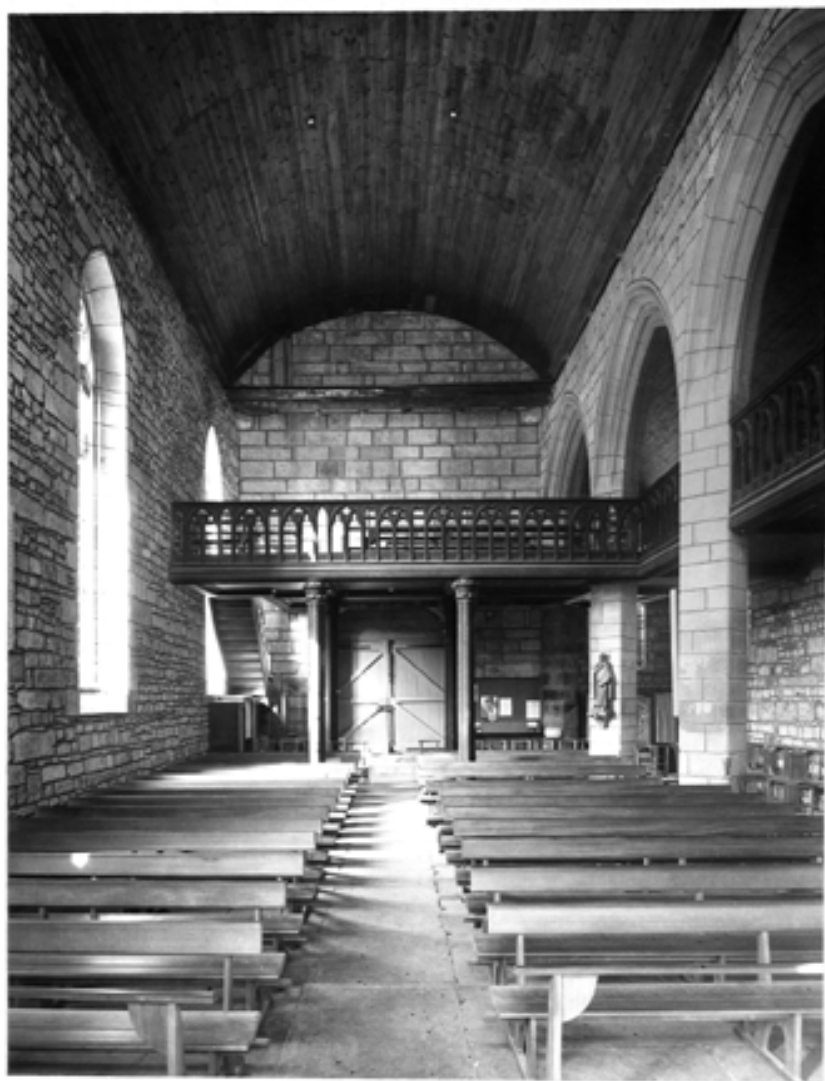
Fig. 1

SUPPLEMENT MOBILIER : la tribune, partie  
adossée au mur Ouest de la nef

- " -installation d'une tribune pour pallier l'exiguïté de l'église : le dispo-  
sitif longe le mur Ouest de l'église, s'étend sur toute la largeur du colla-  
téral Nord et toute la profondeur du bras de transept Nord qu'il divise  
l'un et l'autre en deux niveaux (Fig. 1 à 4). Les travaux ont été exécutés  
par GUERANFF, de Saint-Nicolas (A.P., Cahier de paroisse).

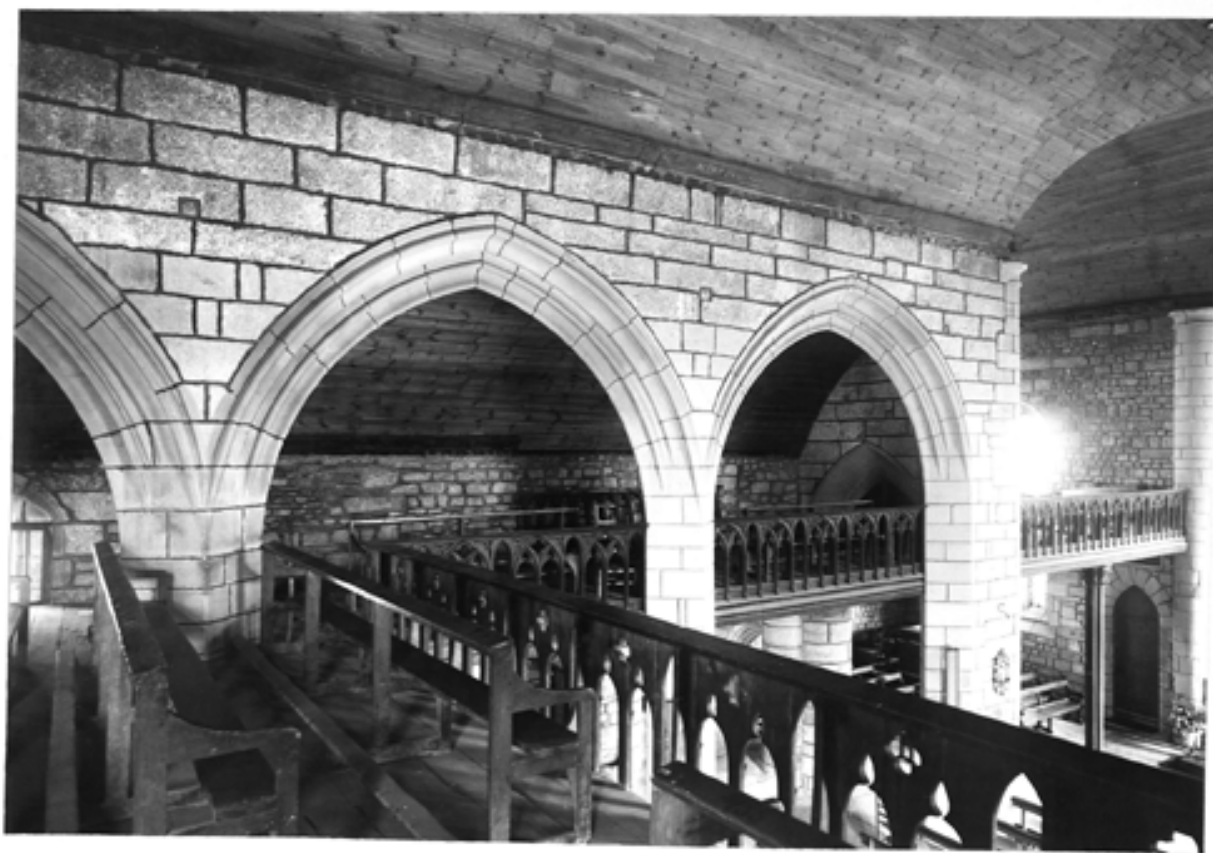
Fig. 2

SUPPLEMENT MOBILIER : la tribune,  
vue d'ensemble
