Aire d'étude : Saint-Nicolas-du-Pélem  
 Cadastre : 1962 C2 221  
 Commune : Saint-Nicolas-du-Pélem  
 Coord. Lambert : 0194060 ; 1082020  
 Copyright : © Inventaire général, 1967  
 Couverture : toit à longs pans ; noue ; flèche en maçonnerie ; appentis  
 Date bordereau : 1987 AVANT  
 Date d'enquête : 1967  
 Date mise à jour : 2002/05/03  
 Date Mistral : 1987 AVANT  
 Date protection : 1909 ; classé MH  
 Date(s) : 1882  
 Dénomination : chapelle  
 Département : 22  
 Dossier : individuel  
 Escaliers : escalier demi-hors-oeuvre ; escalier en vis  
 Etages : 1 vaisseau  
 Etude : inventaire fondamental  
 Historique : Edifice fin 15e siècle et 1er quart 16e siècle ; restauré en 1882 par Raoul  
 Images : mem0019/sap01\_mh069791\_p.jpg; mem0019/sap01\_mh069791\_v.jpg  
 Implantation : en écart  
 INSEE : 22321  
 Intérêt : à signaler  
 Lien bases : IA00004285  
 Lieu-dit : Saint-Eloi  
 Localisation : Bretagne ; 22 ; Saint-Nicolas-du-Pélem

Murs gros-oeuvre : granite ; pierre de taille  
 Parties : fontaine  
 Plan : plan en croix latine  
 Protection : classé MH  
 REFERENCE : IA00004285  
 Région : Bretagne  
 sauvegarde Ref. : 00004285  
 Siècle : 4e quart 15e siècle ; 1er

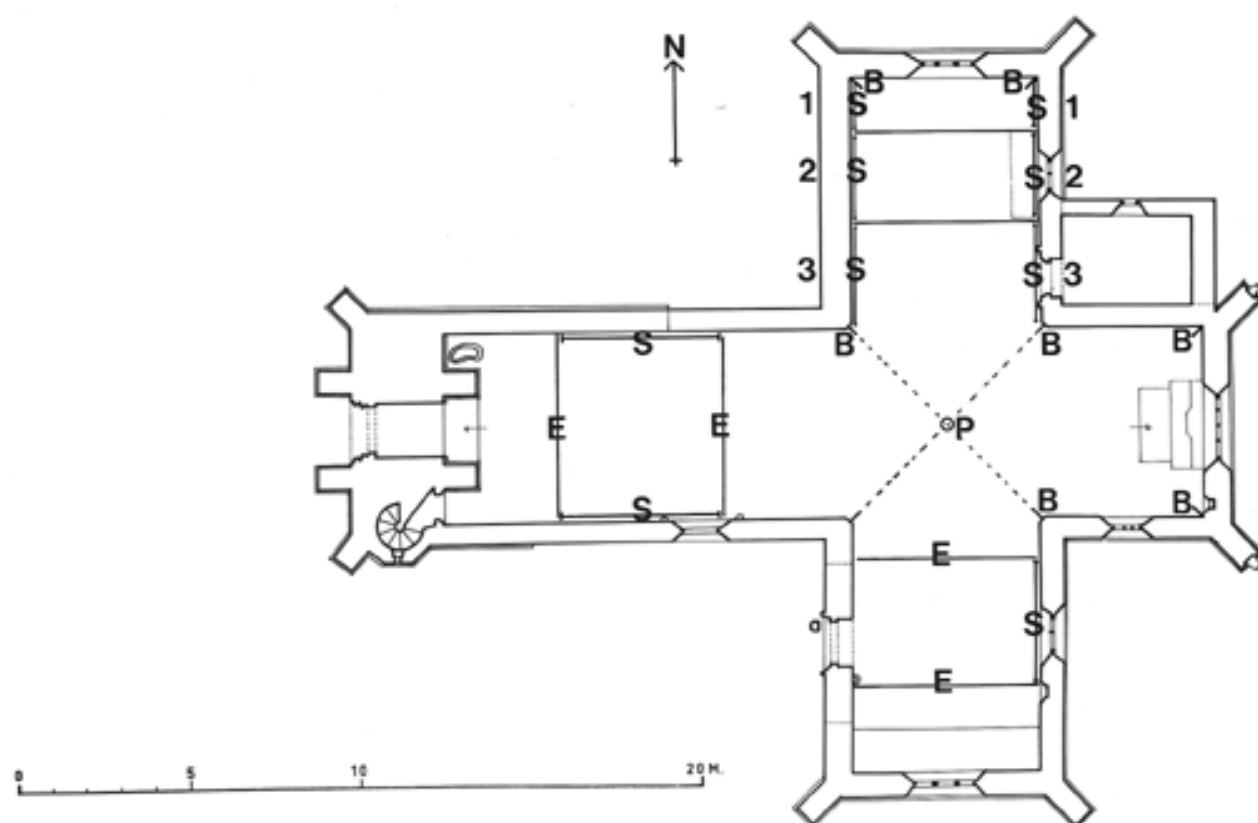
Pl. 1

Charpente visible pour la partie Ouest de la nef (restauration de Novembre 1980). Charpente à fermes : deux entrails neufs et poinçons moulurés, faux-entrails, jambettes et aisseliers courbes, sous-faitage, contre-ventement par goussets - sablière sculptée au Sud. Dans les bras de transept : deux entrails à engoulants et bagues médianes sculptées; sablières sculptées.

| | | <u>n°s clichés</u> |
|---|---|---|
| Pl. I | Plan de localisation des sablières, blochets<br>et abouts de poinçons sculptés ..... | 83.22.25 P |

B : Blochets

P : poinçons

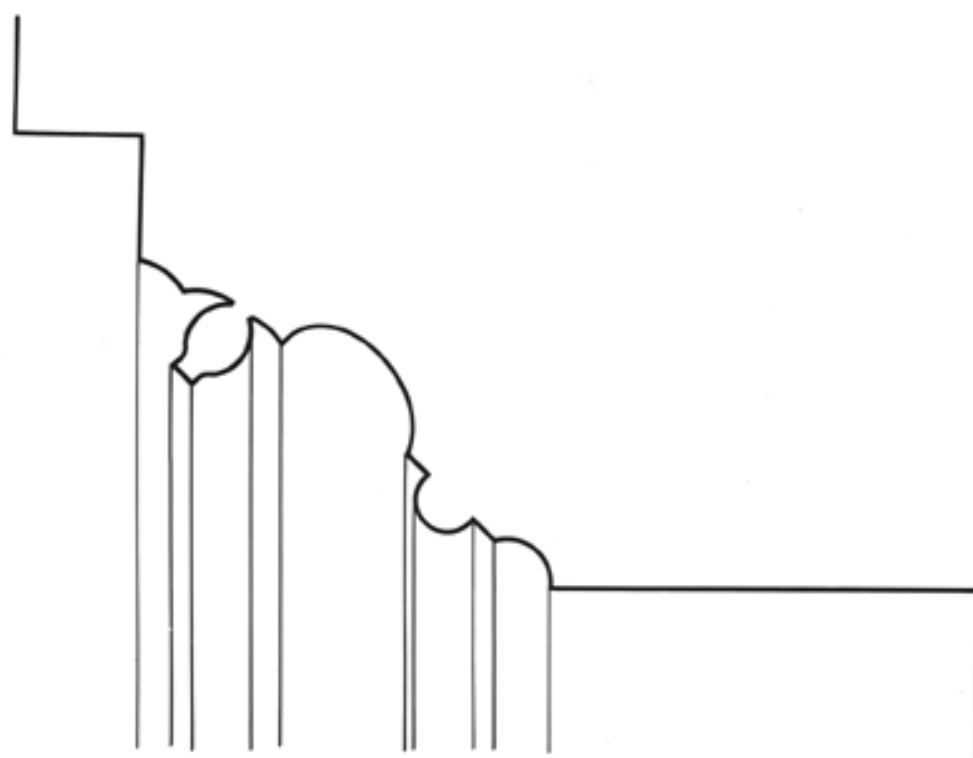
Pl. II

| | | <u>n°s clichés</u> |
|---|---|---|
| - II | Mouluration, porte transept Sud ..... | 83.22.26 P |

a : p o r t e   t r a n s e p t   S u d

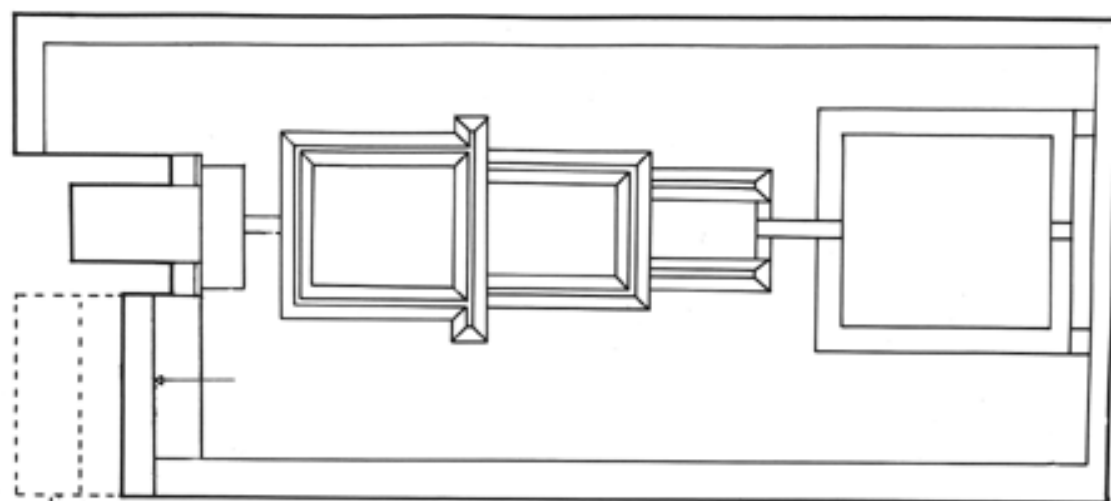
P1. V

Cf. plan V - Fig. n° 31 et 32.

| | | <u>n°s clichés</u> |
|---|---|---|
| - V | <b>Fontaine</b> - plan ..... | 83.22.22 P |

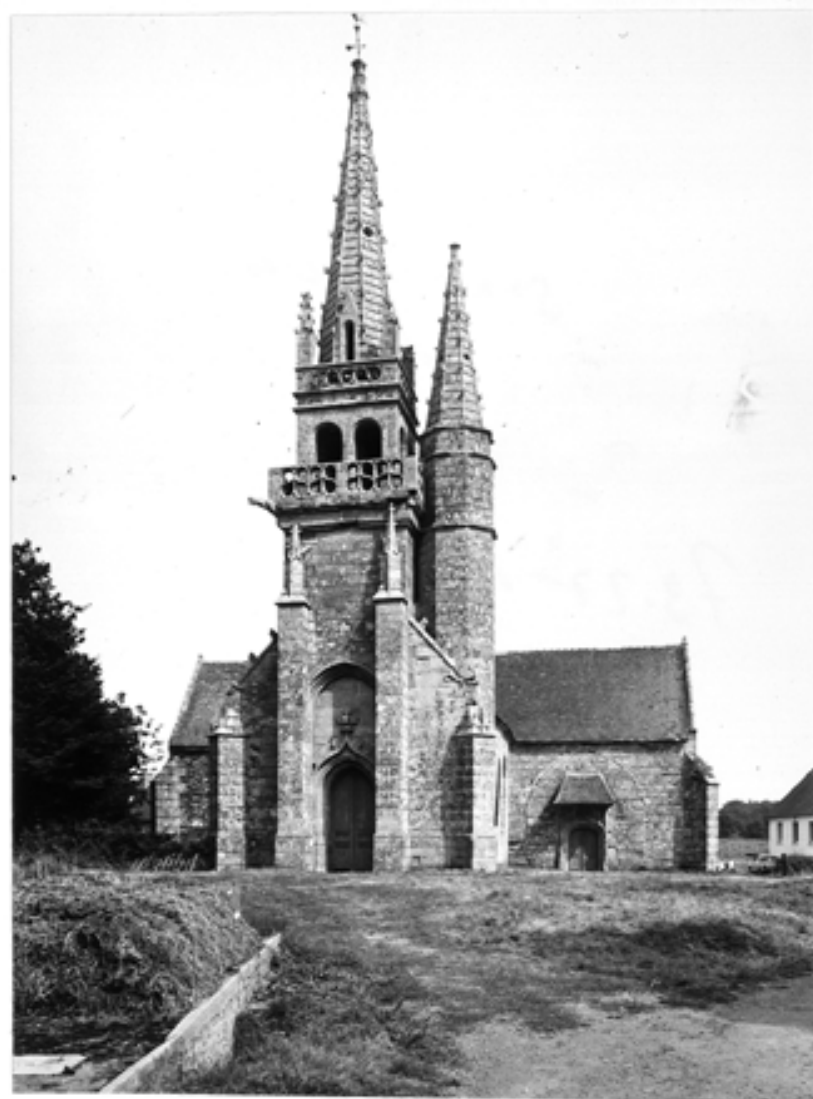
Fig. 2

## \* Elévation antérieure occidentale (Fig. 2 et 3).

Formée par le massif de la tour-porche, elle affecte cependant la forme traditionnelle du mur-pignon sommé du clocher; chacune de ces deux divisions constitue un niveau d'élévation de la façade. Le mur-pignon est épaulé de deux contreforts angulaires (sans pinacles) et de deux contreforts droits sommés de pinacles entre lesquels s'insère la porte d'entrée. Porte en arc brisé (Fig. 3) à archivolte en accolade pénétrant dans les contreforts et fleuron à trois lobes en haut-relief, crochets feuillagés finement sculptés.

Le surplomb de la souche du clocher est monté sur un arc brisé à un rouleau mouluré en cavets qui sert d'étré sillonnement aux deux contreforts droits. Rampants des pignons ornés de crochets; crossettes figurées à la base, à droite : bête ailée tachetée à longue queue, à gauche : la crossette est mutilée, il ne reste que l'arrière-train d'une bête à longue queue. A droite, au-dessus du rampant émerge la tourelle octogonale contenant l'escalier d'accès à la chambre des cloches; elle est éclairée par des jours ébrasés en cavet et couverts de linteaux délardés en accolade.

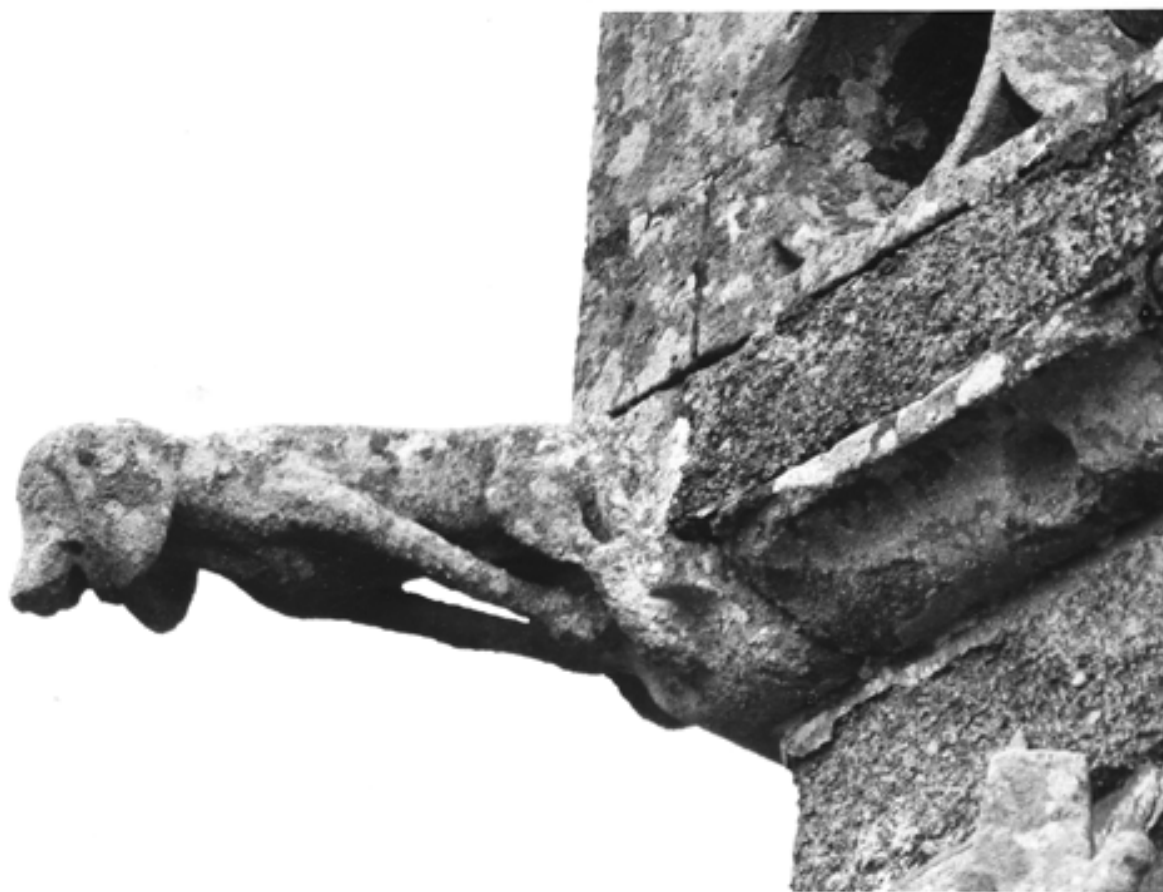
Fig. 5

- au Nord-Est : animal monstrueux,
- au Nord-Ouest : chien (Fig 5 ),
- au Sud-Est : arrière-train d'animal.

GARGOUILLE du clocher au Nord-Est

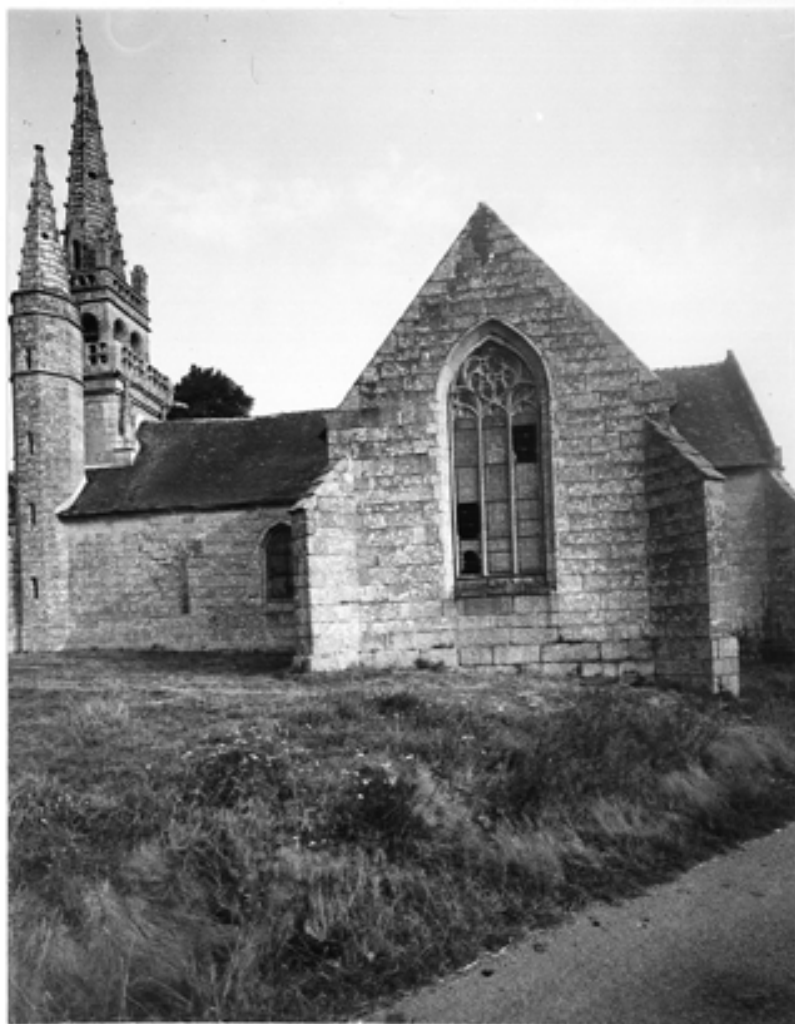
Fig. 8

Face Ouest (Fig. 8) marquée par un arc brisé obturé dont on voit le front et dont on devine un épannelage en cavet. Dans le remplissage

est percée une porte absolument comparable à celle ouvrant sur la sacristie mais légèrement plus large (20 cm de plus).

A gauche, à 80 cm de l'angle, pierre semi-circulaire moulurée en cavet sur laquelle repose le fut d'une colonne circulaire engagée (?) presque totalement masquée par le remplissage. Le même dispositif se devine à droite.

Il n'y a pas de corniche dans l'égoût de cette élévation.

Bras Sud du transept, mur Ouest

Les deux pierres circulaires légèrement débordantes et moulurées visibles sur les parements interne et externe du mur Ouest du bras Sud sont au même droit l'une de l'autre et constituent la base d'une colonne circulaire engagée, piédroit de l'arc qui la surmonte. On observe la même disposition symétriquement à droite de la porte. Cette arcade devait ouvrir sur une chapelle accolée à l'Ouest mais on ne discerne pas de traces d'arrachement franchement perceptibles dans ce mur; la modification de l'état originel remonte certainement à une date très ancienne. La porte en arc en anse de panier placée aujourd'hui dans le mur de remplissage de l'arcade devait originellement s'ouvrir dans le mur Sud de la nef à l'endroit des deux reprises verticales : les dimensions sont parfaitement concordantes.

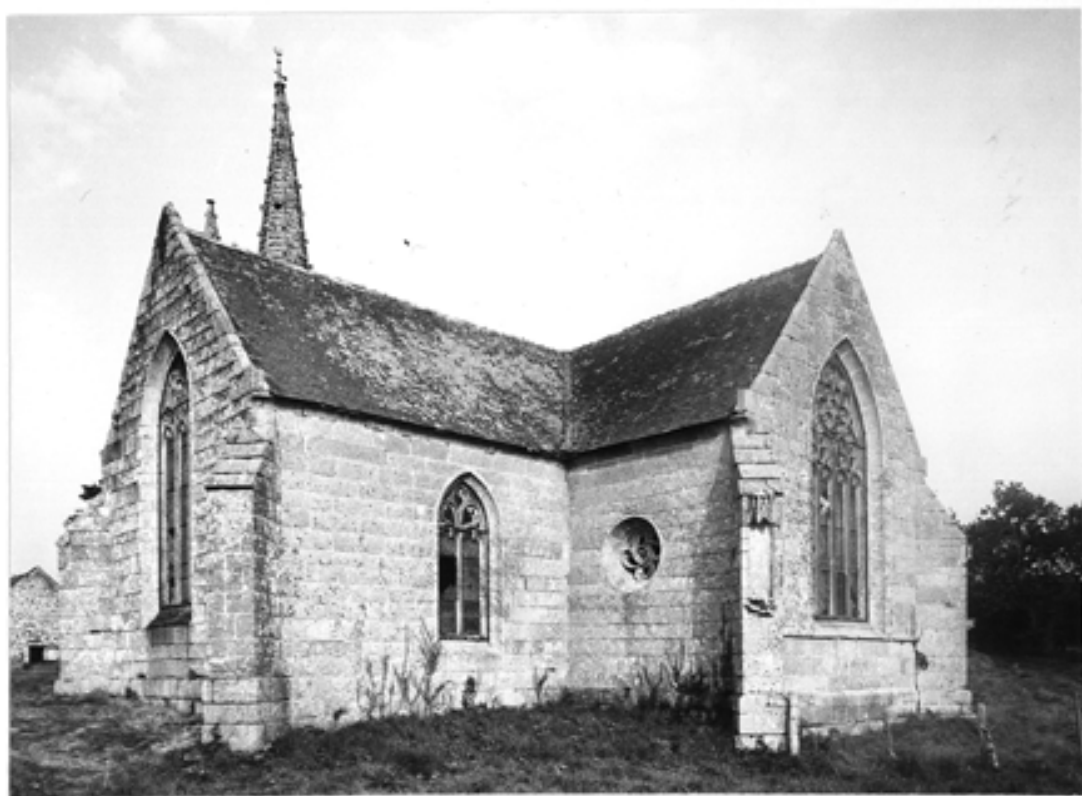
Fig. 15

Mur-pignon Est épaulé de deux contreforts angulaires ornés de niches à dais (Fig. 15, 16, 17) sculptés de gâbles à trilobes et pinacles. Au Sud, le culot est sculpté d'un personnage tenant un phylactère; au Nord de feuillages stylisés. Les rampants sont nus.

Grande baie axiale en arc brisé à embrasure en cavet avec remplage à quatre formes.

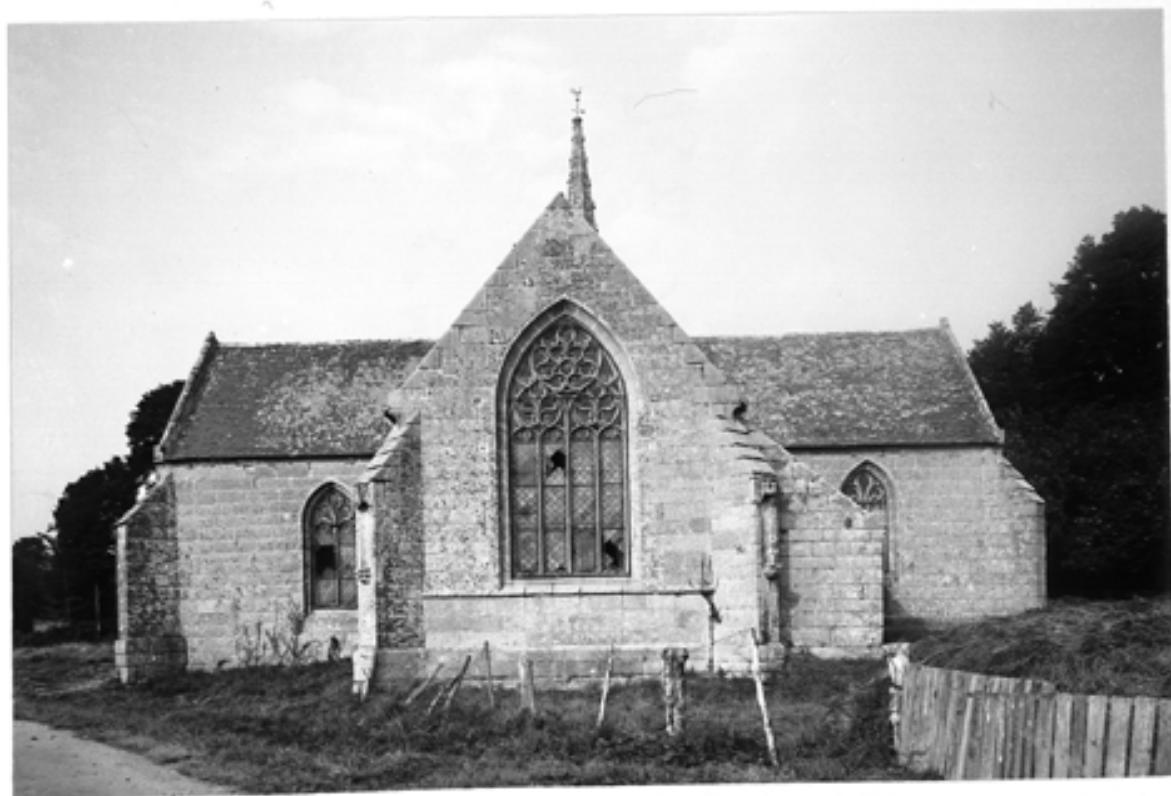
Fig. 16

Niche du contrefort Sud du chœur

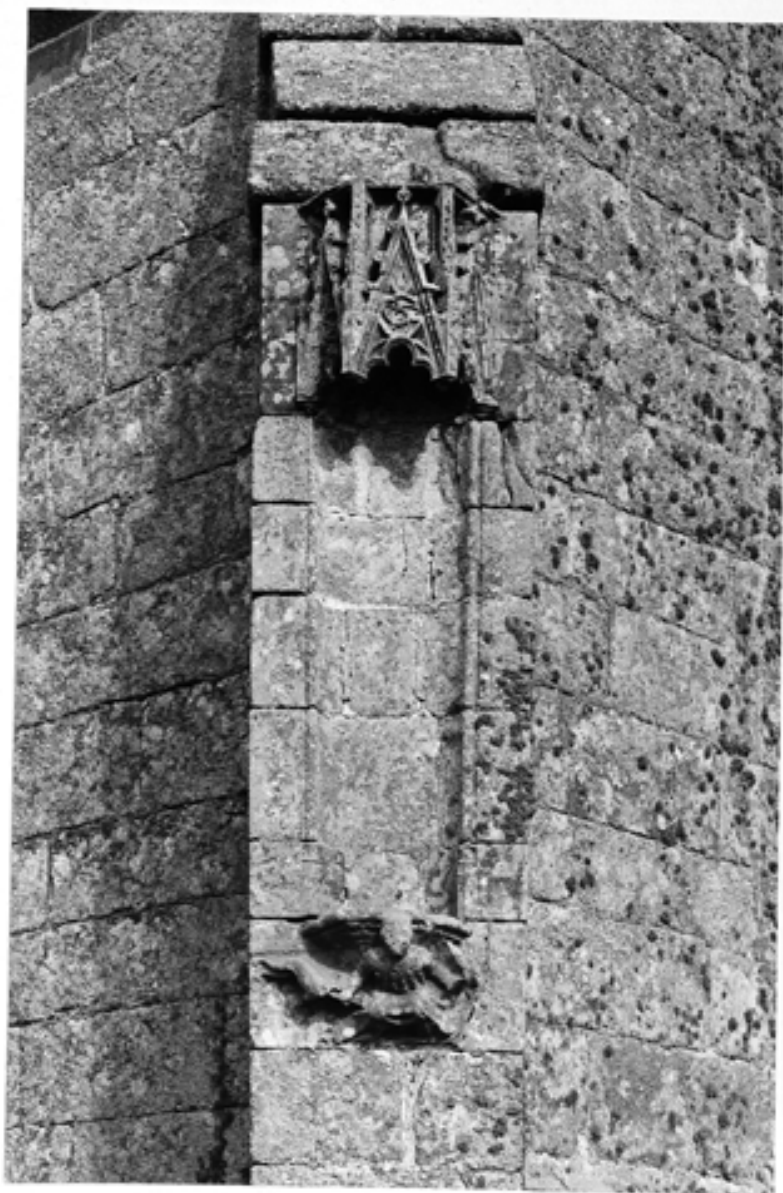
Fig. 17

Niche du contrefort Nord du chœur

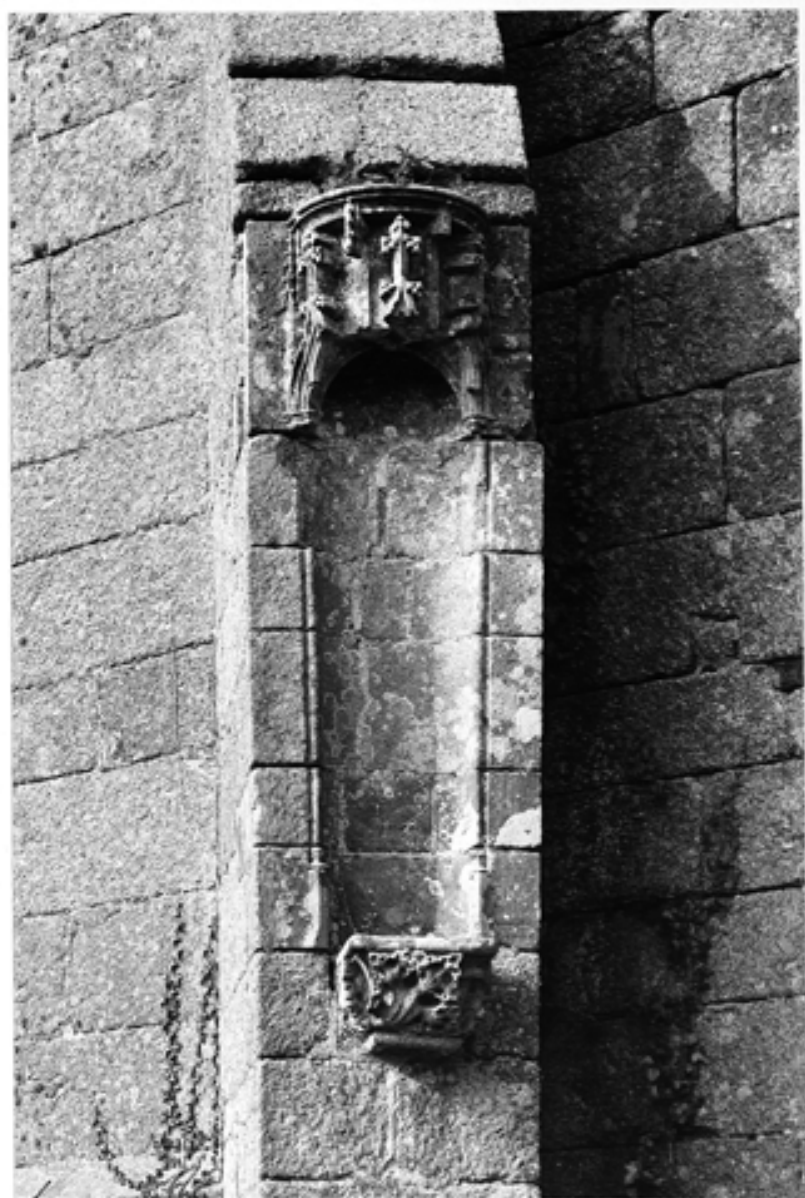
Fig. 18

\* Elévation latérale Nord (Fig. 18).

Mur Est ouvert d'une fenêtre en arc brisé et embrasure en cavet à remplage en fleur de lys.

Mur-pignon Nord absolument identique à son symétrique au Sud.

Mur Ouest aveugle construit en maçonnerie de schiste sans empattement et sans corniche.

Mur construit en maçonnerie mixte de schiste et granite, sans empattement et sans corniche. A 3m de l'angle Ouest mur appareillé en pierre de taille de granite avec empattement mouluré continu avec celui de la façade Ouest.

Vue prise du Nord-Est

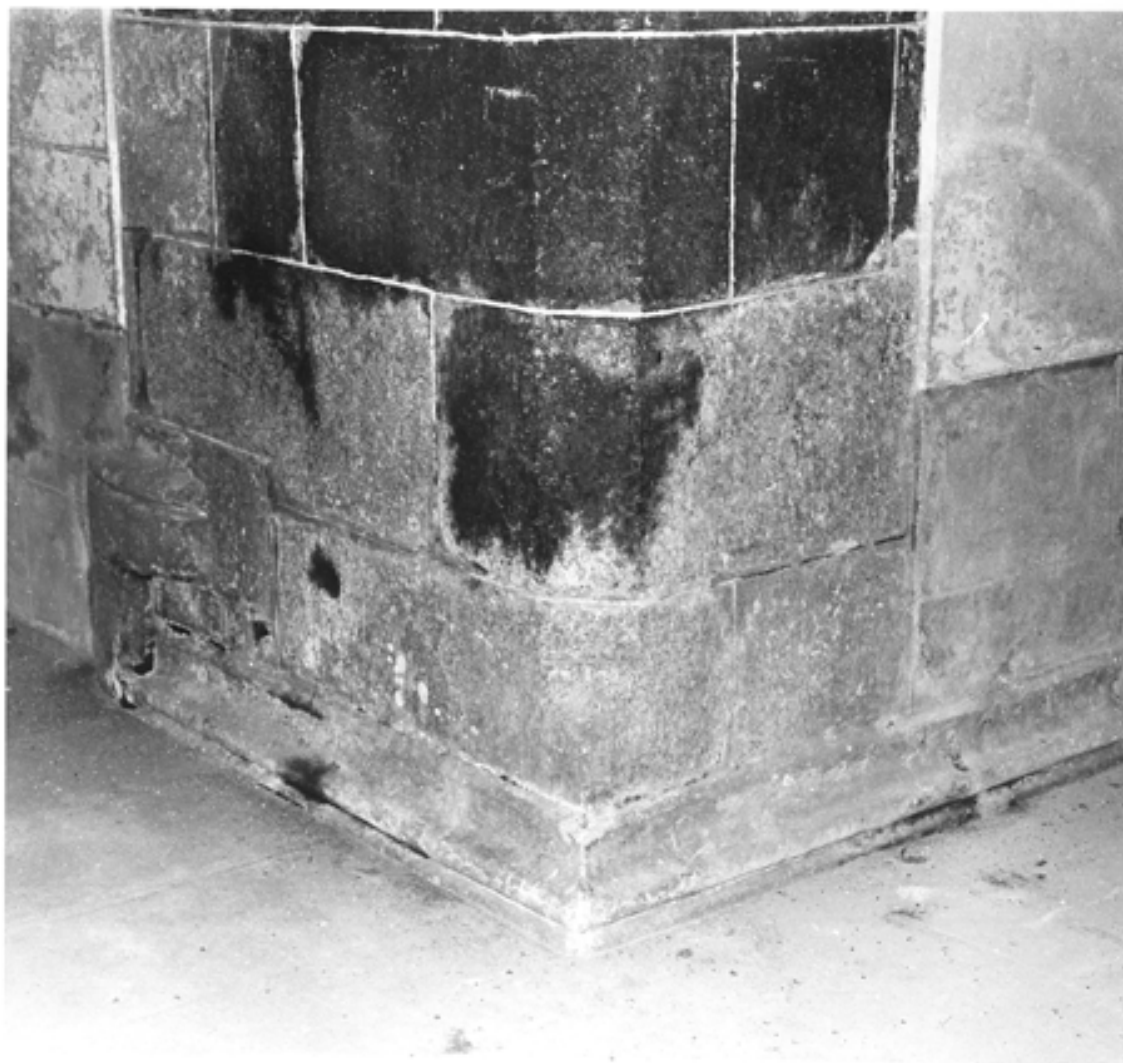
Fig. 23

- Mur Ouest (Fig. 23).

Elévation intérieure de la tour-porche : deux contreforts montant de fond épaulent ce mur, et se prolongent au-dessus du lambris. Ils encadrent la voûte en plein-cintre à deux ressauts du porche (prof. totale : 3m) et sont étrésillonnés par un arc brisé mouluré en cavets. Un empattement mouluré (modénature identique à celle de la face extérieure) court tout au long de ce mur. A gauche : porte en arc brisé délardé en cavet, angles des piédroits adoucis (escalier intérieur voir paragraphe 7).

| | | <u>n°s clichés</u> |
|---|---|---|
| - 23 | Vue intérieure prise de l'Ouest ..... | 73.22.1008 V |

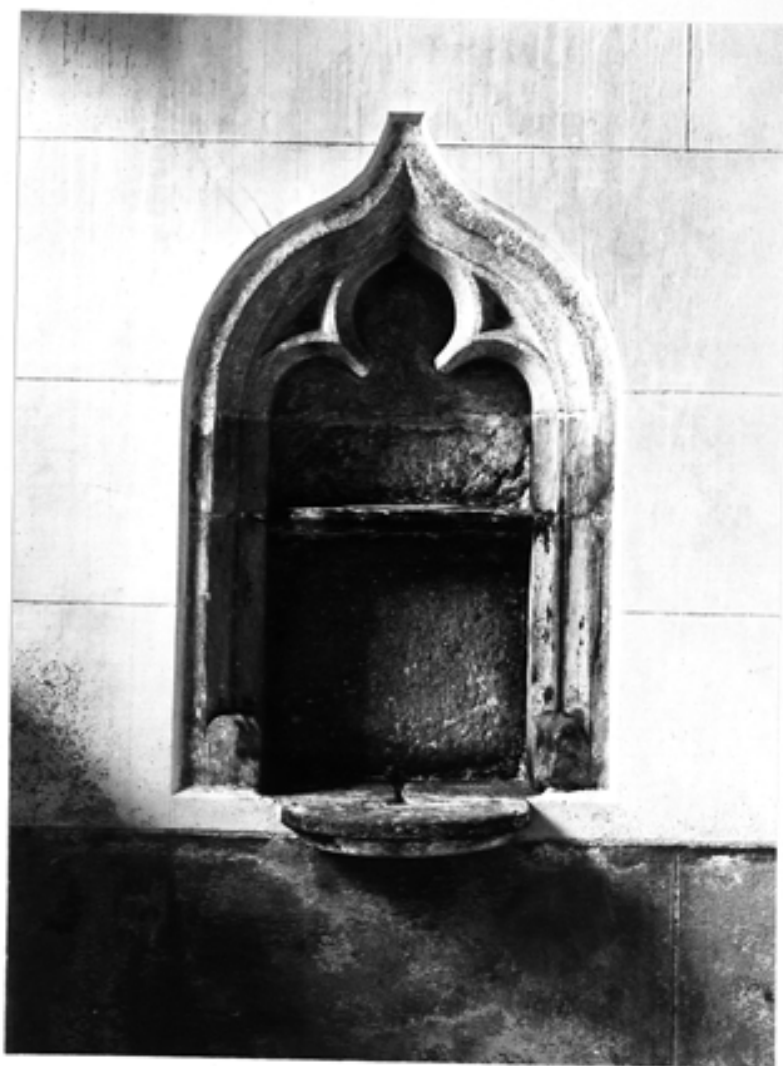
Fig. 29

\* Choeur : ouvert à l'Est par une grande maîtresse-vitre à remplage et embrasure en cavet et, au Sud, par un oculus à remplage. A droite de l'autel : niche-lavabo (Fig. 29); l'évidement du trou d'écoulement est sculpté en forme de fleur.

Niche-lavabo, mur Est du chœur
