I. HISTORIQUE

II. DESCRIPTION

Table des illustrations

VILLAGE
CHAPELLE NOTRE-DAME-DES-FONTAINES

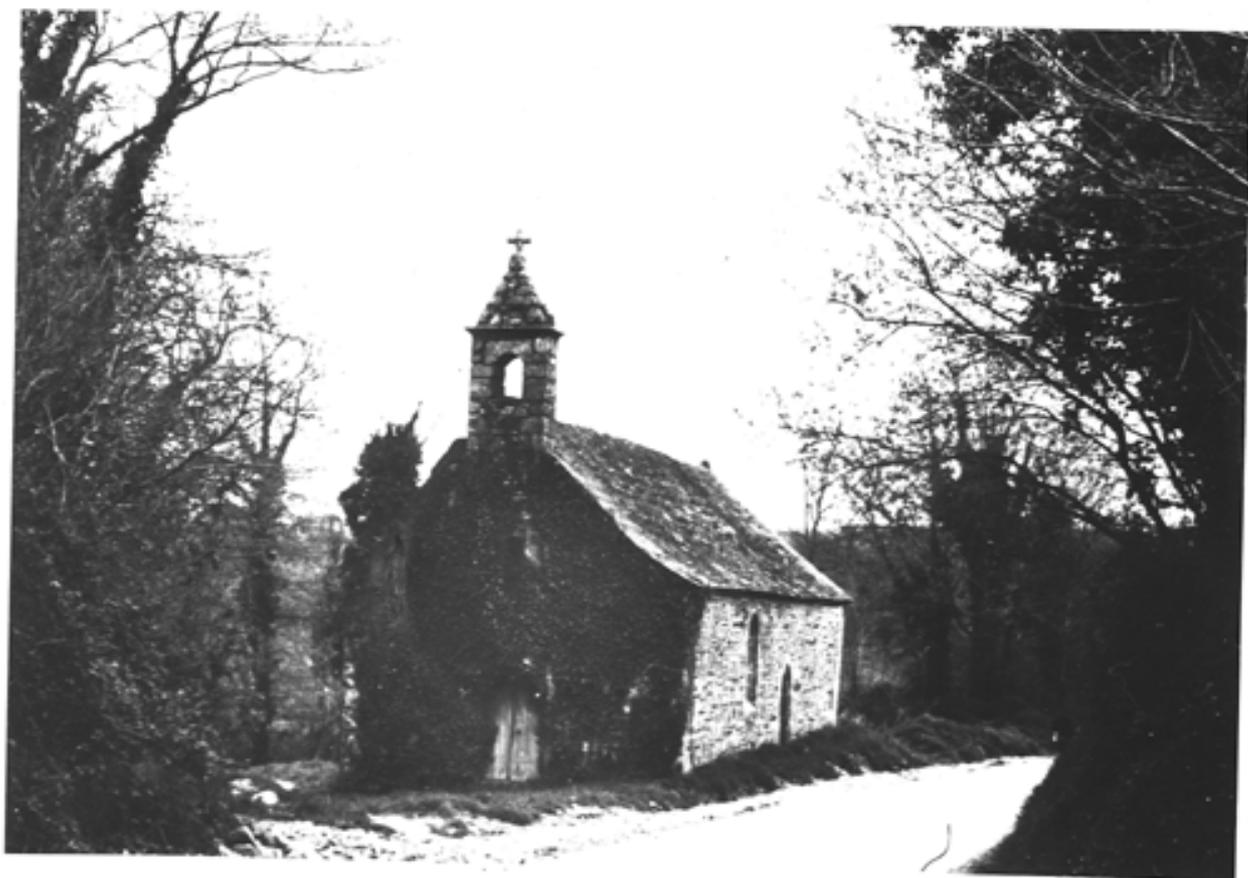
Doc. 1

Vue prise du Sud-Ouest
Reproduction d'une photographie de 1967
(cliché Dugenet)

Maçonnerie de moellons de schiste; encadrements des baies en granite. Sol dallé de schiste. Plan rectangulaire (18x6m) terminé à l'Est par une abside à trois pans; mur occidental sommé d'un petit clocher en granite ouvert d'une baie plein-cintre Est/Ouest. Les deux portes Ouest et Sud sont comparables : arc brisé mouluré à deux tores pénétrant directement dans les piédroits à angles chanfreinés.

La porte occidentale est surmontée d'un petit jour rectangulaire ébrasé. Le mur Sud est ouvert à gauche de la porte d'une fenêtre en arc brisé à remplage (deux formes et deux mouchettes) embrasure en cavet. Les pans latéraux de l'abside du choeur sont ouverts de deux fenêtres en plein-cintre.

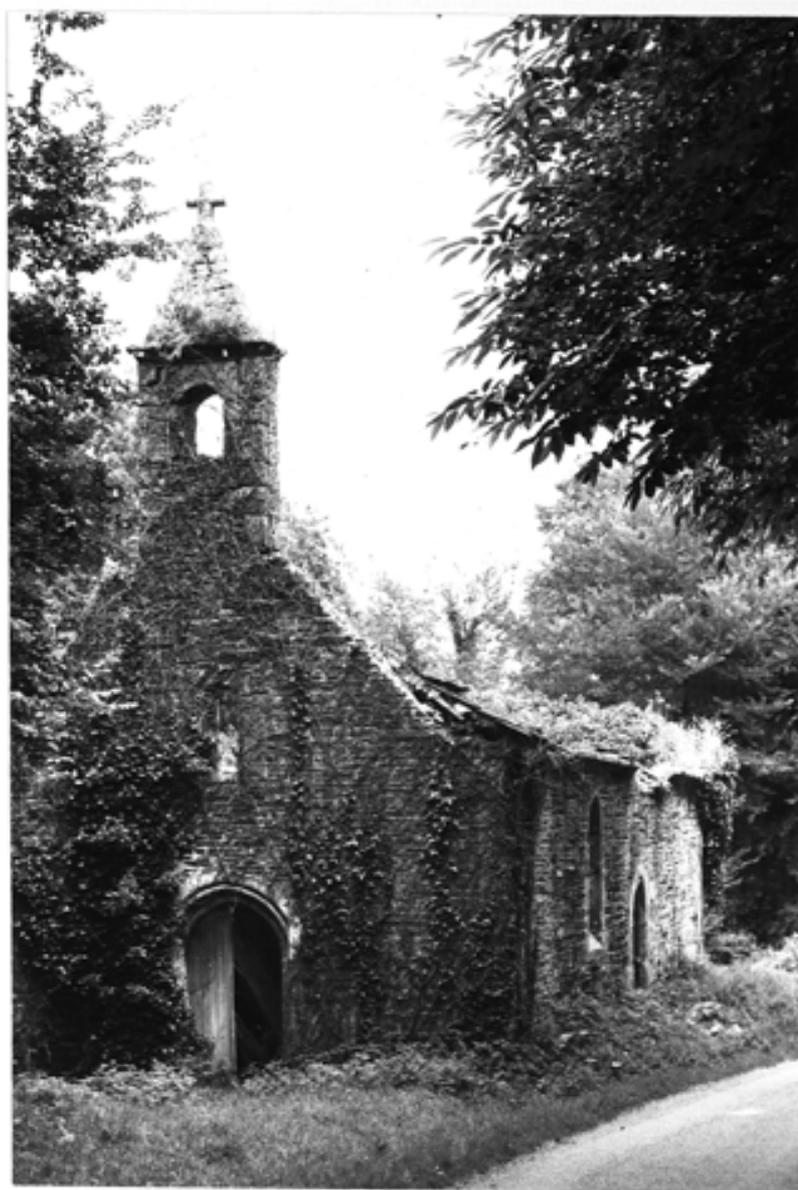
Fig. 1

Vue prise du Sud-Ouest

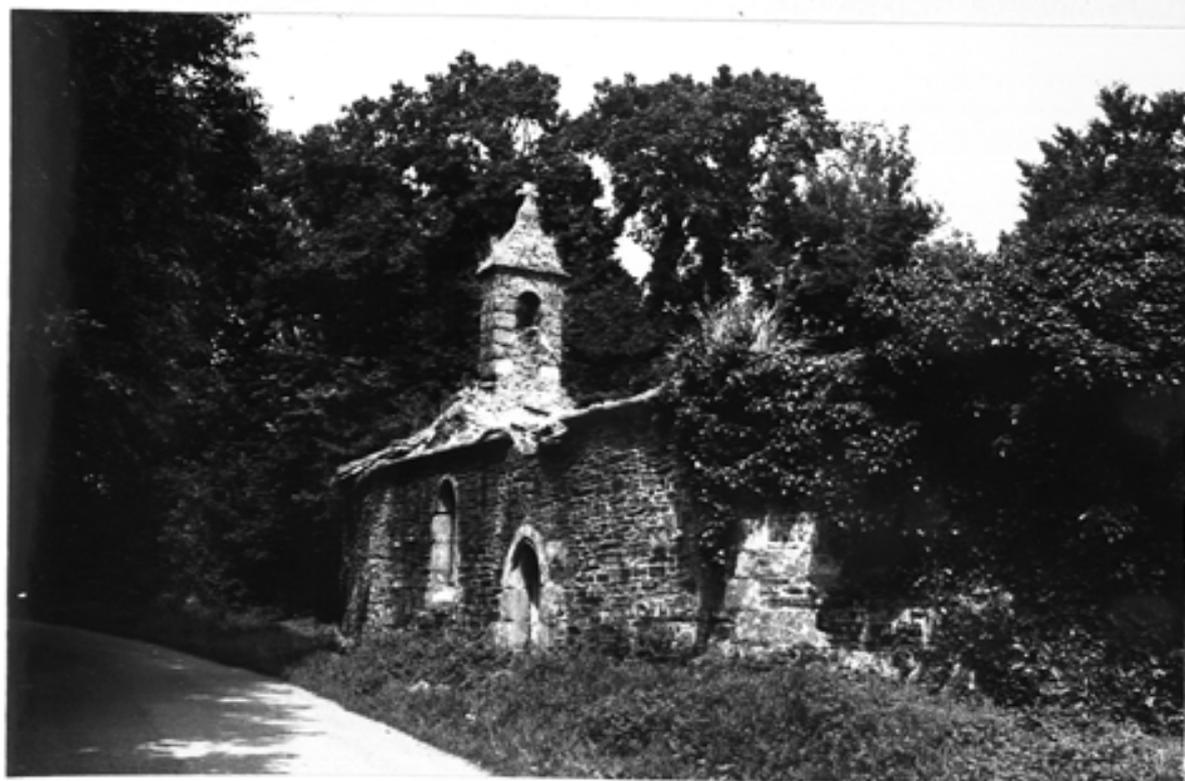
Fig. 2

Vue prise du Sud-Est

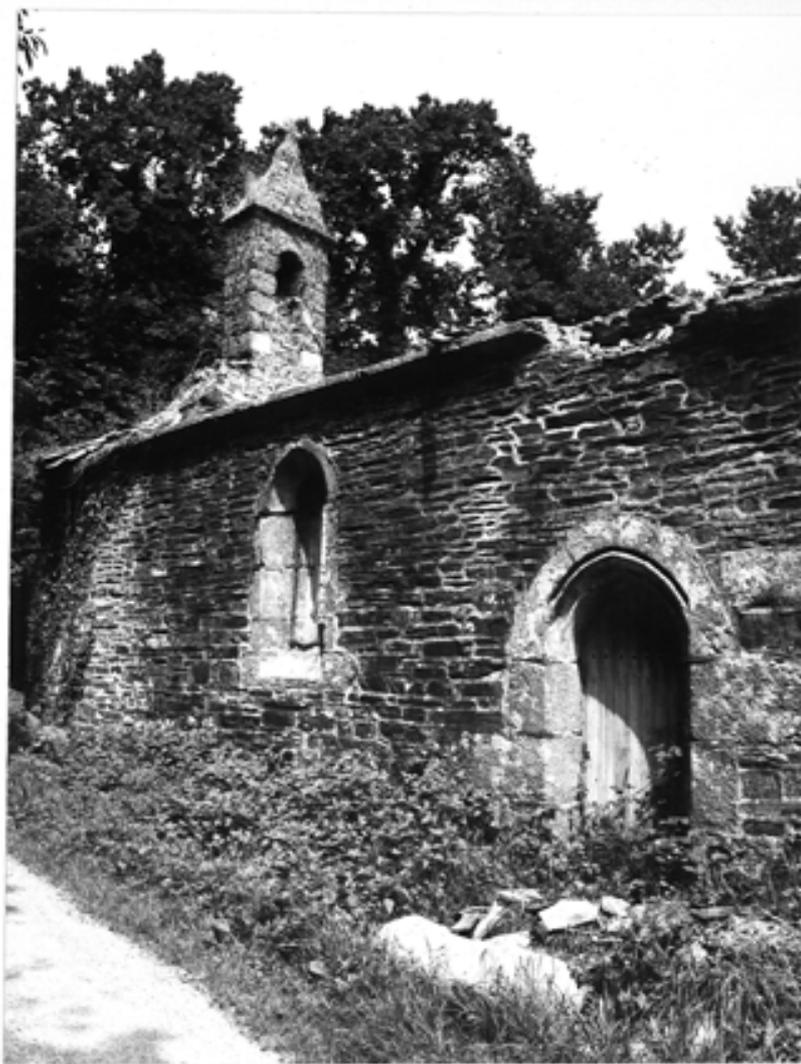
Fig. 3

Porte et fenêtre Sud de la nef

Mur Sud ouvert d'une fenêtre en arc brisé et d'une porte à arrièrevoussure en arc segmentaire. Bénitier à gauche.
