KERNEC'H RIOU

Manoir

Repérage

Dossier établi le : Mai 1972 par DOUARD/TOSKER
revu le : par

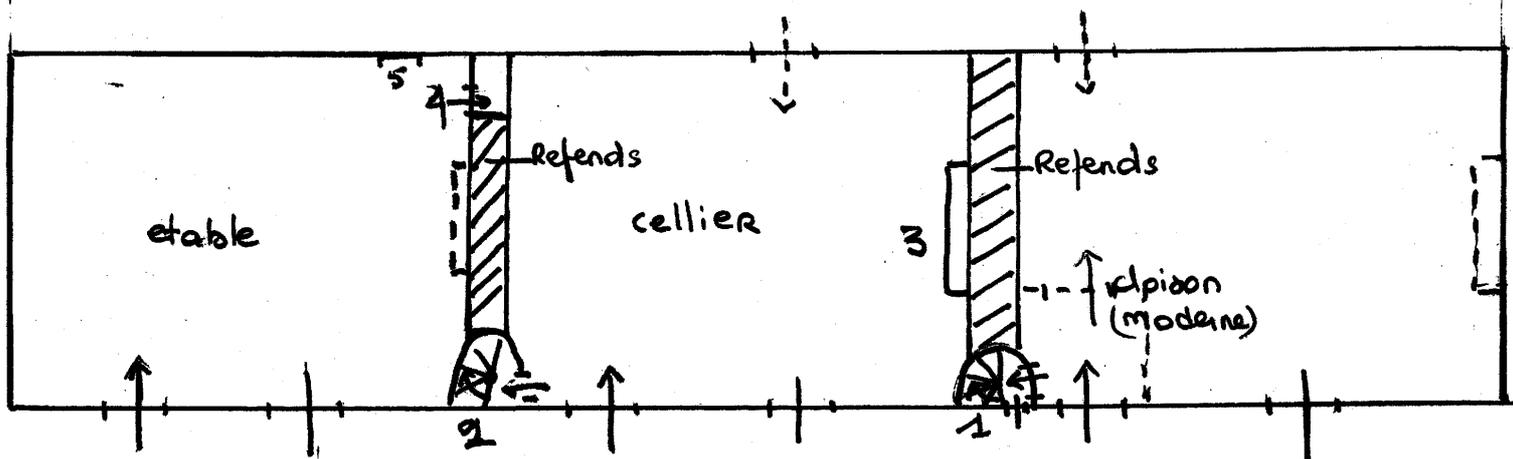
Plan au sol
(croquis)

1. Escalier en vis en granite tournant à droite.
2. " " " en bois " " .
Accès au Rez de chaussée actuellement bouché.
3. Cheminée incorporée, granite. dinteau monolithe à crossettes, corniche, hotte avec arc de charge saillant. (Foyons non visibles).
4. Porte en arc brisé : accès à placard ou garde-robe
5. Niche.

Élévations : Sud, à travées (cf. Fig. 2).
 Nord, aveugle sauf deux portes bouchées au rez-de-chaussée (cf. plan au sol).

Distribution intérieure : accès aux trois pièces du rez-de-chaussée exclusivement extérieur par le Sud.
 Deux escaliers en vis - l'un en bois, l'autre en granite - distribuent étage et comble.

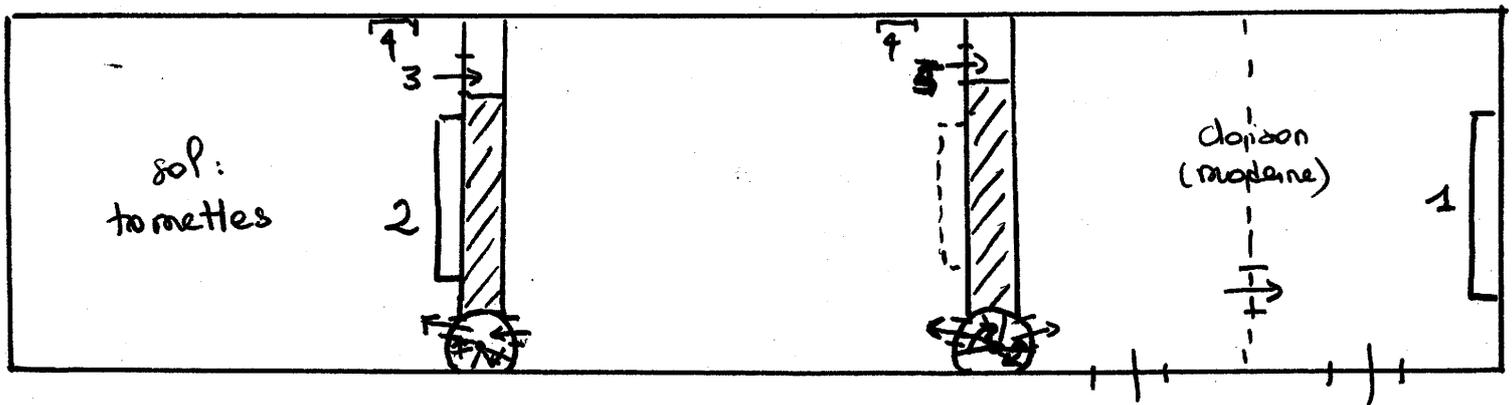
Plan de l'étage
(croquis)

1. Cheminée bouchée, engagée granite.
L du linteau = 2,40m h. du linteau au foyer = 1,80m
dinteau monolithe à crosettes. Console à double quart
de rond chanfreiné.
2. Cheminée semblable à 1, sauf adossée.
dinteau dis paru.
3. Porte en arc brisé chanfreiné. Accès à placard ou
latrines ?
4. Niches
5. Accès à placard mural ?

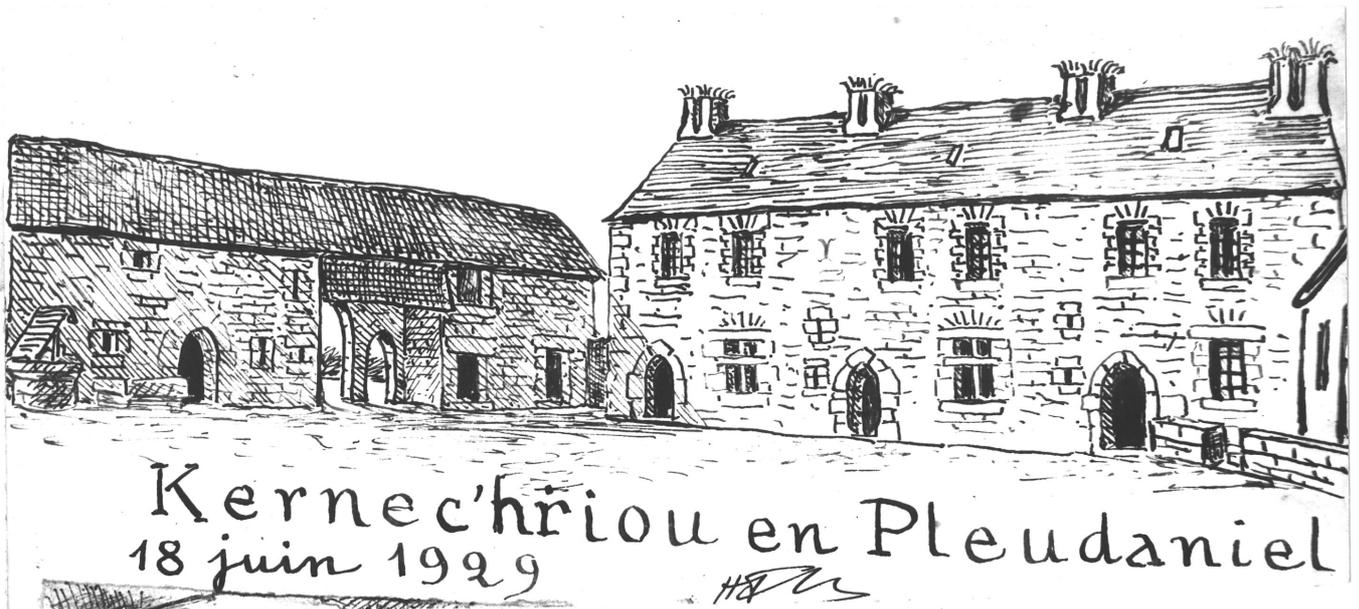
Logis, élévation Sud
(dessin de H. Frotier de La Messelière-1929)

Doc. 1 - Dessin de H. Frotier de la Messelière, 1929..... 77.22.874 V

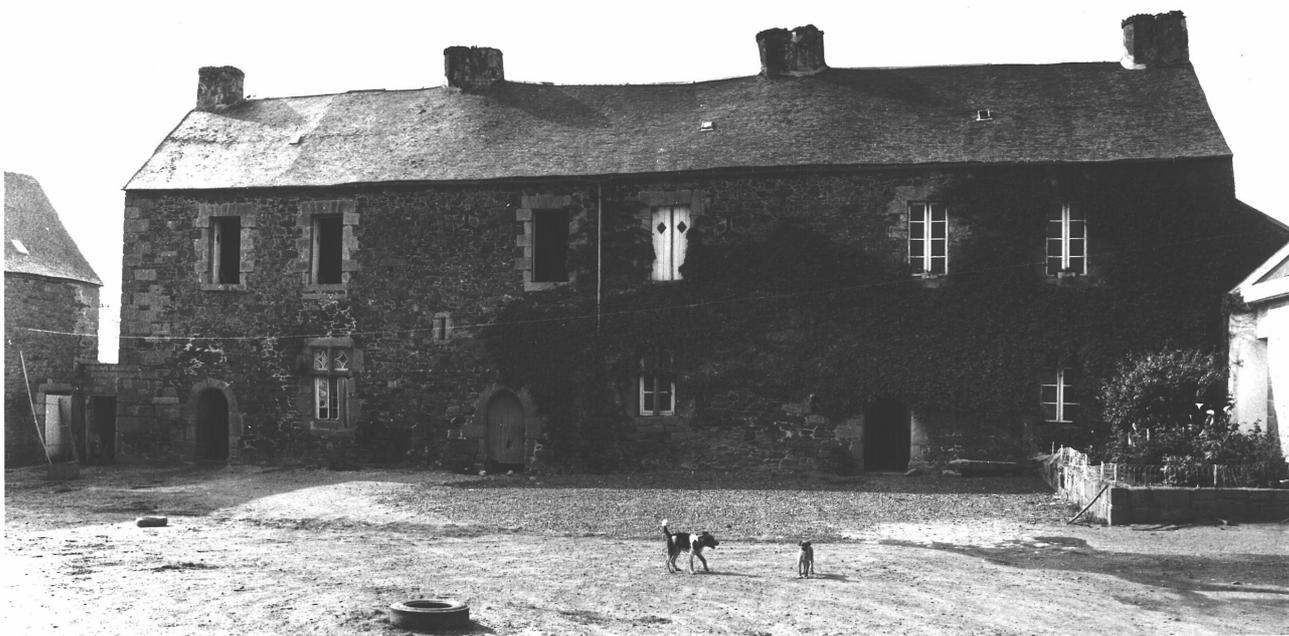
Fig. 2 - Logis, élévation sud.

Conclusions et datations : Dernière campagne de construction vraisemblablement 15ème siècle. Remaniements des ouvertures de l'étage (sud) et du pignon Ouest en cours ou achevé en 1742.

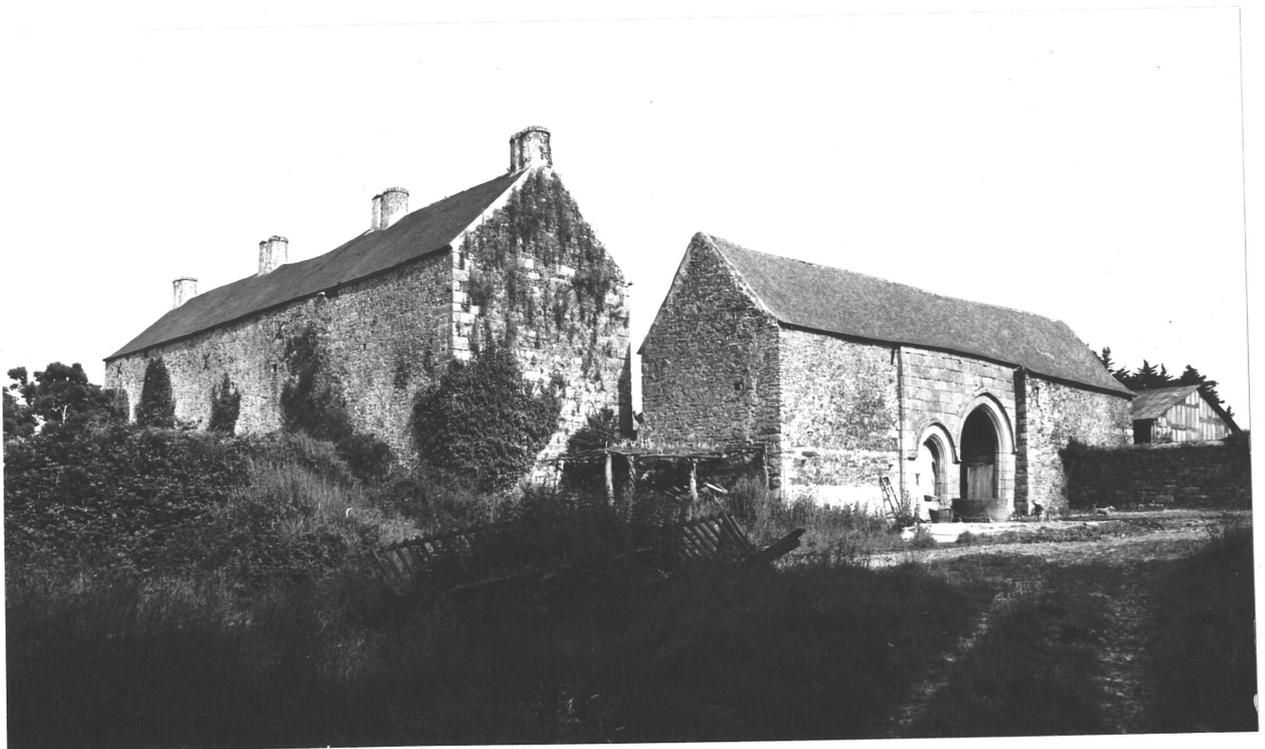
77.22.641 X

Composition d'ensemble : ensemble de bâtiments hétérogènes disposés en cour fermée. le logis occupe le Sud et le passage d'entrée l'Ouest de la cour. A l'Est et au Sud respectivement un logis moderne et des dépendances agricoles récentes. Accès ancien par le portail Ouest (aujourd'hui par le Sud-Est).

Vue générale de situation,
prise du Nord-Ouest.

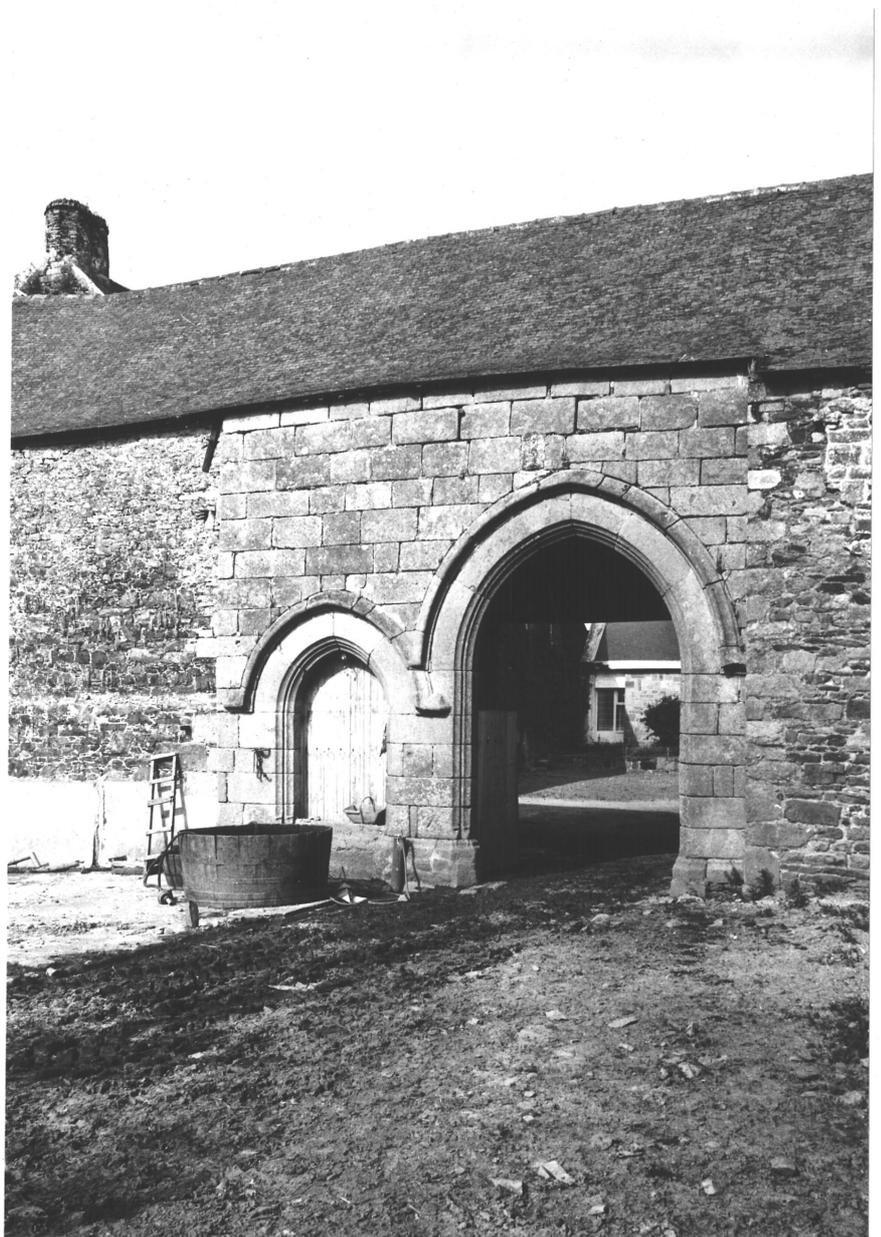
77.22.640 X

Elévation Ouest : reprise en ressaut au Sud de la porte charretière;
reprise en retrait au Nord de la porte piétonne.

Porche - détail des portes - Face Ouest

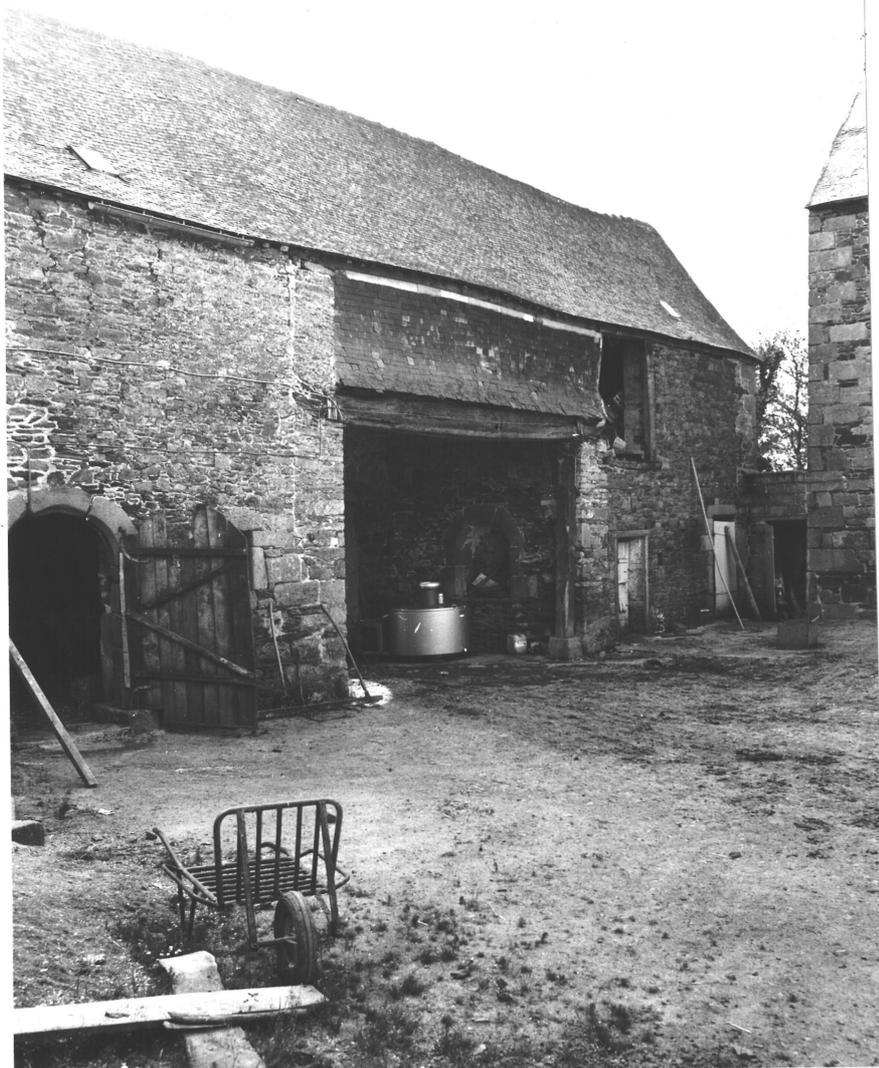
77.22.642 X

Elévation Est : reprises au Sud et au Nord du portail et à l'angle Nord-Est (chaîne d'angle ancienne).

Porche - élévation Est
