| Titre courant | : Maison |

Kerliou A

### MAISON A KUZH-TAOL

29 CHATEAUNEUF-DU-FAOU Kerliou  
MANOIR A

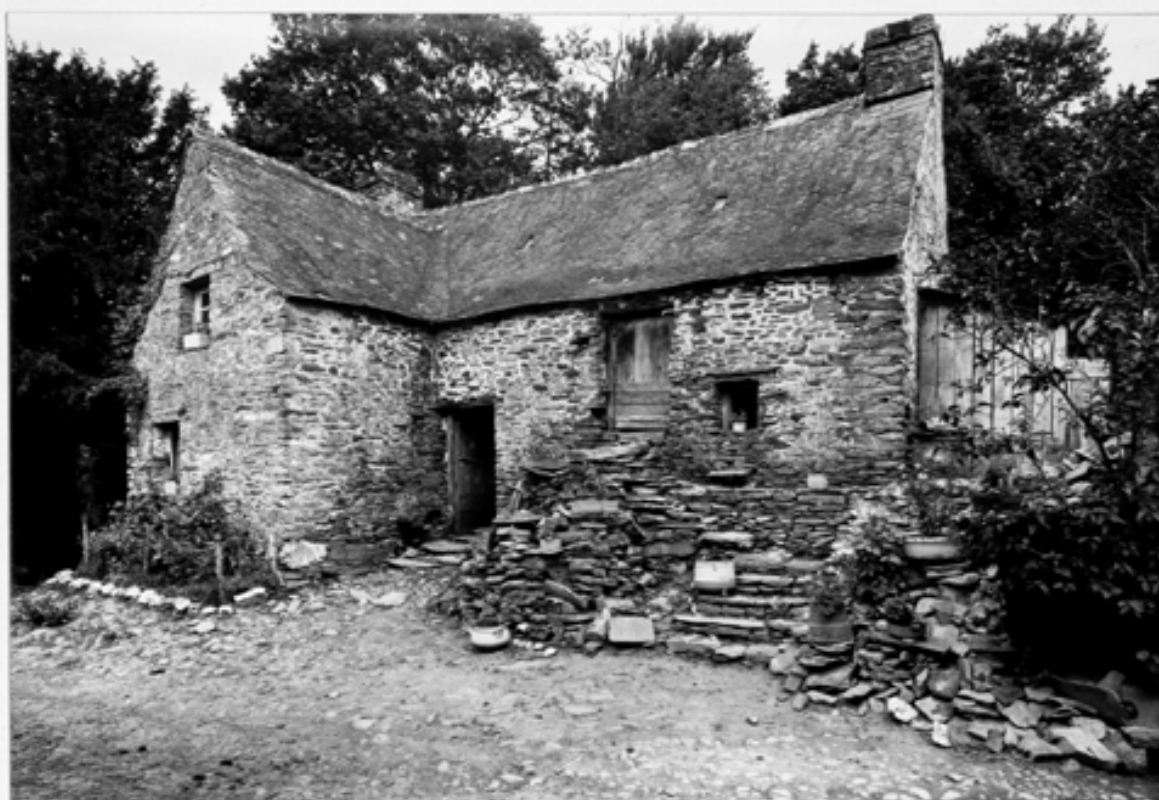
66.29.292 V

Maison A, vue générale façade Sud

#### Façade antérieure Sud

Premier niveau : une porte et une fenêtre.

Accès à l'étage par un escalier en pierre.

Deuxième niveau : une porte d'accès au comble, à mi-étage. La partie en aile n'a d'ouvertures que sur la face Sud (une fenêtre par niveau).

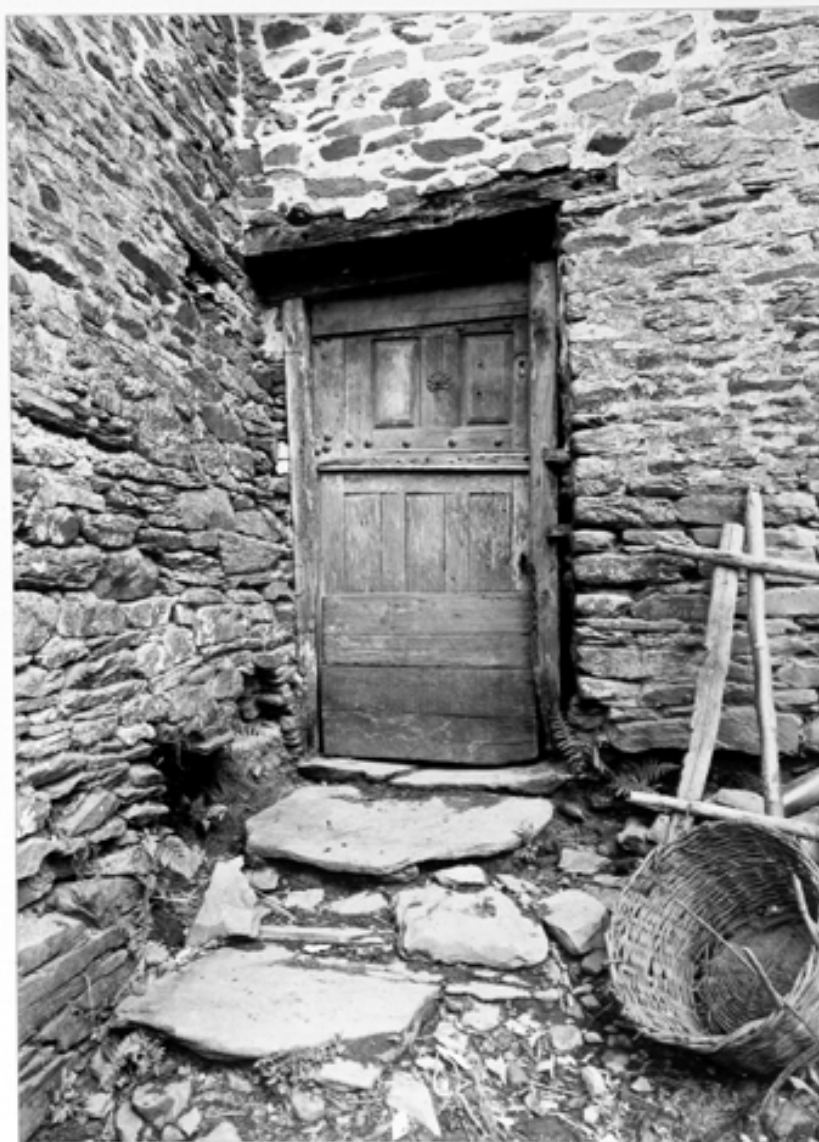
66.29.293 V

La porte d'entrée

Porte d'entrée à deux battants, marquée d'une fleur de lys.

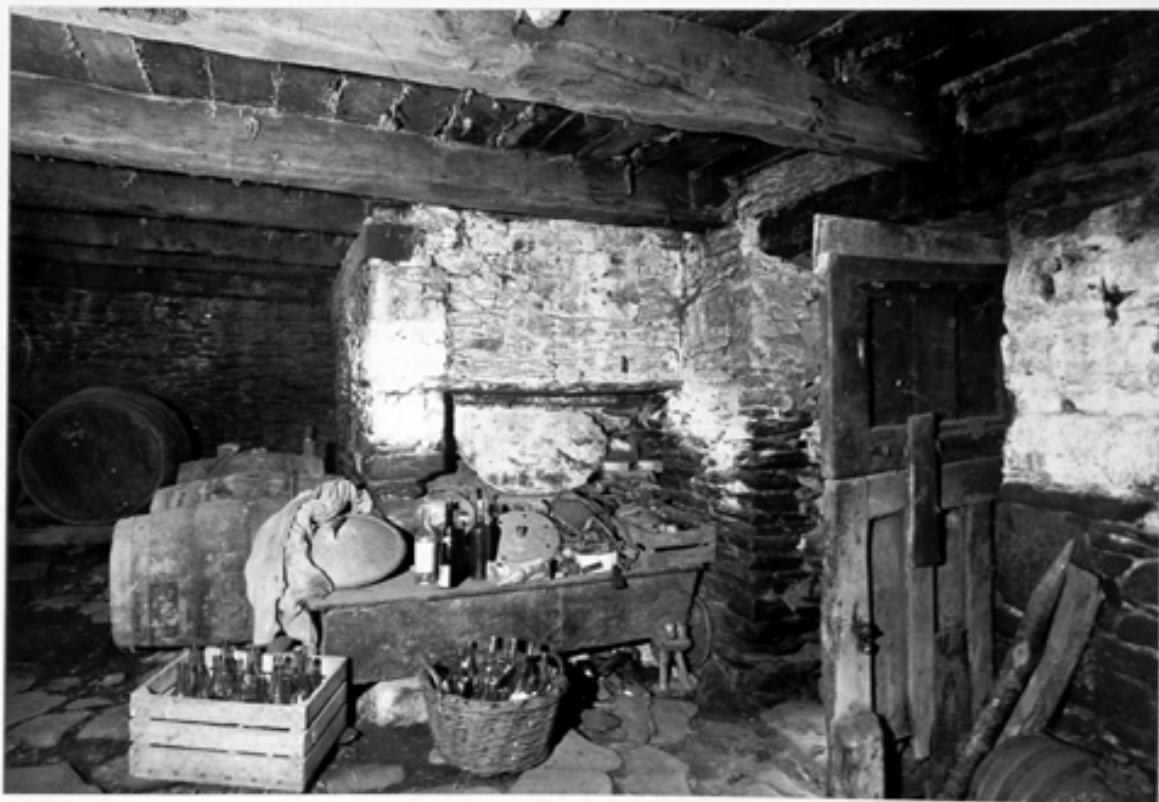
66.29.295 V

Rez-de-chaussée : massif intérieur  
de l'escalier

Massif de pierre soutenant l'escalier intérieur.

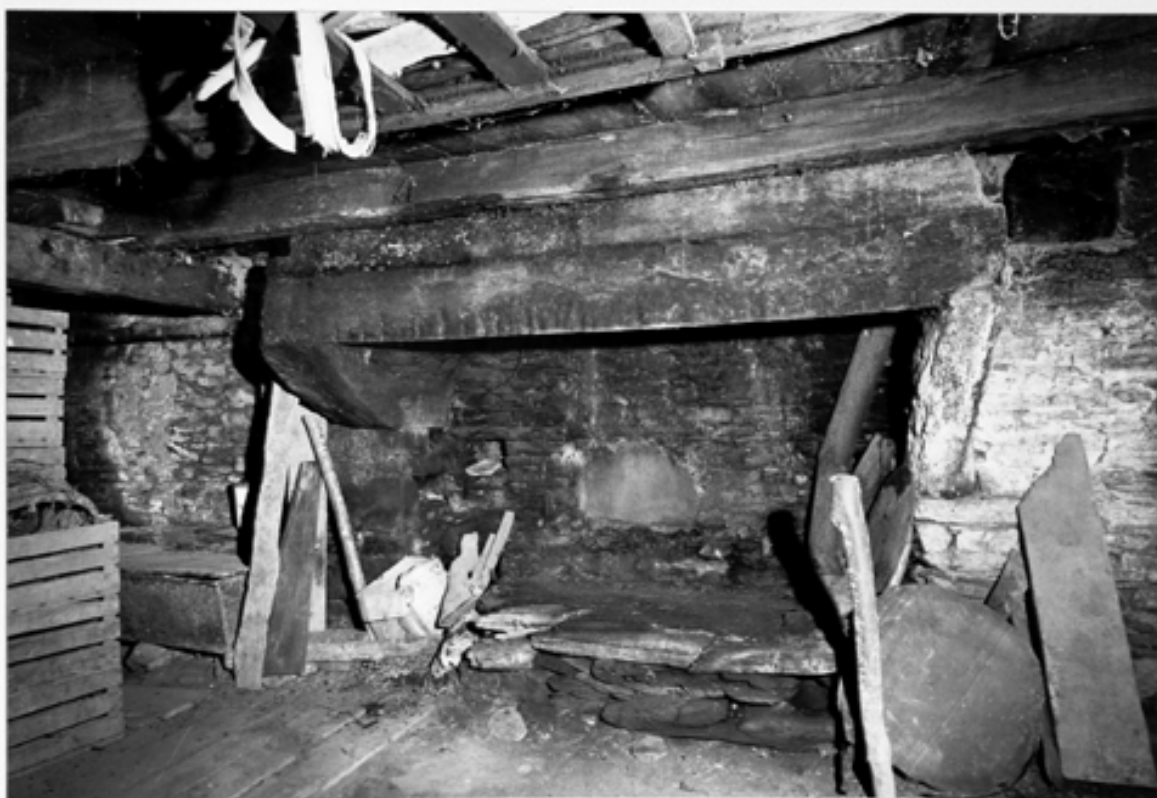
66.29.294 V

Rez-de-chaussée : cheminée

Mur Ouest : cheminée à linteau de bois et consoles de schiste. L. totale du linteau : 2,60 m.,âtre surélevé à 0,40 m. du sol, h. de l'âtre au linteau : 1,10 m.
