| Commune | : Collorec |
| Dénomination | : église paroissiale |
| Historique | : Eglise construite en 1894 par Gassis ; sauf la façade occidentale 18e siècle de l'édifice antérieur |
| Titre courant | : Eglise Paroissiale Notre-Dame |

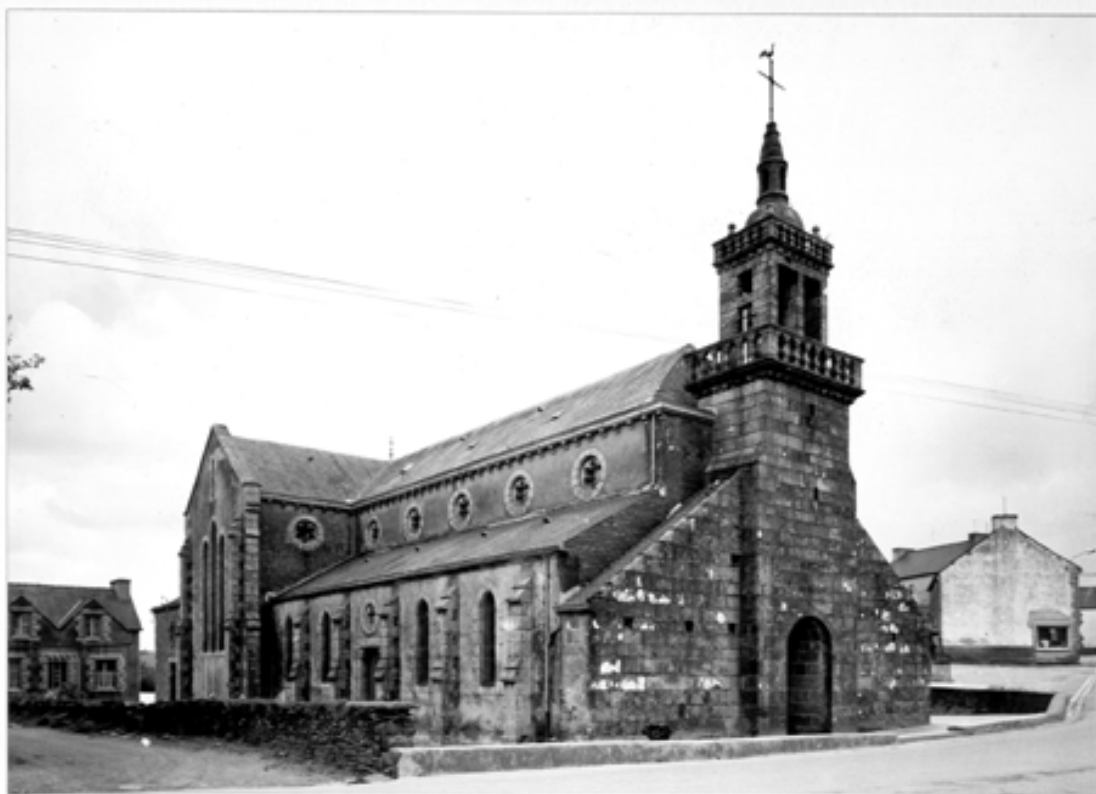
67.29.179.V

Vue générale Nord-Ouest

La façade Ouest est moins haute que le reste de l'édifice: les bas-côtés s'interrompent brutalement au-dessus des rampants du mur Ouest, ainsi que la nef dont la toiture se termine à l'Ouest par une croupe non raccordée au clocher.

Mur-pignon épaissi, à clocher dans-œuvre en léger ressaut (50 cm) sur le nu des deux demi-pignons. Ceux-ci sont symétriques et aveugles. Le clocher comprend trois niveaux :

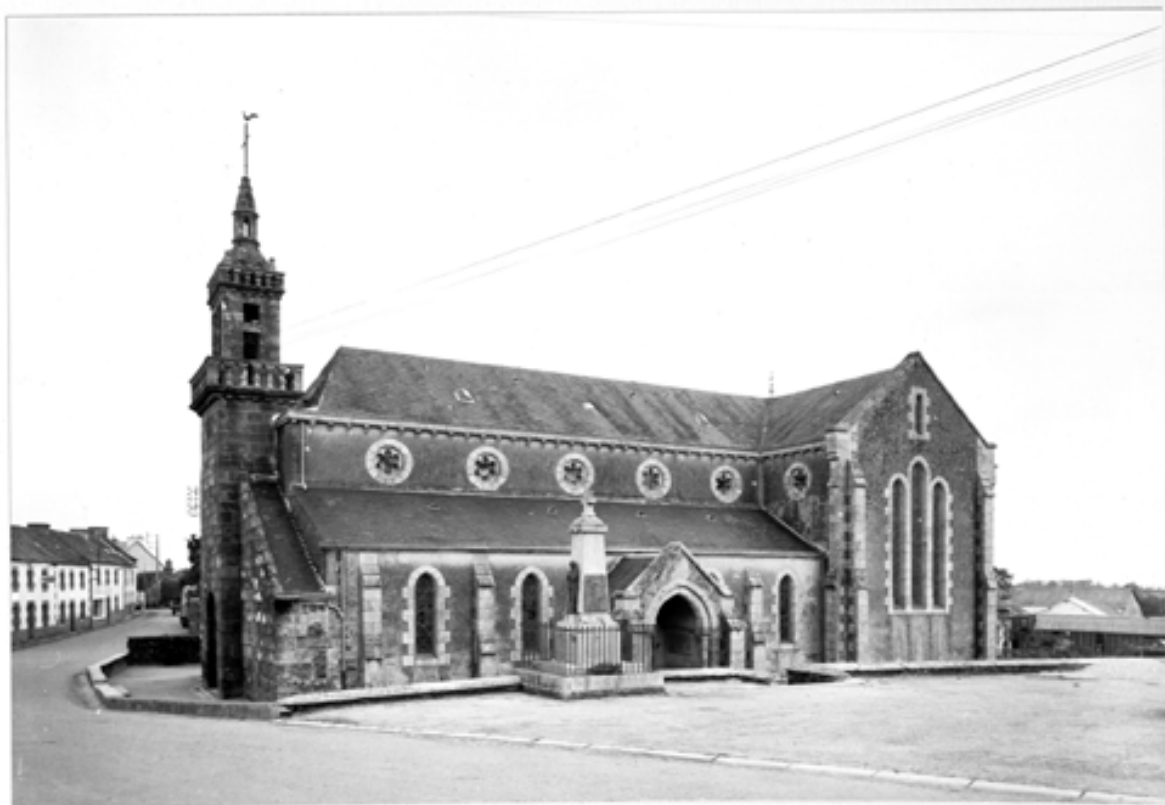
67.29.178.V

Vue générale Sud

Cette élévation est marquée par le décrochement brutal du bas-côté et de la nef en arrière du mur occidental. Le mur du bas-côté, épaulé par des contreforts, est ouvert par quatre baies en arc brisé encadrant le porche qui occupe la travée axiale de ce mur.

Le porche, de plan rectangulaire, s'ouvre au Sud par une porte en arc brisé, à deux rouleaux; le rouleau intérieur est chanfreiné et retombe sur une colonne engagée par l'intermédiaire d'un chapiteau. Contreforts sur l'angle Sud-Ouest et l'angle Sud-Est.

Au-dessus du toit couvrant le bas-côté, apparaît le mur du vaisseau central, qui est ouvert de cinq oculi polylobés.

Le bras de transept Sud se termine en mur-pignon épaulé de deux contreforts en équerre sur l'angle Sud-Ouest et sur l'angle Sud-Est; trois hautes baies géminées en arc brisé lui donnent jour. Les faces Est et Ouest sont ouvertes d'un oculus.

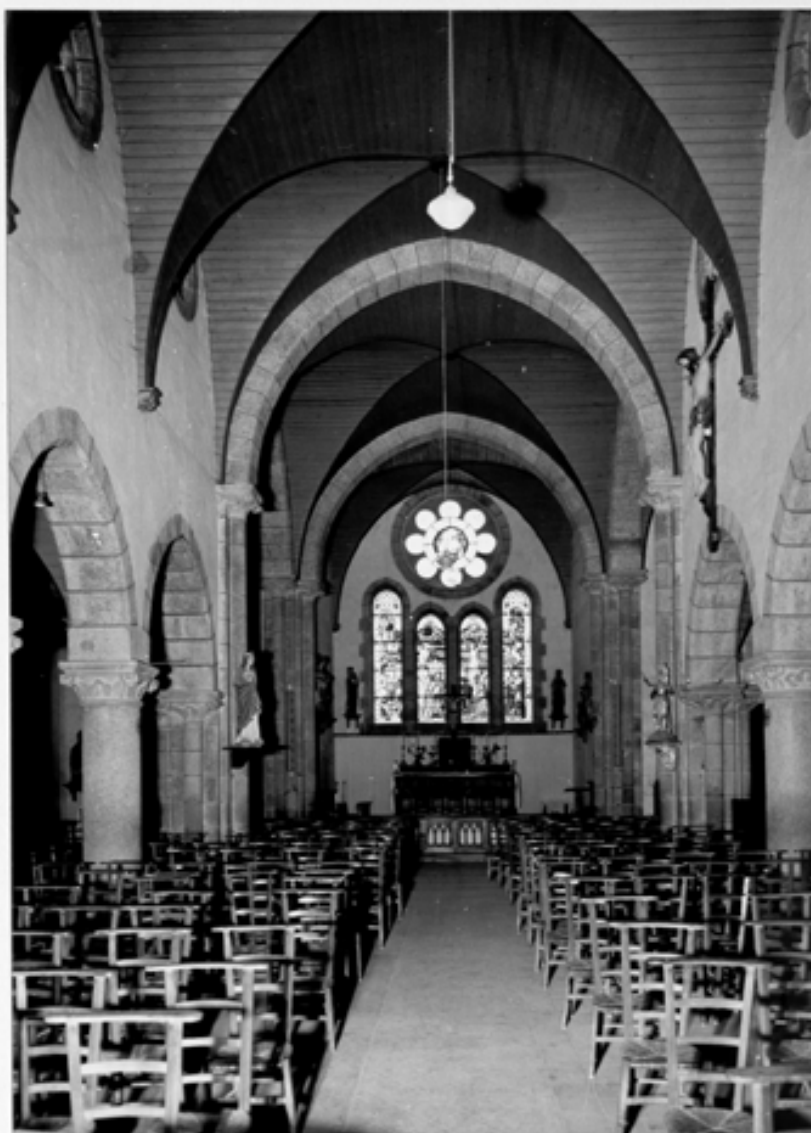
67.29.190.V

Vue générale intérieure d'Ouest en Est

Vaisseau central à éclairage direct par des oculi; il s'ouvre sur les bas-côtés Nord et Sud par cinq arcades en arc brisé retombant sur des piles cylindriques, par l'intermédiaire de chapiteaux.

Les vaisseaux sont couverts de voûtes d'arêtes en lambris. La croisée du transept est marquée par quatre arcs avec doubleaux retombant sur des demi-colonnes engagées dans les piliers de croisée.

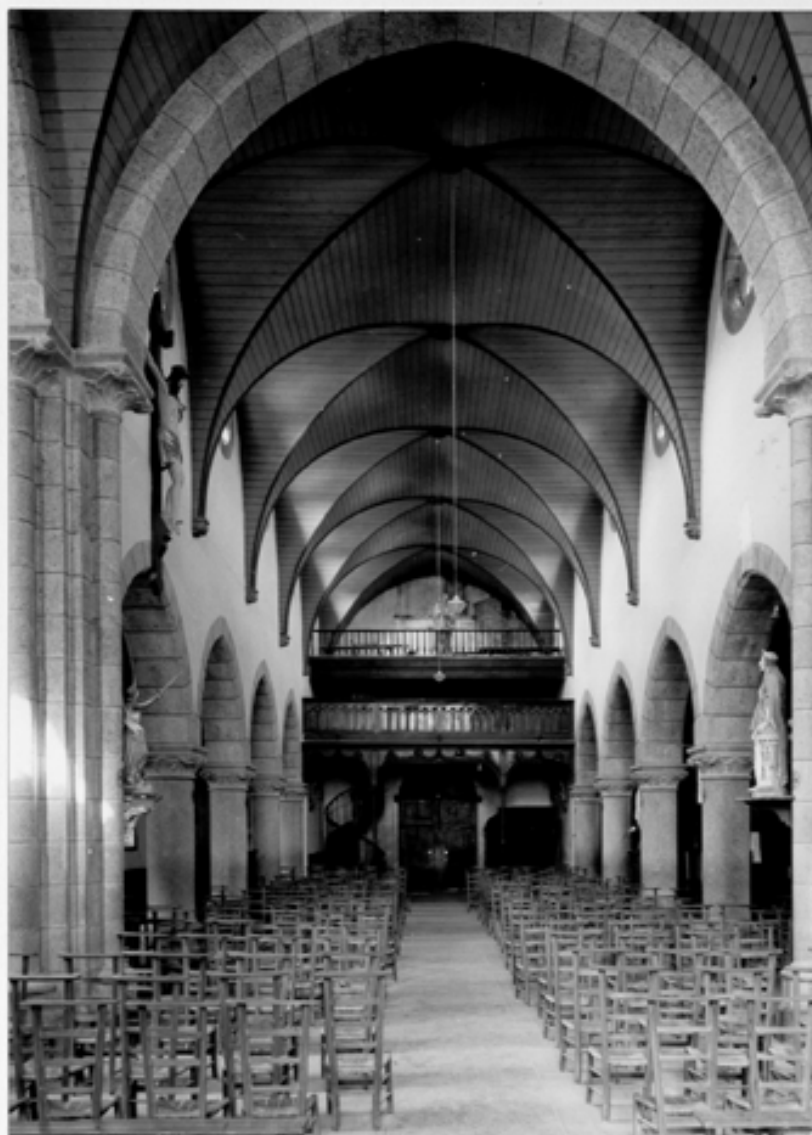
67.29.191.V

Vue générale intérieure D'Est en Ouest

Il est ouvert d'une porte axiale en plein-cintre  
D'une tribune de bois adossée à ce mur, part un escalier en vis, construit dans  
l'épaisseur du mur, accédant à la chambre des cloches.
