| Commune | : Collorec |
| Dénomination | : chapelle |
| Lieu-dit | : Tréflech |
| Titre courant | : Chapelle Sainte-Marguerite |

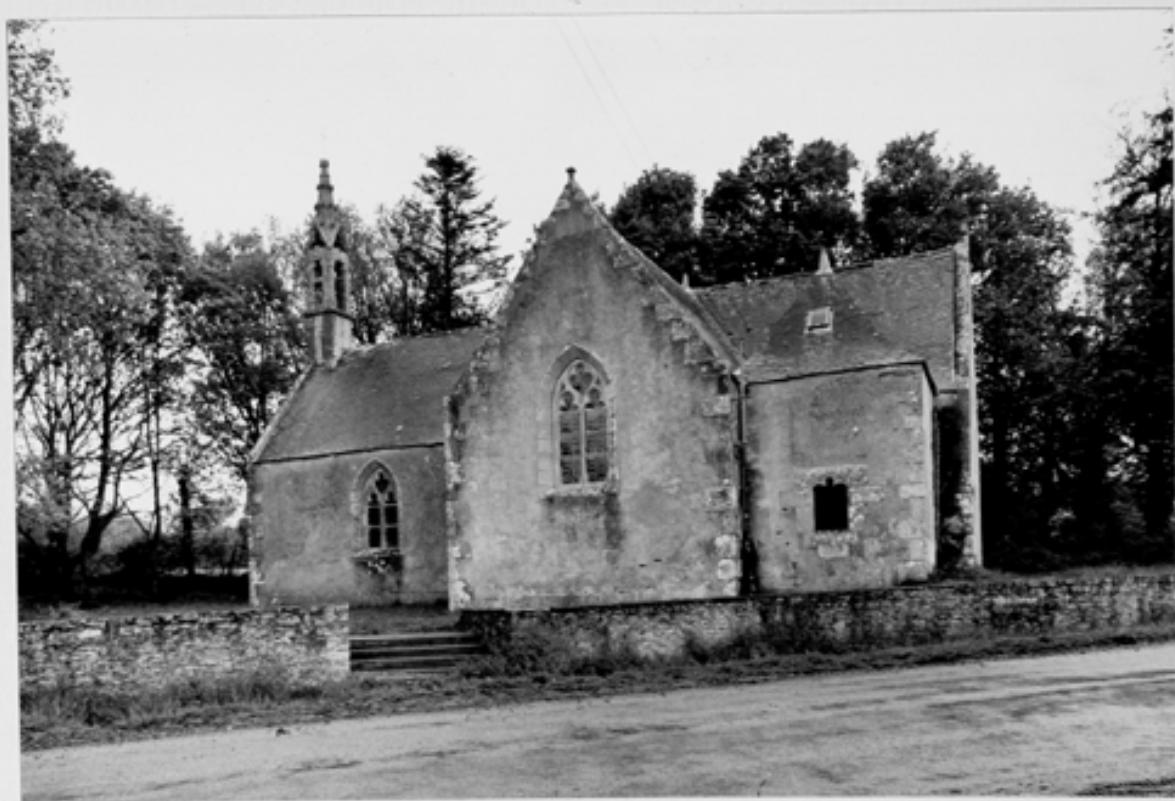
Vue générale Sud

Le mur de la nef est ouvert d'une baie en arc brisé chanfreiné, à remplage de pierre composé de deux lancettes trilobées surmontées d'une mouchette trilobée. Une porte donne accès à la nef.

Le mur-pignon du bras de transept est ouvert d'une baie axiale (identique à celle de la nef).

Le mur Sud du chœur est caché par la sacristie; celle-ci comporte sur sa face Sud une baie à linteau monolithe en segment trilobé.

cf. photos 1 et 2.

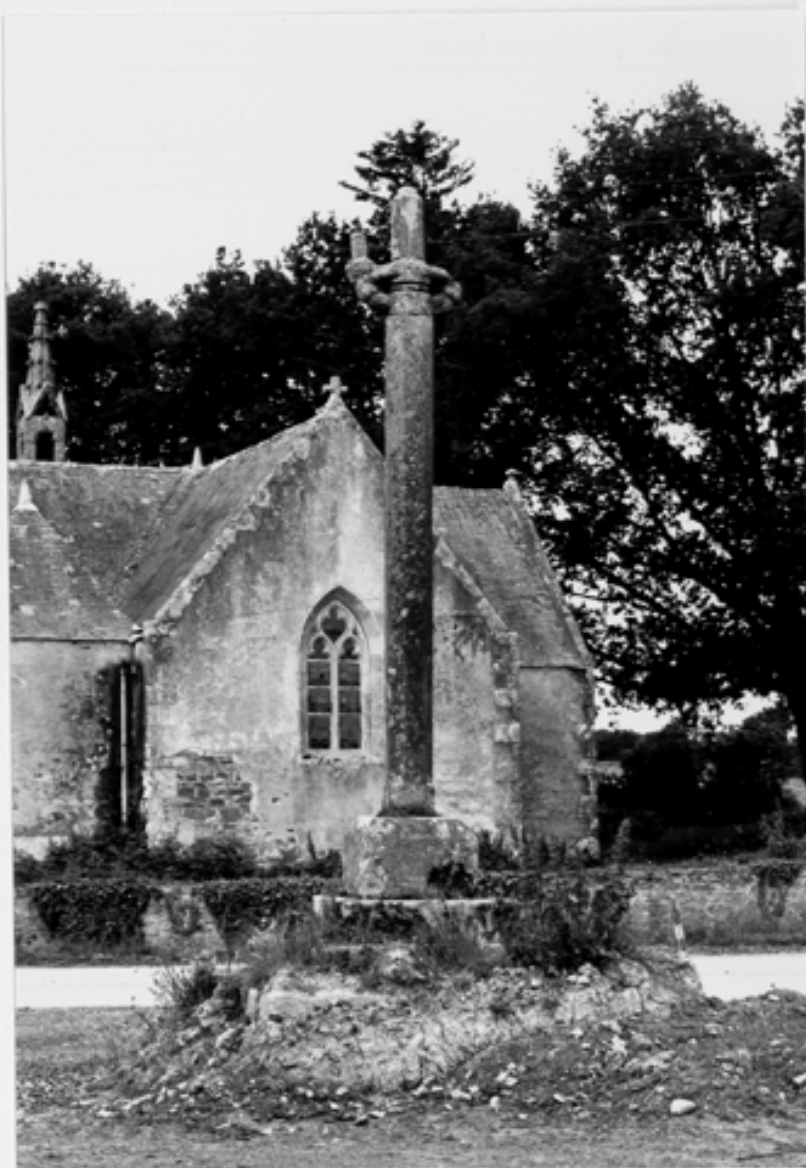
Croix - vue générale de face

Croix et personnages brisés.

Triple emmarchement, dé à arêtes supérieures chanfreinées.  
Fût polygonal de section carrée à ressauts en palmettes en bas. Croisillon :  
deux anges adossés se tenant par la main.

cf. photos 3 et 4 (1<sup>re</sup> photo. 3 manuscrite)

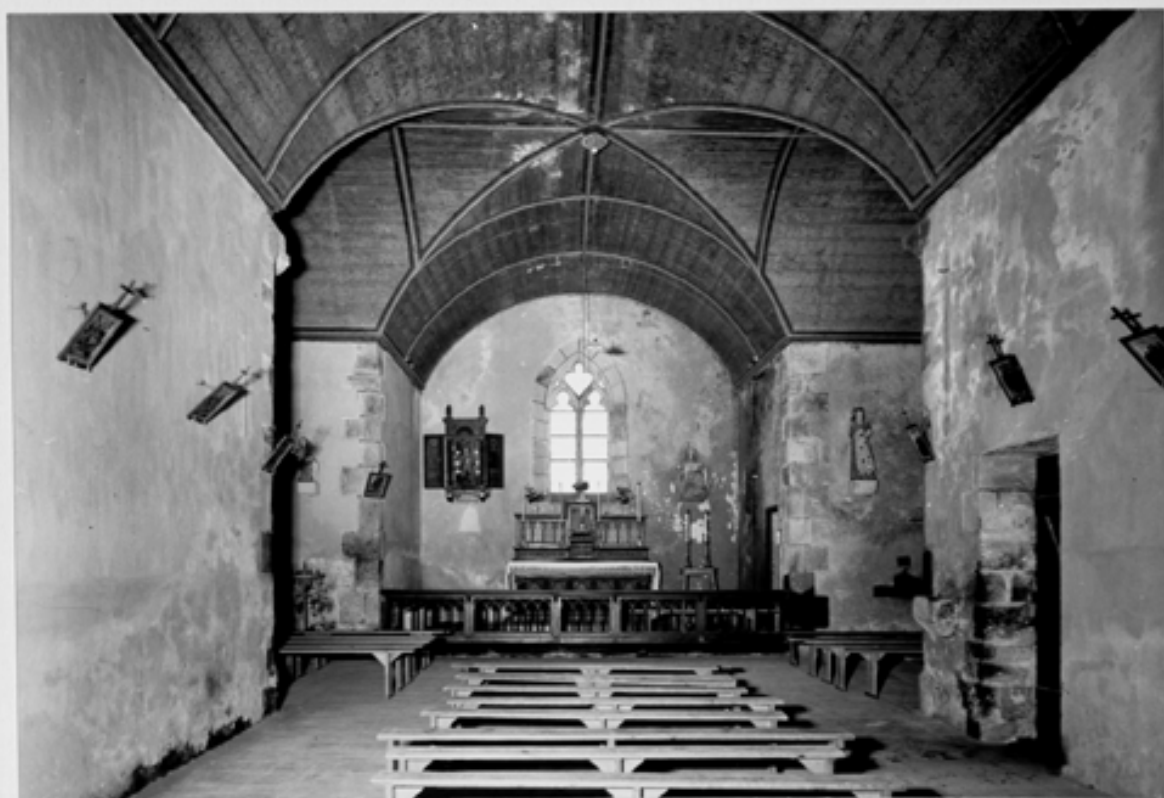
Vue générale intérieure d'Ouest en Est

Chapelle à plan en croix latine régulière, à deux vaisseaux uniques se recoupant perpendiculairement à même hauteur, et de largeur égale,

couverts d'une charpente lambrissée en berceau surbaissé; la pénétration des deux vaisseaux forme une voûte d'arêtes à la croisée du transept. Le chœur liturgique est limité par une table de communion au départ de la croisée. Le chœur prolonge le vaisseau central et se termine par un mur plat.

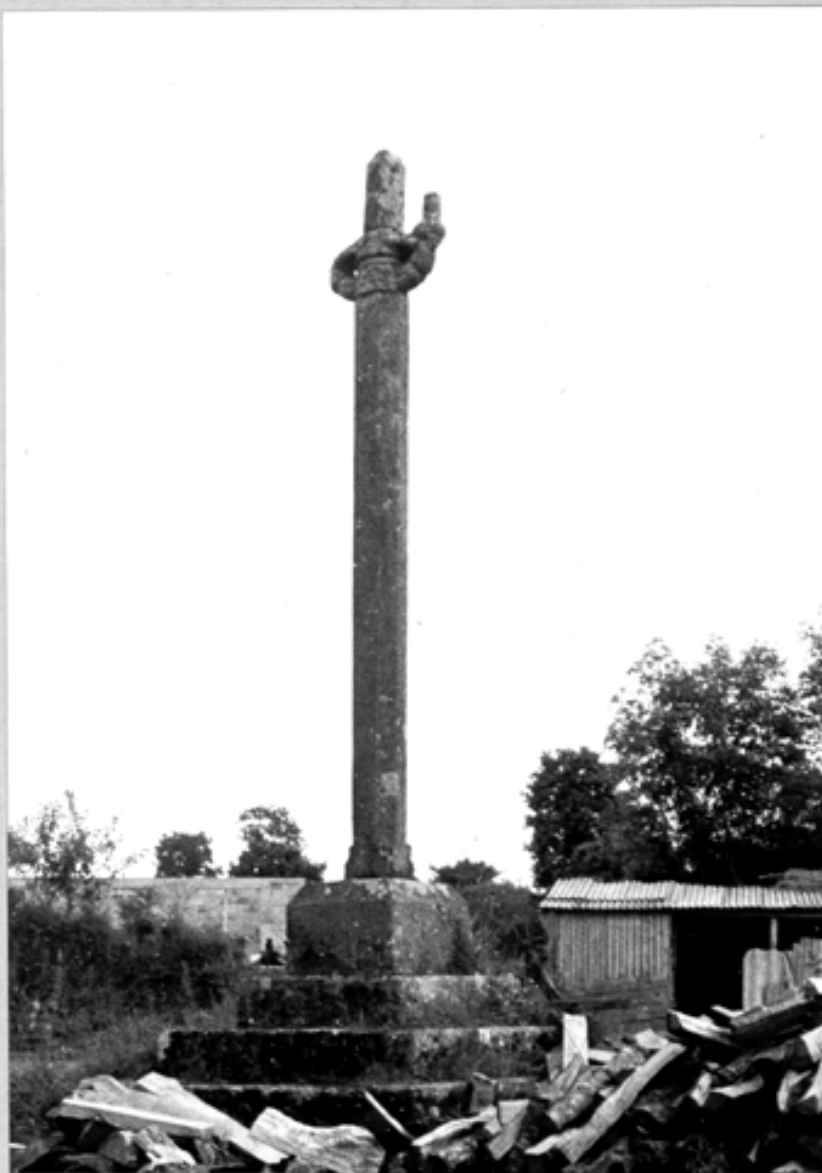
Vue générale prise de l'Ouest

H. : 5m

Granite.
