Bourg  
CROIX

LOCALISATION : Bourg de Coray, sur la route de Leuhan

I- DESCRIPTION

TABLE DES ILLUSTRATIONS PHOTOGRAPHIQUES

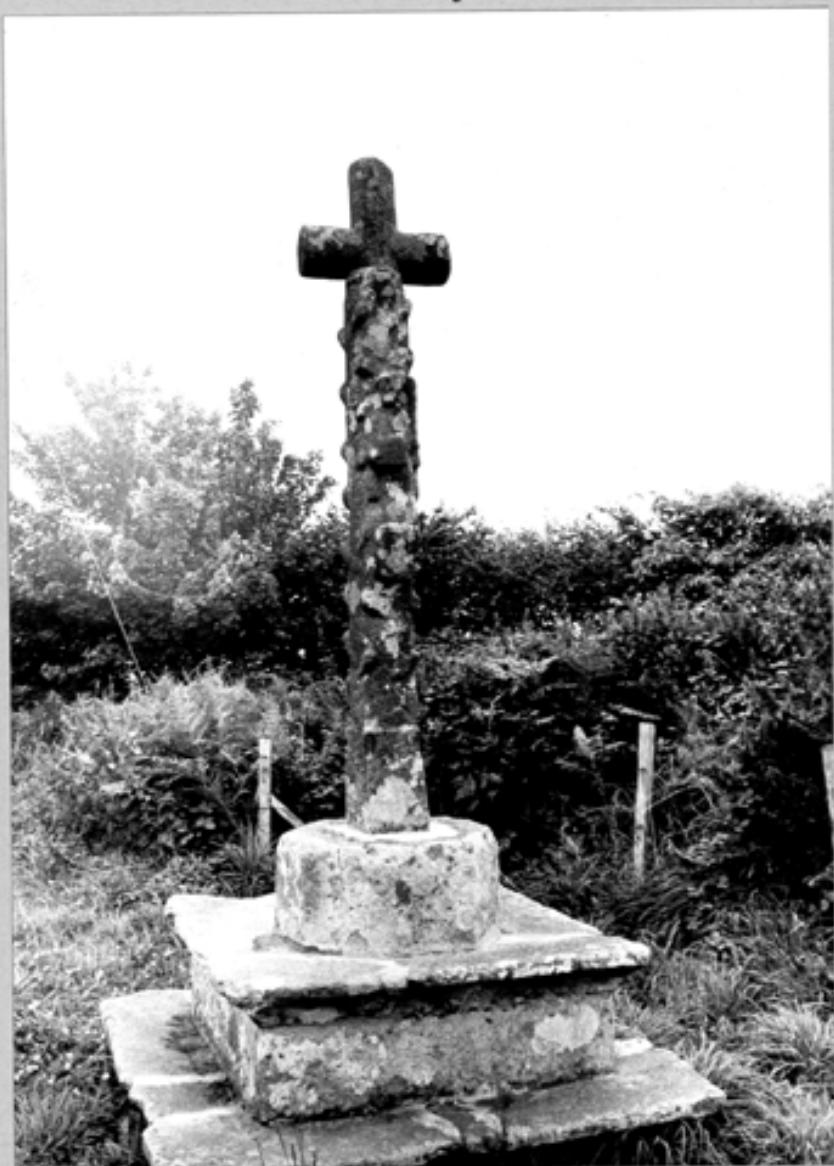
66. 29. 905 Z

Croix de chemin située à la sortie du bourg de Coray, à 300 m. du centre, sur la route de Leuhan.

Matériau : granite à grains moyens.

Dimensions : hauteur, 3m.

- embranchement : h. 0, 15m - l. 1, 50m.
- soubassement : h. 0, 45m - l. 1,20m.
- socle : h. 0,40m.
- fût : 2m.
- croix : 0,40m.

Etat de conservation : mauvais; la croix originelle, disparue, est remplacée par un élément moderne; la sculpture du fût est très érodée.

- embranchement appareillé à 1 degré.
- soubassement de plan carré avec corniche en incurvation.
- socle monolithique de plan octogonal.
- fût cylindrique, écoté, portant sur la face Ouest une sculpture en demi-relief.
- croix disparue, remplacée par un élément moderne à branches circulaires.

Face Ouest

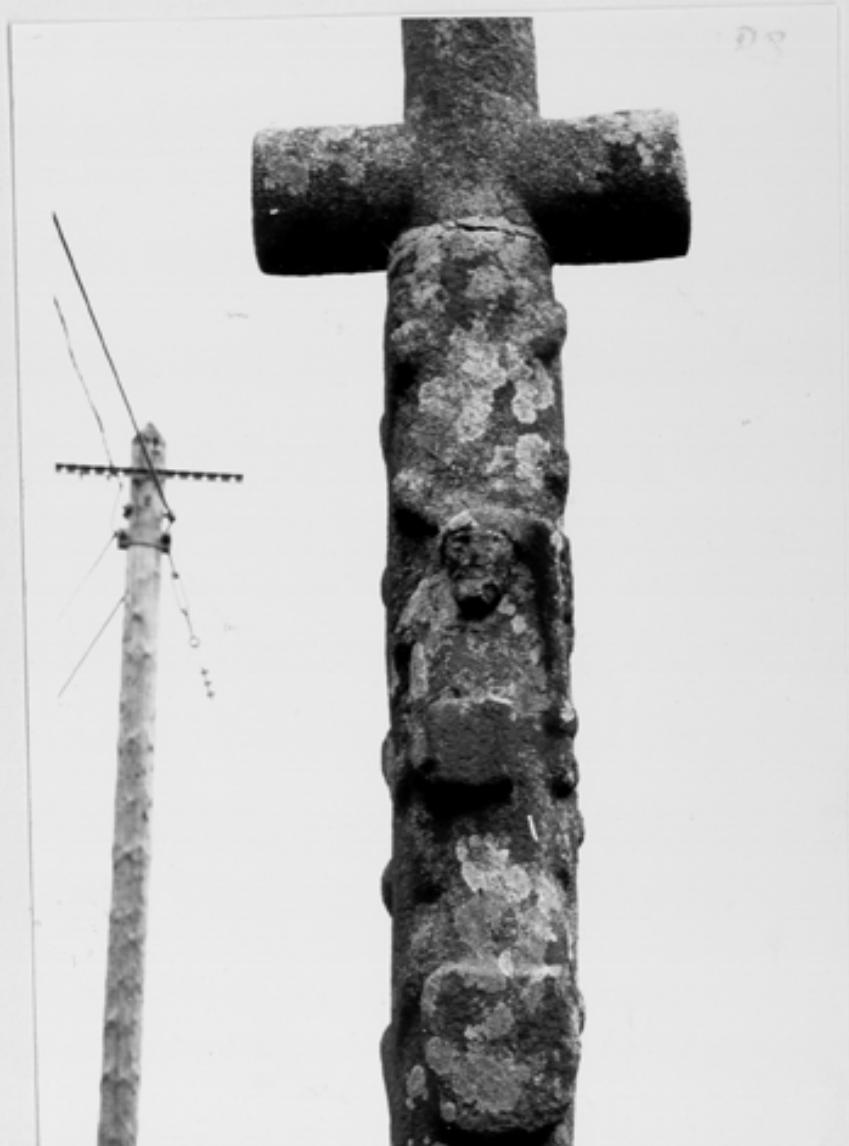
73.29.338 X

Saint Pierre debout, tenant un livre ouvert à la main droite et une clé à la main gauche, un écu lisse lui sert de console.

Relief de Saint Pierre
