| Commune | : Coray |
| Dénomination | : manoir |
| Lieu-dit | : Rosencourt |
| Titre courant | : Manoir |

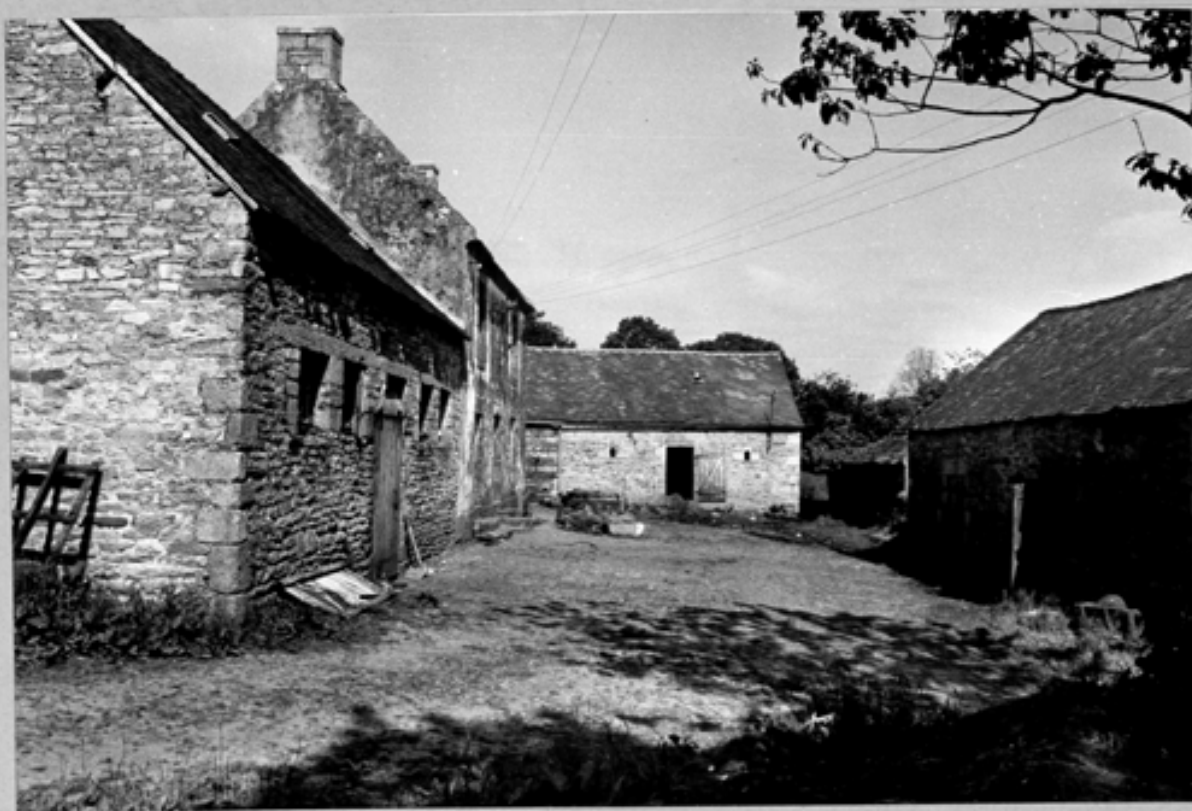
67. 29. 500 Z

Le manoir, aspecté au Sud, est situé au Nord d'une cour bordée de dépendances sur les côtés Est et Sud; une dépendance à l'Ouest. Puits et auges dans la cour.

Vue générale des bâtiments

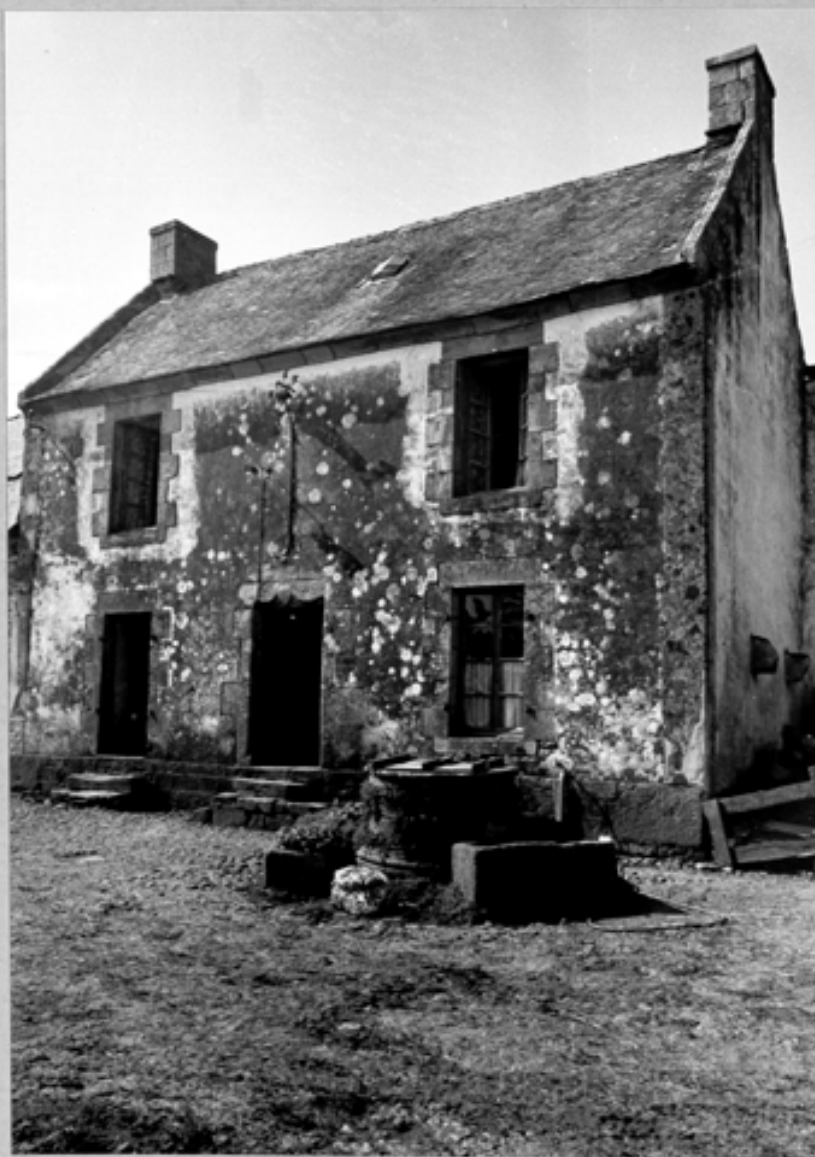
67. 29. 497 Z

Edifice de plan rectangulaire, comportant au rez-de-chaussée, un étage carré et un comble couvert d'un toit à deux versants; la façade antérieure est ordonnancée : une porte axiale à linteau mouluré en accolade; à l'Est une travée de fenêtres sur deux niveaux; à l'Ouest une travée comportant une porte et une fenêtre.

Corniche en cavet au sommet du mur.

La façade postérieure et les murs-pignons sont aveugles.

Souche de cheminée sur chaque pignon.

Construction non datée, et remaniée (ouvertures); architecture modeste à rapprocher de l'habitat rural local.

Façade du bâtiment A

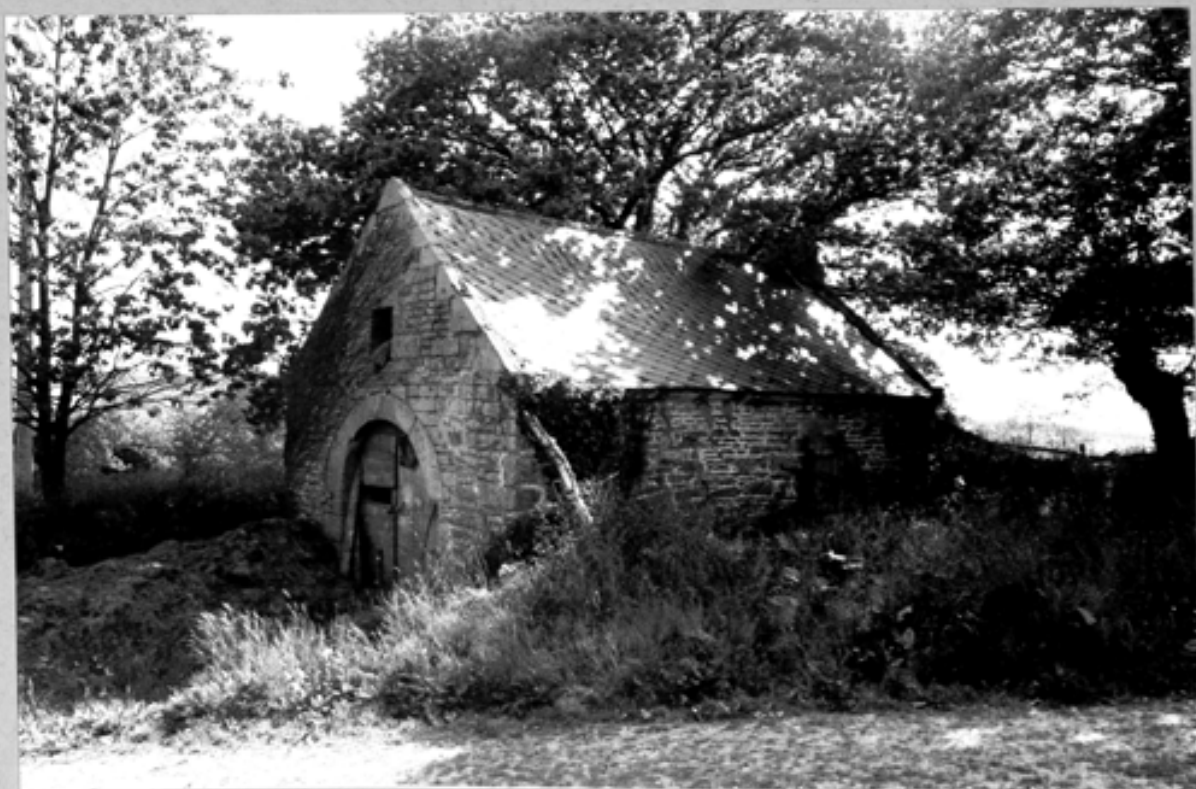
67. 29. 499 Z

DESCRIPTION- BATIMENT B - crèche.

Situé à l'Ouest du logis, de l'autre côté du chemin, de plan rectangulaire, un rez-de-chaussée, entrée en pignon par une large porte en plein cintre, four ruiné sur le pignon Ouest et cheminée. Rampants des pignons appareillés en pierres taillées en sifflet, corniche en cavet sur les deux murs goutterots.

La cheminée porte la date 1790.

Bâtiment B, pris du Nord-Est

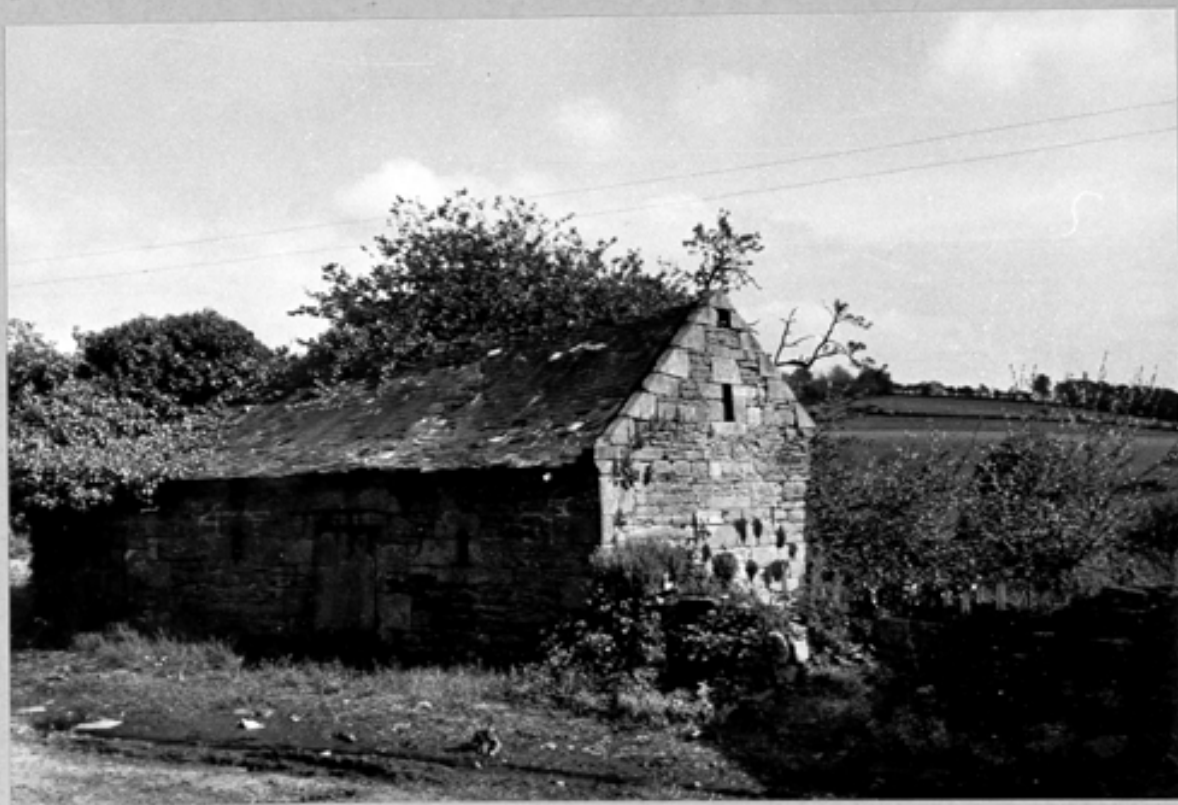
67. 29. 498 Z

- BATIMENT C.

Situé au Sud de la cour, plan rectangulaire, un rez-de-chaussée, entrée sur le mur Nord par deux portes rectangulaires. Rampants des pignons appareillés en pierres taillées en sifflet, corniche moulurée sur les murs goutterots.

Au pignon Ouest, le linteau d'une petite ouverture porte la date 1800.

Bâtiment C, face Nord
