Aire d'étude	: Châteauneuf-du-Faou
Auteur(s)	: maître d'oeuvre inconnu
Cadastre	: 1946 H2 206
Commune	: Coray
Coord. Lambert	: 0137650 ; 0358070
Copyright	: © Inventaire général, 1986
Couverture	: toit à longs pans ; pignon couvert
Date bordereau	: 1987 AVANT
Date Mistral	: 1987 AVANT
Date protection	: édifice non protégé MH
Date(s)	: 1810
Dénomination	: manoir
Département	: 29
Dossier	: individuel
Etages	: en rez-de-chaussée
Etat	: vestiges ; mauvais état
Etude	: inventaire fondamental
Historique	: Ancien manoir 17 ^e ou 18 ^e siècle ; reconstruit en 1810 avec remploi de baies de l'édifice antérieur
Implantation	: en écart
INSEE	: 29041
Justif. datation	: porte la date
Lieu-dit	: Créac'h Pinvidic
Localisation	: Bretagne ; 29 ; Coray
Murs gros-oeuvre	: schiste ; granite ; moellon sans chaîne en pierre de taille ; enduit partiel
REFERENCE	: IA00005105
Région	: Bretagne
sauvegarde Ref.	: 00005105
Siècle	: 17 ^e siècle, 18 ^e siècle (?) ; 1 ^{er} quart 19 ^e siècle

I-HISTORIQUE

II-DESCRIPTION

MAISON - CREAC'H PINVIDIC

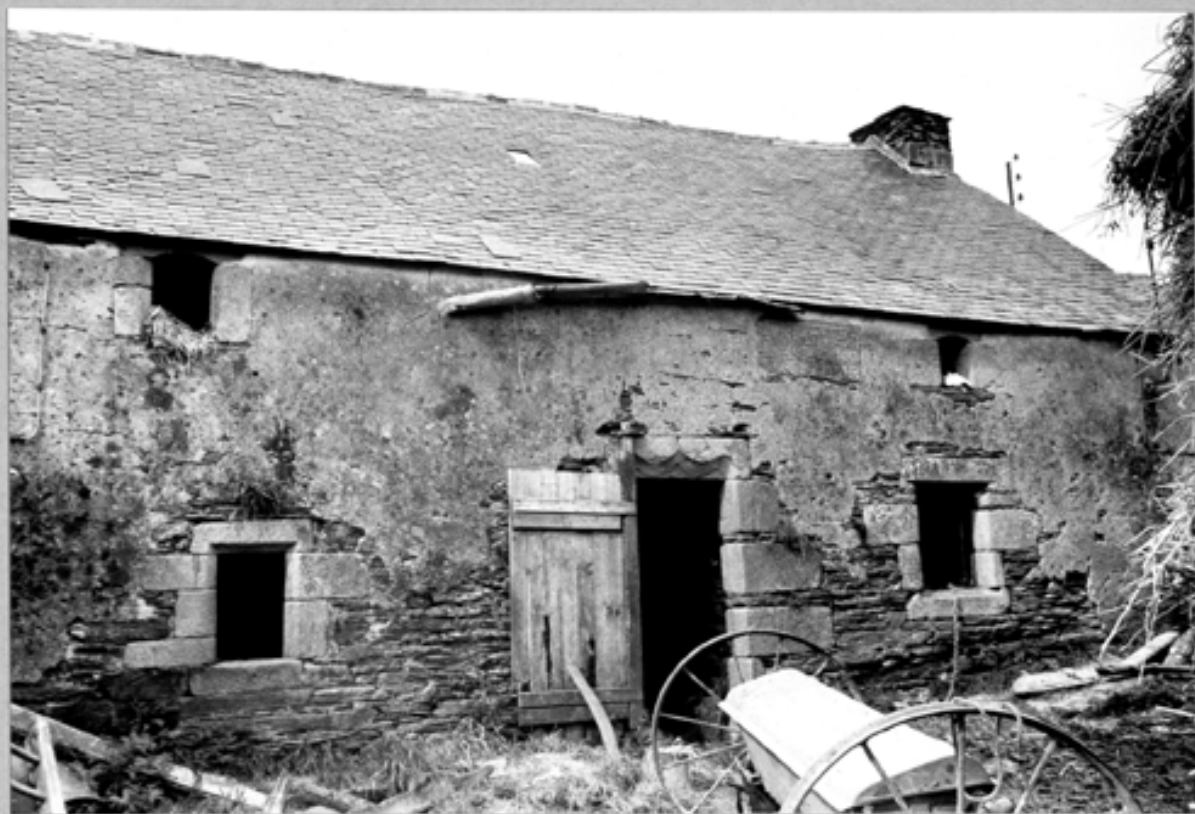
Façade Sud

Bâtiment aspecté au Sud, dans un hameau.

Construction en schiste; les encadrements d'ouvertures sont en granit.

- Face Sud : porte à linteau monolithe mouluré d'une accolade, piedsroits chanfreinés.

Deux fenêtres au rez-de-chaussée, rectangulaires.

Deux petites fenêtres à linteau monolithe échancré en segment, à l'étage.

Une pierre porte une inscription :

GVILLVIE B A

RRE - CORENTINE

KROVE 1810

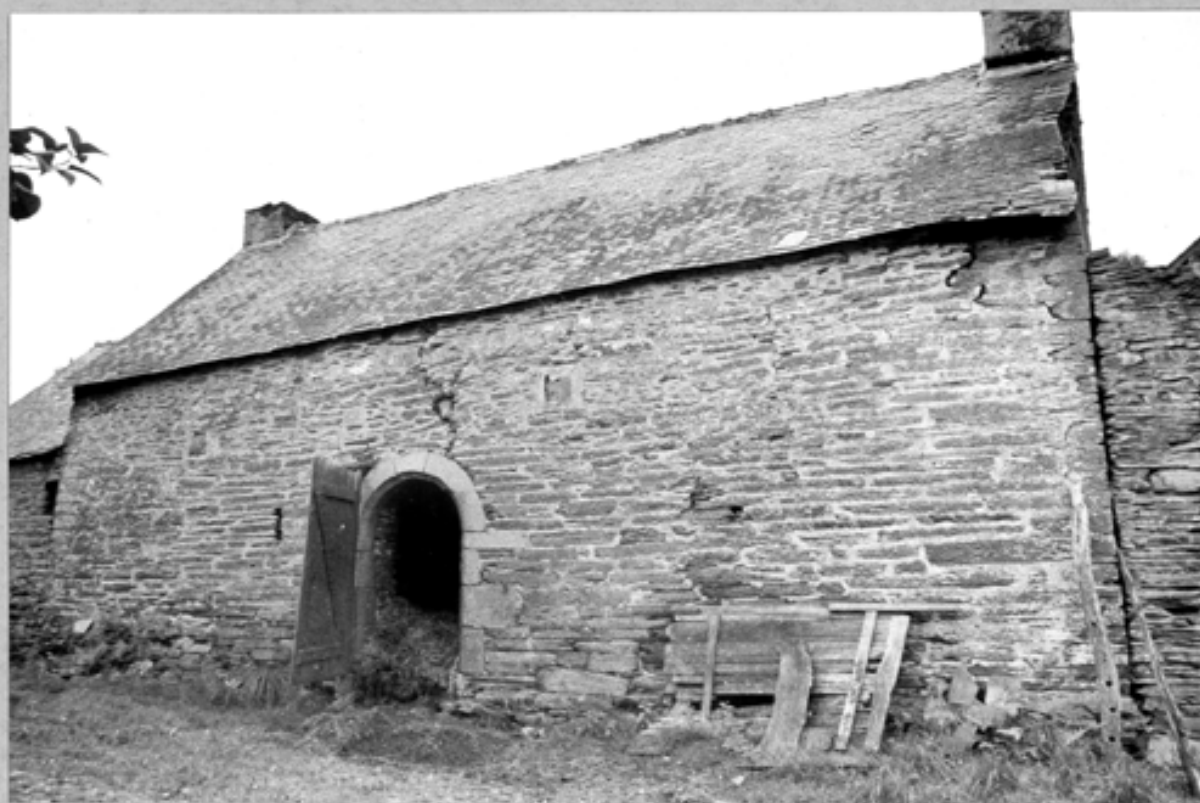
Façade Nord

-Face Nord : une porte axiale en plein cintre, à trois claveaux, moulurée d'un cavet sur l'arc et d'un chanfrein sur les piedsroits.
