Aire d'étude : Châteauneuf-du-Faou
Auteur(s) : maître d'oeuvre inconnu
Cadastre : 1946 B1 36
Commune : Coray
Coord. Lambert : 0140000 ; 0361900
Copyright : © Inventaire général, 1986
Couverture : toit à longs pans ; noue ; croupe ; pignon découvert
Date bordereau : 1987 AVANT
Date Mistral : 1987 AVANT
Date protection : édifice non protégé MH
Date(s) : 1749 ; 1753 ; 1761
Dénomination : chapelle
Département : 29
Dossier : individuel
Etages : 1 vaisseau
Etude : inventaire fondamental
Historique : Chapelle construite en 1749 ; sacristie en 1753 ; croix en 1761
Implantation : isolé
INSEE : 29041
Justif. datation : porte la date
Lieu-dit : Guernilis
Localisation : Bretagne ; 29 ; Coray
Murs gros-œuvre : granite ; pierre de taille
Parties : croix monumentale ; fontaine de dévotion
Plan : plan en croix latine
REFERENCE : IA00005107
Région : Bretagne
sauvegarde Ref. : 00005107
Siècle : 2e quart 18e siècle ; 3e quart 18e siècle

Siècle bis : 18e s.
Statut propriété : propriété de la commune
Titre courant : Chapelle Notre-Dame
Toiture matériau : ardoise
Vocable : Notre-Dame
Voûte couvrement : lambris de couvrement
Zone Lambert : Lambert0

Chapelle de
Guermillis

Chapelle de GUERNILIS

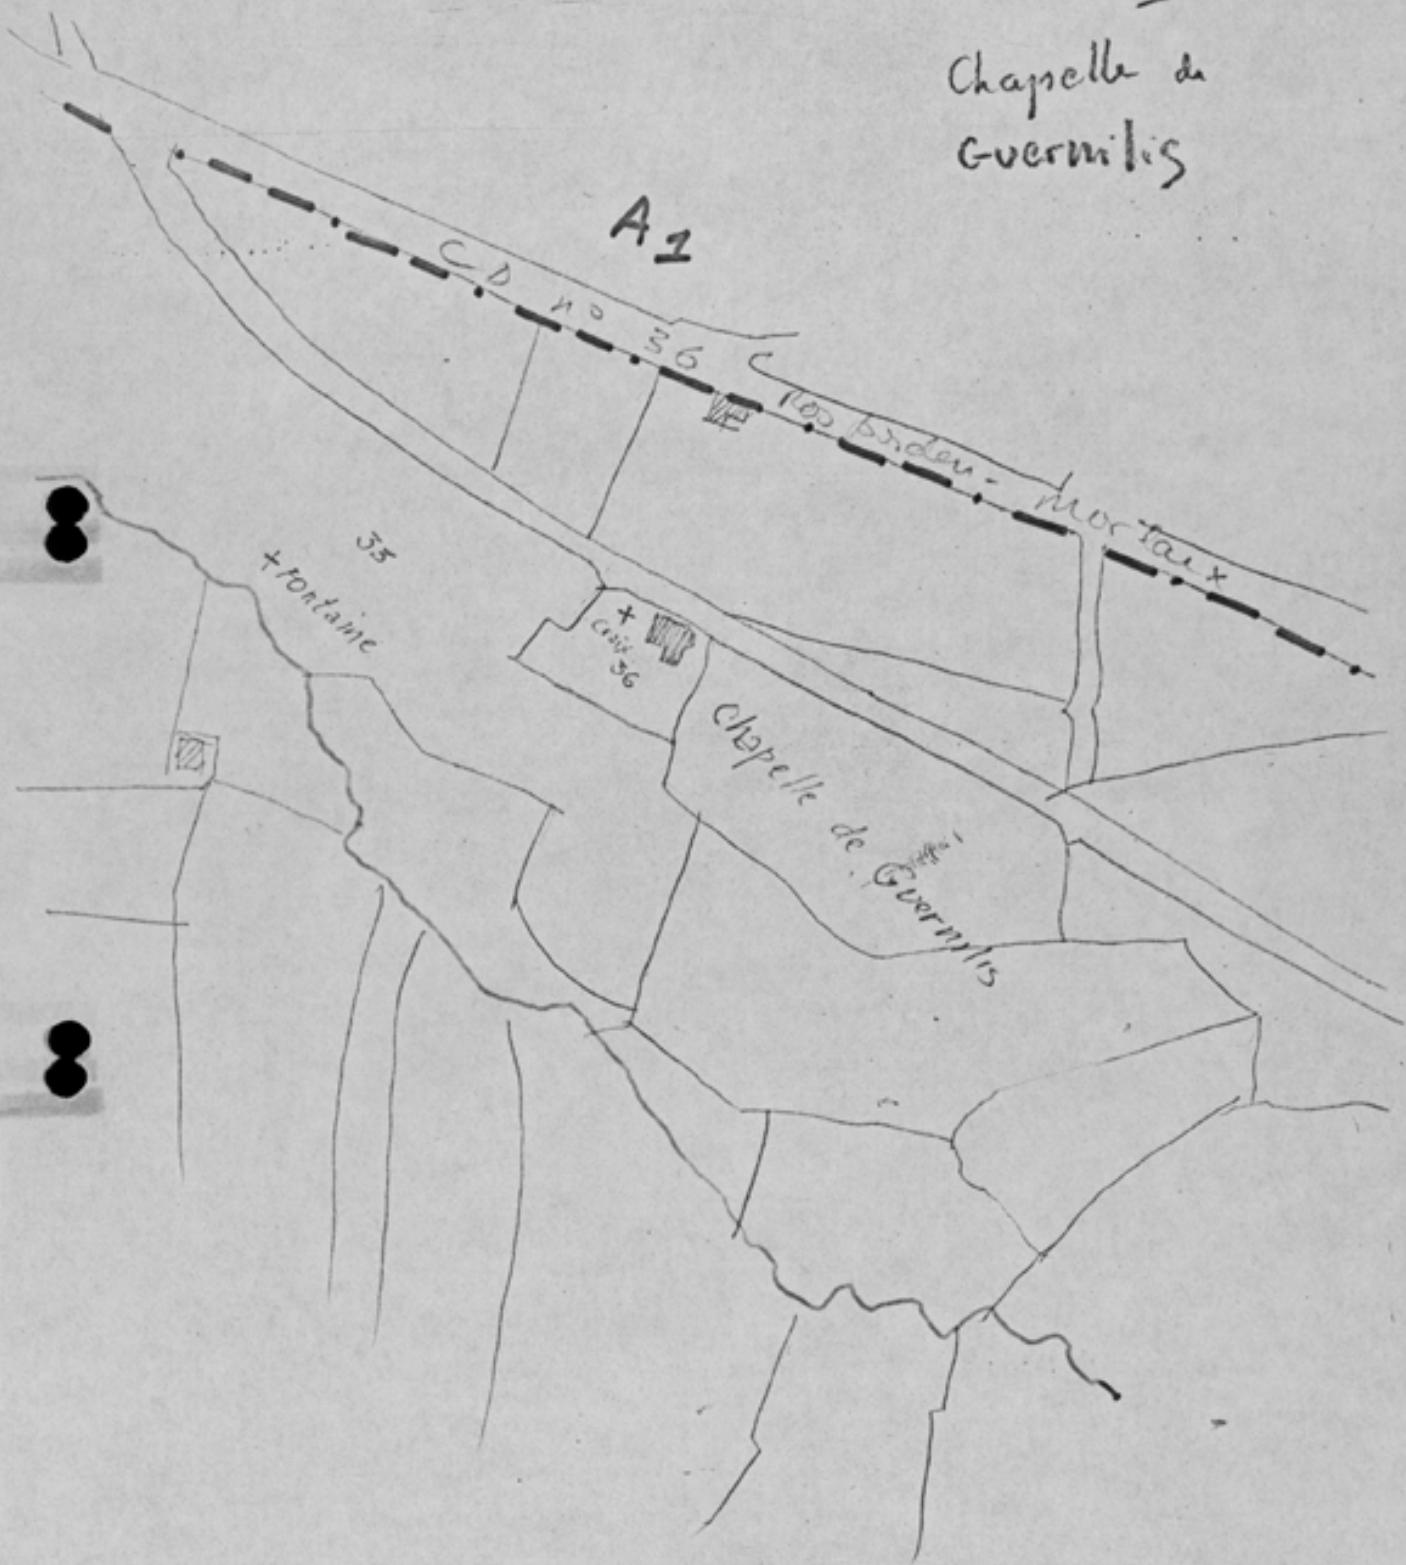
A1

CORAY 29
1948 - 1/2000 p N
B1

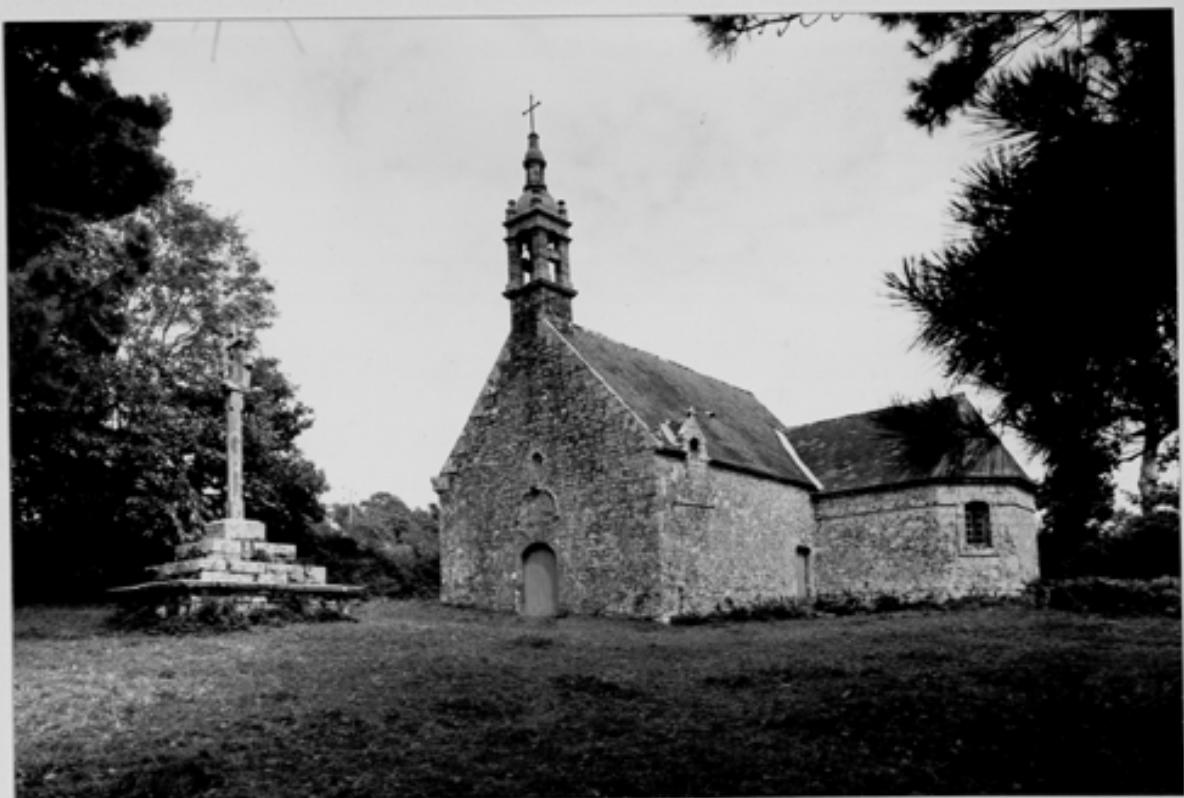
66.29.486 V

Vue générale Sud-Ouest

La chapelle comporte sur sa face Sud une sacristie en hors-œuvre, de plan rectangulaire terminé au Sud par un mur à trois pans.

Le mur Sud de la nef comporte une petite baie passeante, ovale, dont le pignon est sommé d'une croix monolithique; une porte à linteau à sommiers arrondis, portant le sigle I H S en bas-relief inscrit dans un soleil.

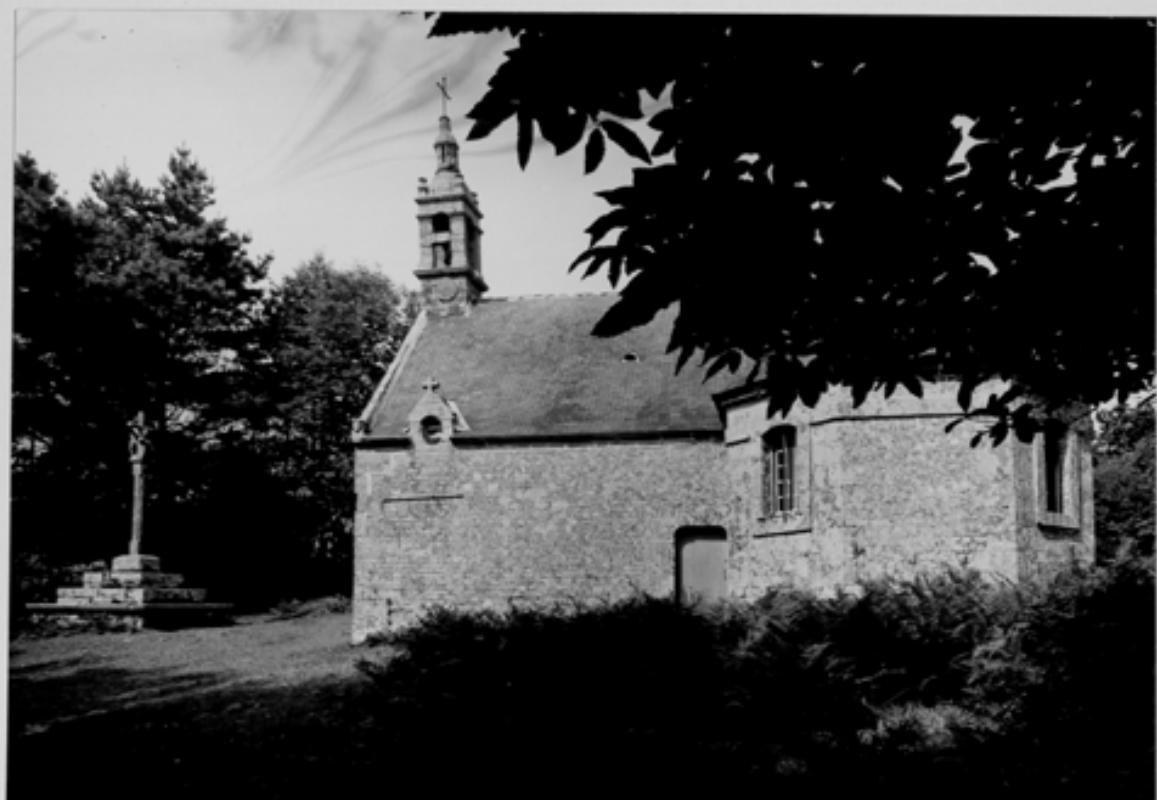
66.29.487 V

Vue générale Sud

La sacristie :

Le mur Ouest, aveugle, porte une inscription (cf. annexe). Fenêtres à arc en segment sur les pans Sud-Ouest et Sud-Est de la face Sud. Autres faces aveugles.

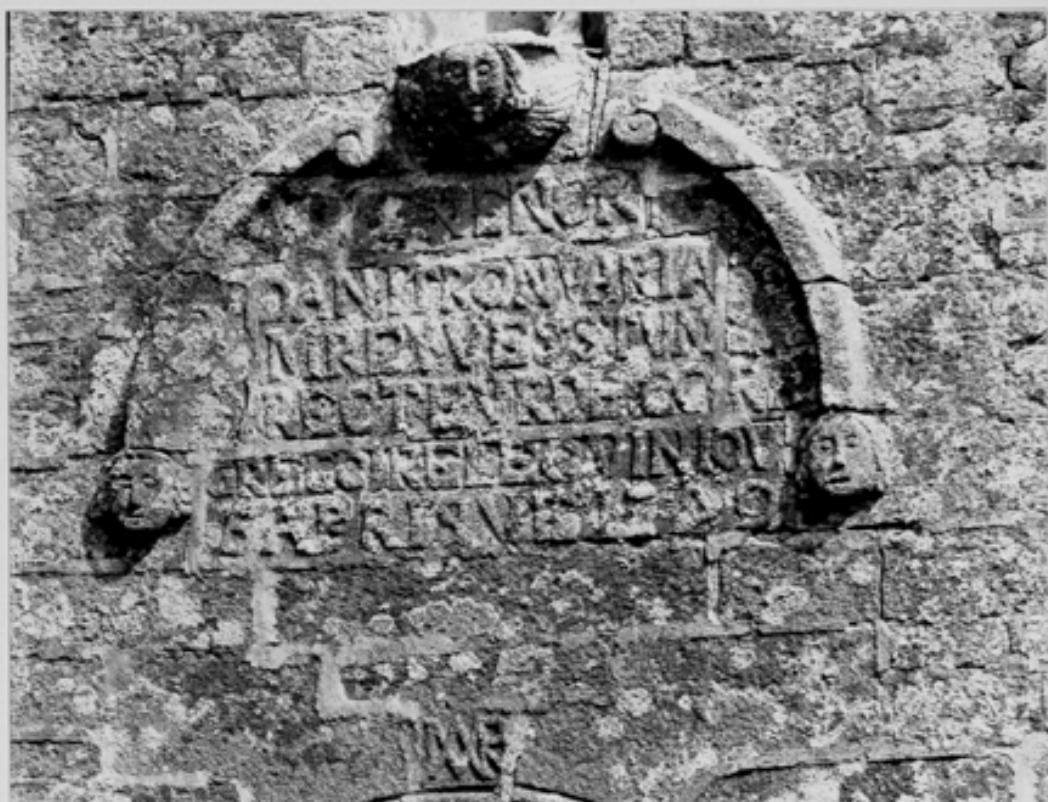
66.29.490 V

Détail de l'inscription

du pignon Ouest

Une inscription sur la porte du pignon Ouest fait état d'une importante restauration en 1749 :

EN ENOR DAN ITIRON VARIA MRE YVES STUN RECTEUR DE CORAY
GREGOIRE LE QUINIQU FABRIQUE 1749.

Mur-pignon à clocher. Porte axiale en plein-cintre, moulurée d'un tore; la clé porte une inscription (cf. Annexe); au-dessus de la porte une inscription (cf. Annexe), encadrée de deux demi-arcos, retombant sur des culots (masques humains) et se terminant en volutes; au-dessus, niche en plein-cintre timbrée d'une coquille au cul de four; le linteau est orné d'une croix en bas relief; la base saillante est ornée d'une tête d'ange.

EN ENOR
DANITRON VARIA
MRE YVES STUN
RECTEUR DE CORAY
GREGOIRE LE QVINIOV
FABRIQUE I749

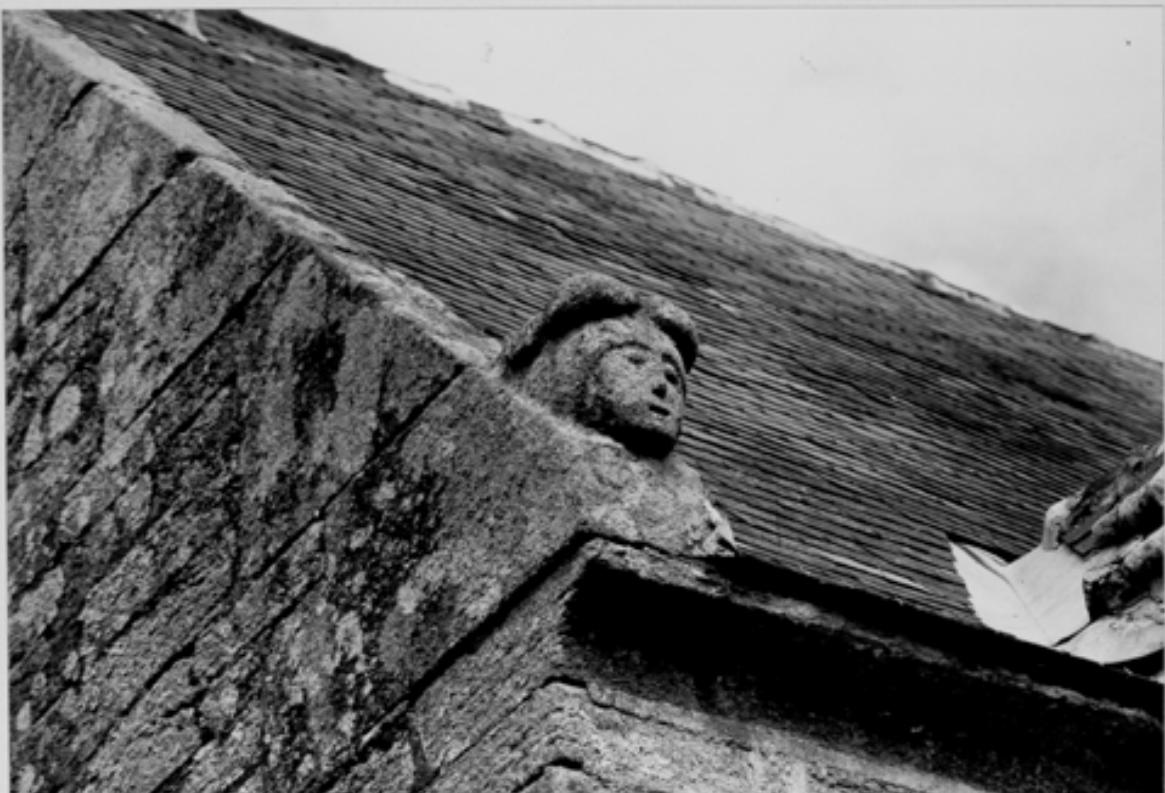
66.29.489 V

Détail : pignon Ouest

Pierre d'assise du rampant Sud

Les rampants sont assisés, en pierres taillées en sifflet, et à crossettes ornées de têtes humaines en haut relief. Le rampant nord porte un escalier donnant accès au clocher.

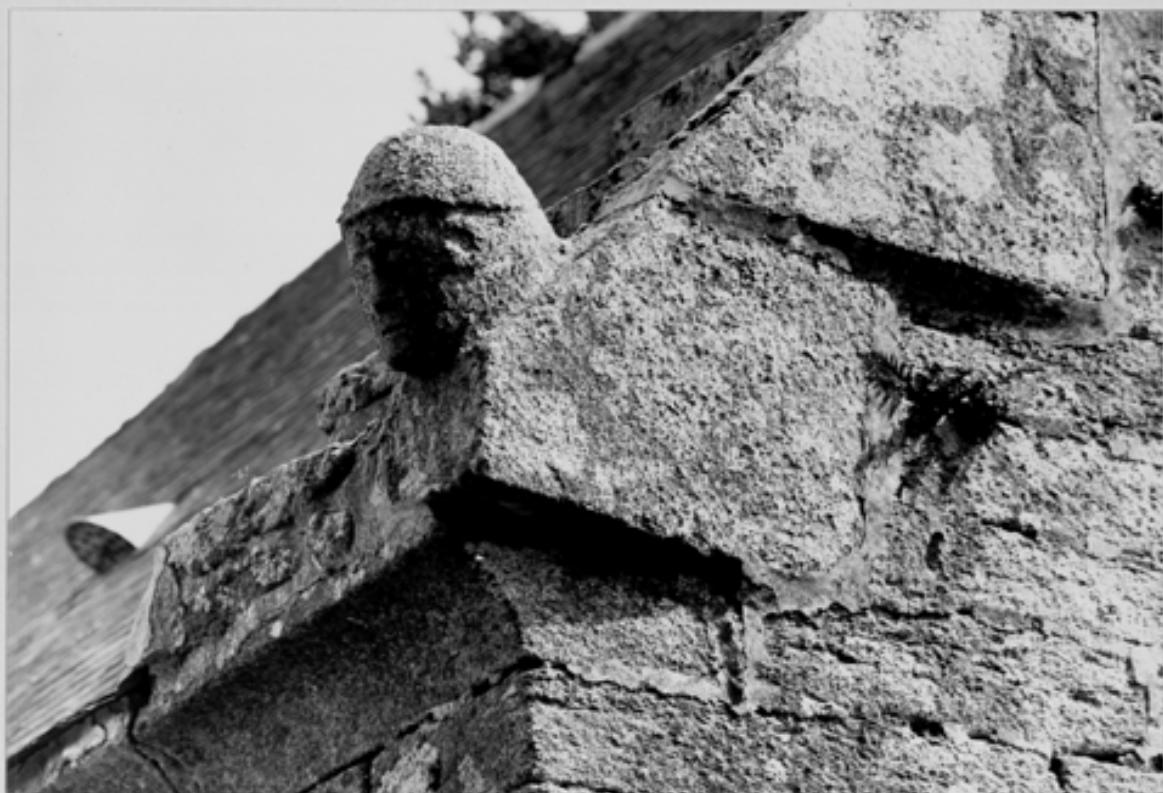
66.29.488 V

Détail : pignon Ouest

Pierre d'assise du rampant Nord

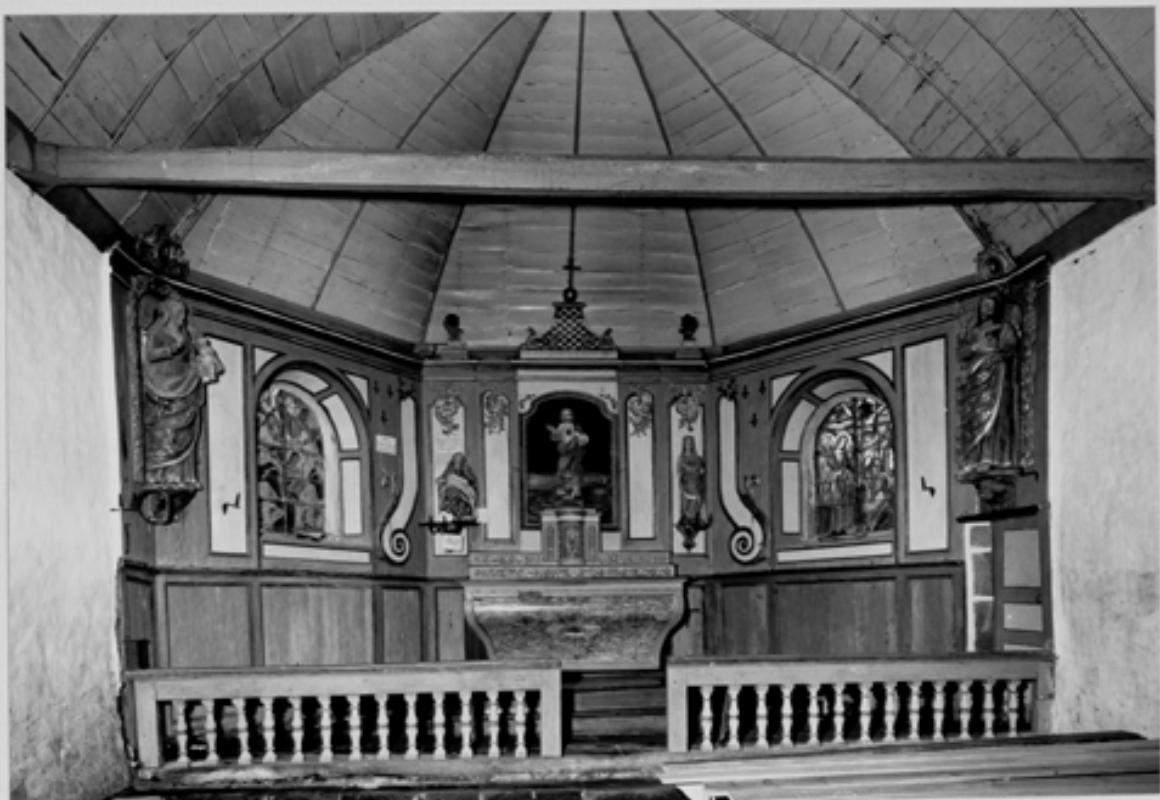
66.29.477 V

Vue générale intérieure

d'Ouest en Est

Edifice de dimensions modestes (hors-œuvre : 14mx8m), de plan rectangulaire terminé par un chevet à trois pans; vaisseau unique couvert d'une charpente lambrissée en berceau surbaissé.

Chœur liturgique limité par un esmarchement et une table de communion.

De la charpente cachée par le lambris, seuls apparaissent trois entraits.

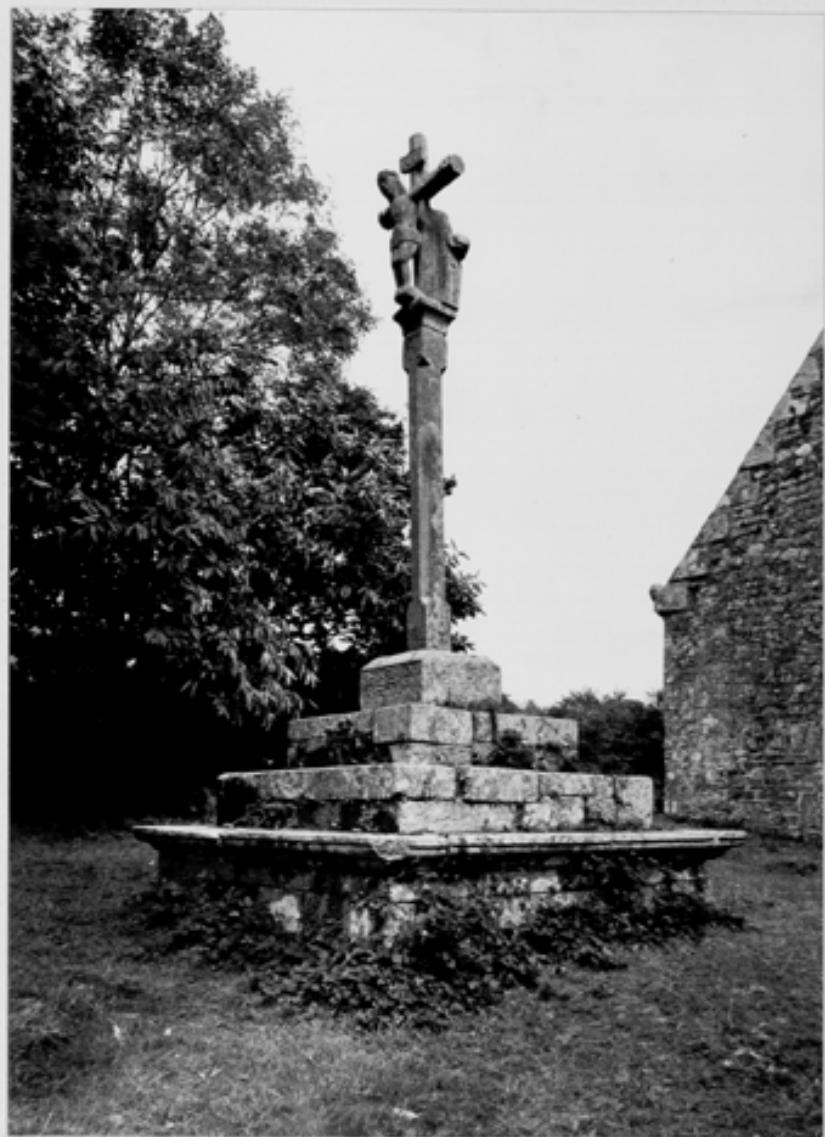
66.29.476 V

Calvaire

Vue générale Ouest

H. totale : 5, 80m
 -soubassement : h. 1, 40m - l. 2,50m
 -socle - H. 0, 50m; l. 0, 65m
 -fût : H. 2, 50m
 -croix : H. 1, 40m

Soubassement composé de trois degrés appareillés, de plan carré, le premier degré formant banc se termine par une corniche saillante en incurvation.

Soie monolithe, de plan carré, à arêtes supérieures abattues. Inscription sur les faces Nord et Ouest (cf supra).

Fût monolithe, de plan octogonal, base et chapiteau cubiques.

Croix monolithe à branches de plan octogonal, portant le Christ sur la face Ouest et la Vierge de Pitié sur la face Est.

- Christ en croix, couronné d'épines, ceint d'un périzonium droit, bras horizontaux, mains ouvertes, pieds juxtaposés. Au-dessus, titulus avec inscription INRI.

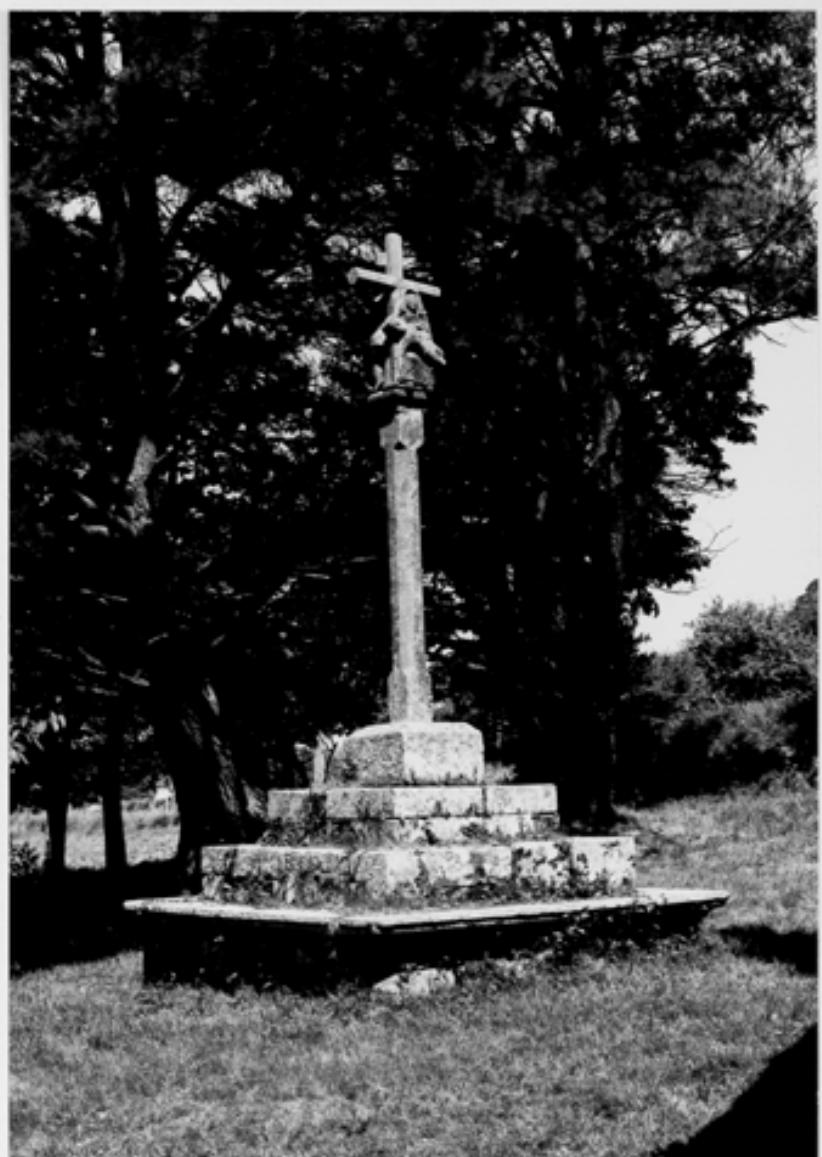
73.29.228 X

Croix : vue générale Est

- Vierge de Pitié, assise, tenant le corps du Christ, revêtue d'une manteau formant voile.

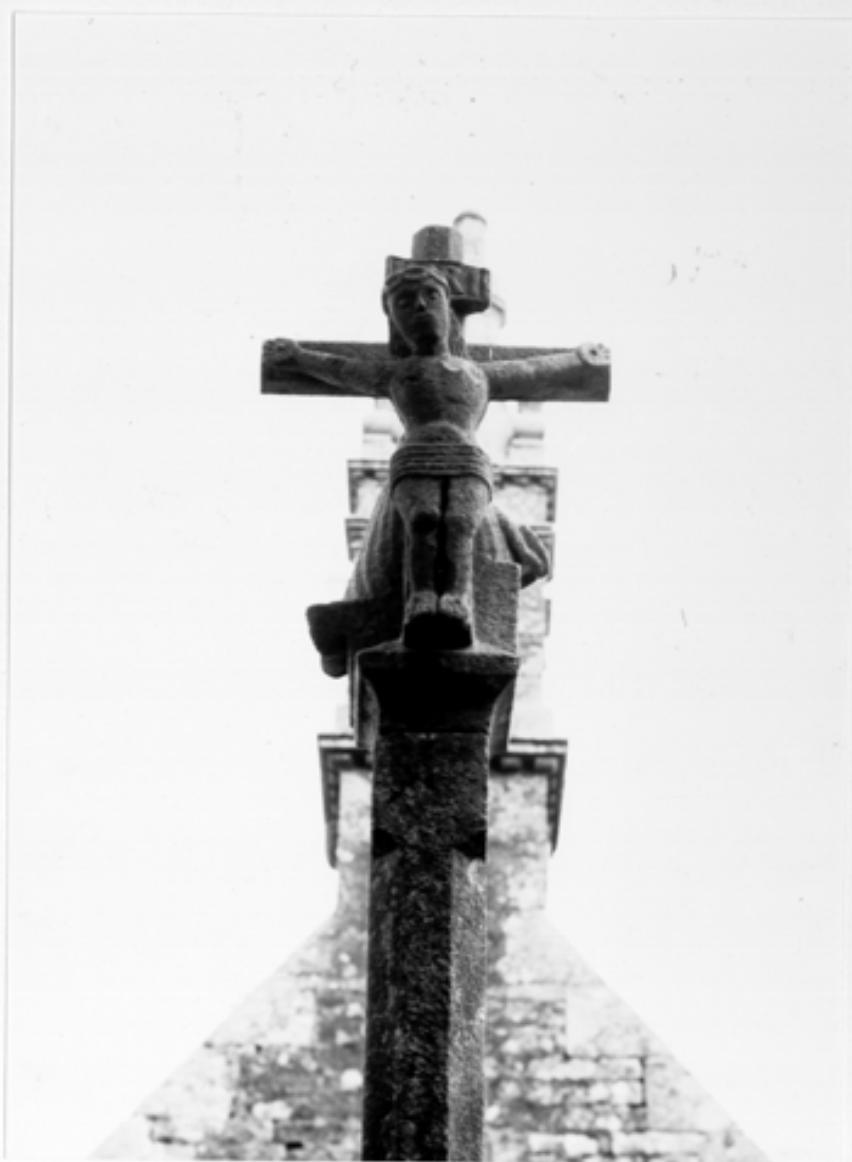
73.29.336 X

Croix : Christ

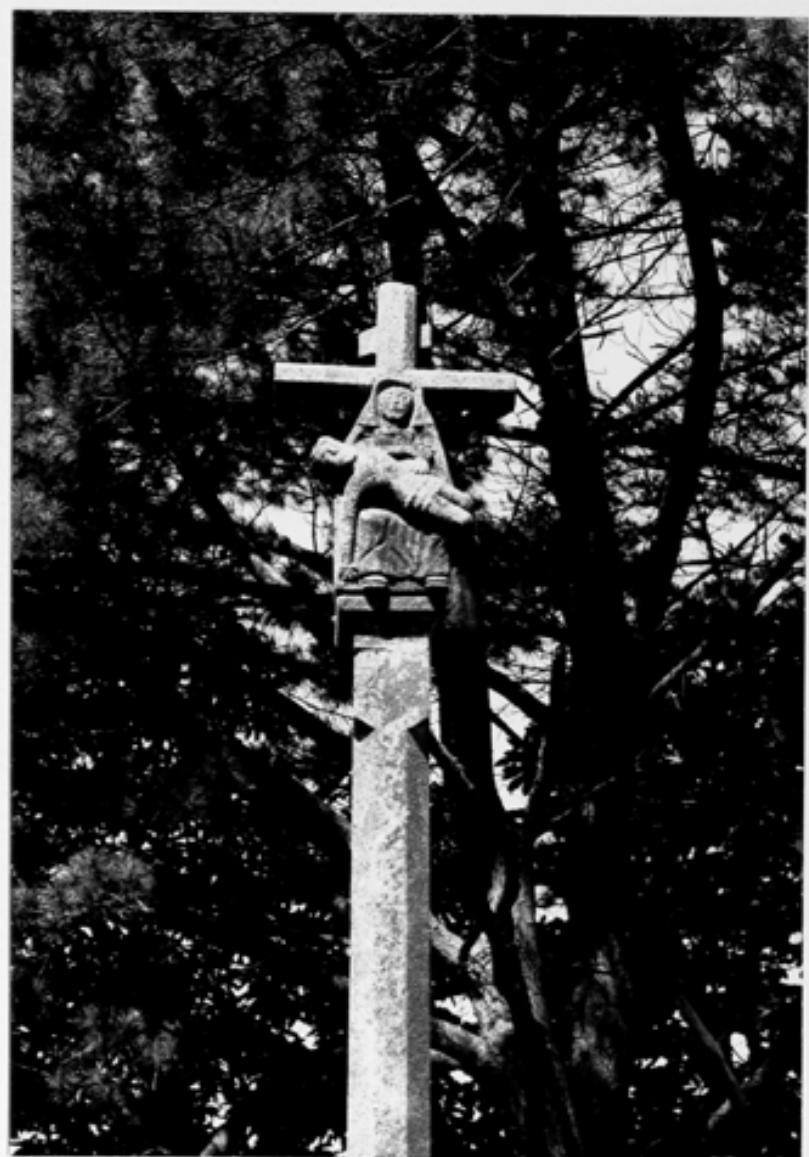
73.29.229 X

Croix : Vierge de Pitié

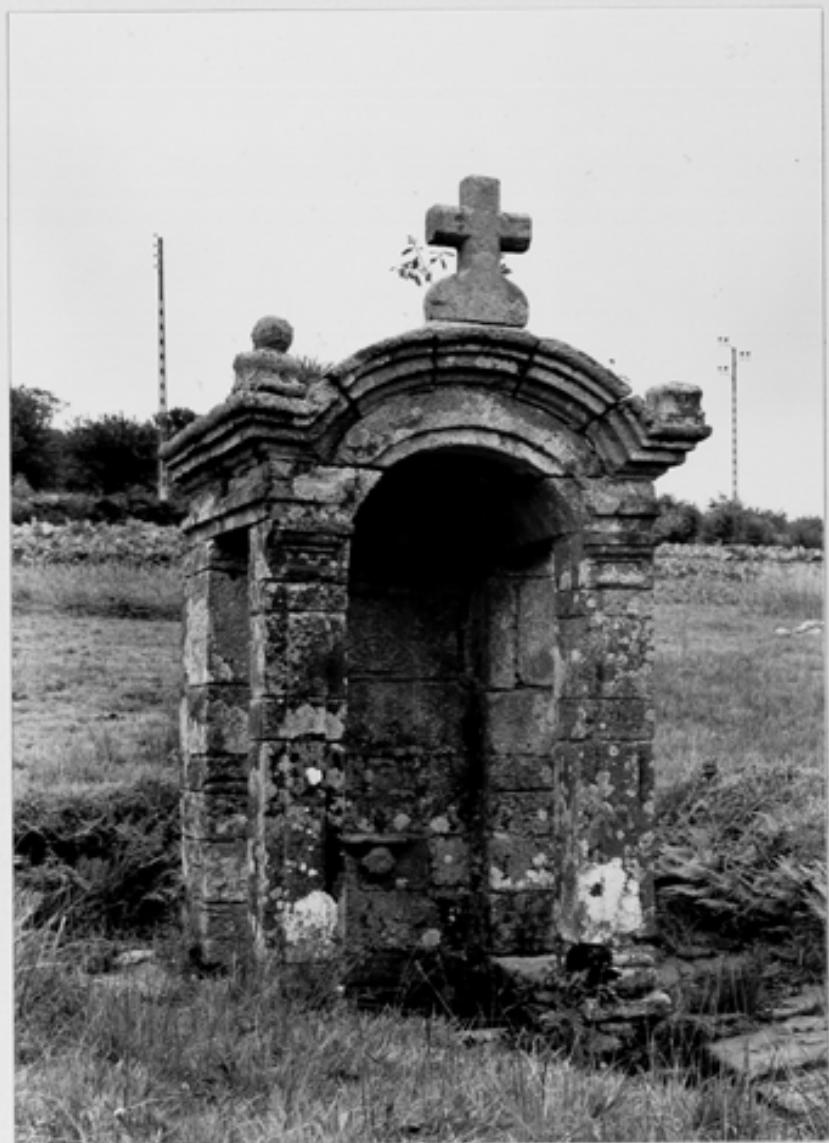
66.29.485 V

Vue générale de la fontaine

La fontaine est située à 150 m. au Sud-Ouest de la chapelle; elle est aspectée au Sud.

Construction en grand appareil régulier de granit.

Petit édifice de plan carré (l: 1,60m - h: 3m), couvert d'une voûte en berceau retombant sur un mur de fond et deux piliers carrés en façade. Ouvertures latérales rectangulaires; ouverture de façade en plein cintre. Couronnement sur les faces latérales et antérieure par une corniche moulurée d'une doucine, un bandeau, un listel, un tore. Petits pinacles terminés en boule aux angles Sud-Ouest et Sud-Est; amortissement par une croix monolithique.

Bassin rectangulaire.

Le mur de fond porte une niche en plein cintre timbrée d'une coquille au cul de four; console ornée d'une tête humaine, en haut relief.
