LANDELEAU

Penquer-Lois
D.C. HABITAT RURAL²

MAISON ET DEPENDANCES

Maison et dépendances

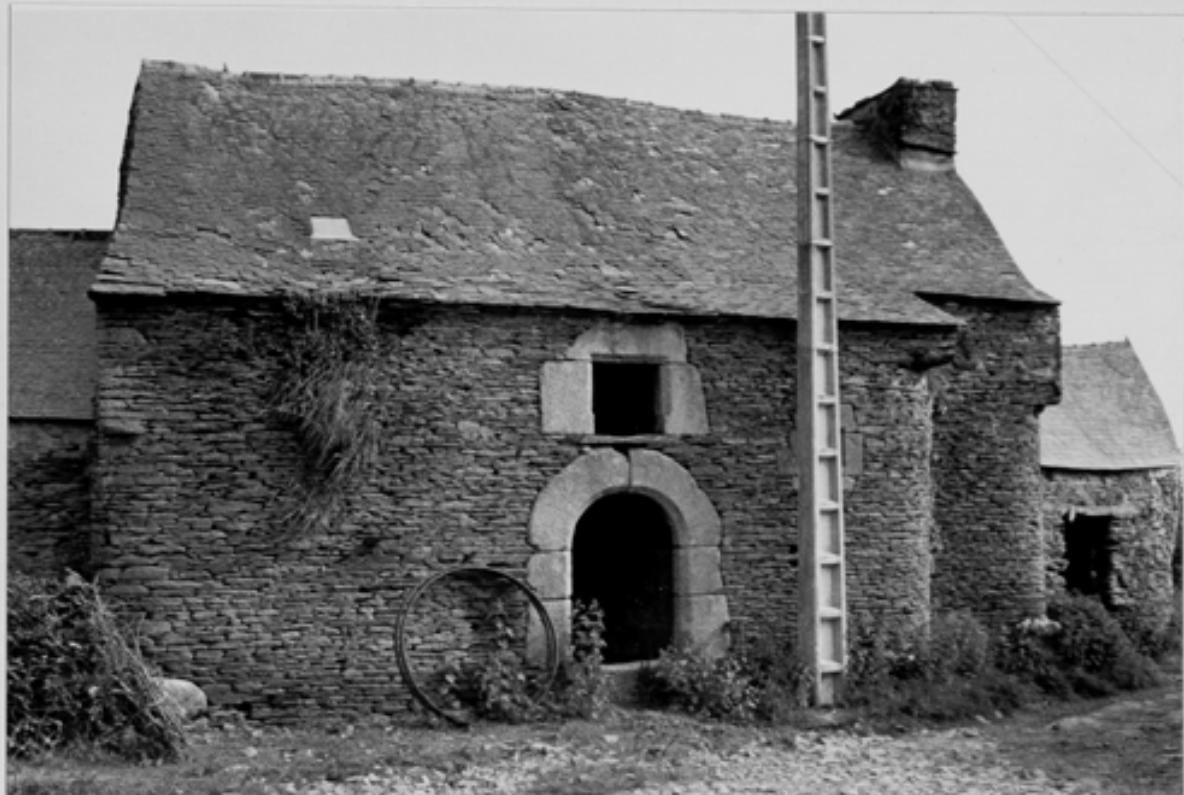
67.29.529 Z

Façade postérieure Nord

Partie Est : porte en plein-cintre, dans le même axe que celle de la façade antérieure, surmontée d'une petite fenêtre carrée.

Retraite du mur correspondant à la cage d'escalier, l'angle est arrondi.

L'angle Nord-Ouest de la façade est aussi arrondi dans sa partie inférieure.

Façade de communs

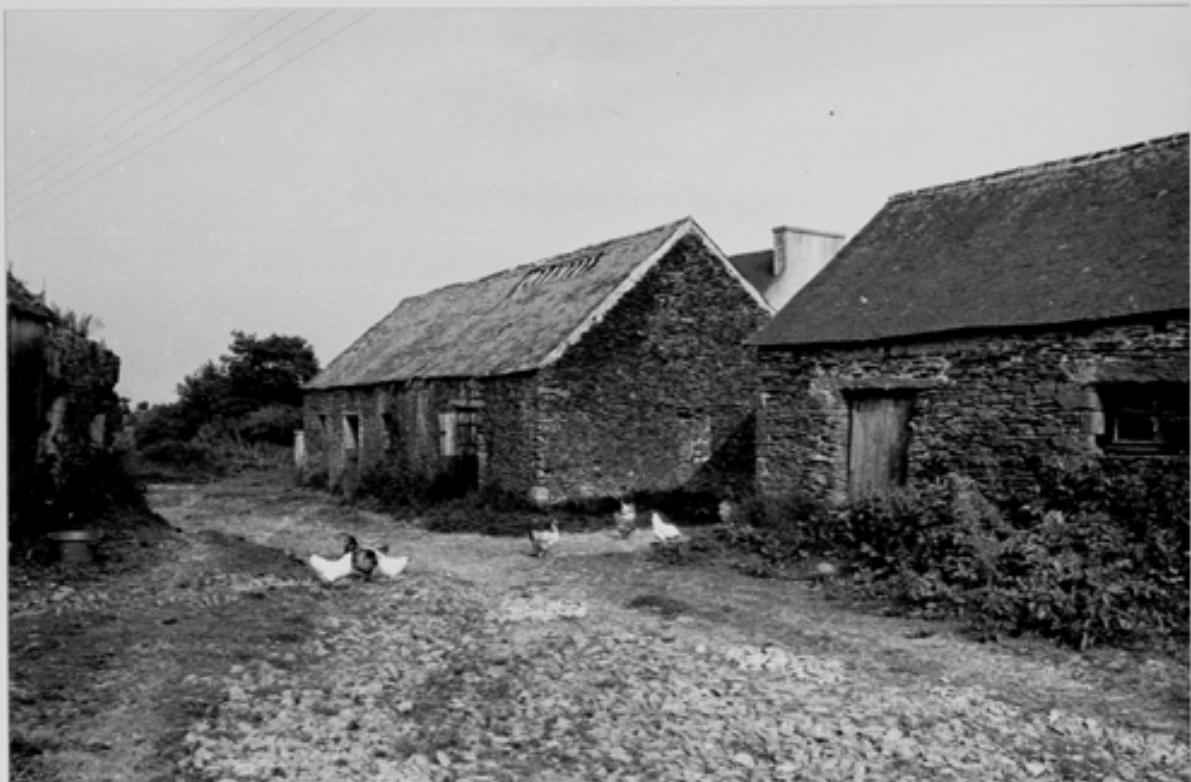
67.29.530 Z

DEPENDANCES

Plusieurs bâtiments à un seul niveau.

Appareil de schiste et grès, irrégulier. Linteau des ouvertures en bois.

Vue générale des communs
