| Historique | : Croix monumentale 16e siècle ; chapelle 4e quart 17e siècle ; détruite en 1932 |
| Titre courant | : Chapelle de la-Trinité |

CALVAIRE.

CALVAIRE DE LANSIGNAC

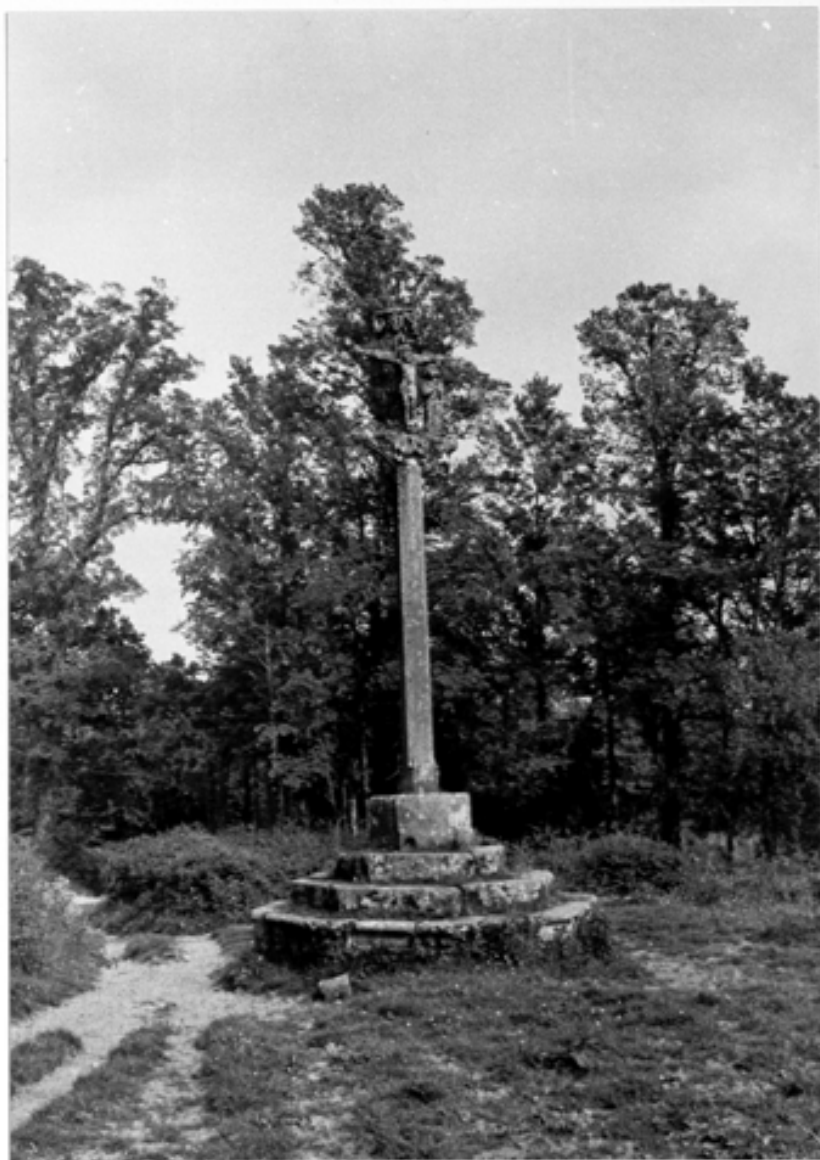
67.29.531 Z

Vue prise de l'Ouest

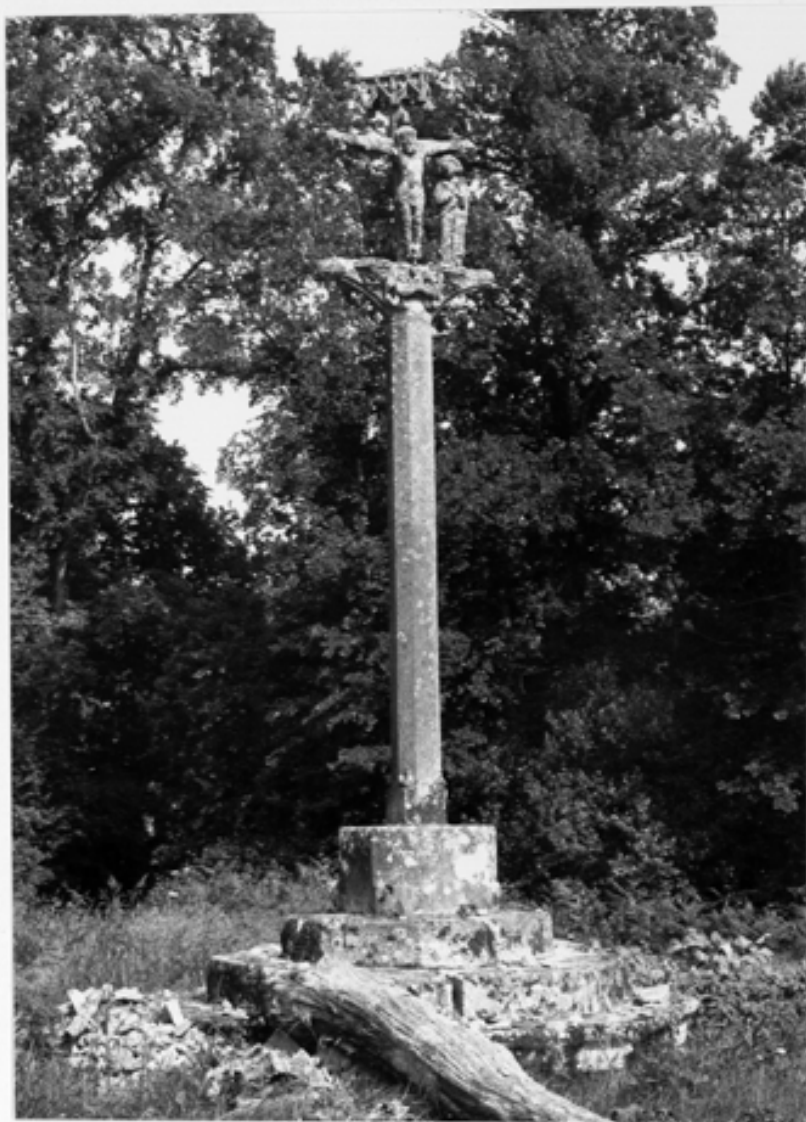
73.29.329 X

LAUZIGNAC - Chapelle de la Trinité  
Calvaire

Vue générale Ouest

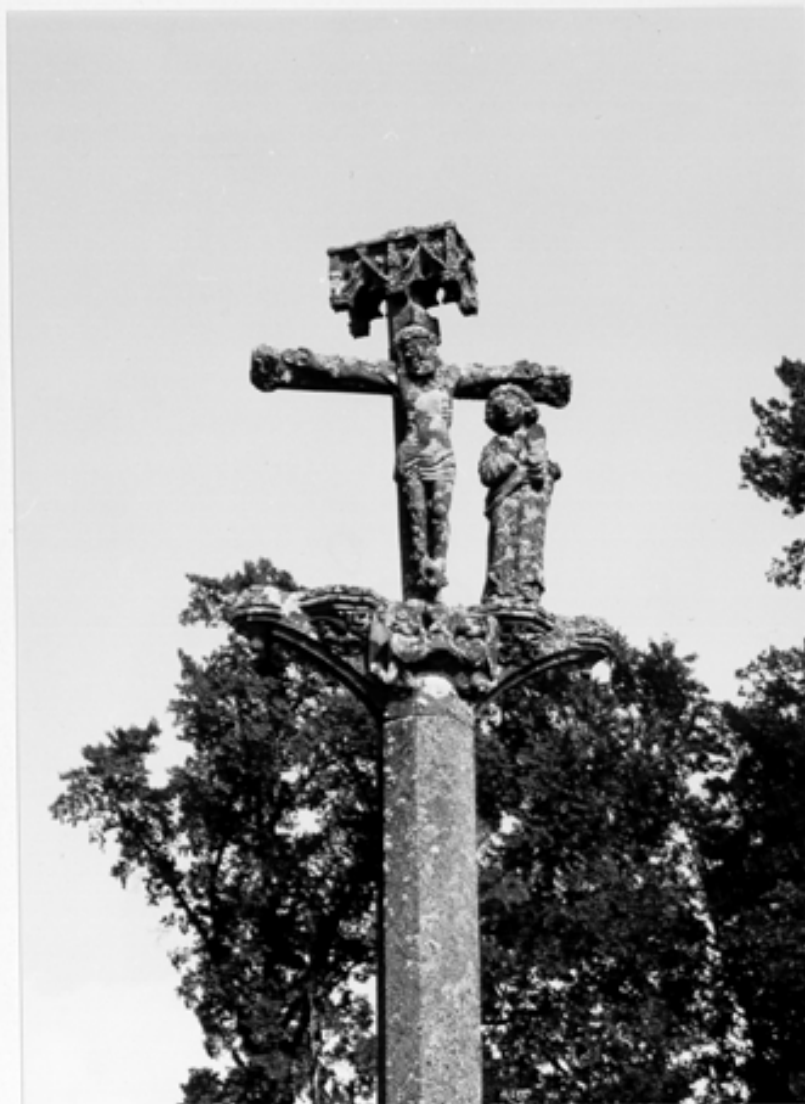
73.29.330 X

La croix, nue à l'Ouest, est sculptée d'un Christ en croix sur la face Est. Christ en croix couronné d'épines, vêtu d'un périzonium à plis fins obliques, bras horizontaux, jambes parallèles, pieds superposés.

Crucifixion

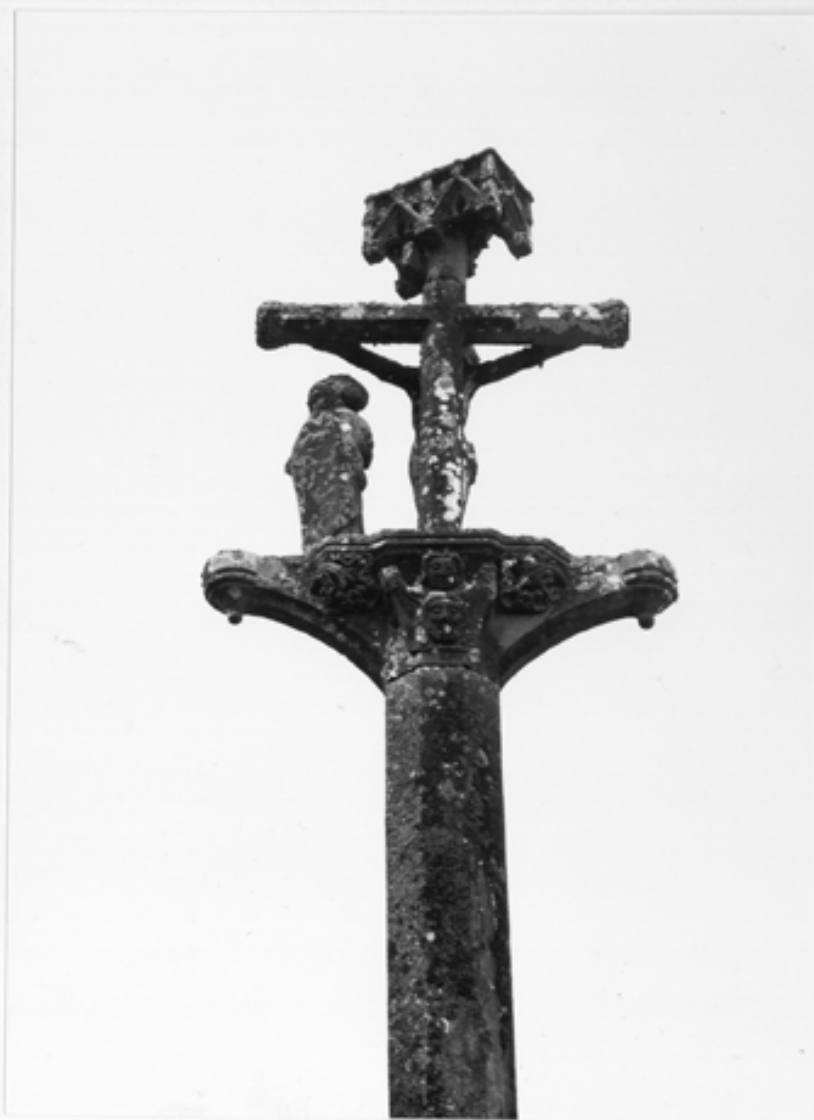
73.29.331 X

- Sur le croisillon à l'avant, deux anges agenouillés recueillent le sang du Christ dans un calice. Au revers est sculpté le linge de sainte Véronique portant la Sainte Face. De part et d'autre de ces motifs axiaux figurent des petits feuillages polylobés.

Revers - face Est
