Aire d'étude : Châteauneuf-du-Faou
Auteur(s) : maître d'oeuvre inconnu
Cadastral : 1941 H3 503
Commune : Leuhan
Coord. Lambert : 0141700 ; 0361400
Copyright : © Inventaire général, 1986
Couverture : toit à longs pans ; pignon découvert ; noue
Date bordereau : 1987 AVANT
Date Mistral : 1987 AVANT
Date protection : édifice non protégé MH
Date(s) : 1675 ; 1720
Dénomination : chapelle
Département : 29
Dossier : individuel
Etages : 1 vaisseau
Etude : inventaire fondamental
Historique : Croix datée 1675 (inscription) ; chapelle 16e reconstruite en 1720 ; inscription : Michel Cozic Fab 1720
Implantation : en écart
INSEE : 29125
Justif. datation : porte la date
Lieu-dit : Gouellet Leuhan
Localisation : Bretagne ; 29 ; Leuhan
Murs gros-œuvre : granite ; schiste
Parties : fontaine de dévotion ; croix monumentale
Plan : plan allongé
REFERENCE : IA00005132
Région : Bretagne
Représentation : blason
sauvegarde Ref. : 00005132
Siècle : 16e siècle ; 3e quart 17e siècle ; 1er quart 18e siècle

Chapelle Saint Dibon

Chapelle Saint Bidoan

CHAPELLE ST-DIBOAN, COULIET

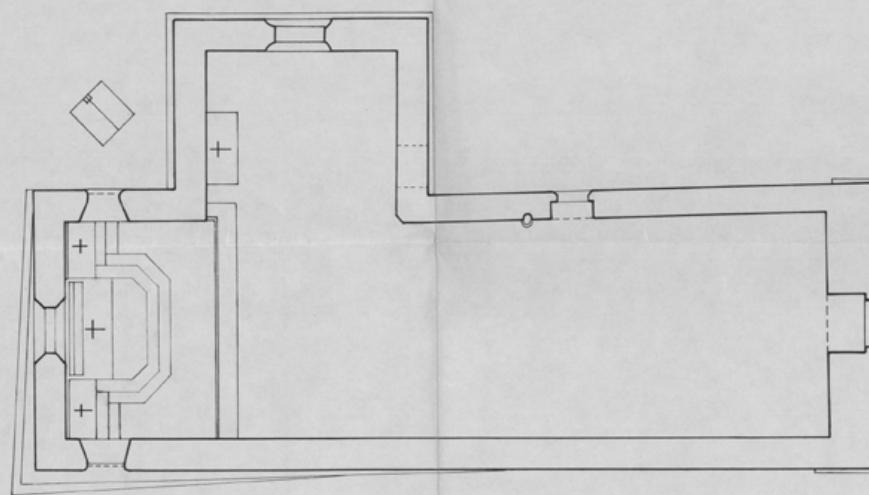
- Plan.

Chapelle de dimensions moyennes (cf. relevé graphique), de plan rectangulaire comportant un unique bras de transept Sud; vaisseau longitudinal unique, terminé à l'Est par un mur plat, couvert d'une charpente lambrissée en berceau brisé; le bras de transept recoupe le vaisseau longitudinal à même hauteur. Mur-pignon occidental à clocher, accès par les faces Ouest et Sud.

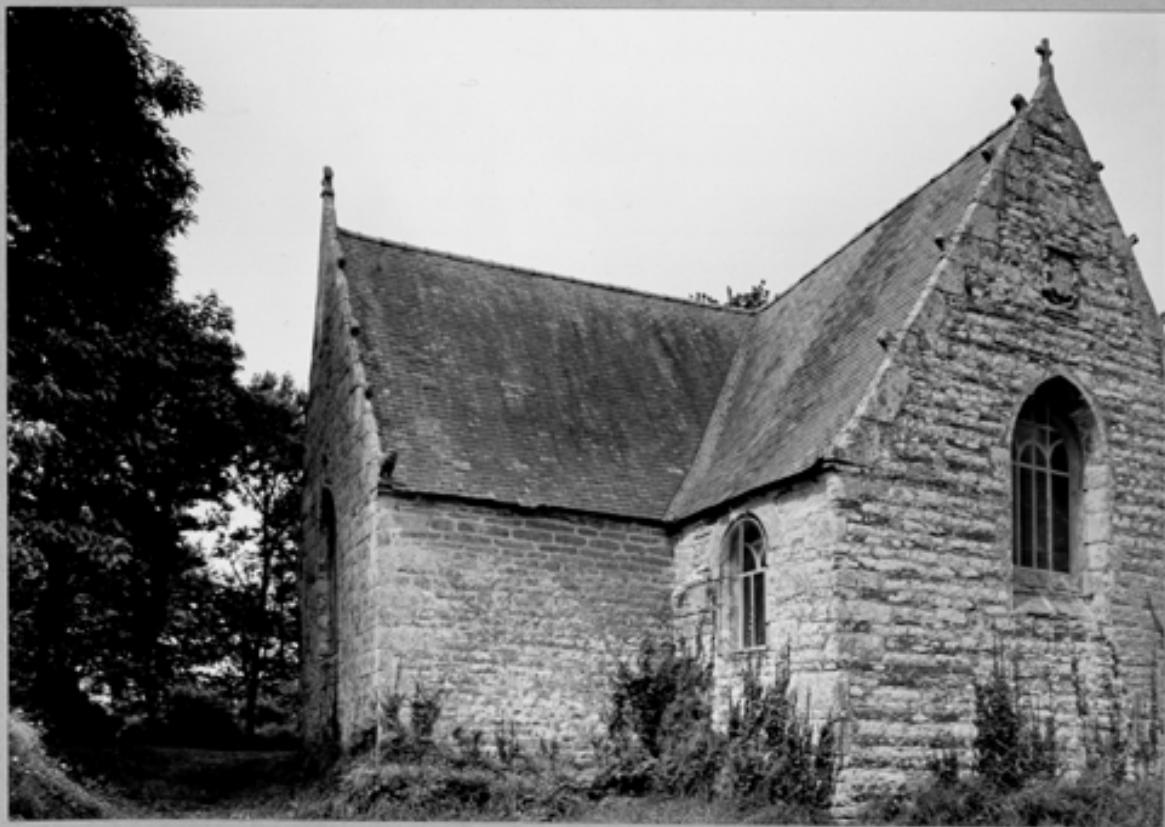
66. 29. 446 V

Vue générale Sud-Est

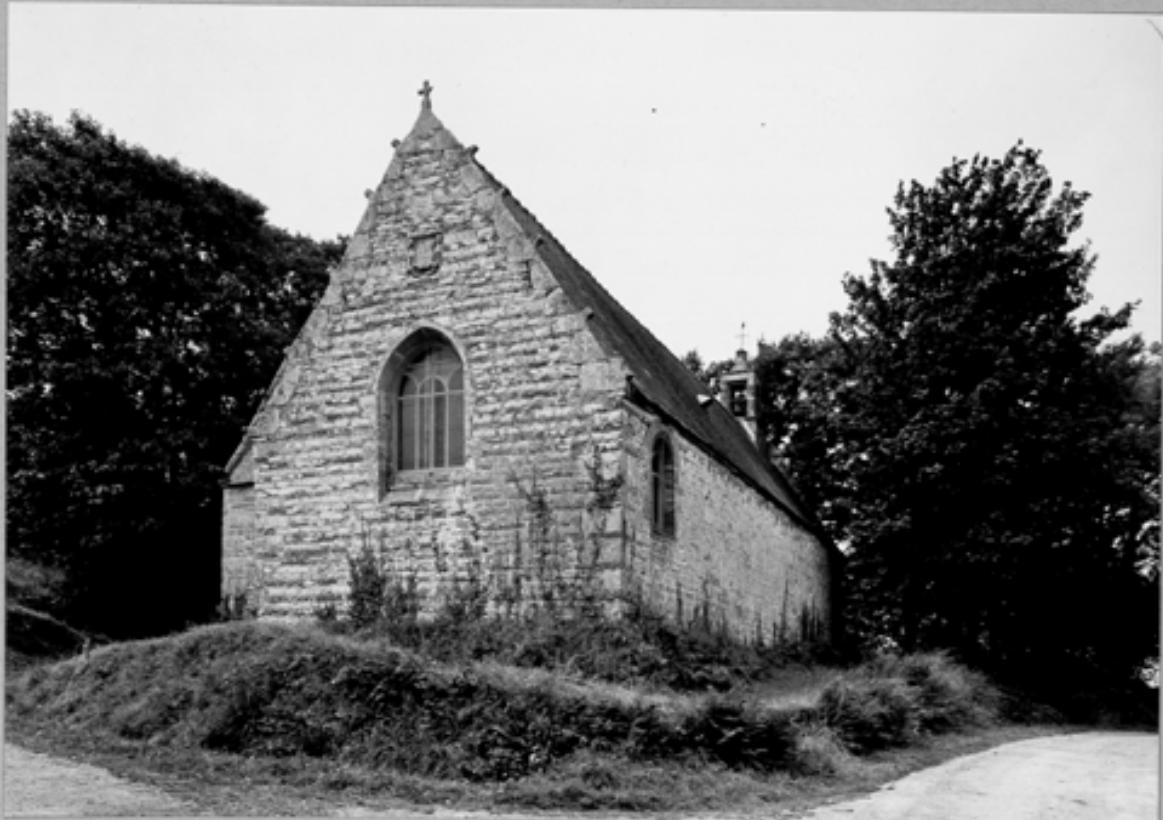
66. 29. 445 V

Vue générale Nord-Est

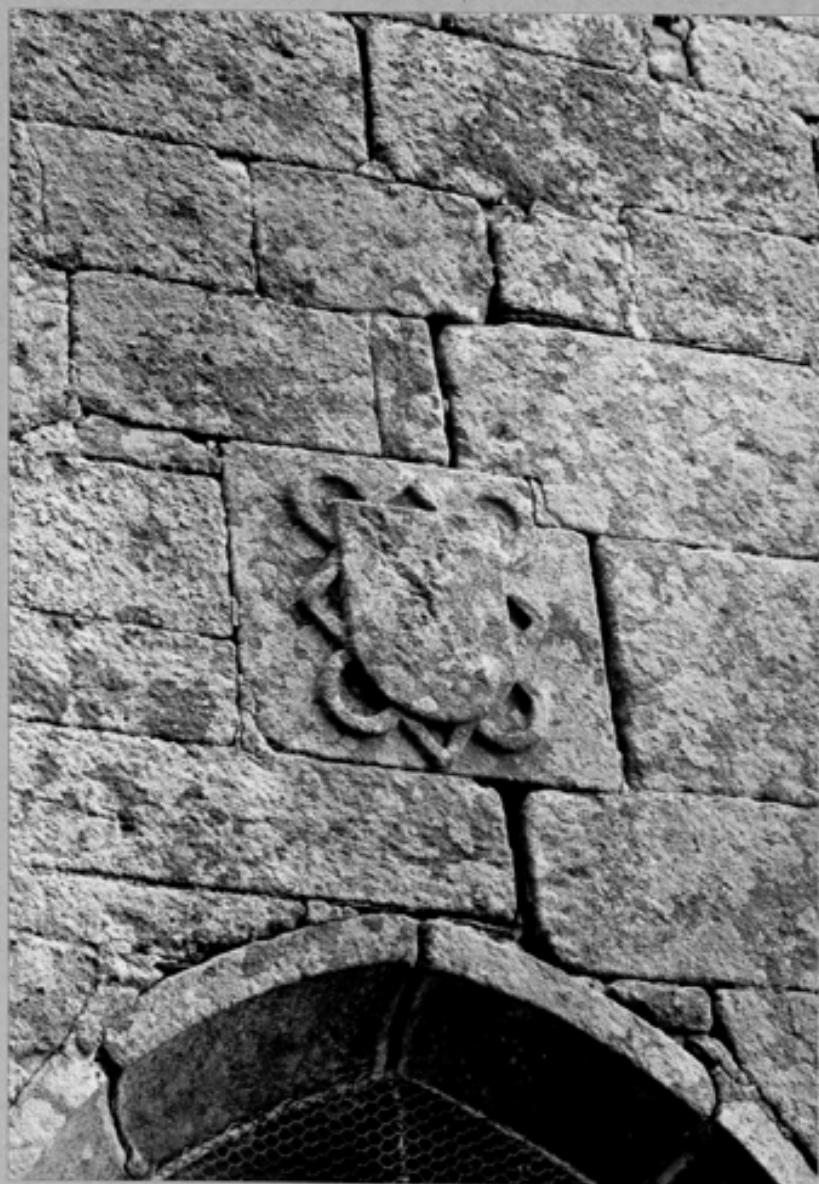
66. 29. 448 V

-Bras du transept : faces latérales aveugles; corniche en cavet; face Sud ouverte d'une baie en arc brisé moulurée d'un cavet; les rampants du pignon sont ornés de crochets et sommés d'une croix monolithique; crossette Est figurée (cf. photo 5); un blason martelé (cf. photo 4).

Ecu du pignon Sud (croisillon Sud)

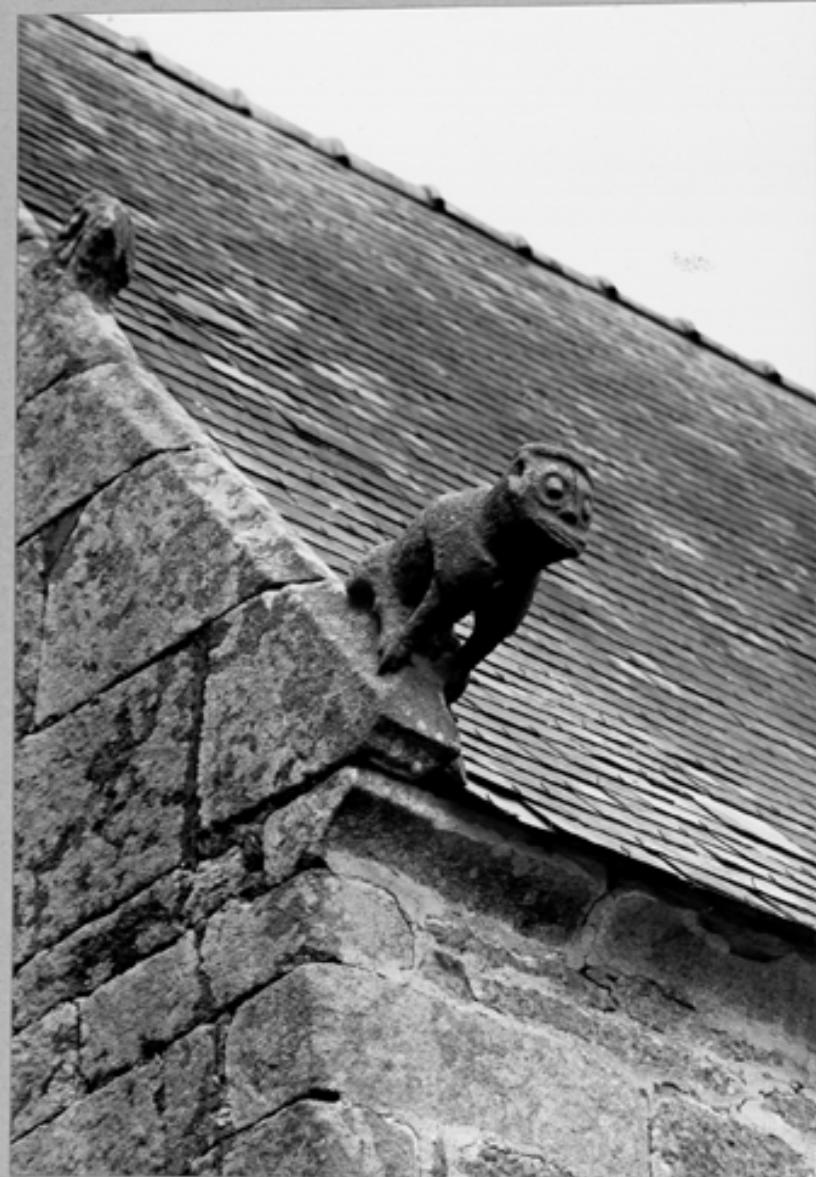
66. 29. 449 V

bras Sud du transept : pierre d'assise
du rampant Est

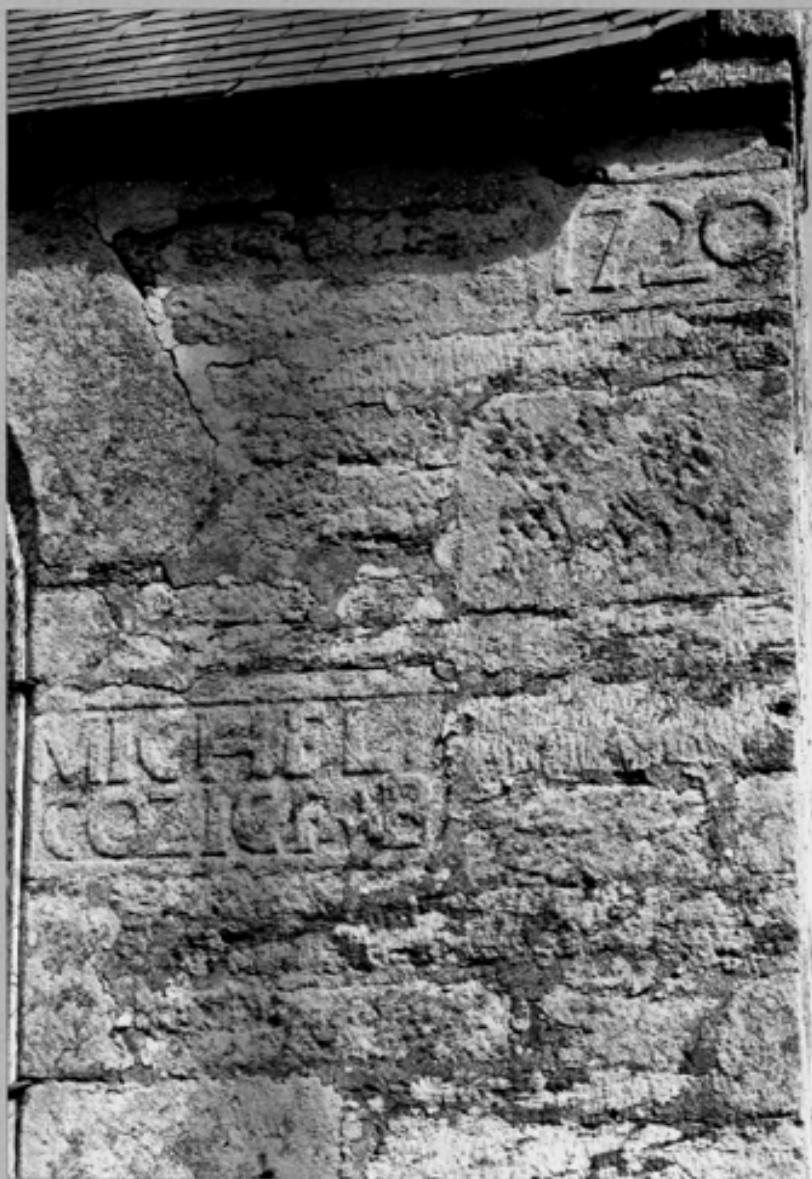
66. 29. 450 V

Le chevet porte la date de 1720. MICHEL COZIC. FAB.

-Mur du chœur : ouvert d'une baie en plein-cintre; ce mur porte une inscription et une date (cf. Annexe, cf. photo 6).

M I C H E L
C O Z I C F A B

Chevet, face Sud : inscription et date

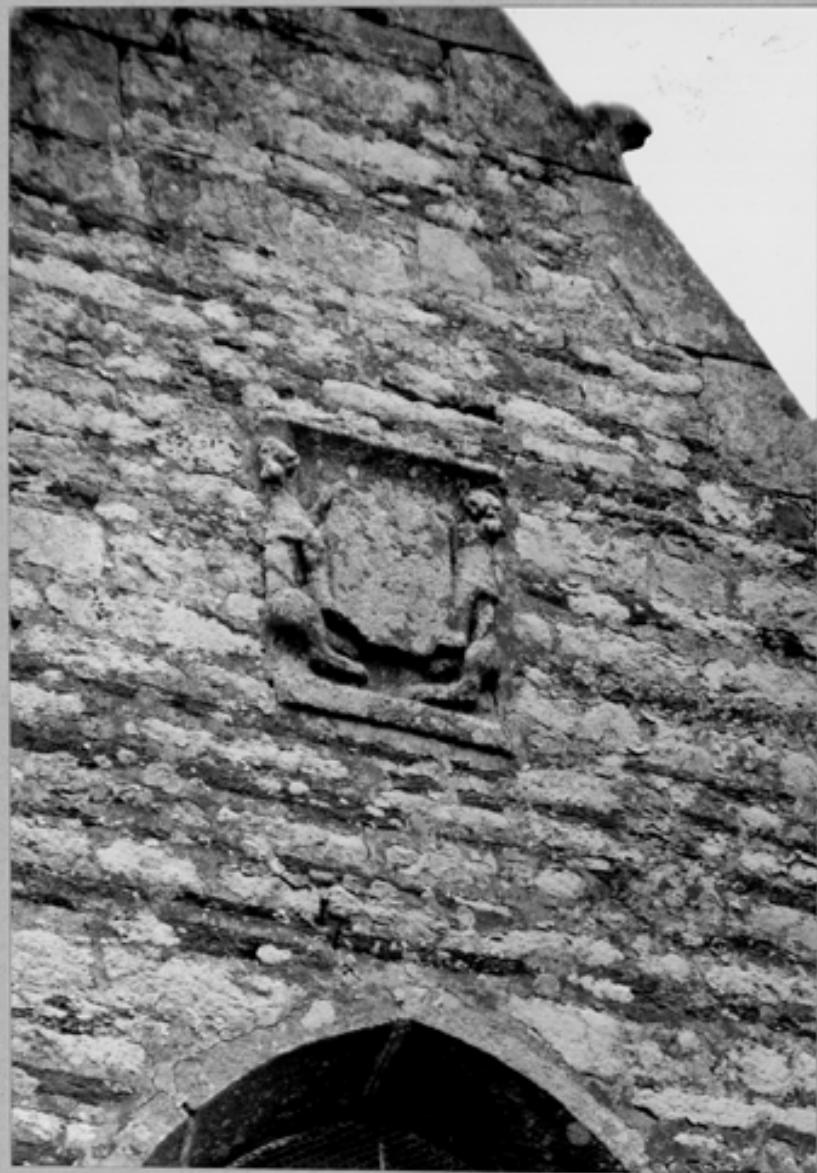
66. 29. 451 V

-Mur-pignon ouvert d'une baie axiale en arc brisé, surmontée d'un blason martelé (cf. photo 7); rampants à crochets sommés d'une croix monolithique; les crossettes sont brisées.

Chevet (pignon Est) : détail du blason

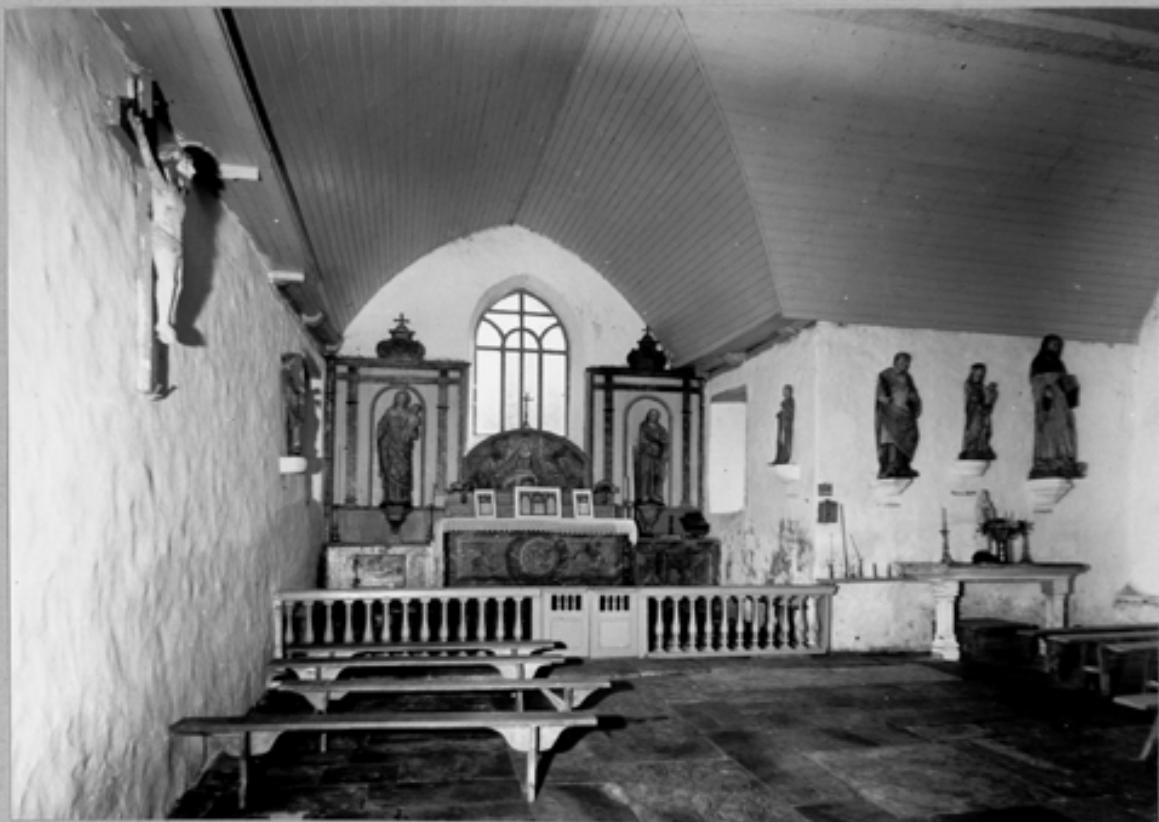
66. 29. 452 V

La charpente est invisible; quatre entrails sur la nef.

Vue générale intérieure d'Ouest en Est

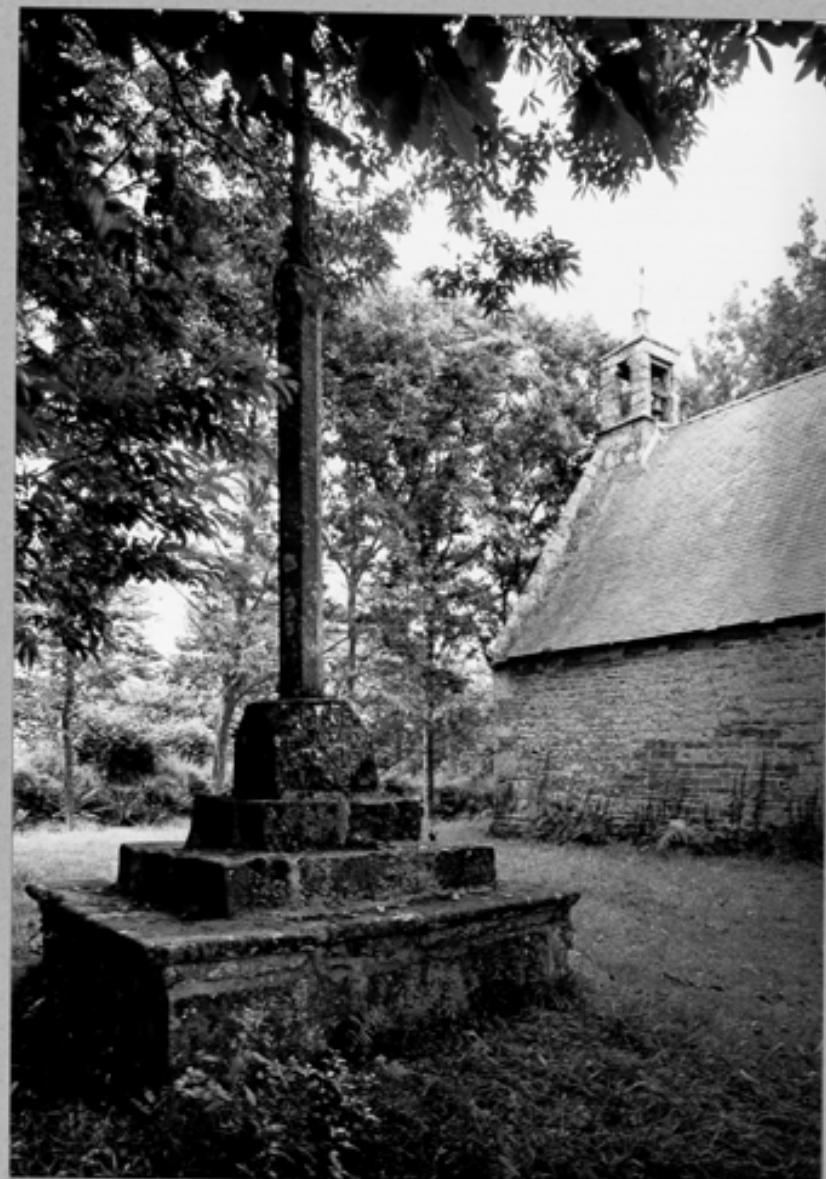
66. 29. 447 V

H. 6m - Socle L. 2, 42m

M: GE/FLOCH/CV/Y.DENIEL/GV.GOIC/M:/F.FERMAN/I675-P./A.SIGON

La croix de pierre a été remplacée par une croix de métal en 1967.

Large socle carré à moulure sur lequel deux degrés portent le dé aux pans rabattus. Fût octogonal.

Face Sud avec calvaire

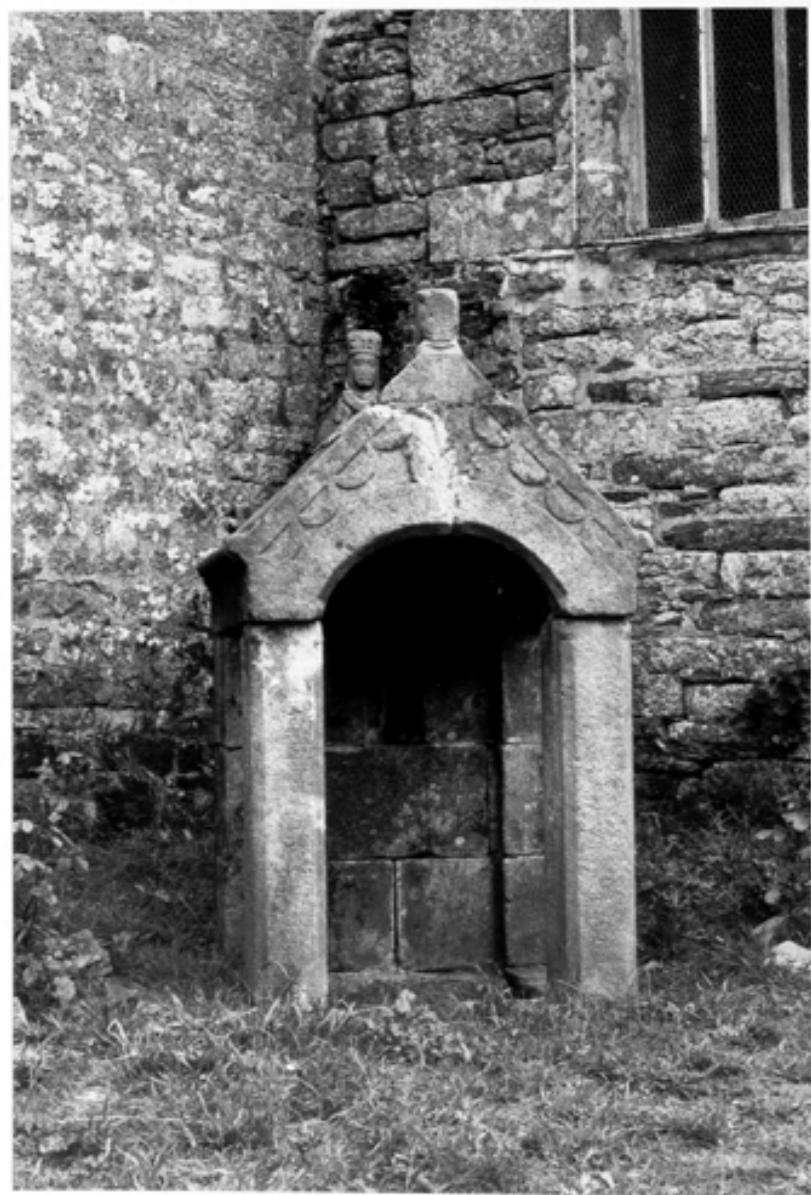
73.29.200 V

Fontaine située dans l'angle du bras de transept et du chœur.

Construction de plan rectangulaire, ajourée sur les faces latérales et antérieure; couverture en bâtière. Le tympan de la face antérieure porte la date 1874. Petite niche dans le mur du fond.

Dimensions : H. 1, 70m - L. 1m - Pr. 1, 10m

Fontaine
