REFERENCE : IA00005157
 Région : Bretagne
 sauvegarde Ref. : 00005157
 Siècle : 16e siècle ; 4e quart 17e siècle
 Siècle bis : 16e s. ; 17e s.
 Statut propriété : propriété de la commune
 Titre courant : Chapelle Saint Eutrope
 Toiture matériau : ardoise
 Typologie : clocher cornouaillais
 Vocabulaire : Saint-Eutrope
 Voûte couverture : lambris de couverture
 Zone Lambert : Lambert0

PLONÈVEZ DU FAOU Finistère
Chapelle Saint Eutrope

Chapelle Notre-Dame de la Délivrance

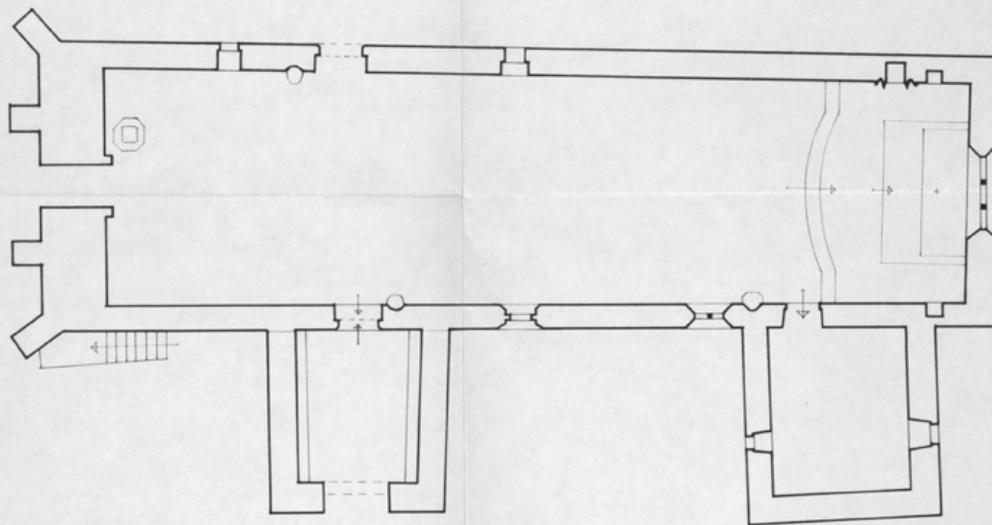
1 Plan.

Chapelle orientée, de plan rectangulaire très allongé, à vaisseau unique terminé par un chevet plat; porche et sacristie en hors-oeuvre sur la face Sud; mur-pignon occidental épais à clocher; accès par les faces Ouest, Nord et Sud; couverture en charpente lambrissée; Maîtresse-vitre au chevet. Dimensions hors-oeuvre : L. 25 m - l. 6, 50m.

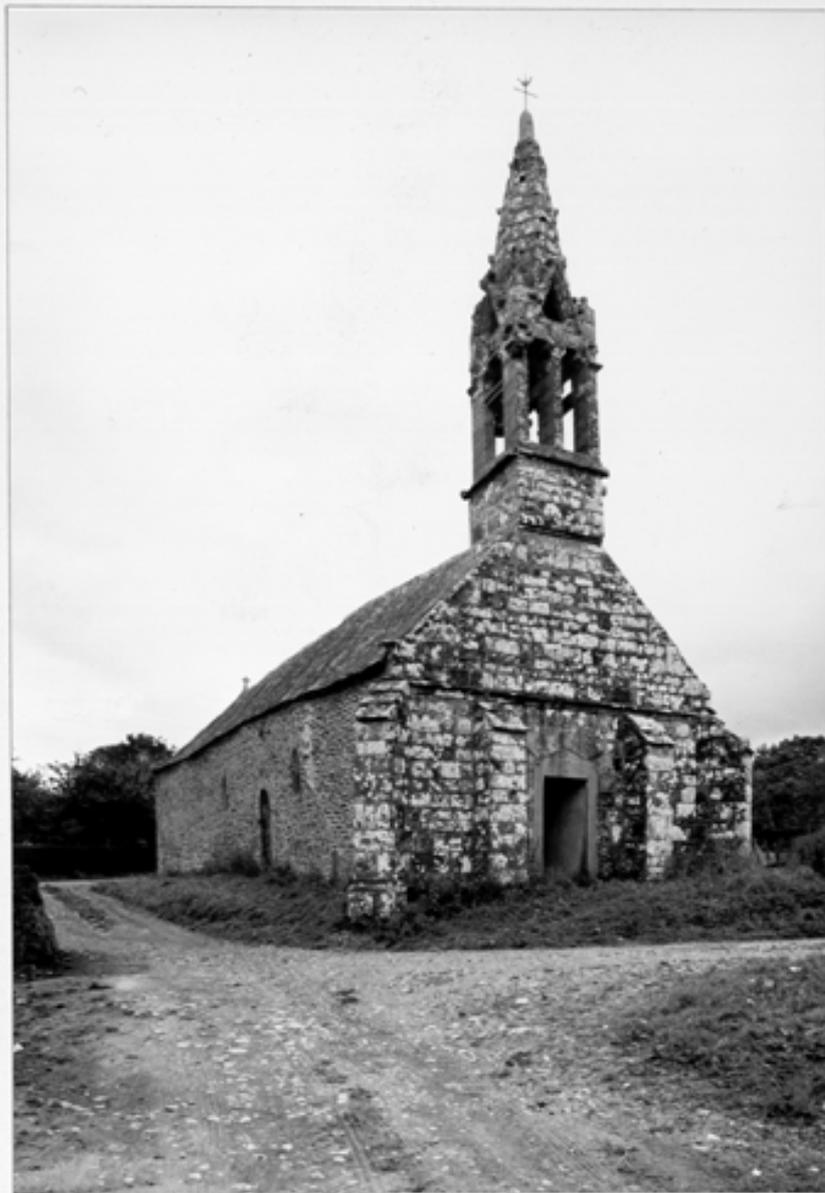
66.29.224.V

Vue générale Nord-Ouest

Mur-pignon à clocher; contreforts diagonaux sur les angles Nord-Ouest et Sud-Ouest; contreforts droits encadrant la porte axiale rectangulaire. Le Clocher s'élève au nu du mur; il comprend une souche cubique, une chambre de cloche ajourée de deux baies jumelées sur les faces Ouest et Est et d'une baie sur les faces Nord et Sud; une flèche octogonale cantonnée de gâbles ajourés sur les faces cardinales. Escalier sur le rampant Sud.

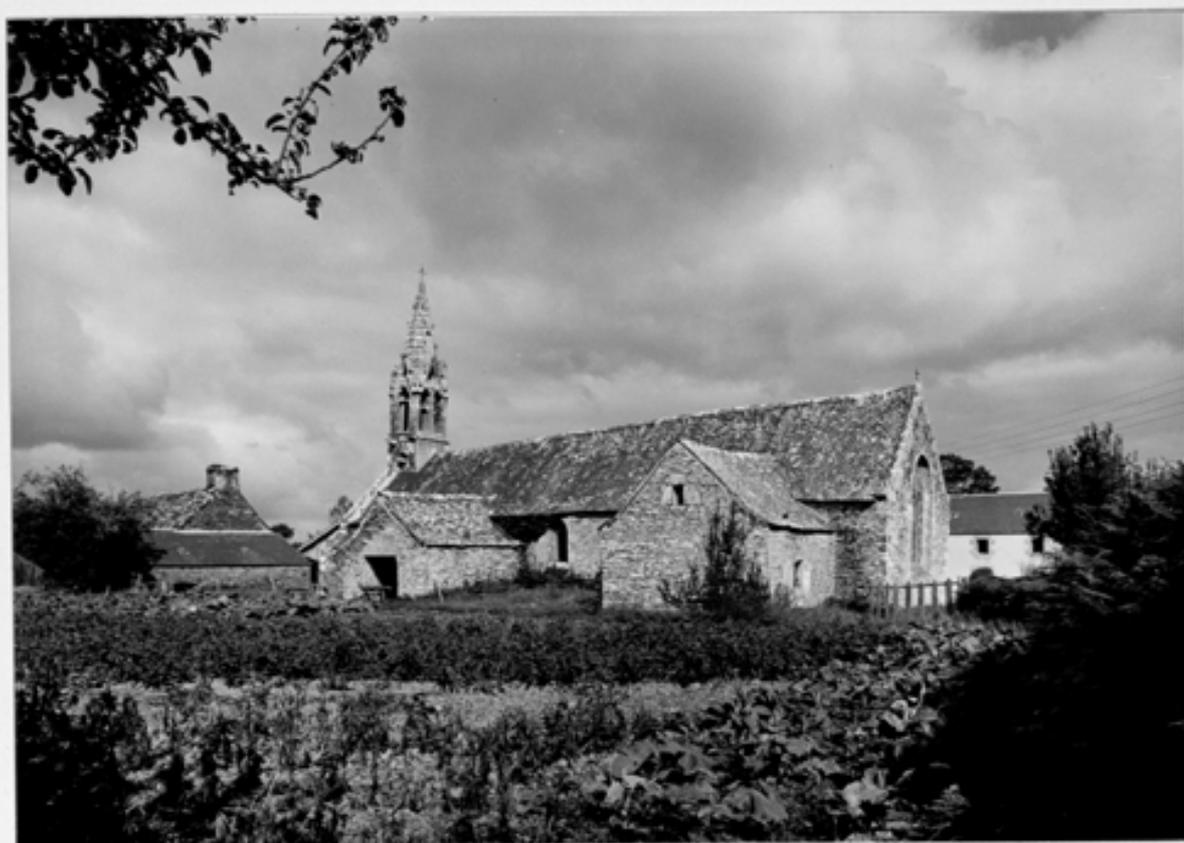
66.29.164.V

Vue générale Sud-Est

Cette façade comporte deux constructions en hors-oeuvre : la porte à l'Ouest, la sacristie à l'Est. Deux fenêtres en arc brisé donnent jour à la nef, l'un est trilobé, l'autre comporte deux lancettes et des lobes.

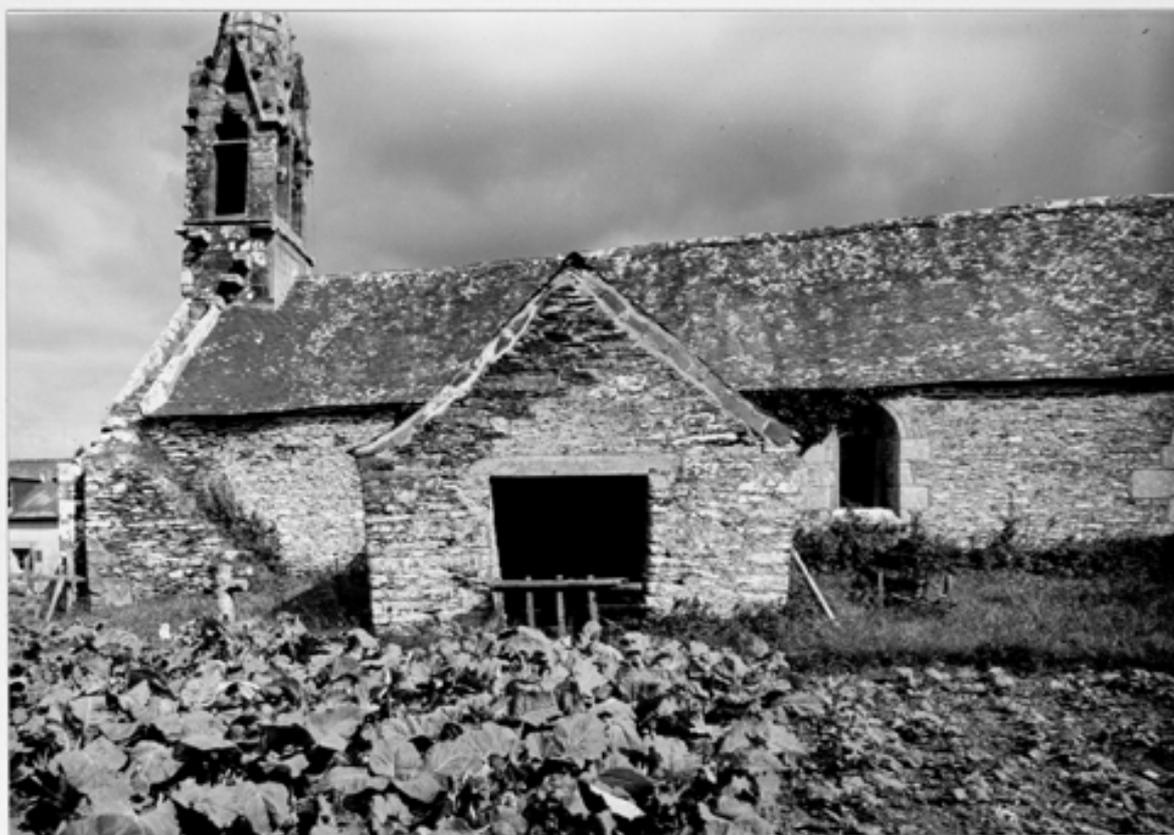
66.29.165.V

Face Sud : porche

Porche Sud : plan rectangulaire, couvert d'un toit à deux versants, ouvert au pignon Sud d'un portail rectangulaire à linteau en béton.

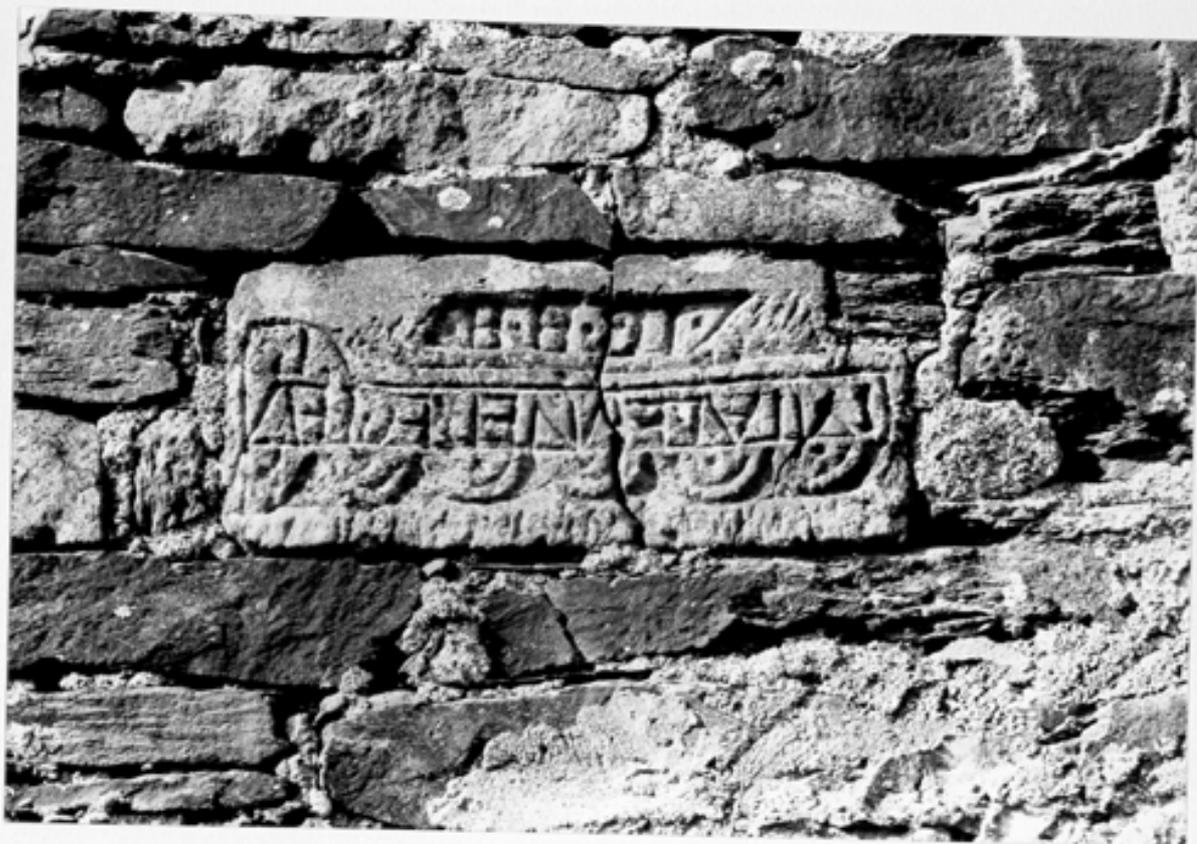
72.29.I604 Z

Porche Sud. Détail : Inscription
M. IANIEVNE R I688

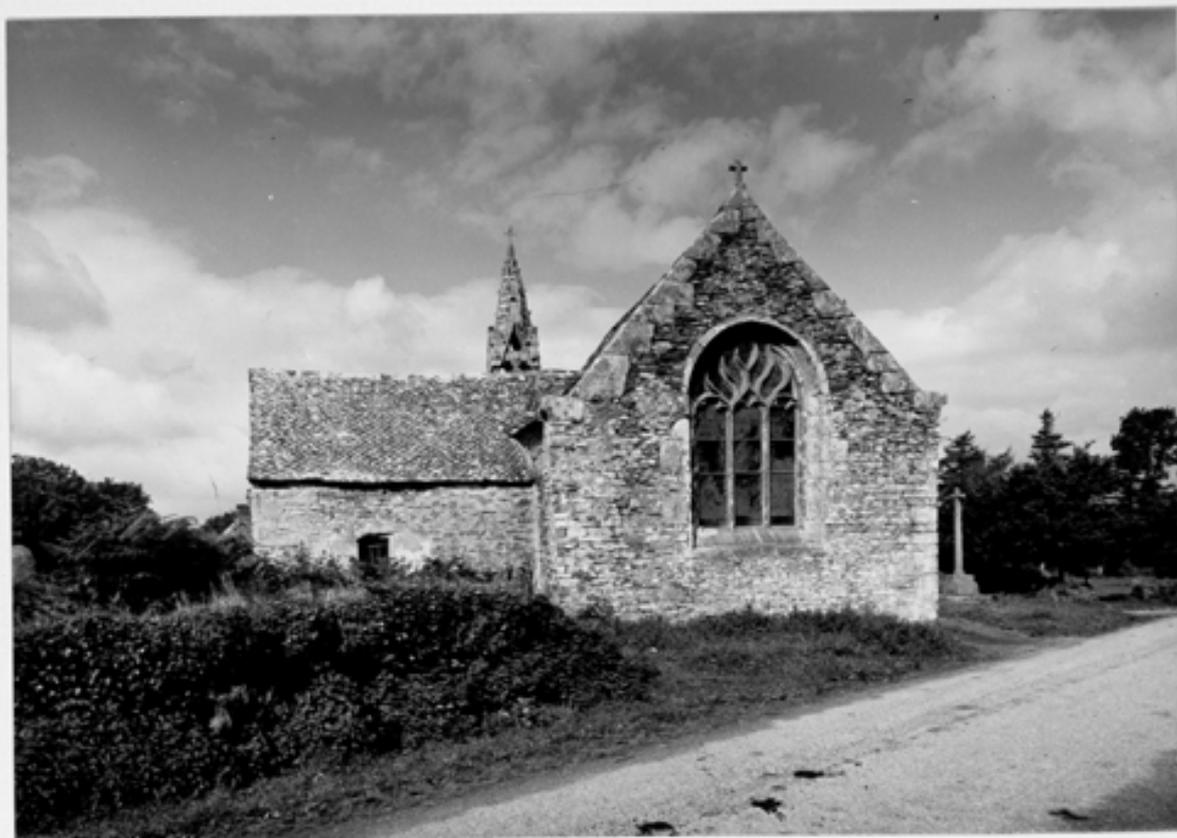
66.29.166.V

Vue générale du chevet

Mur-pignon ouvert d'une grande fenêtre axiale en arc légèrement brisé, ébrasement en cavet; réseau de pierre composé de trois lancettes trilobées et de cinq lobes disposés symétriquement.

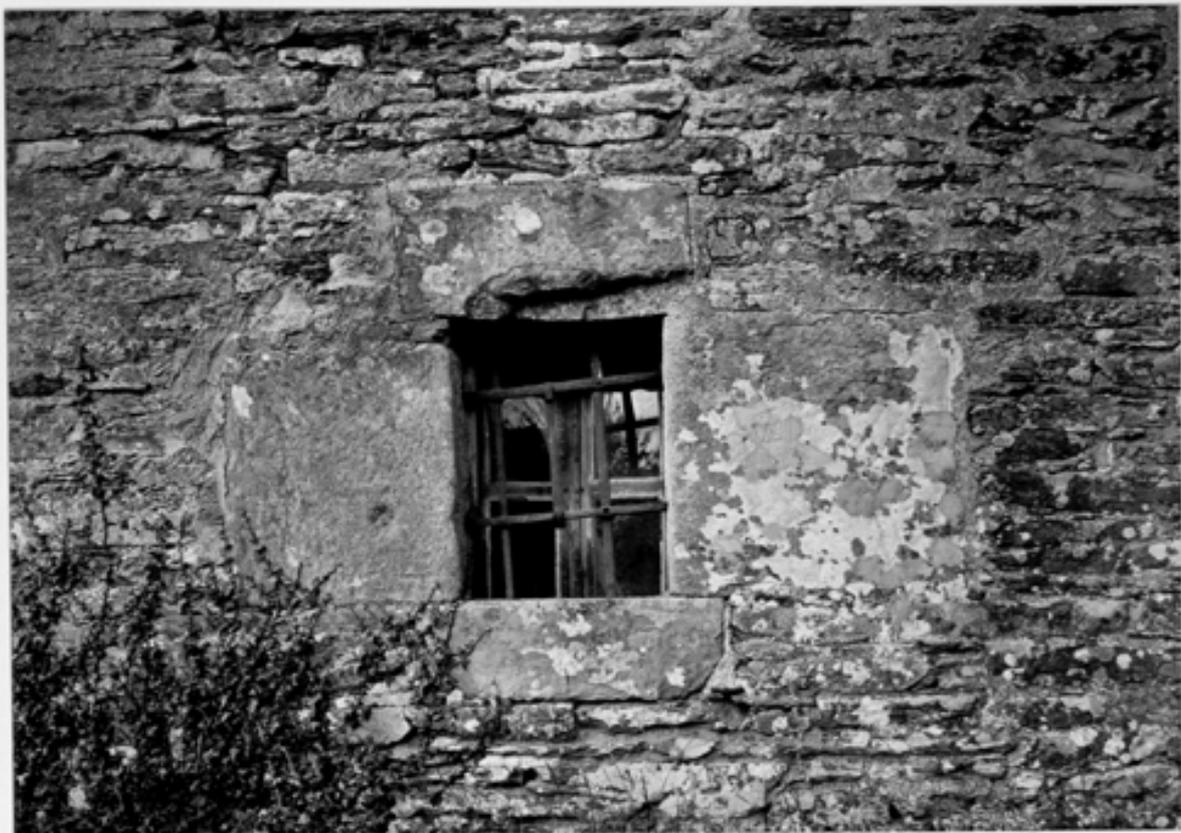
66.29.167.V

Détail de la fenêtre Est de la sacristie

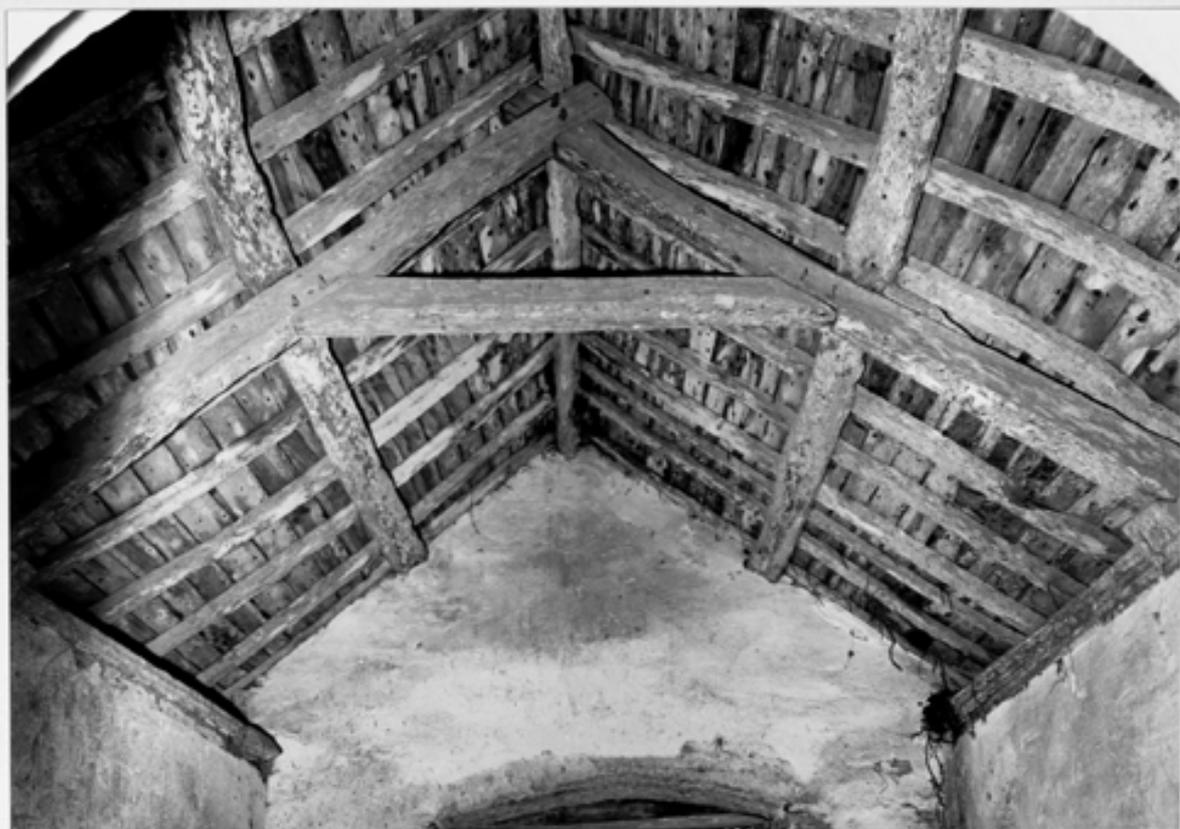
66.29.173 V

Porche Sud : charpente

Charpente du porche : les arbalétriers sont croisés au sommet pour recevoir la panne faitière; entrail retroussé; panne latérale sur échantignolle.

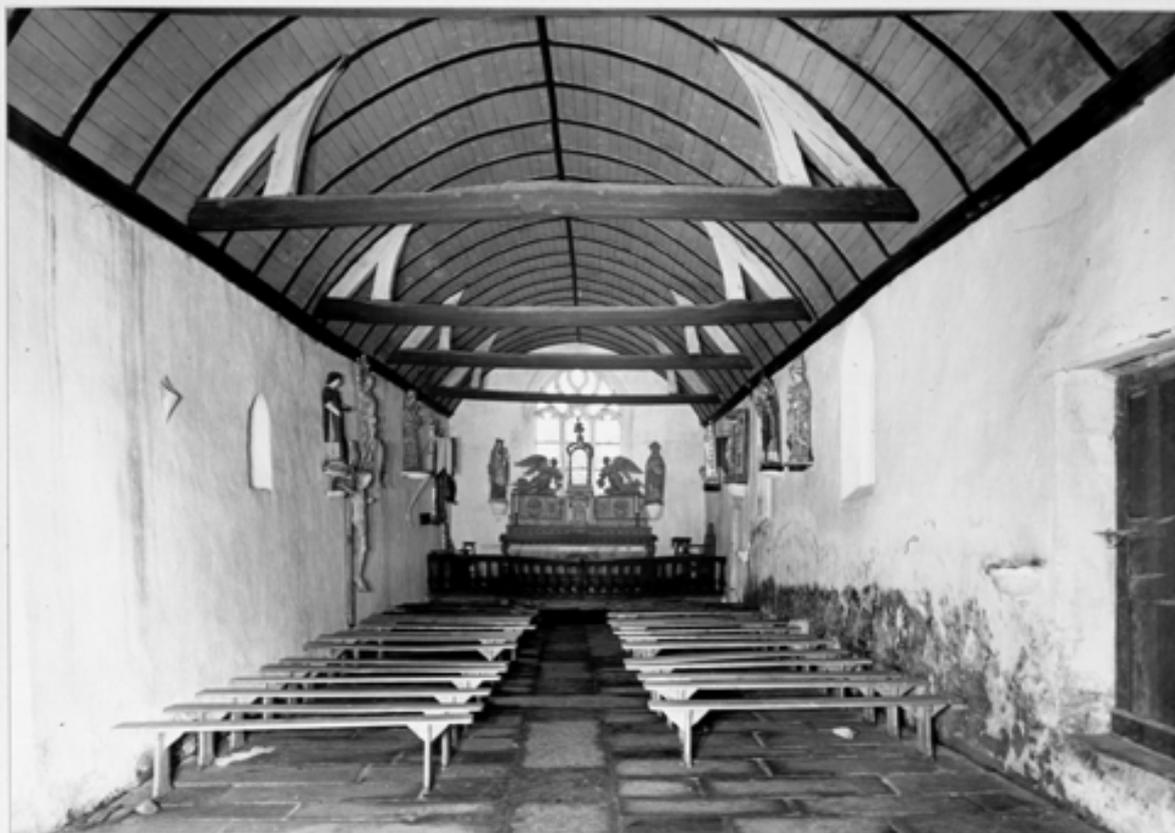
66.29.168.V

Vue générale de l'intérieur,

d'Ouest en Est

Toiture à deux versants, pénétrée au Sud par les toitures à deux versants du porche et de la sacristie. La charpente est partiellement cachée par le lambris; seuls apparaissent les entrails (six), le départ des arbalétriers et des jambettes courbes.

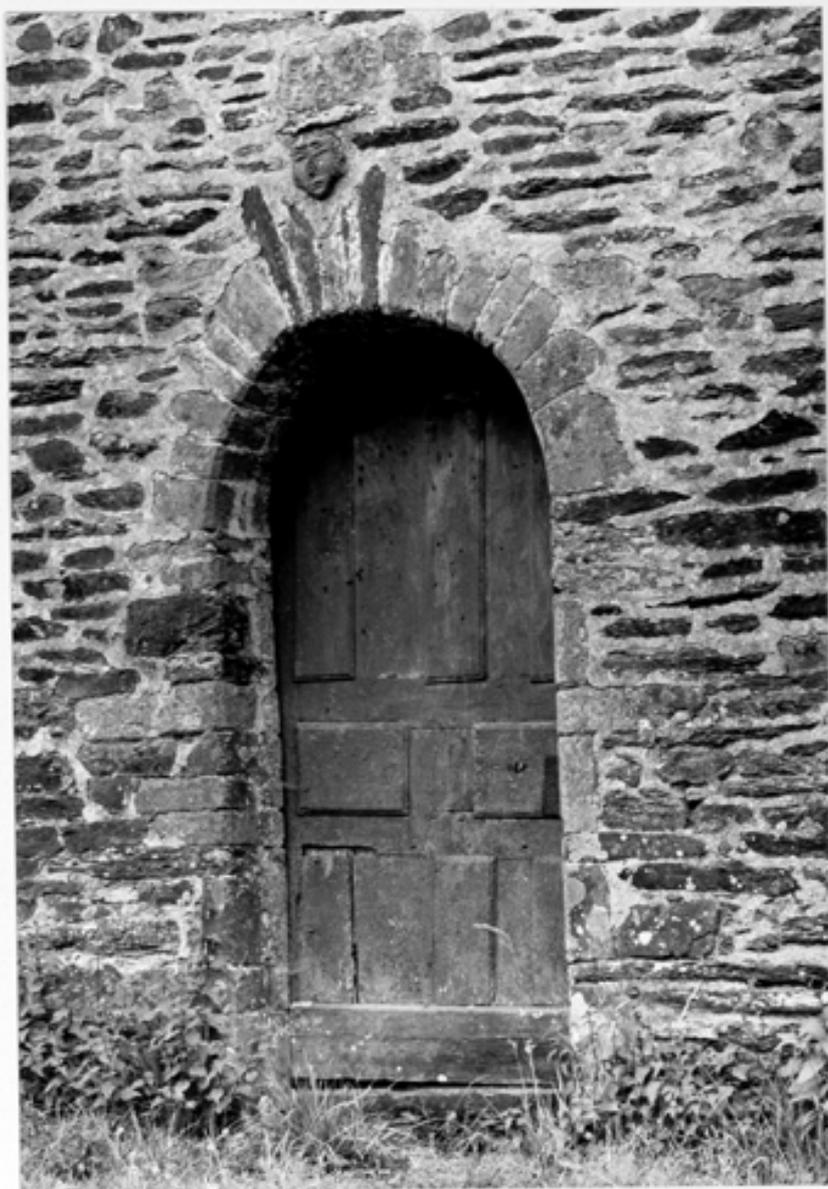
66.29.225.V

Détail de la porte Nord

Mur goutterot ouvert d'une porte en plein-cintre à claveaux rayonnants en schiste, et de deux petites fenêtres en plein-cintre.

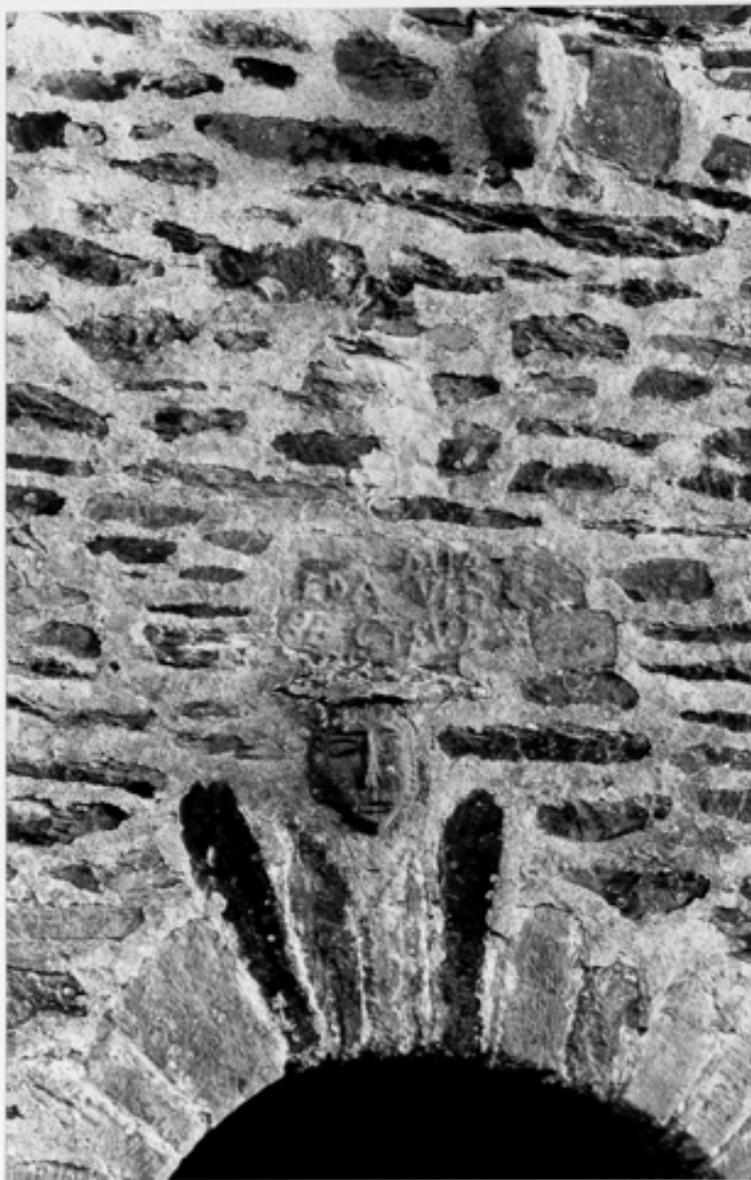
72.29.I603 Z

Porte Nord

Inscription. Détail : deux sculptures

III. NOTE DE SYNTHESE : la datation se fonde sur le fait que M^{ssire} David, recteur, a remanié le vieil arc roman et a agrandi la porte qui porte une inscription à son nom.

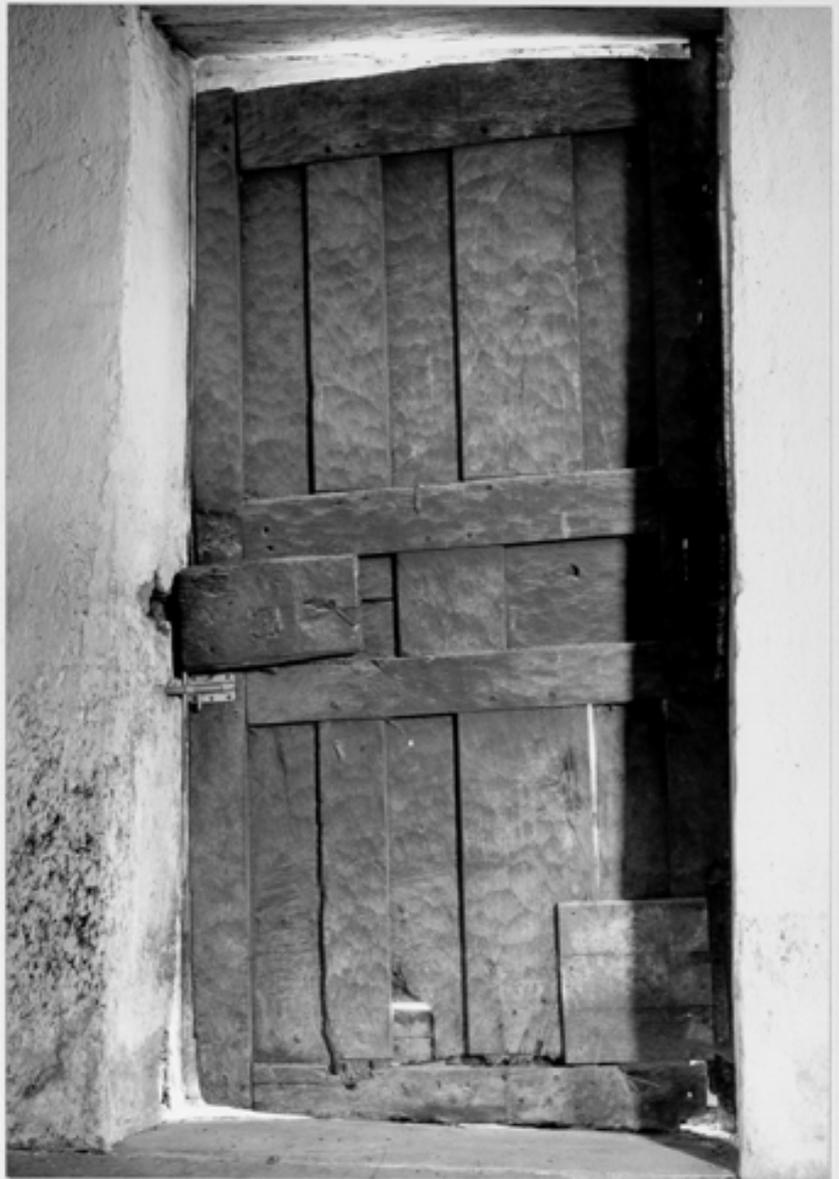
66.29.169.V

Chêne. Revers taillé à l'herminette.

8. ETAT DE CONSERVATION : assez bon.

A l'intérieur d'un cadre rectangulaire chevillé, deux montants horizontaux séparent les quatre montants verticaux, deux au-dessus, deux en dessous. Serrure en bois.

Décor : quatre panneaux verticaux, deux en haut et deux en bas, petits panneaux médians horizontaux. Moulure simple en quart de rond.

Détail de la porte Nord

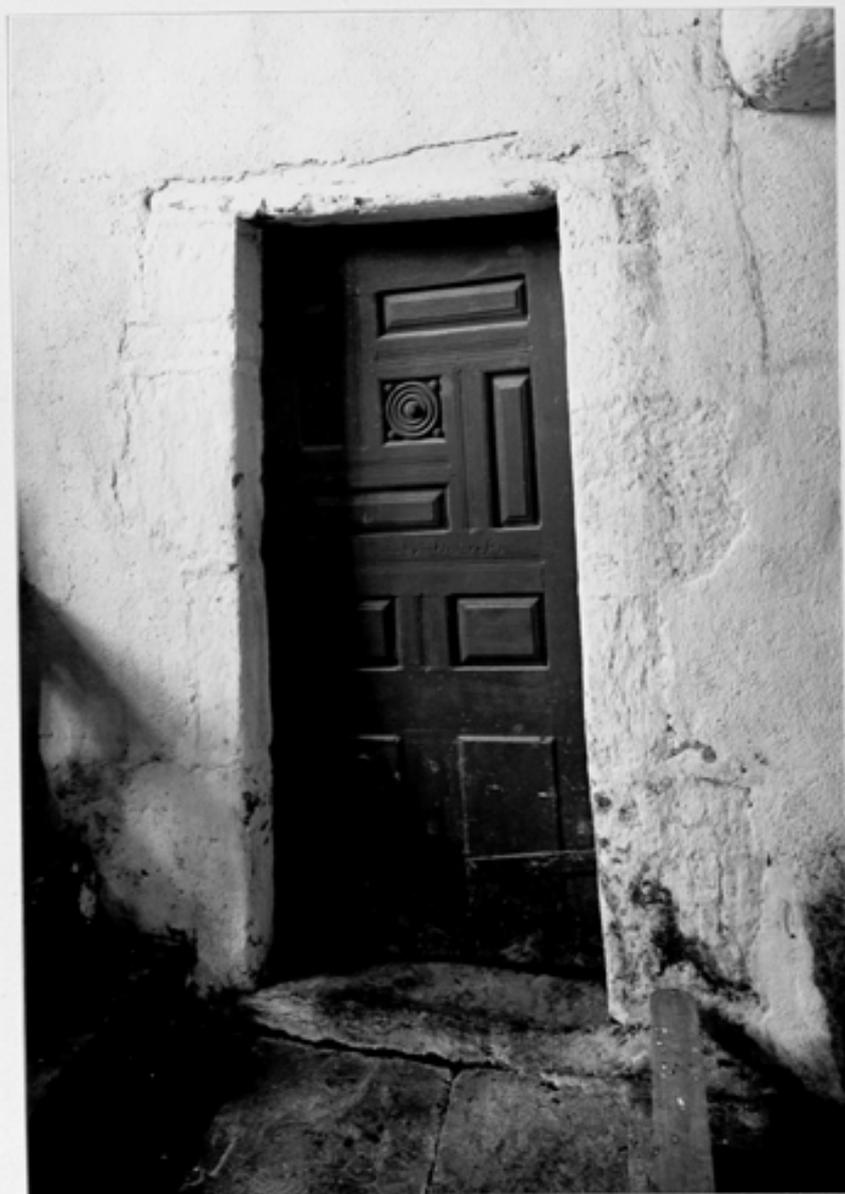
66.29.I70 V

Assez bon. Deux panneaux récents au bas de la porte.

Dans un cadre rectangulaire, une traverse détermine deux zones. En bas montants croisés, en haut montants composant quatre pièces en carré autour d'un panneau central.

La face présente quatre panneaux rectangulaires en bas, et quatre autres en haut autour d'un petit panneau central orné de trois cercles concentriques en relief. Les moulures sont simples.

Porte de la Sacristie (côté Nef)

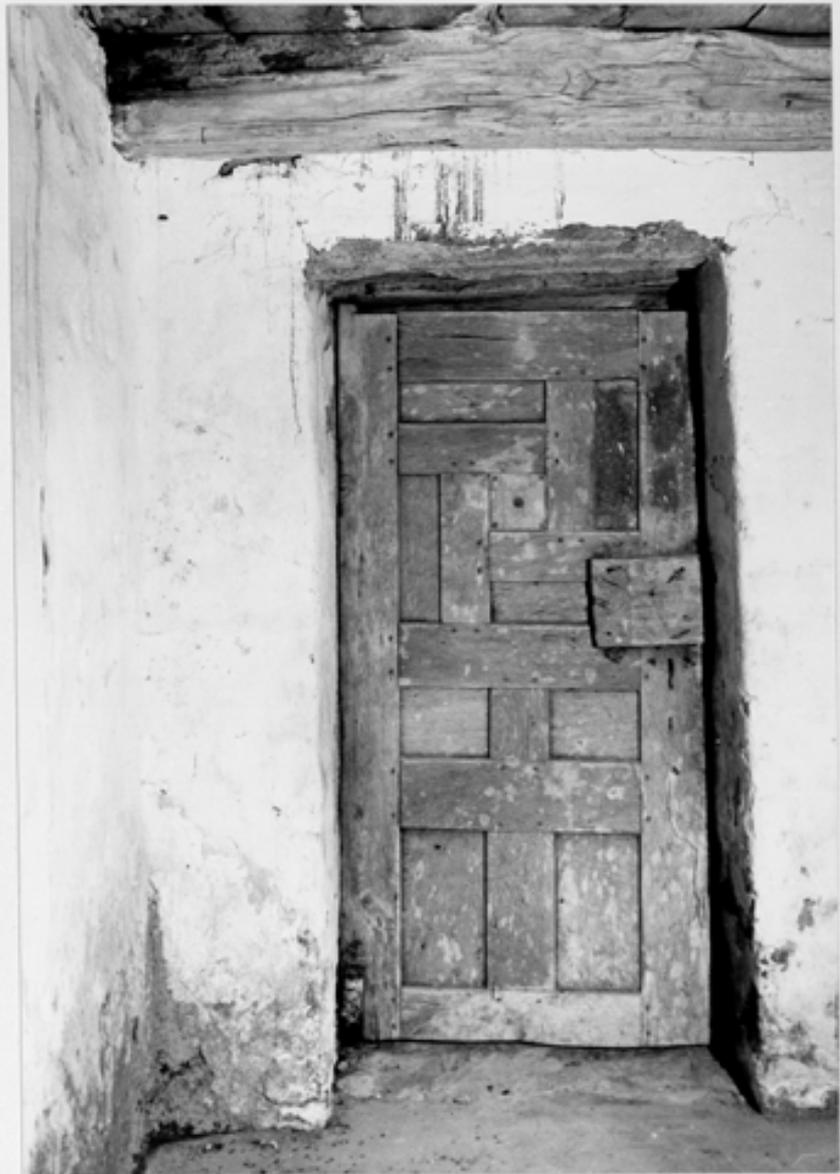
66.29.I7I V

Porte de la Sacristie,
(côté Sacristie)

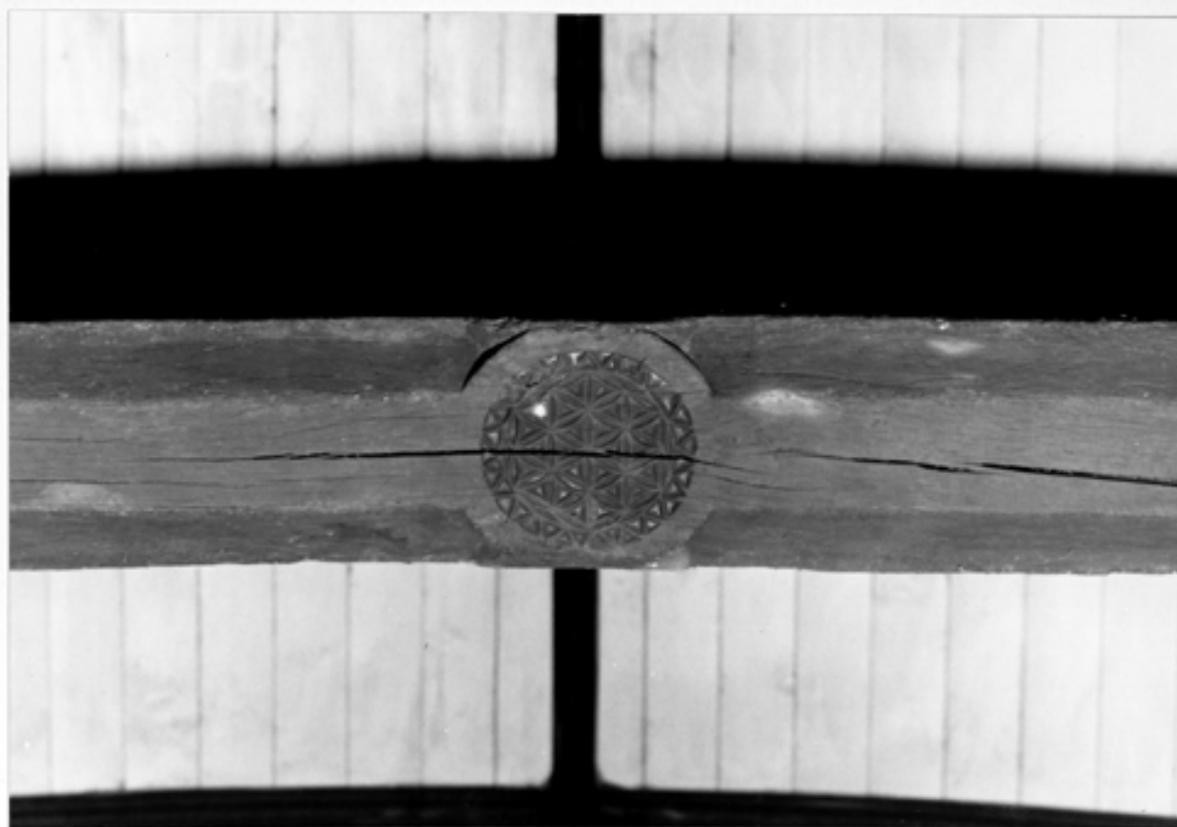
66.29. 226 V

Diamètre du motif central : 0, 30m

Motif circulaire, couronne dentelée et entrelacs de rosaces à six branches.

Détail d'entrait†
