LOCRONAN

en village - Place/angle rue des Charrettes

Maison (4)

## I- HISTORIQUE

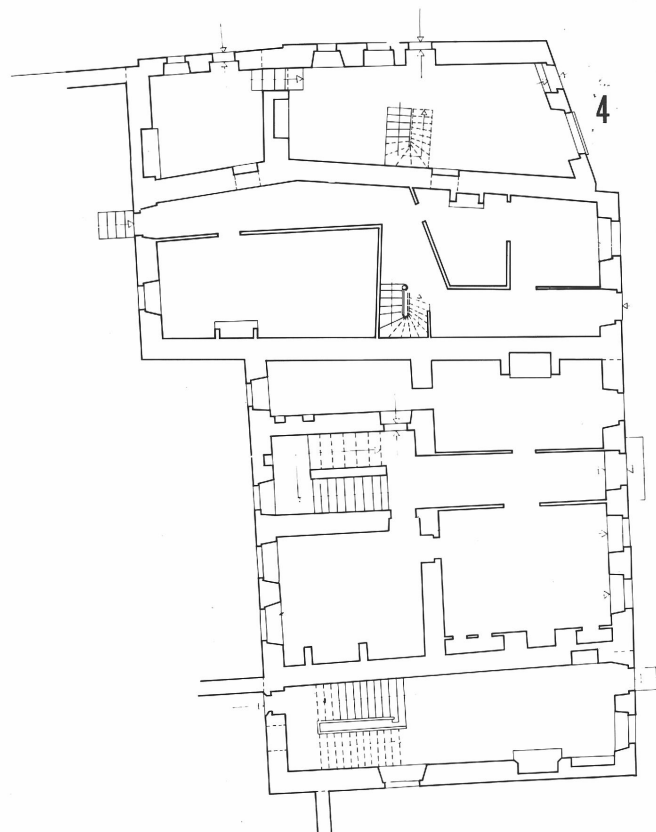
Pl. 1

7. Distribution intérieure : (cf. plan). 1 pièce principale en lannière à chaque niveau, divisée par des cloisons de bois.

. Rez-de-chaussée : une pièce orientée Nord-Sud.

. Premier étage : deux pièces en enfilade séparées par un escalier en bois rampe sur rampe.

. Deuxième étage. deux pièces en enfilade, cloisons en bois.

Plan au sol

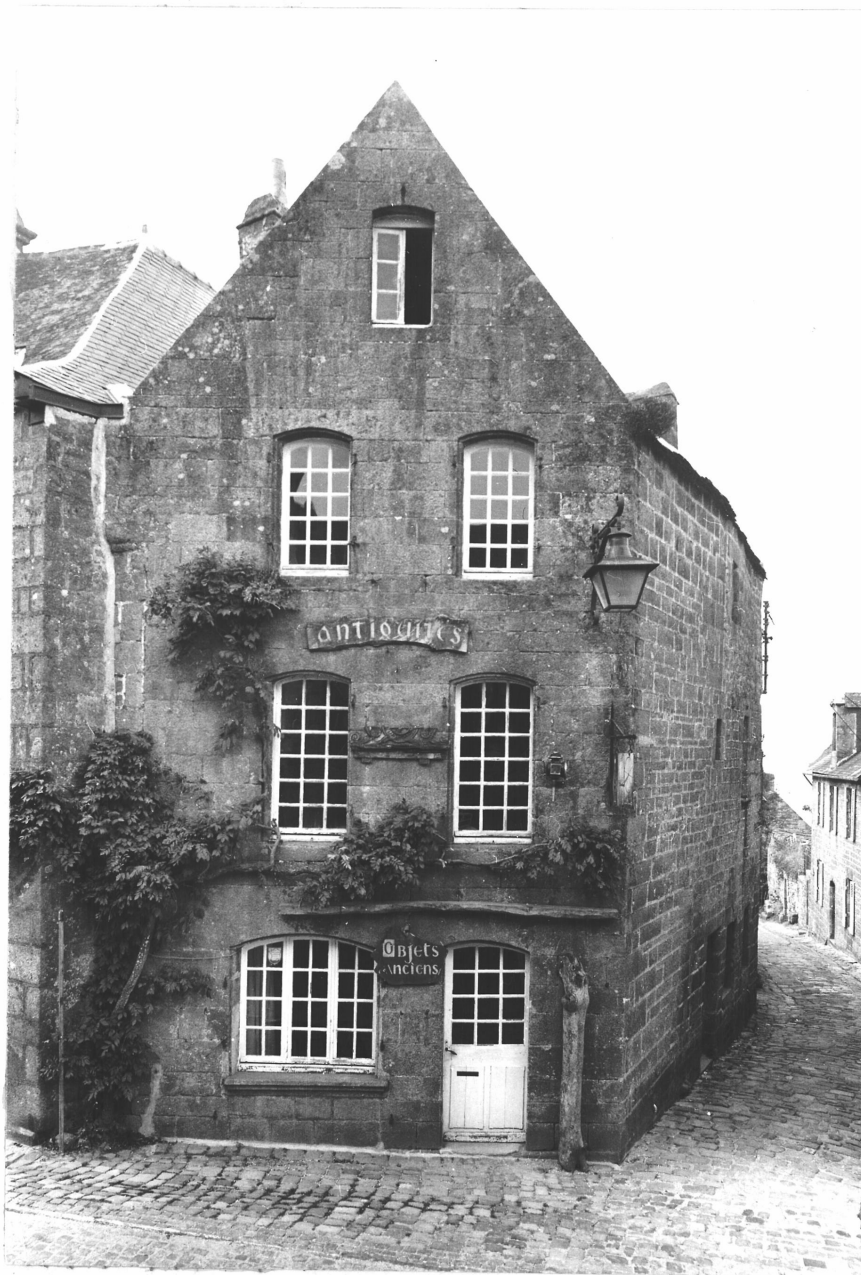
Fig. 1

3. Matériaux : gros-œuvre en pierre de taille de granite, appareil régulier (élévation Sud), appareil en moellons équarris (élévation Est). Toiture en ardoise.

5. Elévations (intérieures-extérieures) : élévation principale Sud à deux étages carrés et comble simple, ordonnancée à deux travées. Raccordement irrégulier sur la totalité de la hauteur avec l'édifice mitoyen à l'Ouest.

Vue d'ensemble de la façade Sud

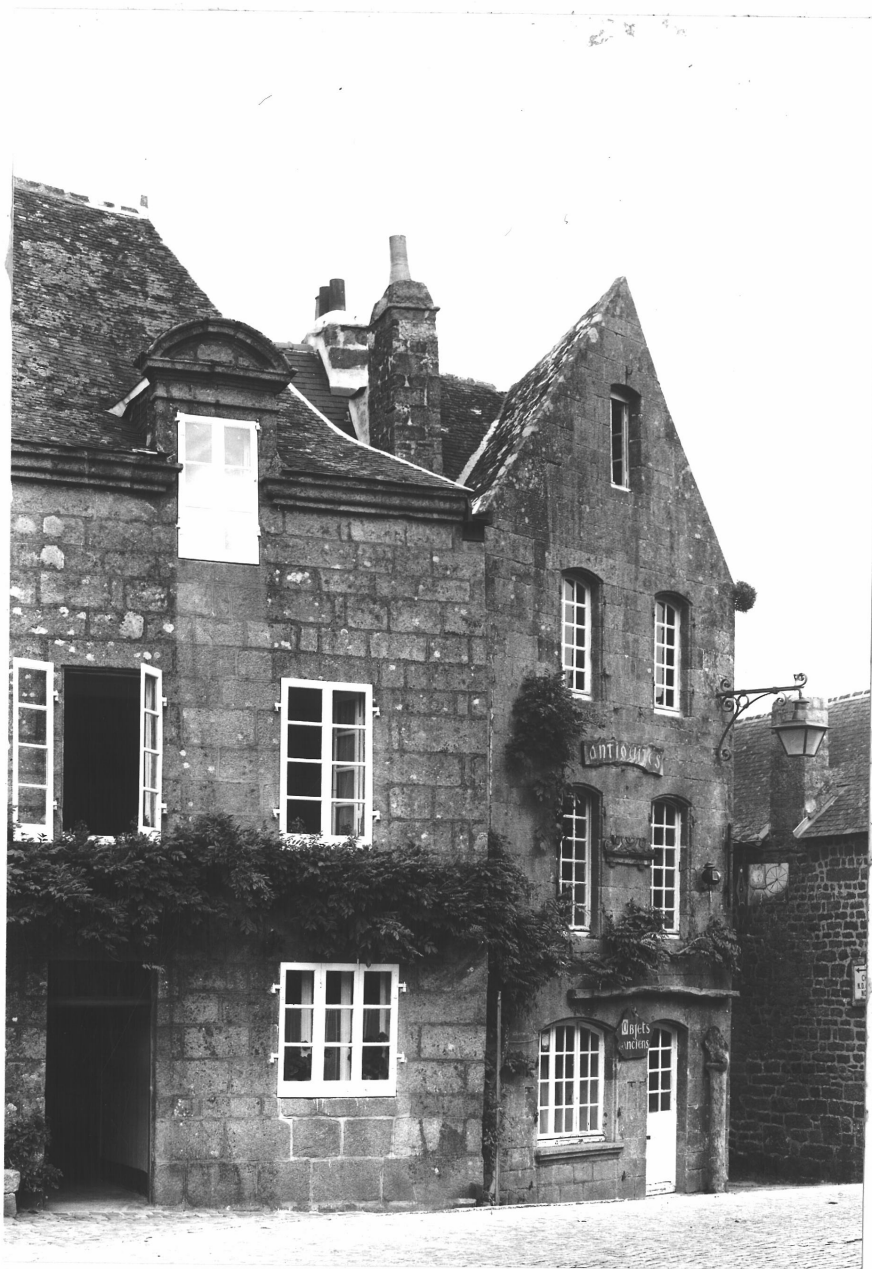
Fig. 2

1.2. Situation et composition d'ensemble : fait partie de l'alignement de l'extrémité Nord de la place, en léger retrait par rapport à celle-ci; l'élévation Est donne sur la rue des Charettes.

Vue de situation prise du Sud-Ouest

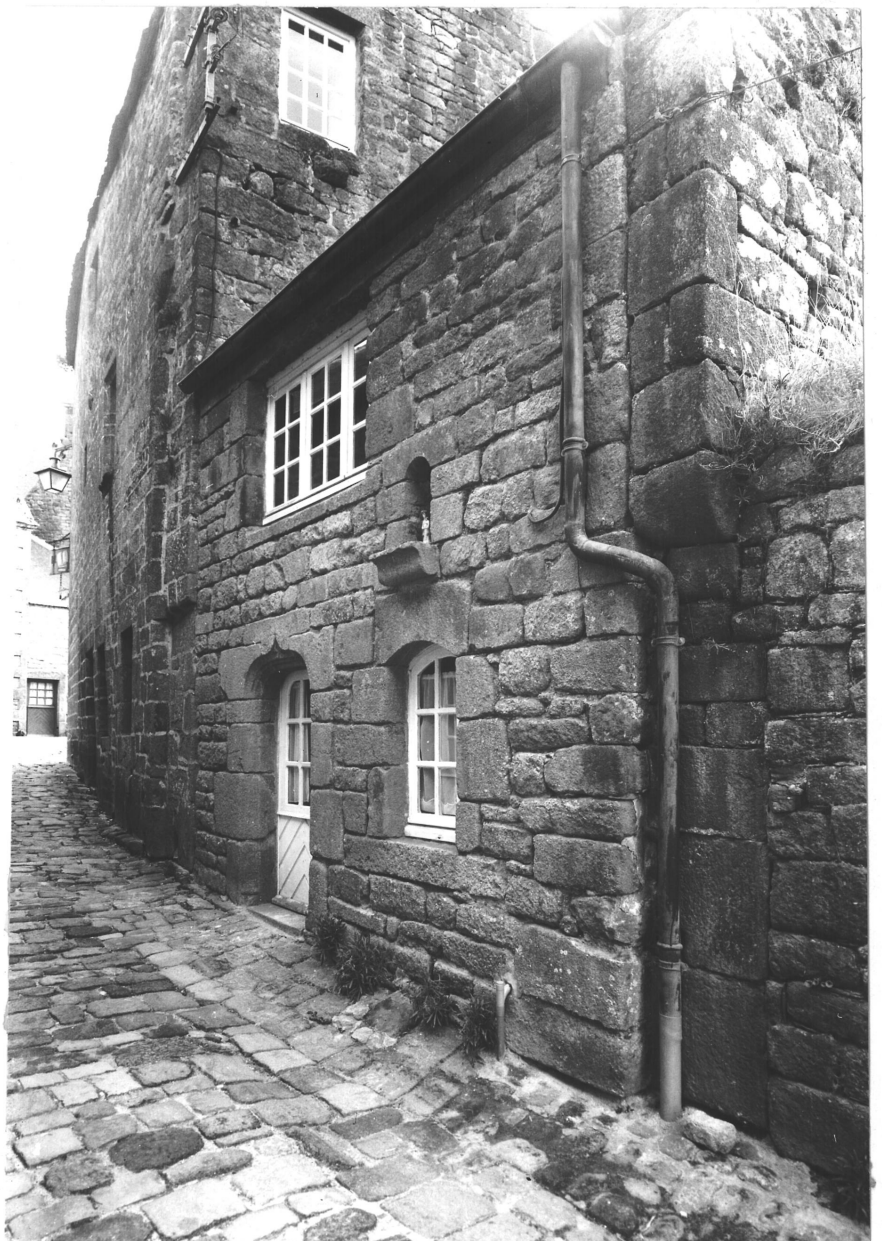
Fig. 3

Vue d'ensemble de la façade Est
