LOCRONAN
commune

en village/place de l'église

Maison (10)
édifice ou ensemble contenant

Établi en 1969 par Julien/Bréjeon

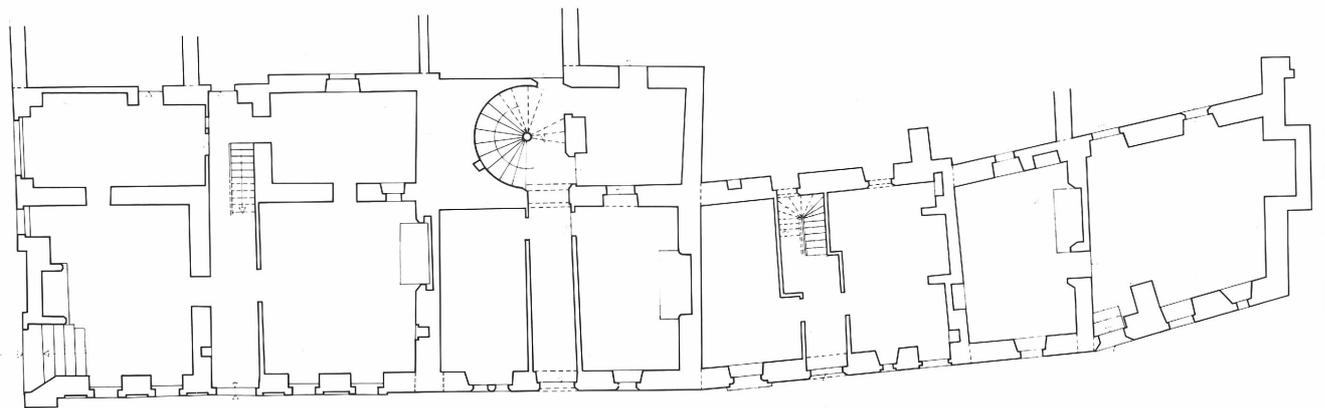
Pl. 1

Plan au sol

7. Distribution intérieure : cf. plan au sol (Pl. I). Accès à l'étage par un escalier moderne.

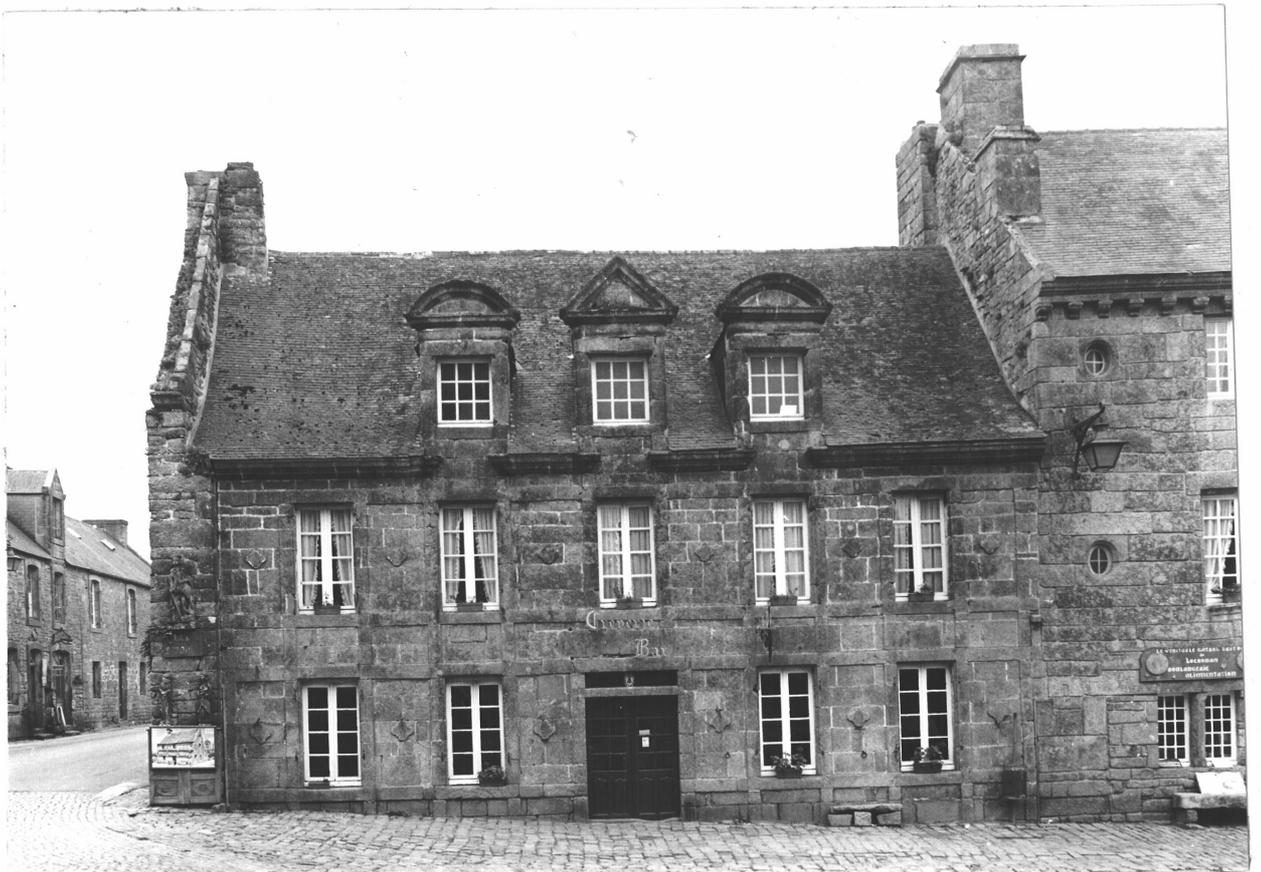
Fig. 1

Vue de situation prise de l'Est

1.2. Situation et composition d'ensemble : fait partie de l'alignement Ouest de la place. Le pignon Sud était, à l'origine, mitoyen avec celui d'une maison détruite lors de l'élargissement de la route départementale n° 7 en 1879. Nivellation du sol du Sud au Nord.

5. Elévations : élévation principale Est à un étage carré et comble simple, ordonnancée de cinq travées.

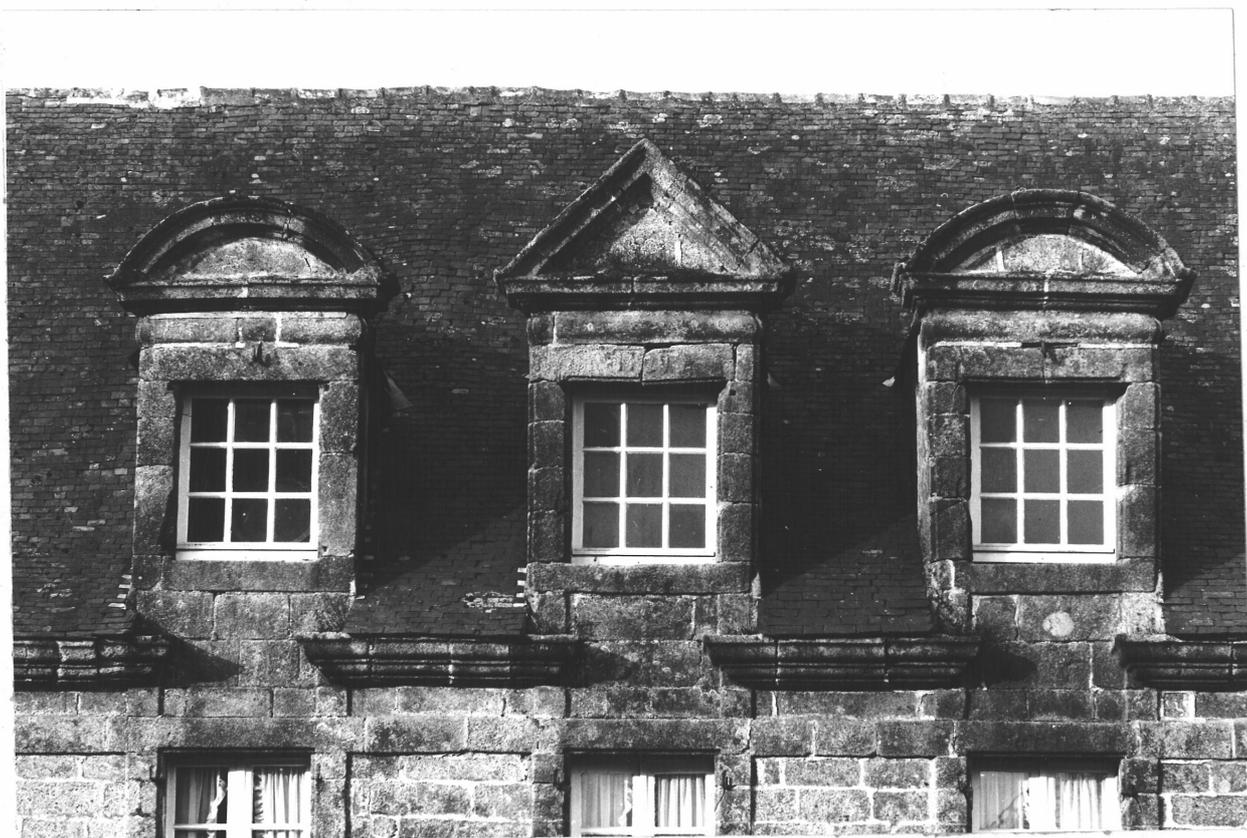
Fig. 3

Détail des fenêtres et lucarnes du
niveau supérieur sur la façade Est

3. Matériaux : gros-oeuvre en grand appareil régulier en pierre de taille de granite; des bandeaux d'appareil légèrement saillants entourent horizontalement et verticalement les baies. Des tables saillantes en forme de quatre feuilles décorent les intervalles entre les ouvertures. Deux lucarnes à frontons semi-circulaires entourent la lucarne centrale à fronton triangulaire qui porte la date de 1729 sur son entablement fêlé. Toiture en ardoise.

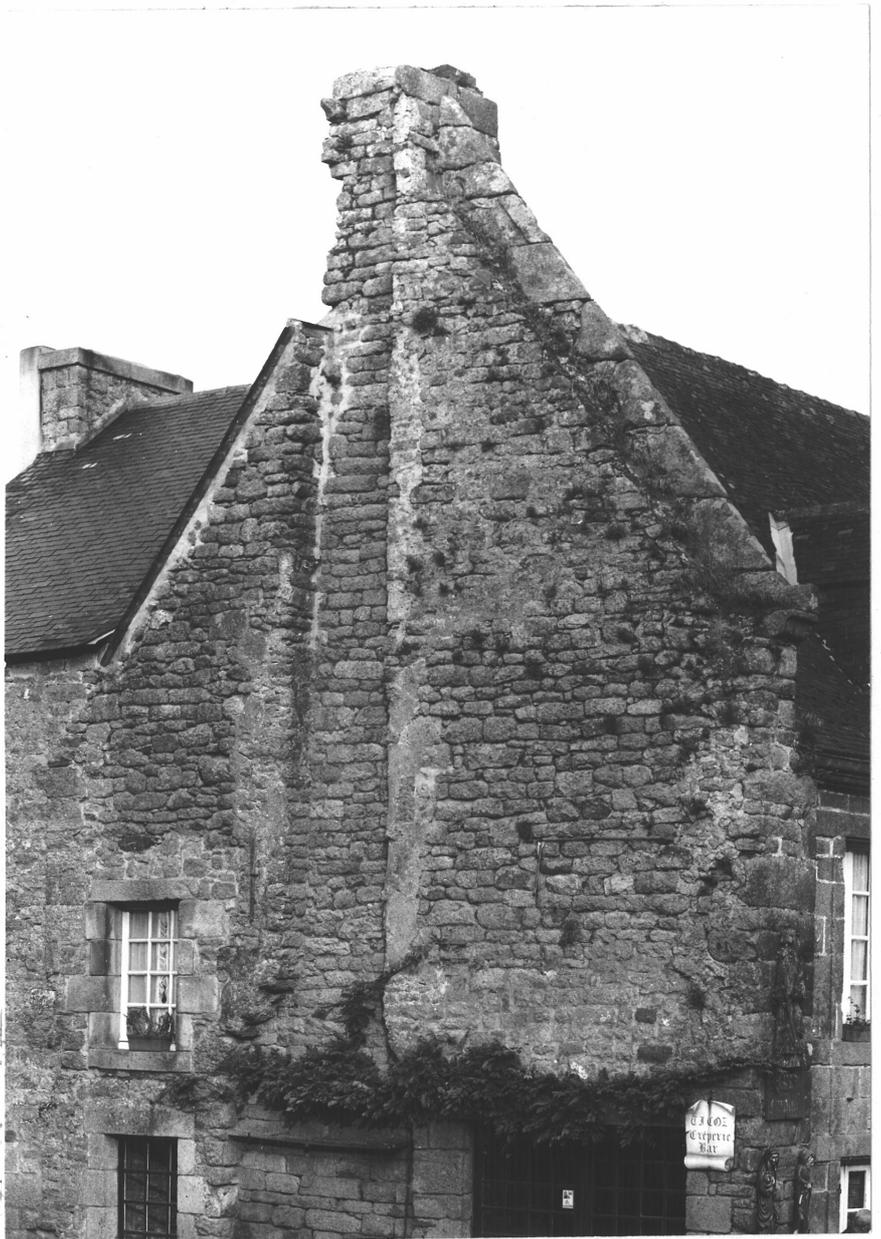
Fig. 4

Vue d'ensemble du pignon Sud

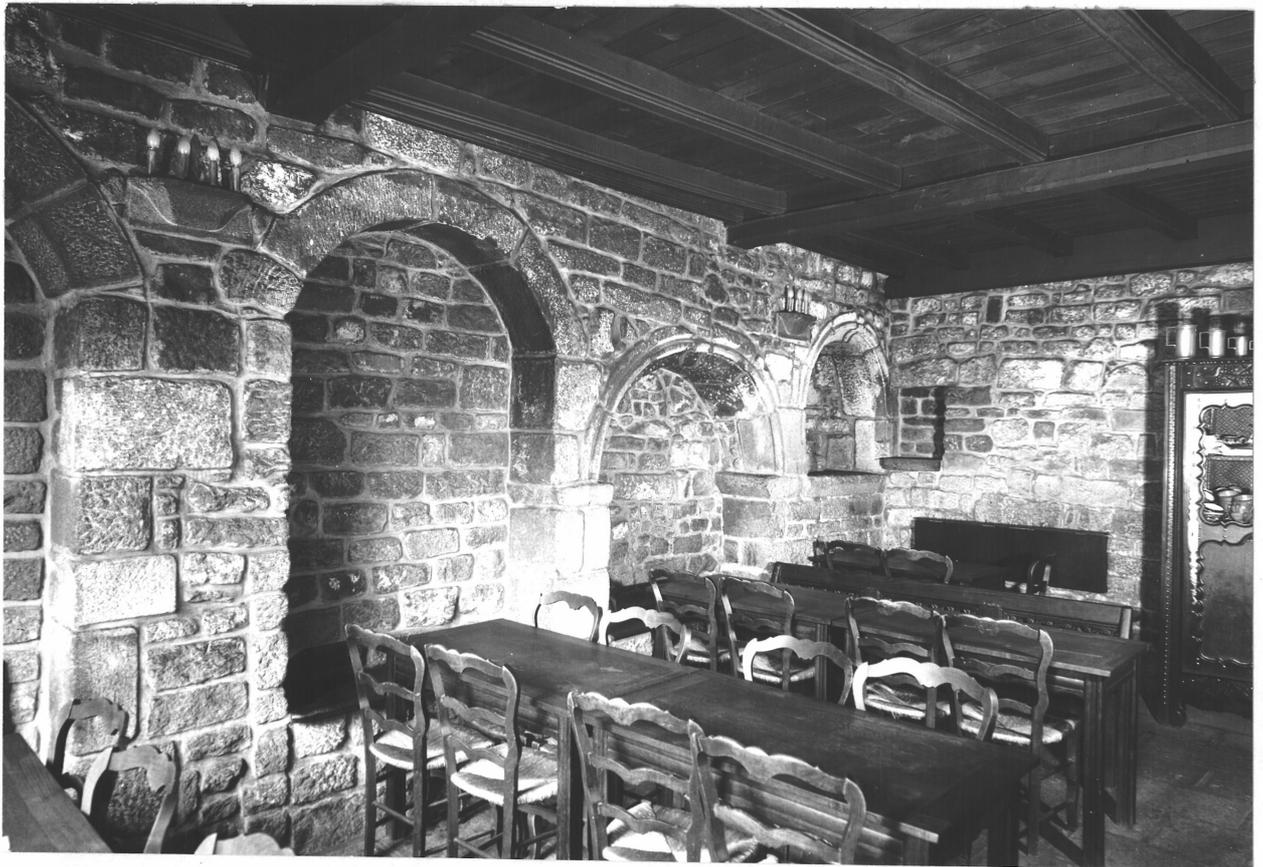
Fig. 5

Ensemble des niches dans le
mur Nord de la pièce à l'Est

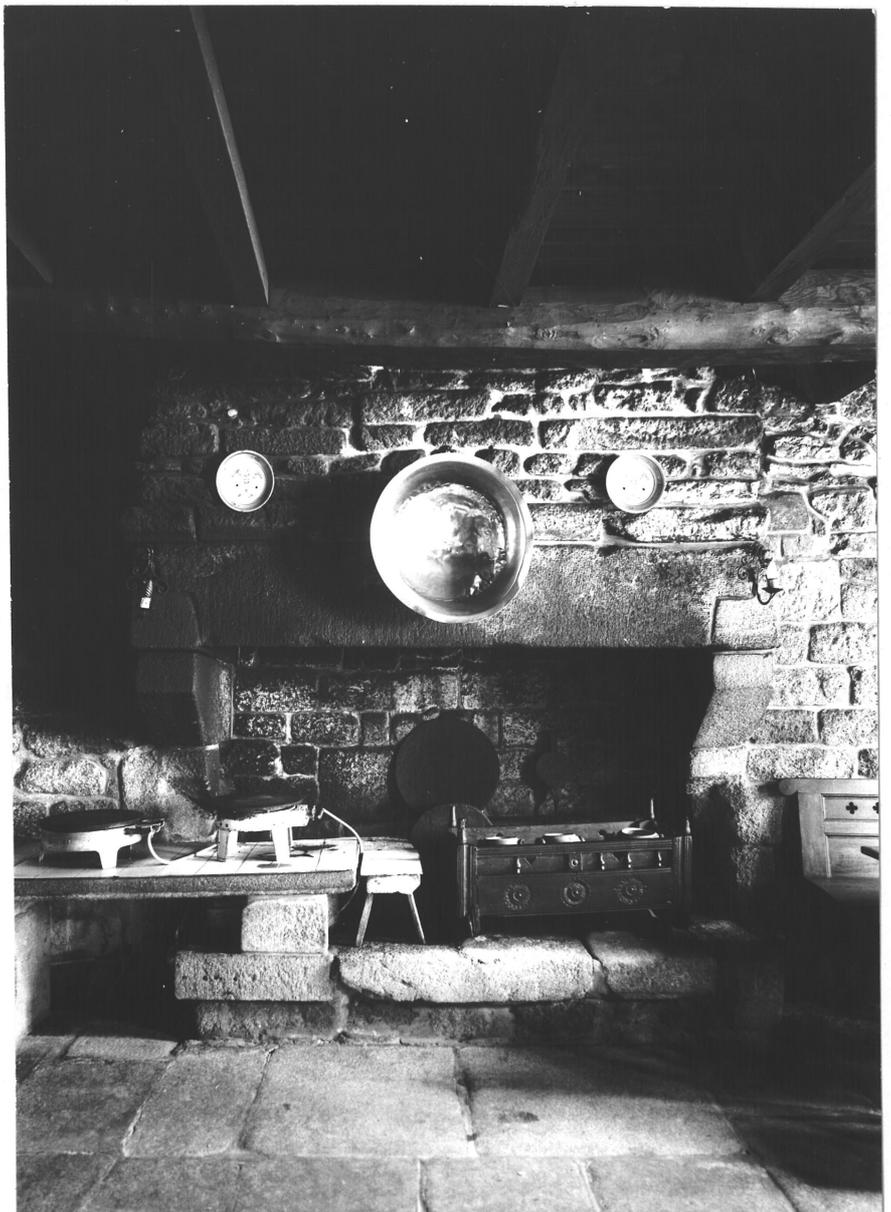
Fig. 6

Rez-de-chaussée,
cheminée contre le mur Nord

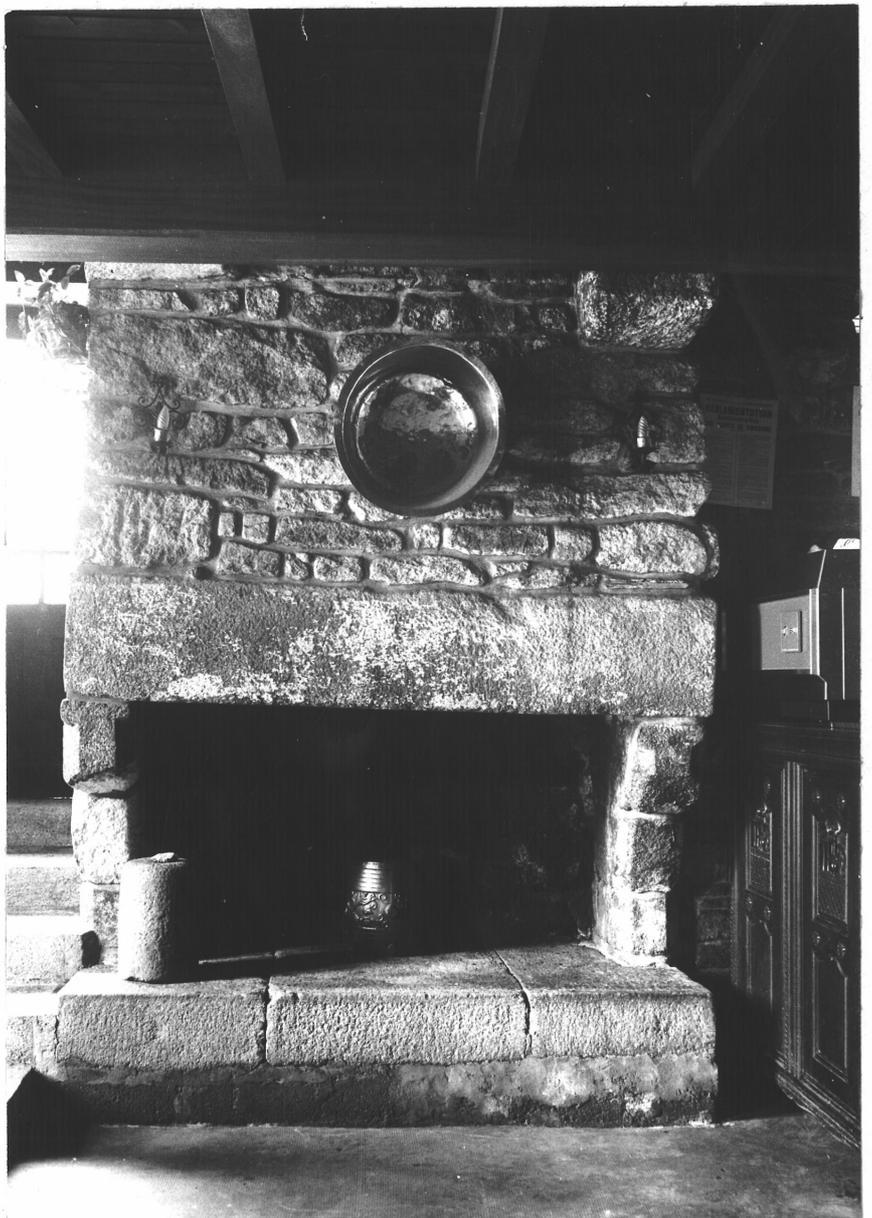
Cliché 7

Rez-de-chaussée,
cheminée contre le mur Sud
