LOCRONAN

en village, rue des charrettes

Maison (13)

Ancien hôtel de la Vierge

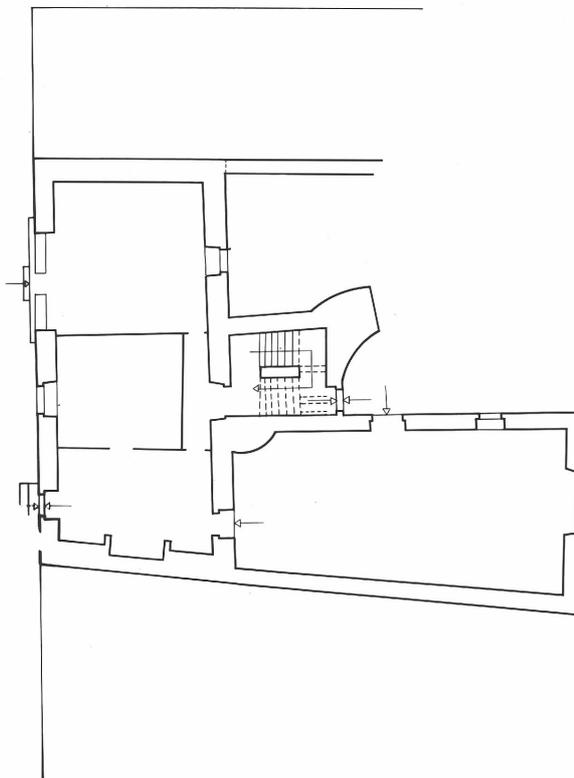
Pl. 1

Plan au sol

7. Distribution intérieure (cf. plan au sol.)

Escalier hors-oeuvre à retours à mur d'échiffre à deux volées droites.

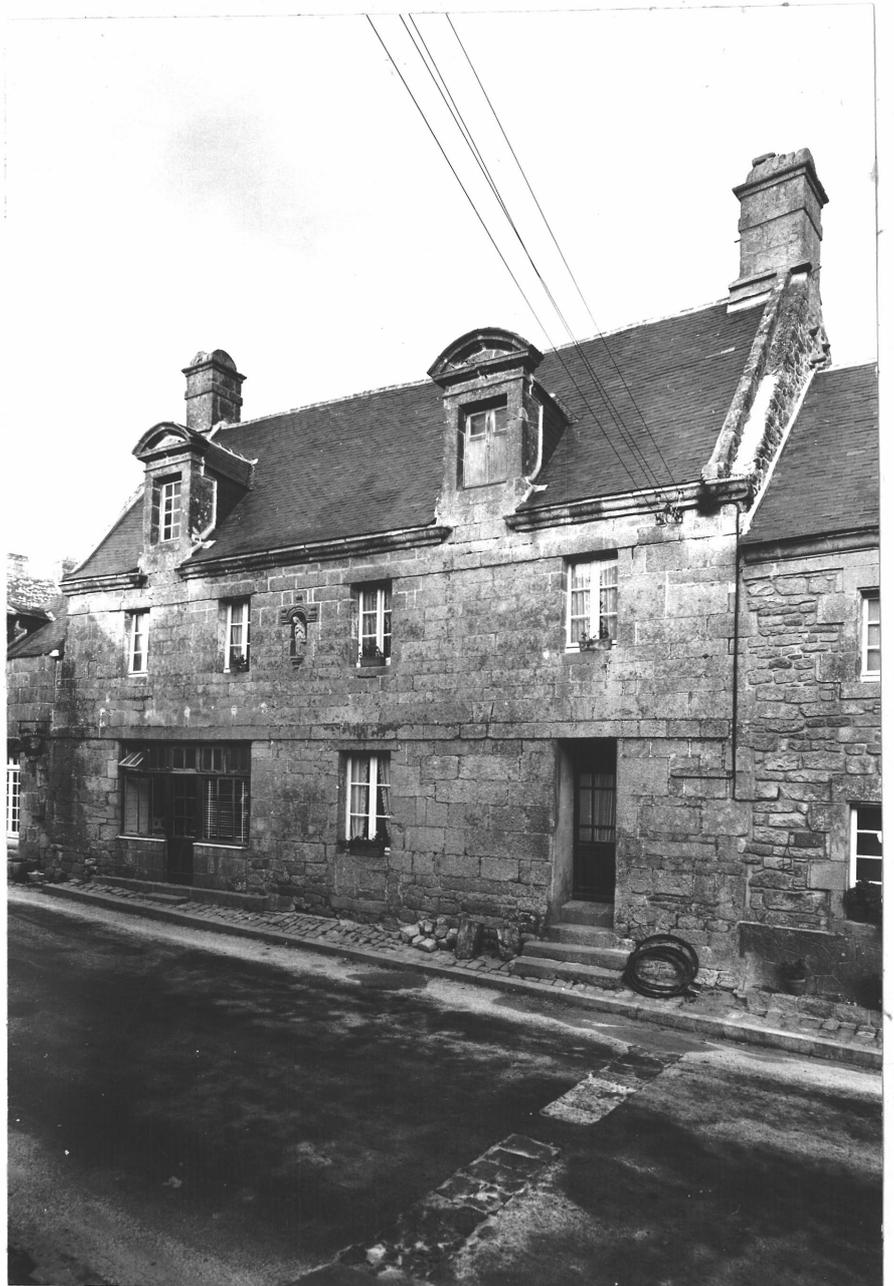
Fig. 1

Vue d'ensemble de la façade Sud

5. Élévations (intérieures-extérieures) : élévation Sud-Est ordonnancée, à l'origine à quatre travées, éventrées à gauche; porte centrale d'accès d'origine transformée en fenêtre, fenêtre gauche transformée en porte.

Corniche en quart-de-rond, deux lucarnes à fronton semi-circulaire bande horizontale légèrement saillante entre le rez-de-chaussée et l'étage.

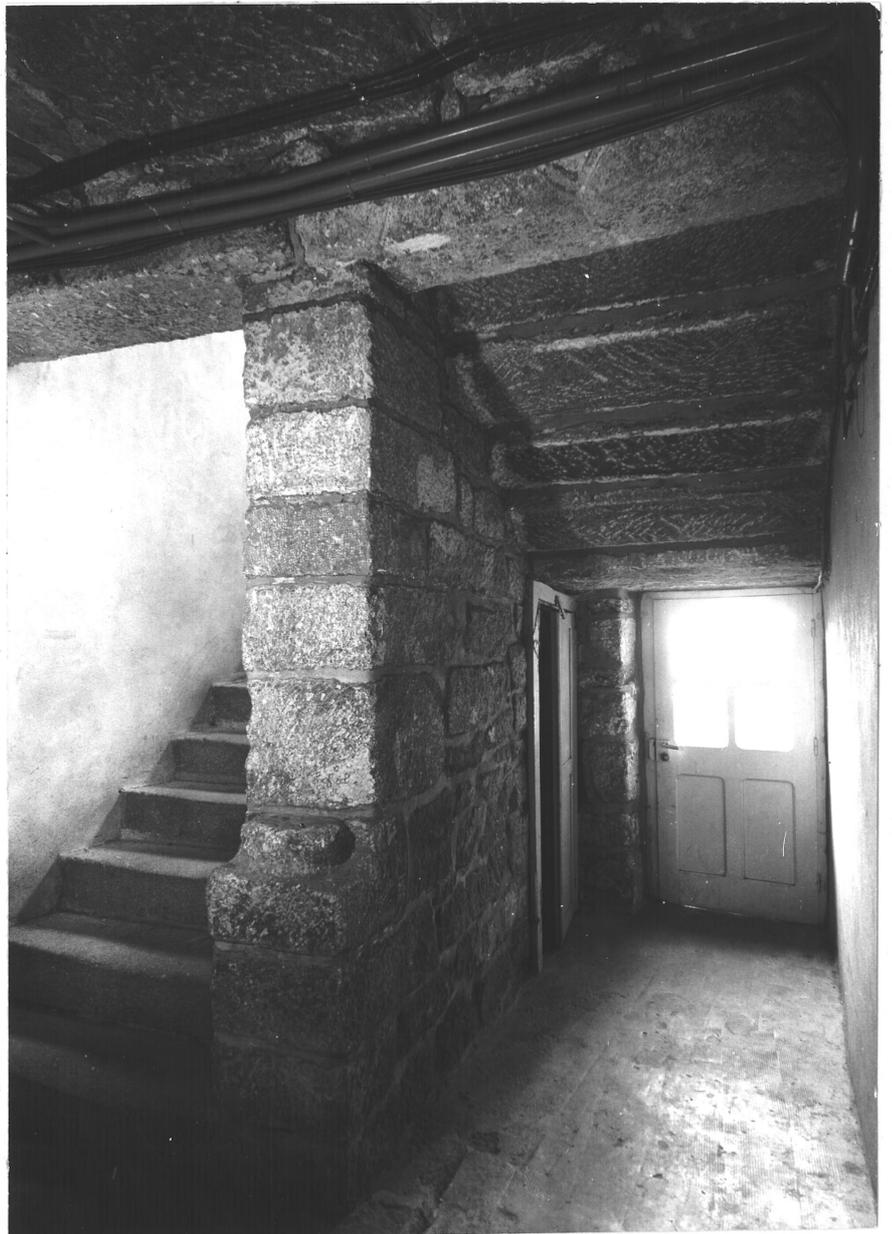
Fig. 2

Départ de l'escalier au rez-de-chaussée

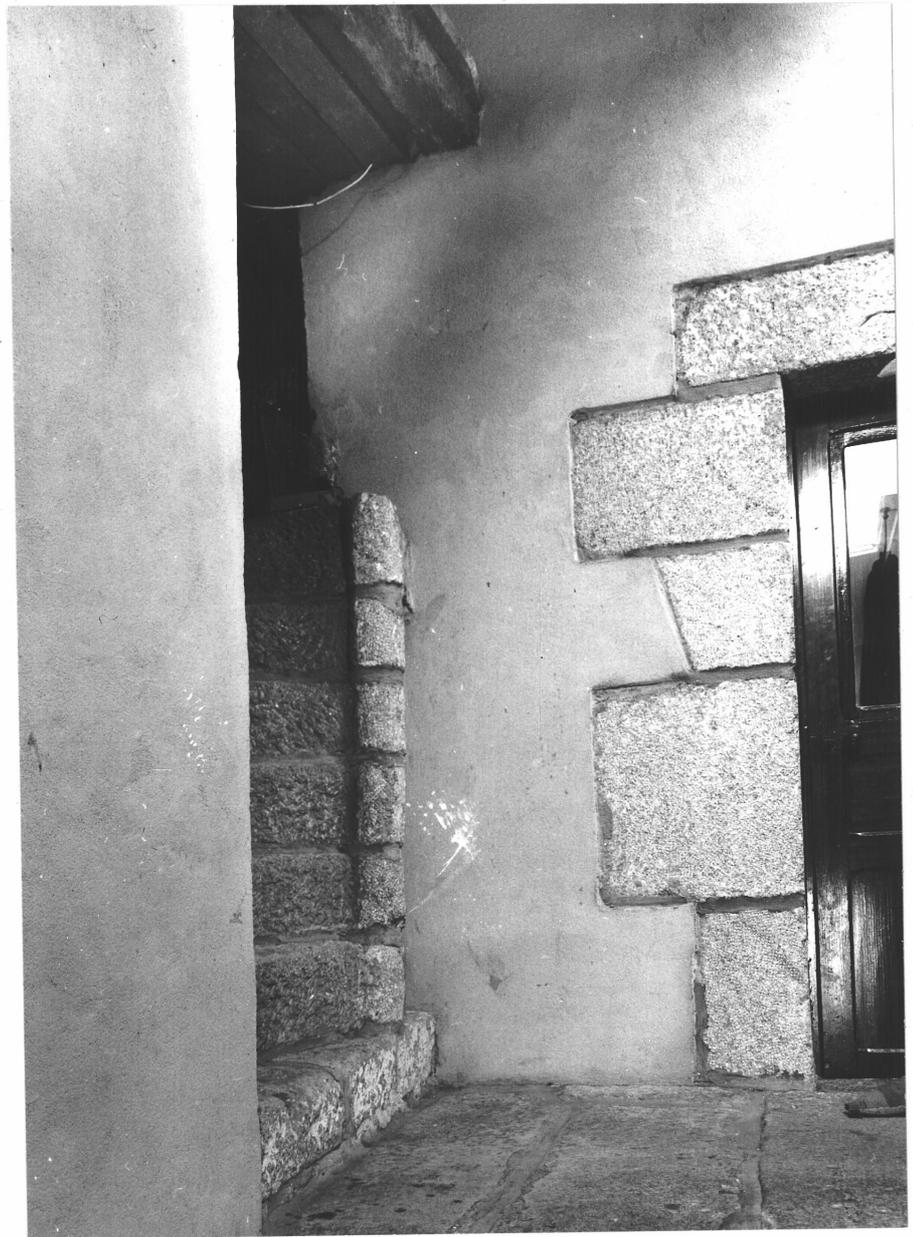
Fig. 3

Vue d'ensemble du palier du 1er étage
