SAINT-NIC

LE GRAND-LAUNAY

Eglise dite Chapelle Saint-Jean

I- HISTORIQUE

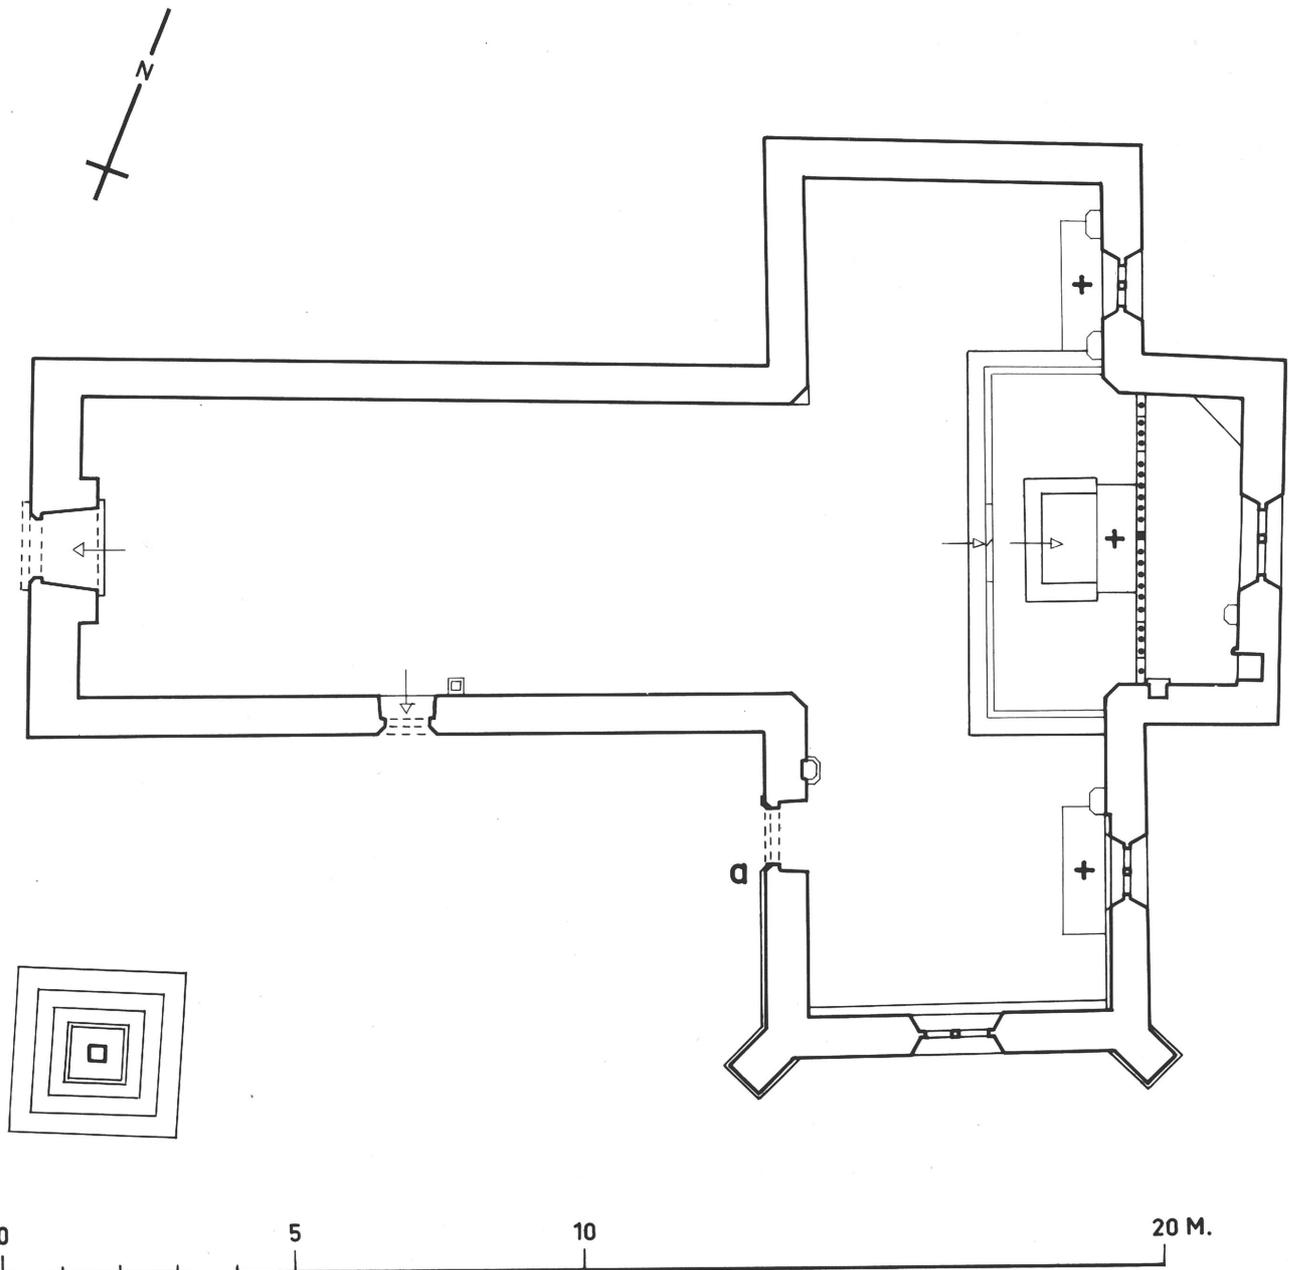
Pl. I

Plan

3. PARTI GENERAL, PLAN, COUPES, ELEVATIONS INTERIEURES (cf. pl. 1).

Chapelle orientée, de petites dimensions, de plan en croix latine, à deux vaisseaux uniques couverts en charpente se recoupant à même hauteur. Mur-pignon occidental à clocher. Choeur liturgique saillant sur la croisée, limité par une balustrade; maître-autel indépendant dans le choeur, autels latéraux adossés aux murs Est des bras du transept. Le bras Sud du transept est légèrement plus saillant que le bras Nord. Le choeur est peu saillant.

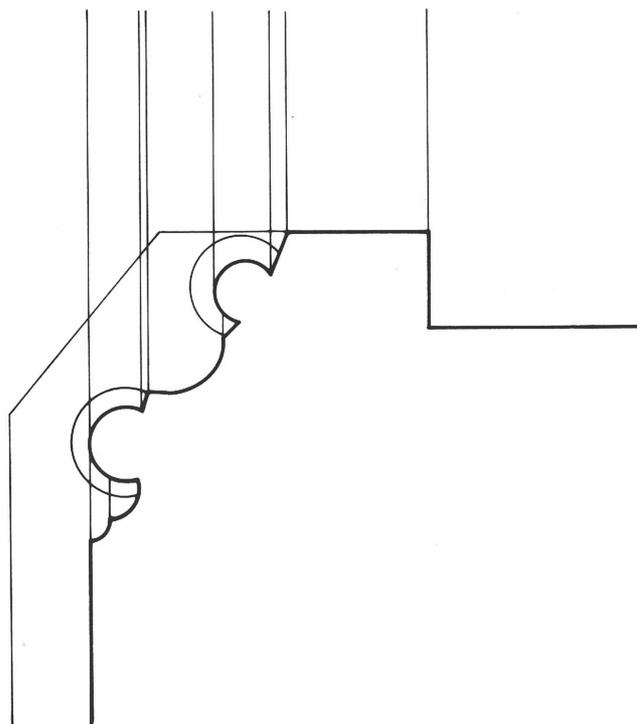
Pl. II

Détail : porte Ouest du transept Sud

a : PORTE OUEST DU TRANSEPT SUD

- . Transept, bras Sud : mur Ouest ouvert d'une porte accotée d'un bénitier engagé. Mur-pignon Sud pourvu d'un banc de pierre, baie axiale en arc brisé à remplage composé de deux lancettes et deux lobes.

. Façade Sud. La nef est ouverte d'une porte en arc brisé mouluré de deux cavets. Au-dessus de la porte, une dalle de schiste non saillante joue un rôle de maintien. Un peu au-dessus, pierre datée : 1817. Le côté Ouest du bras de transept est ouvert d'une porte en plein cintre à un rouleau mouluré de deux cavets et deux tores reposant sur des bases moulurées. Le pignon du bras de transept est épaulé de deux contreforts biaux, et ouvert d'une baie axiale (baie en arc brisé, cf. : élévations intérieures). Les contreforts talutés montent à mi-hauteur des murs. Une plinthe moulurée court à la base du pignon et des contreforts. Les pierres d'assises du pignon sont sculptées (à droite, animal); les rampants sont ornés de crochets, et amortis d'un fleuron. Inscription.

Edifice hétérogène et remanié, partiellement daté. Une campagne au 16^{ème} siècle est datée 1591 par l'inscription portée sur le pignon du bras Sud du transept; cependant la porte Ouest de ce même bras Sud, aux moulures assez creuses, semble antérieure (1^{ère} moitié du 16^{ème} siècle ?). De même le remplage de la baie du choeur aux lancettes et lobes trilobés, se rattache à cette époque.

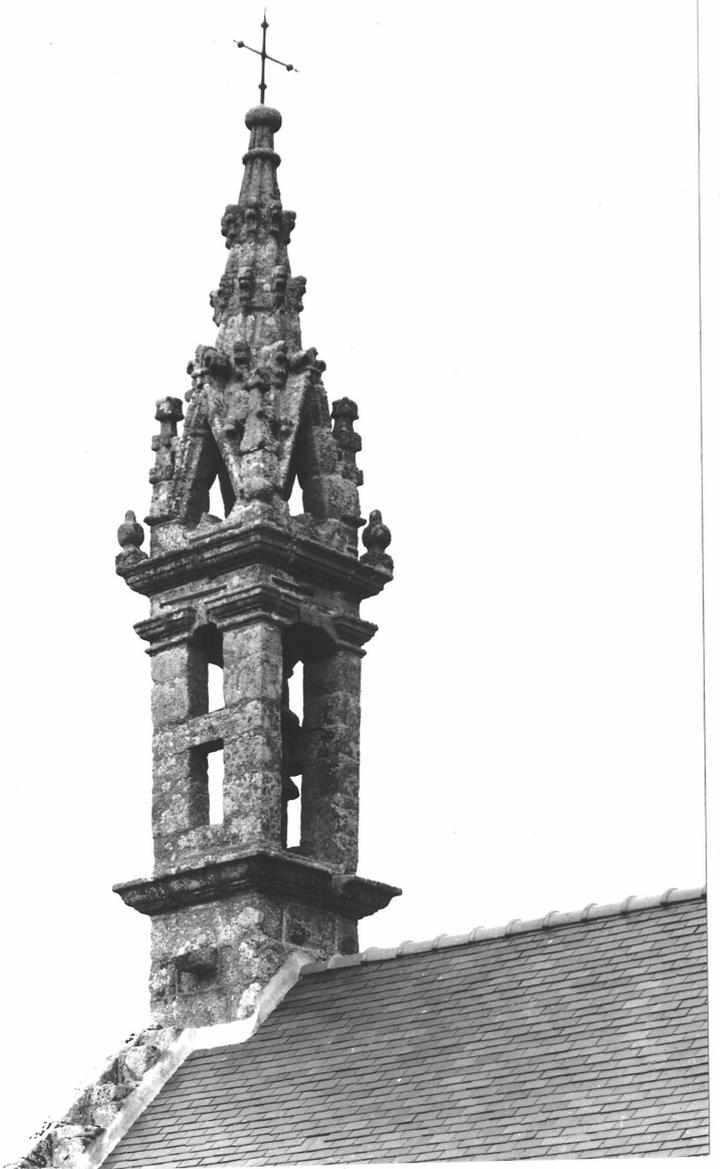
Fig. 4

Clocher : vue d'ensemble des faces
Sud et Est

. Façade occidentale. Mur-pignon à clocher; porte axiale en arc brisé mouluré de deux cavets séparés par un grain d'orge et souligné d'une archivolt. Clocher à trois niveaux : souche cubique couronnée par une épaisse corniche en doucine; chambre de cloche ajourée sur ses quatre faces d'une baie à arc en segment, chapiteaux sur les angles; ce niveau est couronné d'une corniche moulurée (cavet-tore-bandeau) avec pots-à-feux; courte flèche octogonale cantonnée sur les angles de pinacles et sur les faces cardinales de gâbles ajourés; les arêtes de la flèche sont ornées de crochets.

La façade Ouest et son clocher n'est pas datée; la structure du clocher est de type gothique habituel en Cornouaille; son décor mélange des éléments gothiques et des éléments d'inspiration classique, ce qui le situe au 17^{ème} siècle, le rattachant soit à la campagne datée 1591, soit, plus vraisemblablement, à la campagne datée 1653.

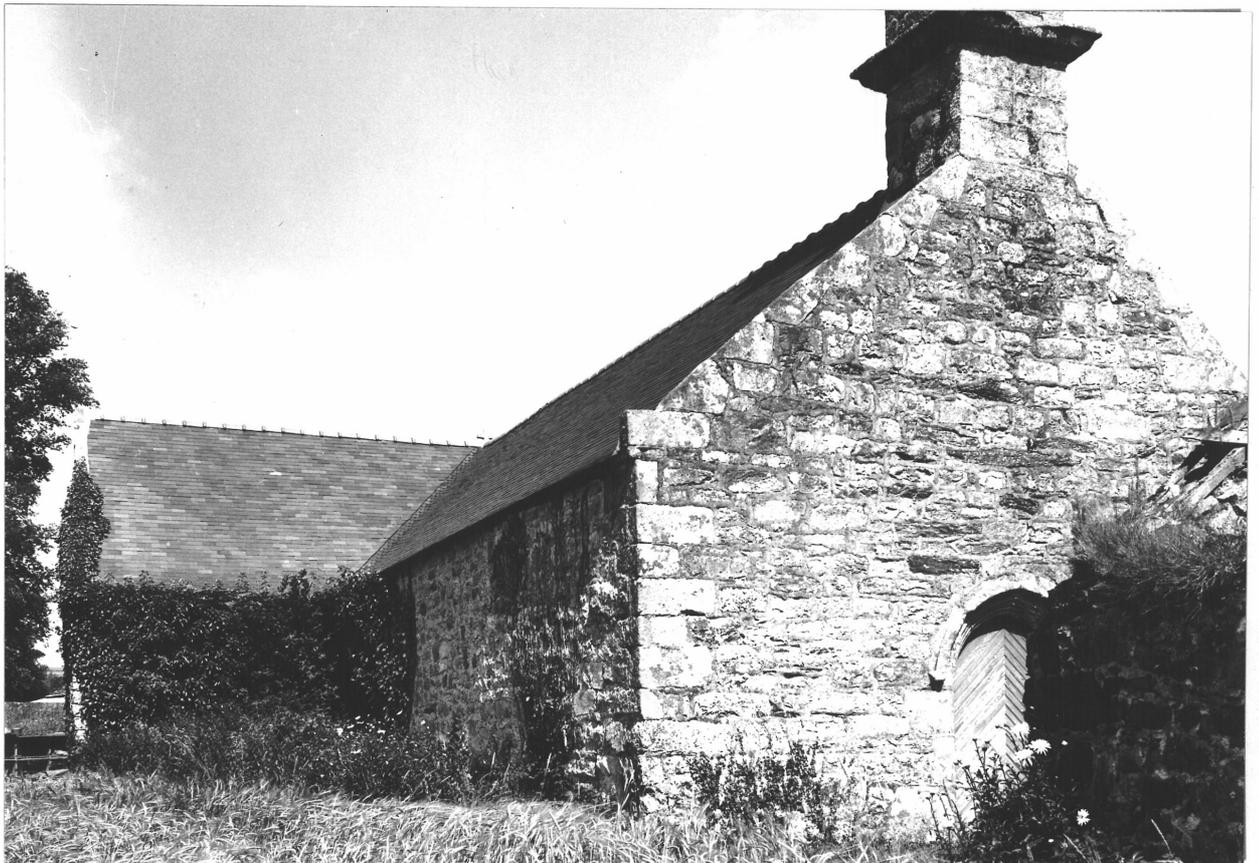
Fig. 5

Façade Ouest : vue d'ensemble

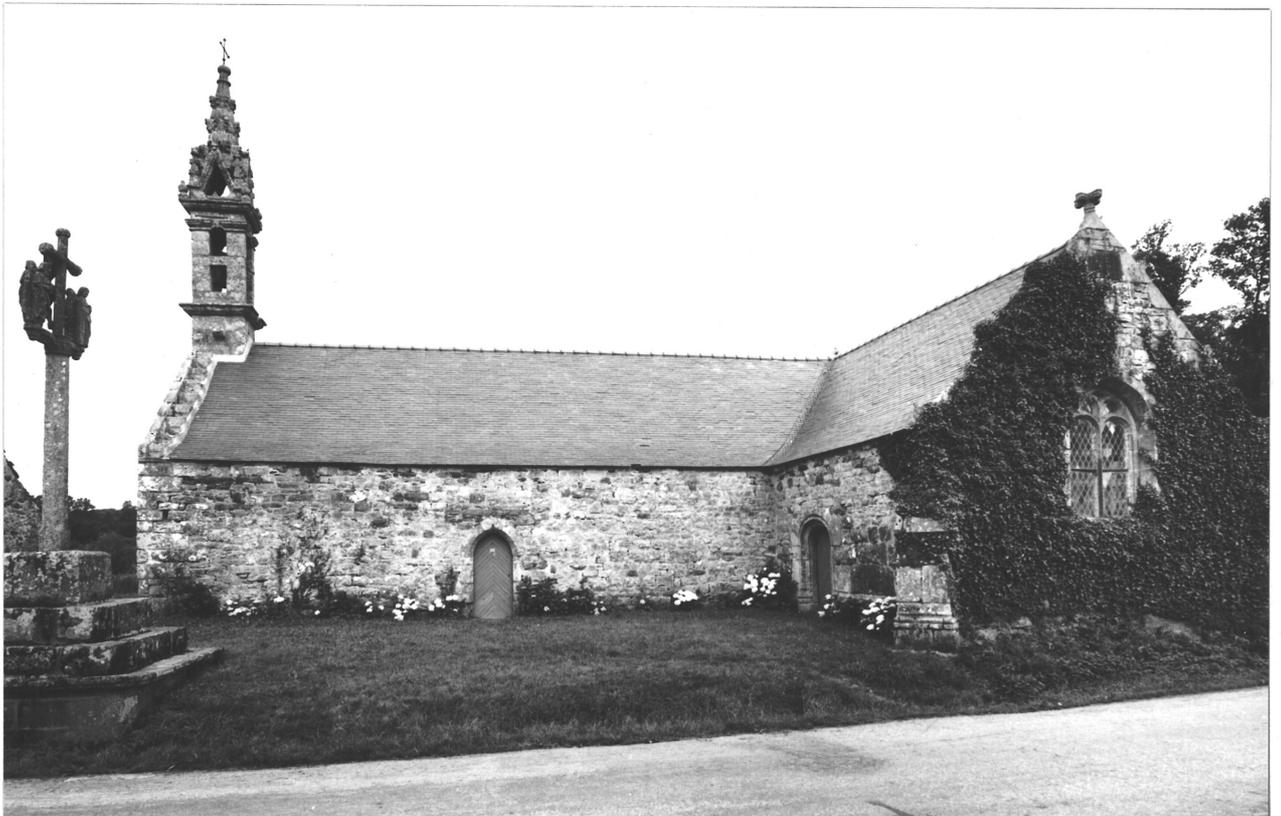
Fig. 6

Façade Sud- Vue d'ensemble

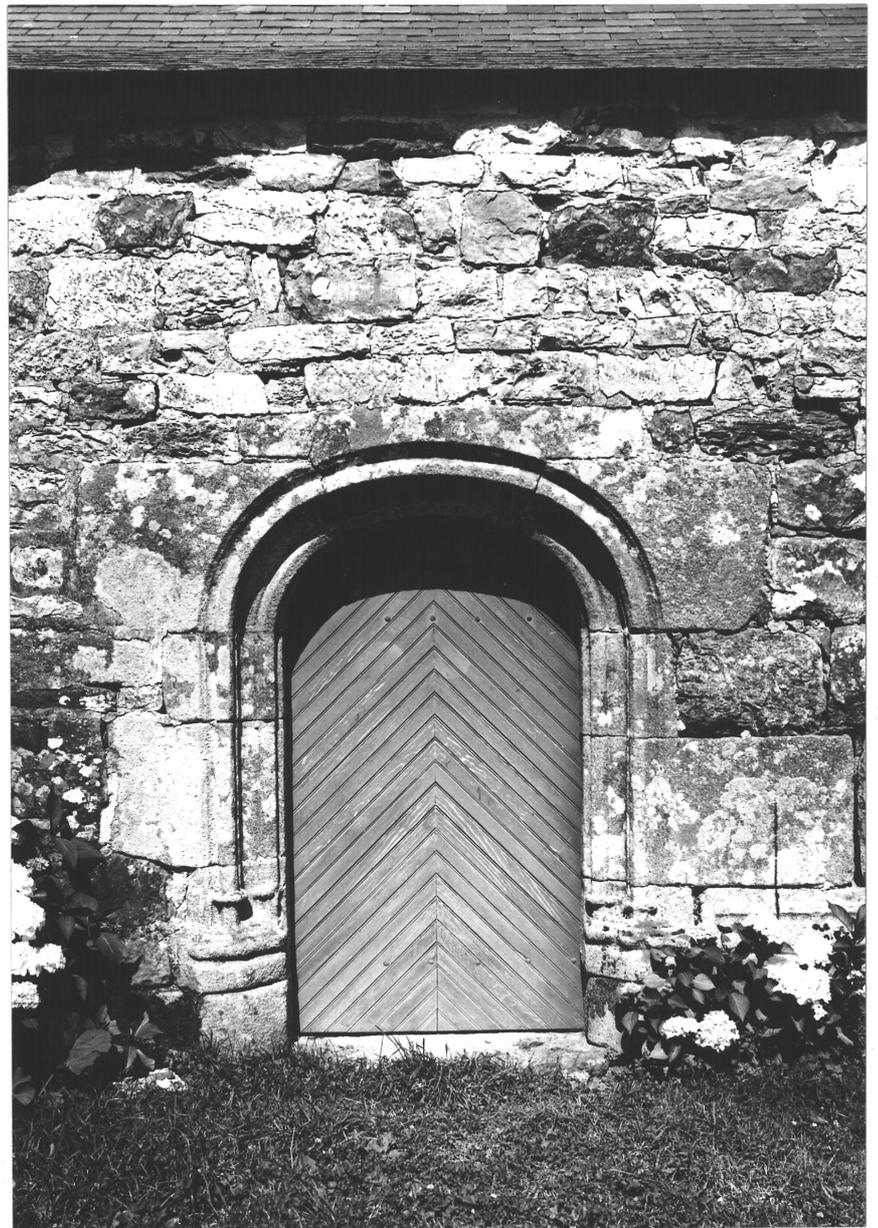
Fig. 7

Porte sur la face Ouest du bras Sud
du transept

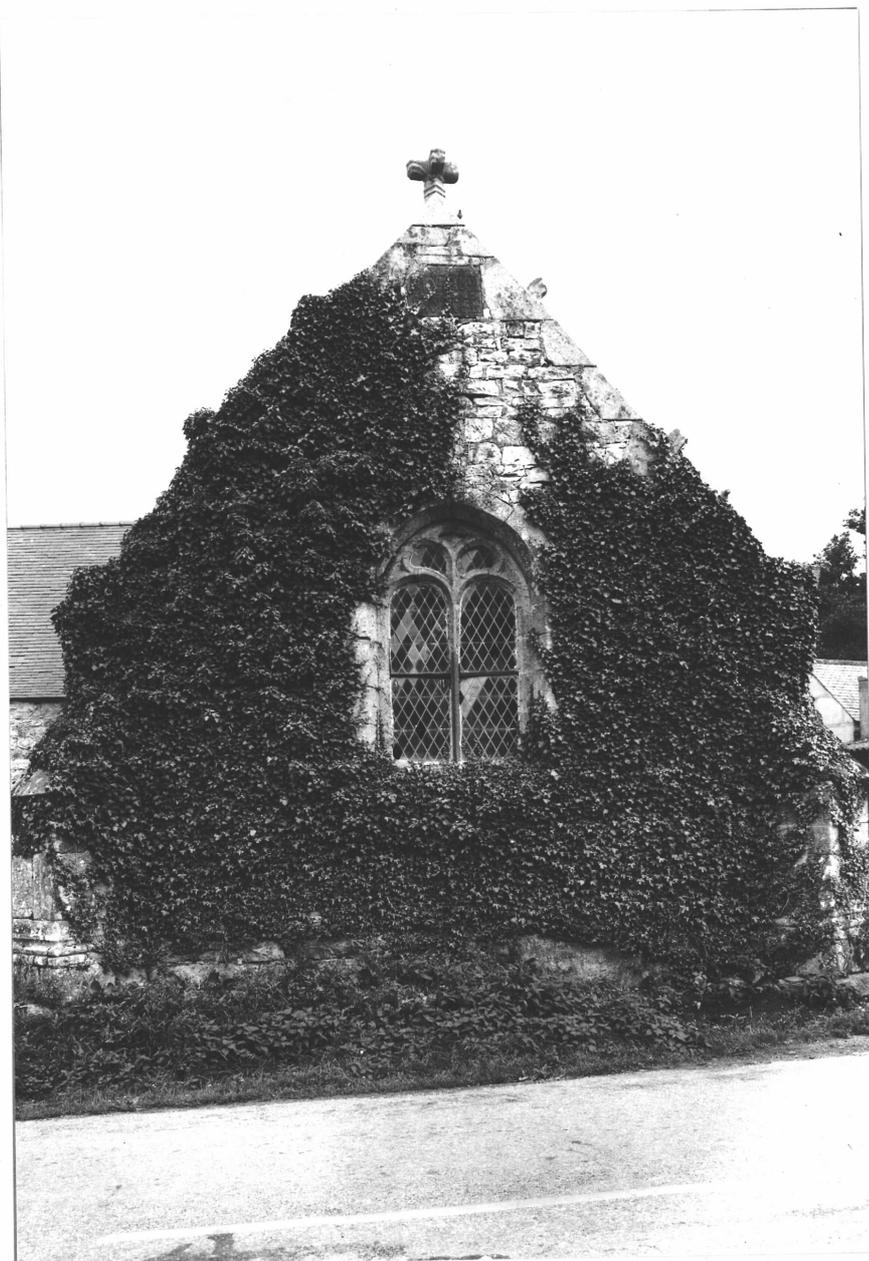
Fig. 8

Bras Sud du transept : vue d'ensemble
de la face Sud

- Bras Sud du transept, mur Sud : BIOF : FA 1591
MORICE : L F

- Le pignon du bras de transept Sud est orné de crochets et sommé d'un fleuron.

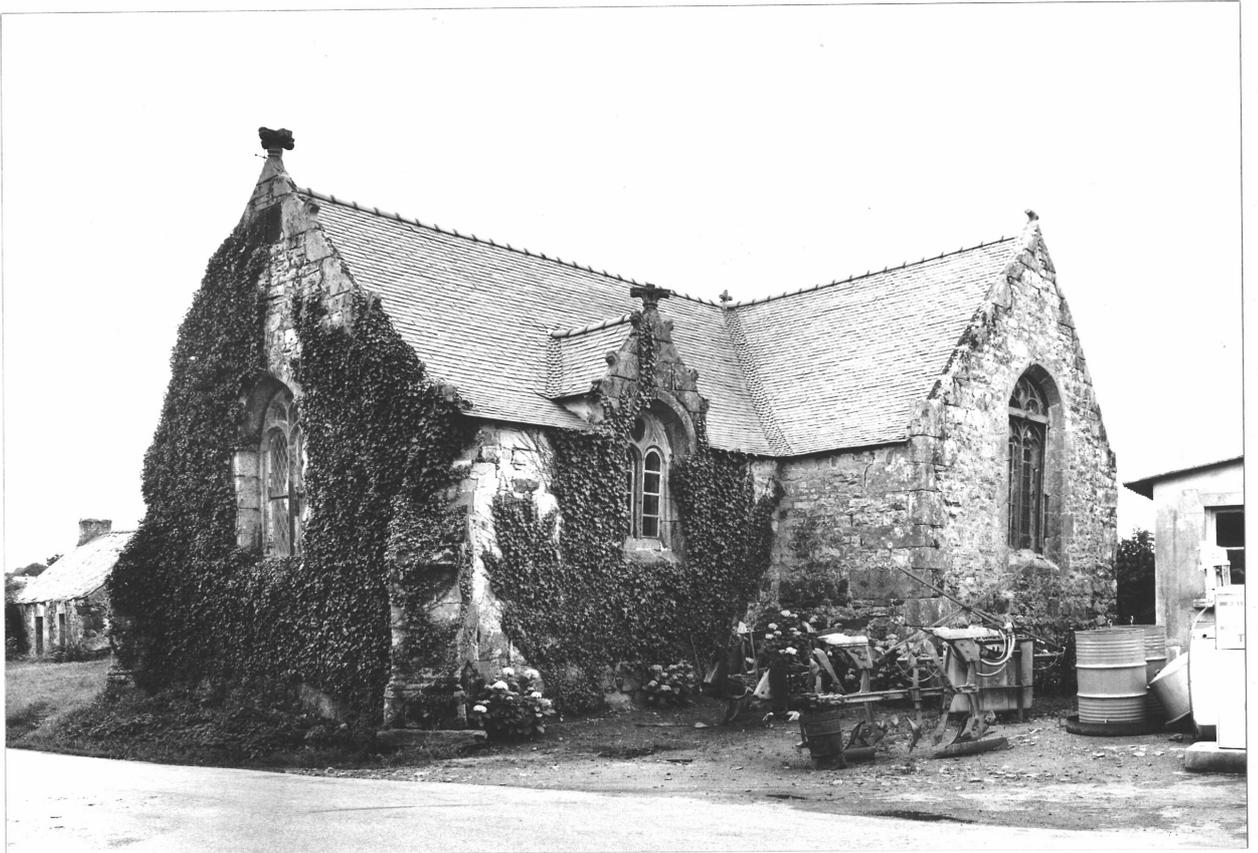
Fig. 9

Bras Sud du transept et chevet :
vue d'ensemble prise du Sud-Est

. Façade Est. Façade la plus ouverte de la chapelle; ouvertures axiales en arc brisé pour le chœur et les murs Est des bras de transept (description des baies : cf. : élévations intérieures).

Pour les bras de transept, les baies sont passantes avec pignon de lucarne.

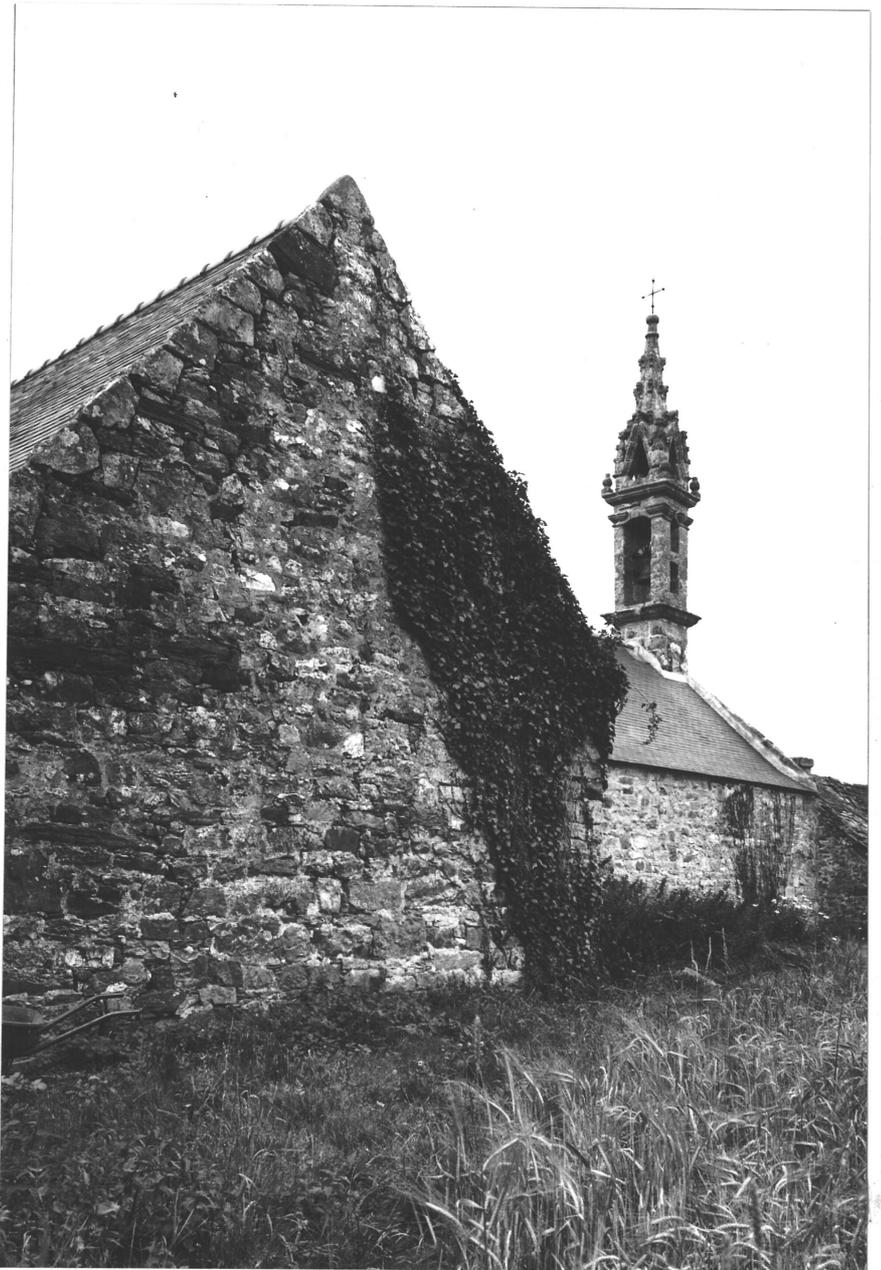
Fig. 10

Bras Nord du transept : vue d'ensemble
de la face Nord

. Façade Nord. Nef et transept sont aveugles sauf mur Est du bras de transept (cf. infra)

- Le pignon de la baie au côté Nord n'a aucun décor.

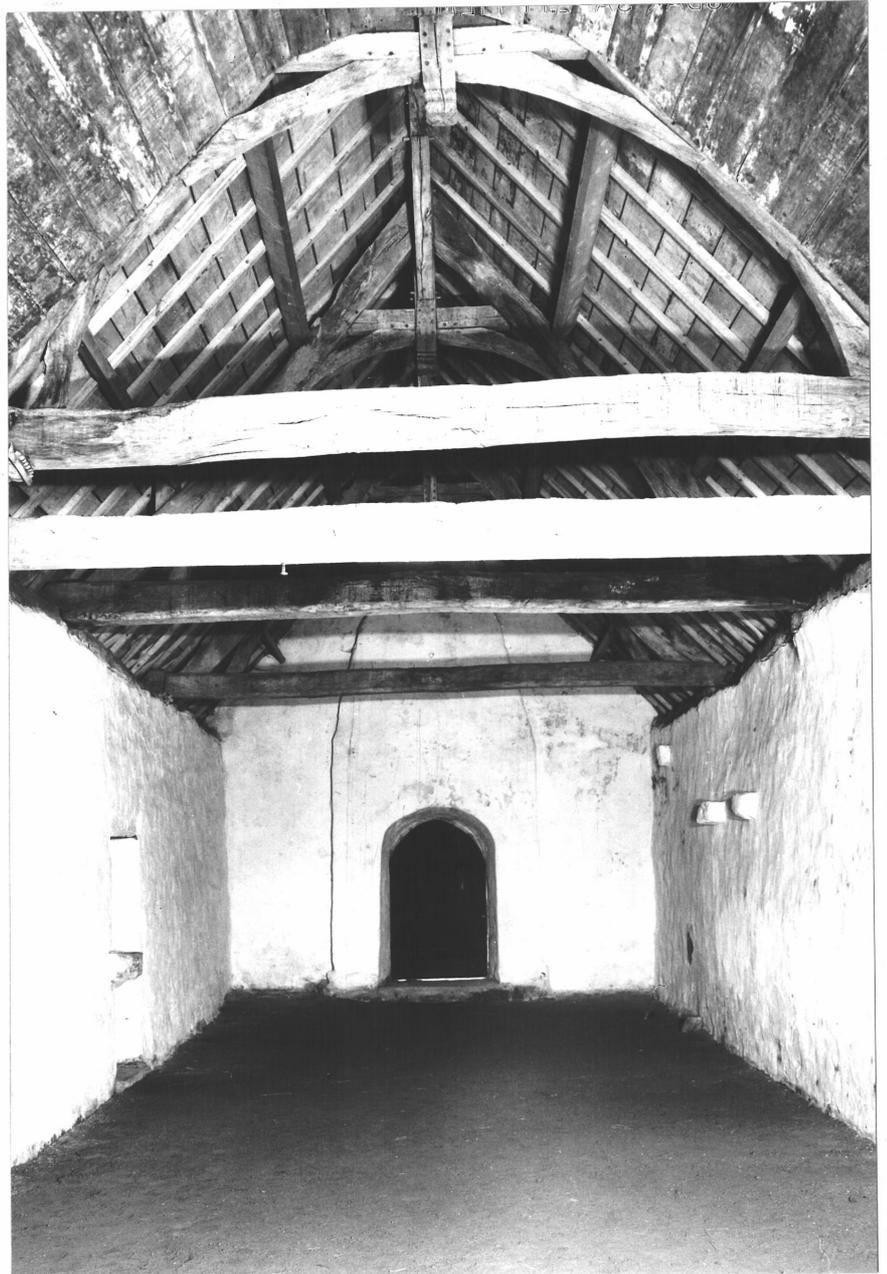
Fig. 11

Nef : vue axiale Est/Ouest

- . Mur Ouest ouvert d'une porte en arc plein cintre.
- . Mur Sud de la nef ouvert d'une porte à linteau droit accotée d'un bénitier engagé. Mur Nord de la nef aveugle.

La charpente a été très remaniée. Pour le chœur et le transept elle est pourvue d'un lambris en berceau. Pour la majeure partie de la nef, le lambris a disparu, ce qui permet d'observer la structure de la charpente. On distingue trois fermes espacées environ de 3m.

Les fermes sont à entrants, entrants retroussés, poinçon, lien courbe et jambette courbe; contreventement par des goussets et les pannes. Sablière sculptée (cf. infra); assemblage à tenon et mortaise, chevillé.

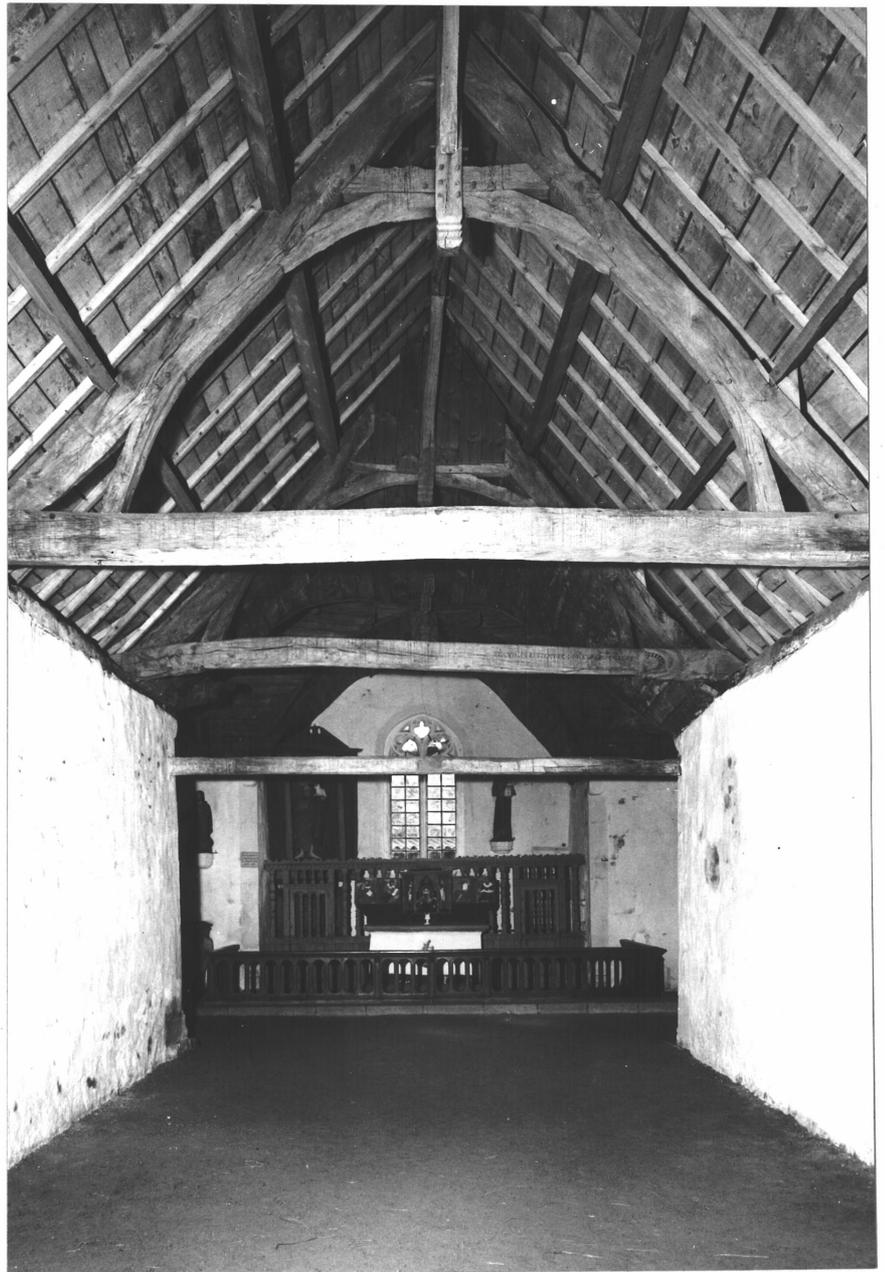
Fig. 12

Nef et chœur : vue axiale Ouest/Est

- . Choeur : murs Nord et Sud aveugles; crédence au Sud; mur-pignon Est ouvert d'une baie en arc brisé à remplage composé de deux lancettes trilobées et trois lobes trilobés; consoles de part et d'autre et crédence à droite.

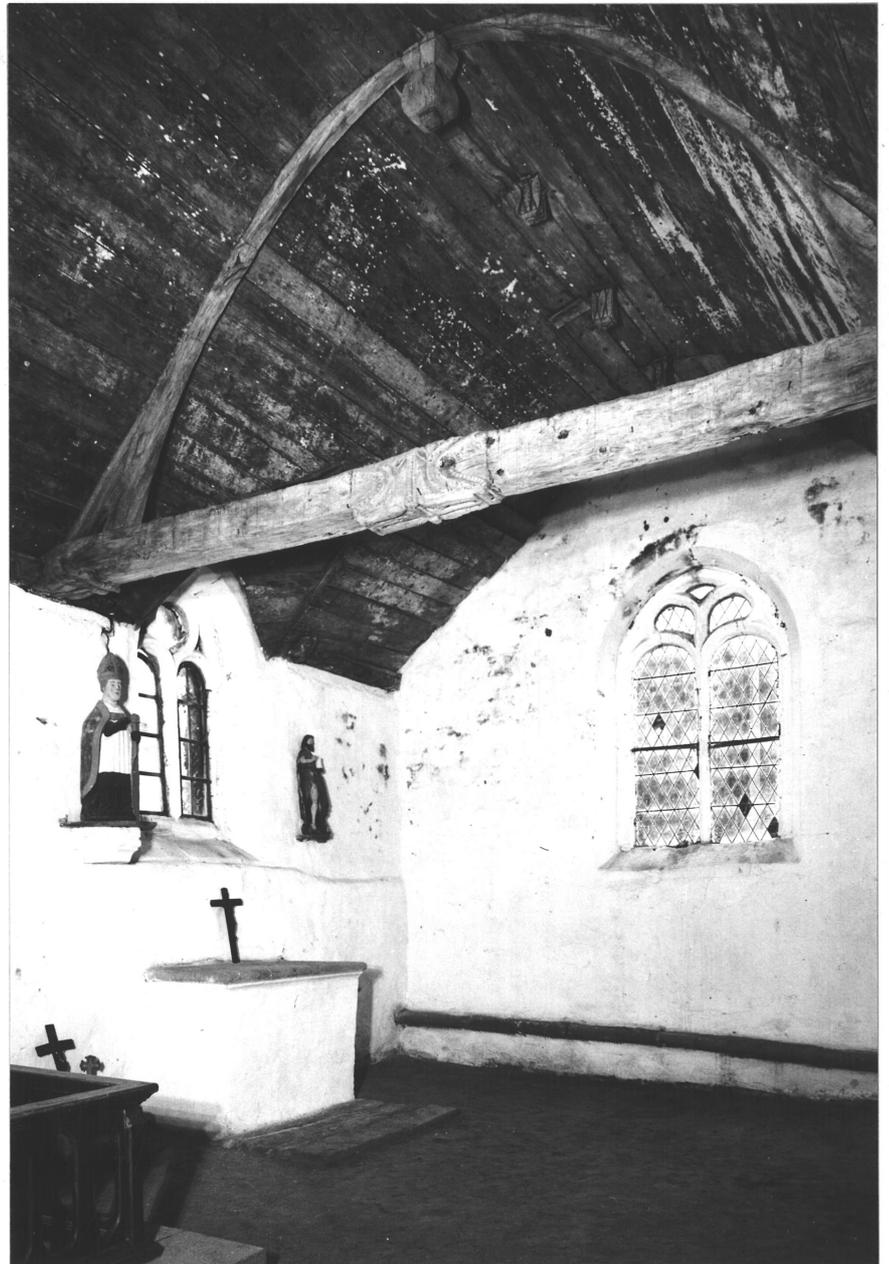
Fig. 13

Bras Sud du transept : vue diagonale
Nord-Ouest/Sud-Est

- . Mur Est pourvu d'un autel de pierre adossé surmonté d'une baie passante à remplage composé de deux lancettes et un lobe; la baie est flanquée de consoles de pierre portant statue.

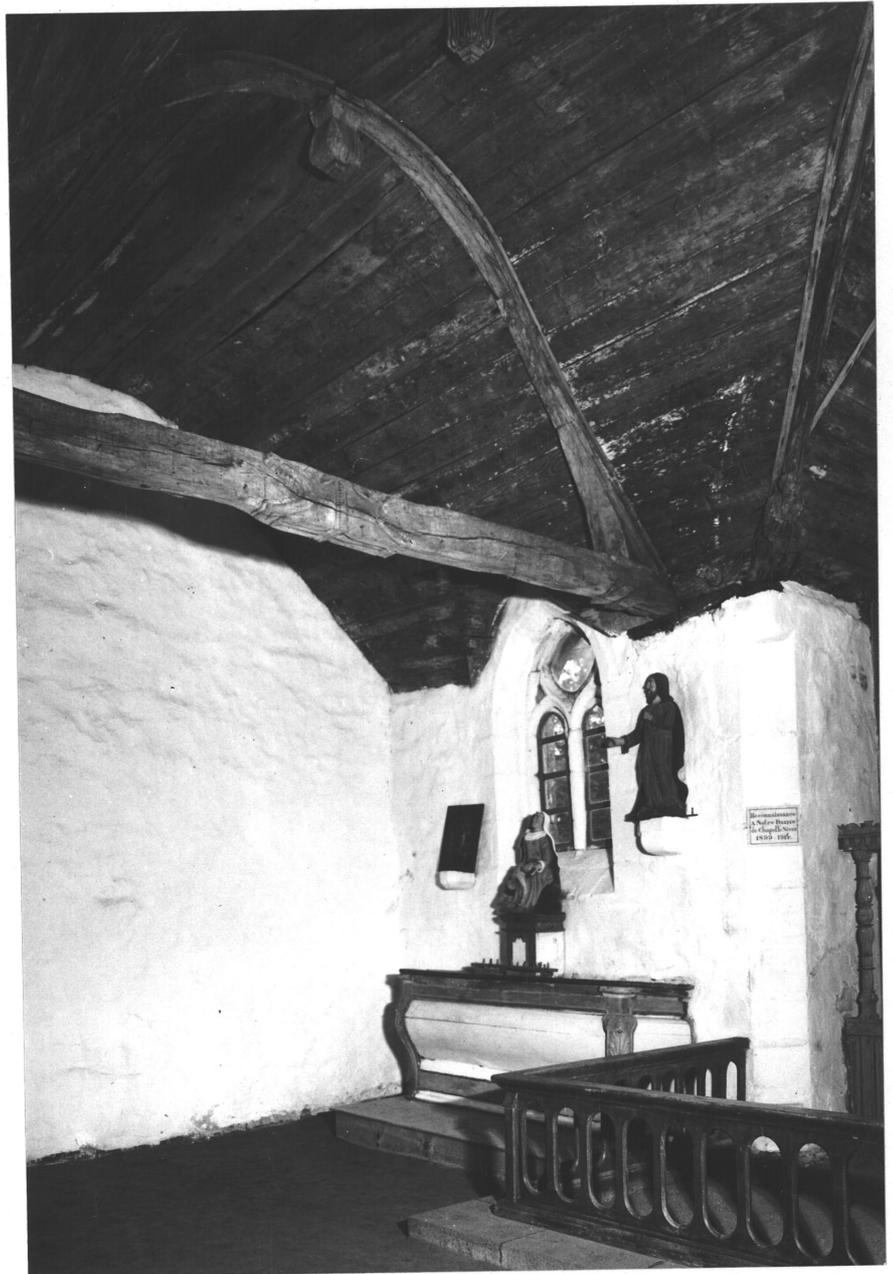
Fig. 14

Bras Nord du transept : vue diagonale
le Sud-Ouest/ Nord-Est

- . Bras Nord du transept : murs Ouest et Nord aveugles; mur Est avec autel de bois adossé et baie passante à remplage composé de deux lancettes et un lobe; baie flanquée de consoles de pierre, l'une portant statue.

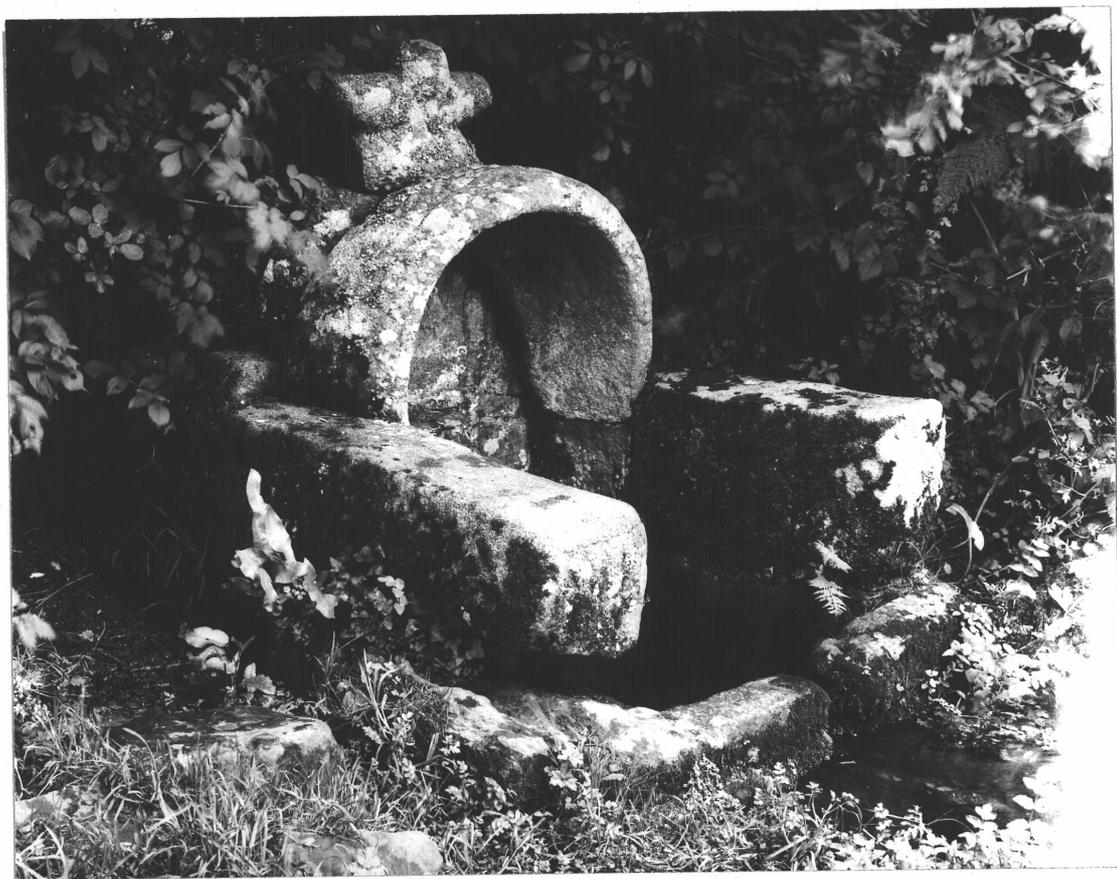
Fig. 16

Vue d'ensemble

Fontaine, aspectée à l'Ouest, construite en granite, grand appareil réglé. Petit édicule (l. 1,12m; prof. 1,18m, H. : 1,15m) de plan rectangulaire, constitué de deux dalles latérales et d'un mur de fond orné d'une arcature en plein cintre de même largeur que le bassin; le mur est sommé d'une croix. Statue disparue. Petit muret à l'Ouest.

Porte la date 1712 (face postérieure).

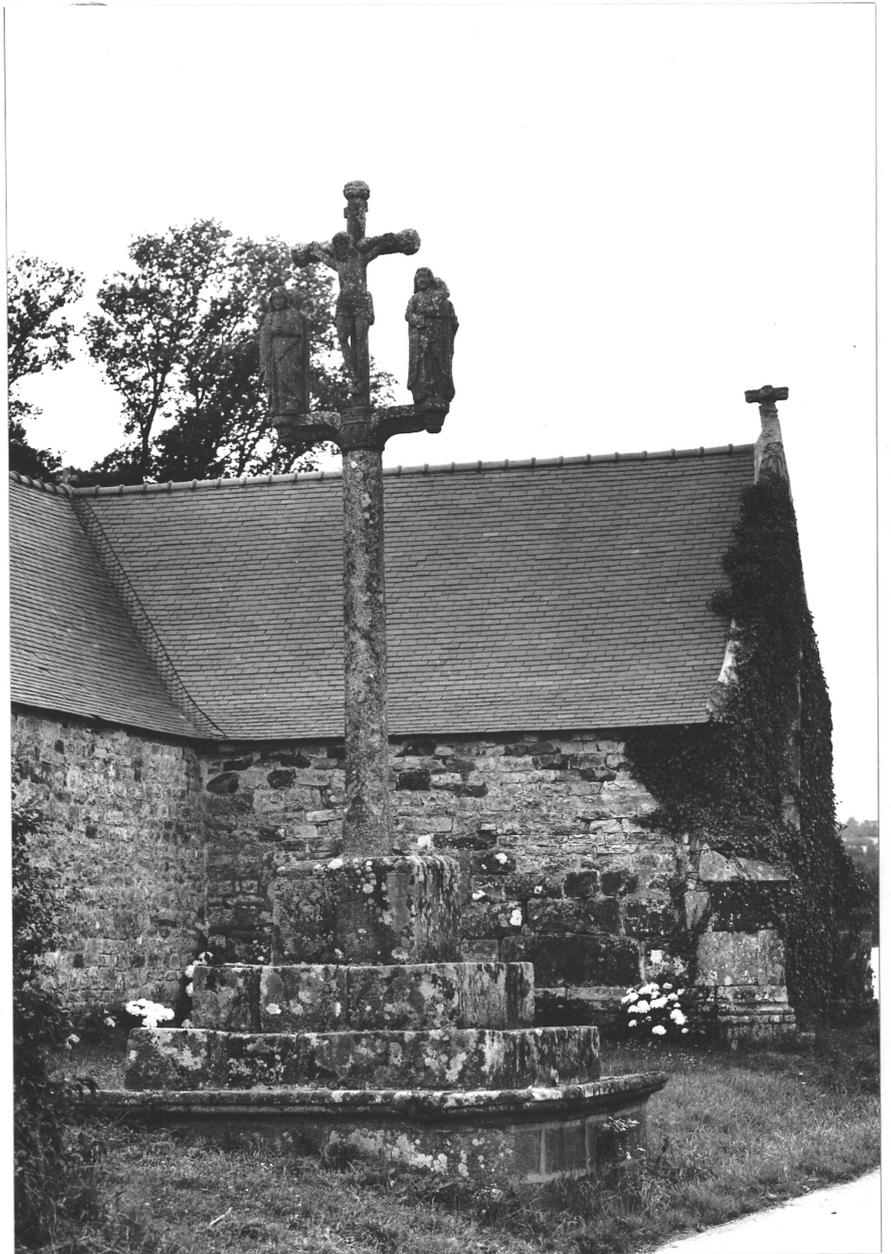
Fig. 18

Vue d'ensemble de la face Ouest

- Structure du calvaire et décor : soubassement carré à trois degrés. Base cubique. Fût octogonal à base de section carrée. Traverse à partie inférieure "en accolade" à bague centrale en forme de cylindre renflé à décor de cannelures larges entre deux tores. Un bandeau supérieur décoré de points en creux se prolonge sur les deux branches de la traverse (où les creux sont remplacés par des inscriptions gravées). Culots aux extrémité : bandeau supérieur (prolongement de celui de la traverse et de la bague) décor de larges pétales, boule inférieure. Croix supérieure ornée de bagues renflées à décor de fleurs.

- . Face Ouest : Christ en croix, Vierge, Saint Jean.
- . Face Est : Saint Jean Baptiste et Saint non identifié.

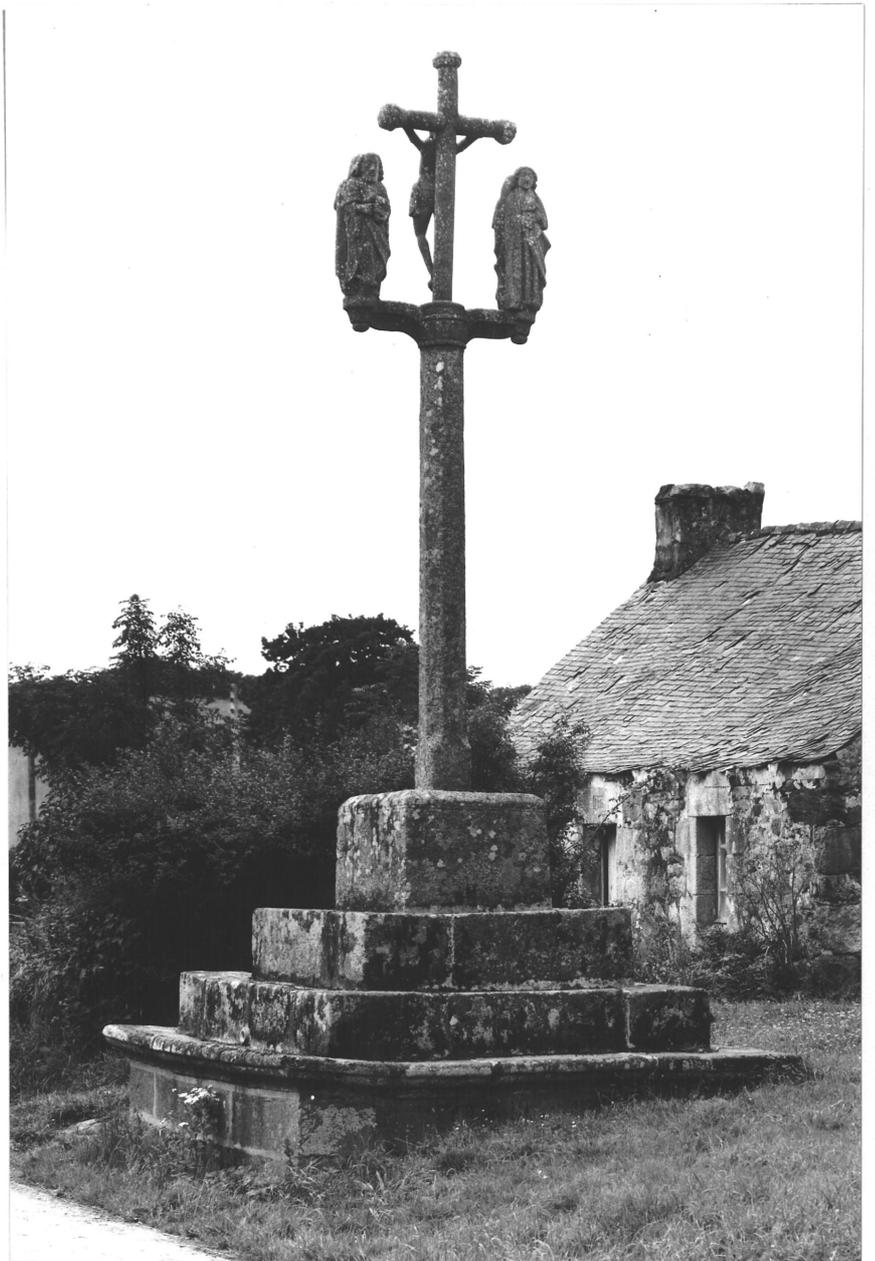
Fig. 19

Vue d'ensemble de la face Est

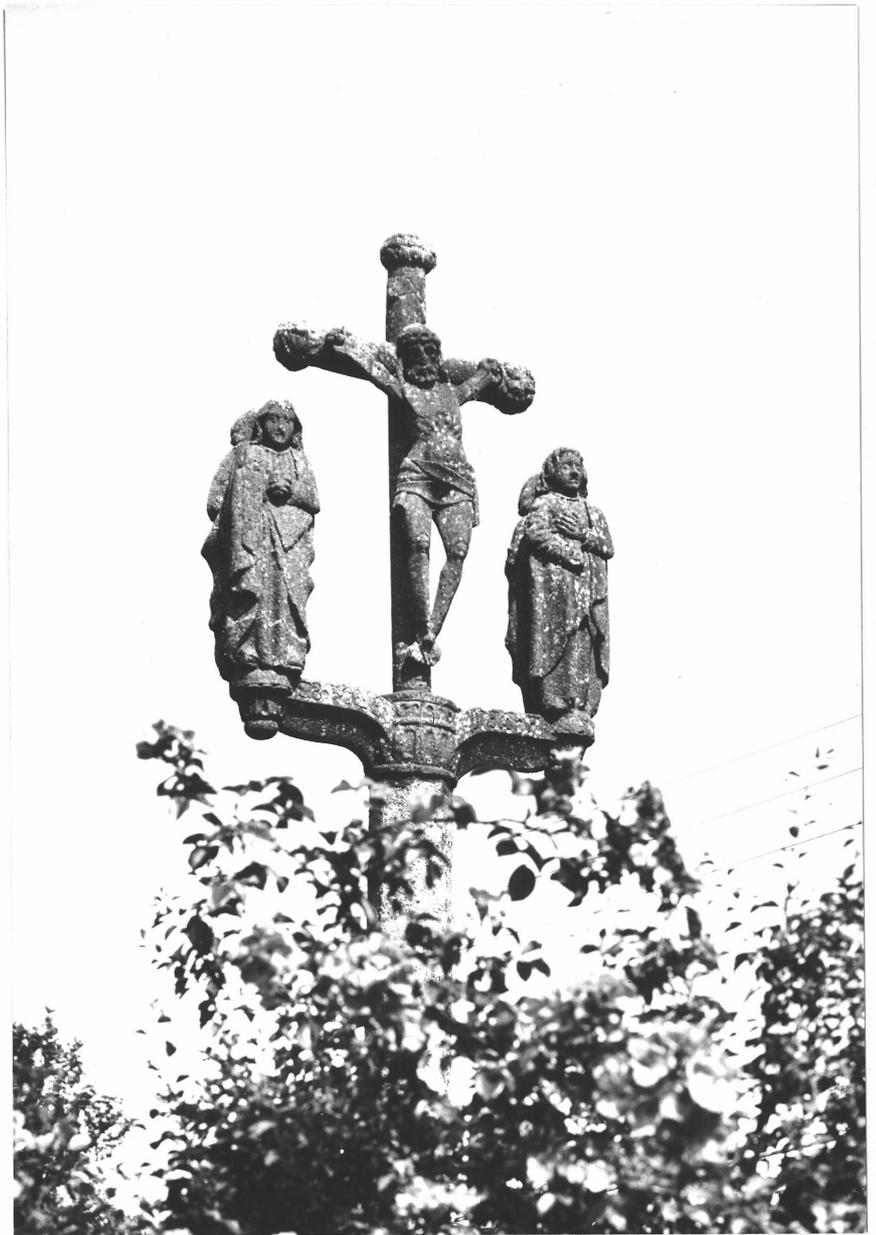
Fig. 20

Face Ouest de la croix

- Inscription sur la traverse : EB GAE SEC : F LOVEL RECTEUR REP... EC
Couffon lit* : M. GVIL PERFEZOV RECT. IE.B. POLEZEC.F. I645.
