QUEMENEVEN

KERGOAT

Eglise dite chapelle Notre-Dame de Kergoat

Protection M.H.: inscrite M.H. le 4.3.1935

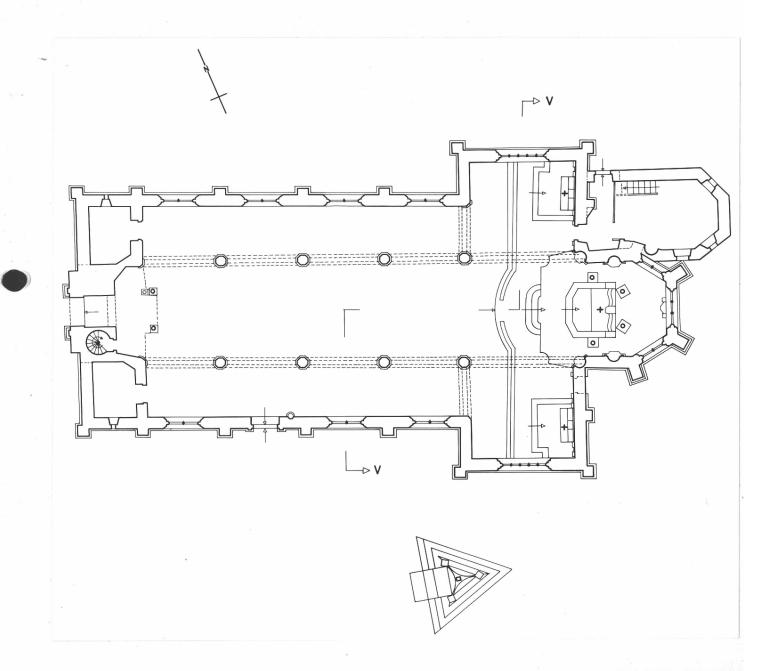
Pl. I

Chapelle NOTRE DAME DE KERGOAT

Plan

Chapelle orientée de plan en croix latine régulière; nef aveugle flanquée de bas-côtés avec quatre grandes arcades en arc brisé; bras de transept de même hauteur ouvrant sur la nef par une grande arcade; choeur polygonal. Couvrement en charpente lambrissée. Mur-pignon occidental à clocher formant un léger avant-corps en façade; sacristie en hors-oeuvre dans l'angle Nord-Est; portail sur la bas-côté Sud au droit de la 2ème arcade. Le choeur liturgique empiète largement sur le transept et intègre deux autels latéraux adossés aux murs Est des deux bras de transept.

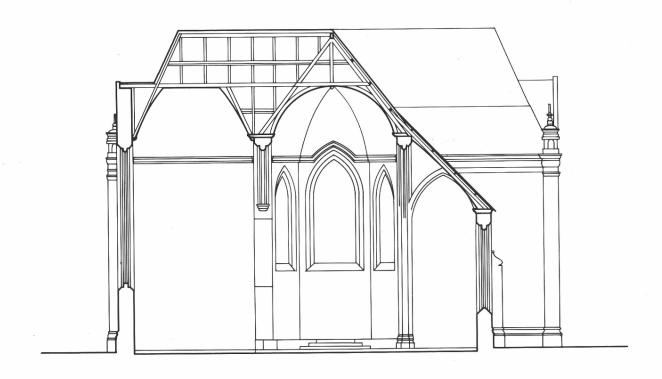
Pl. II

CHAPELLE NOTRE DAME DE KERGOAT

Coupe transversale

Charpente; type à fermes; lambrissée (cf. relevé graphique).

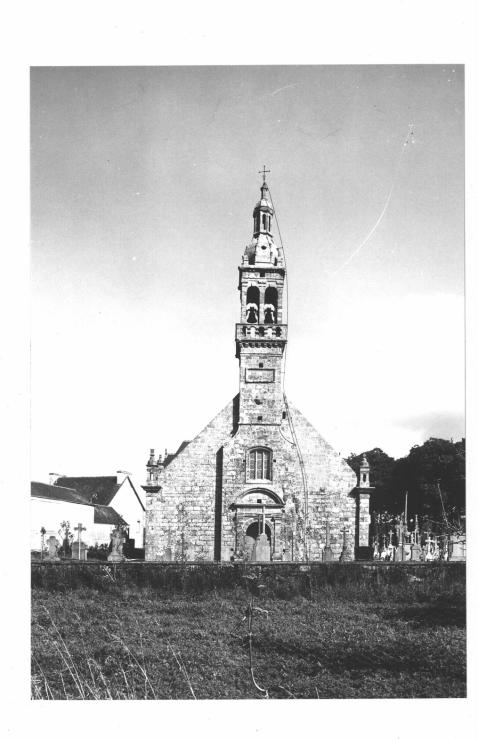
Façade Ouest - vue générale

- Façade occidentale. Mur-pignon à clocher dont la souche est en léger avant-corps. Demi-pignons aveugles avec contreforts sur les angles Sud-Ouest et Nord-Ouest amortis de lanternons. Souche à retraite latérale adoucie en volute; portail en plein cintre flanqué de pilastres sur piédestal, portant un entablement amorti d'un fronton cintré; au-dessus une fenêtre à arc en segment; dans la partie supérieure de la souche tête d'angle en haut relief et cartouche rectangulaire portant une inscription (cf. Annexe); au sommet régne une corniche à modillons et tête d'animal sur les angles; elle porte une balustrade en encorbellement sur les quatre faces; chambre de cloches ajourée de deux baies jumelées en plein cintre, surmontées d'un entablement (corniche à denticules). Flèche cantonnée sur les angles de pinacles en carène; dôme sur plan octogonal aux arêtes saillantes amorti d'un lanternon à deux étages.

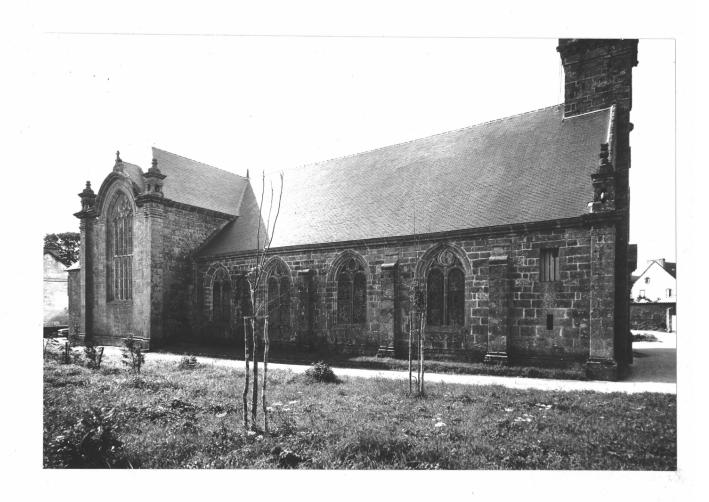
Façade Nord : vue générale

- Façade Nord (cf. façade Sud); absence de portail sur cette façade.
- Façade Est. Sacristie dans l'angle du bras Nord et du choeur, rectangulaire avec face Est à trois pans. Choeur : parties droites Nord et Sud aveugles; contreforts sur les angles du chevet polygonal de même type que ceux du transept; trois baies légèrement passantes (cf. élévation intérieure).

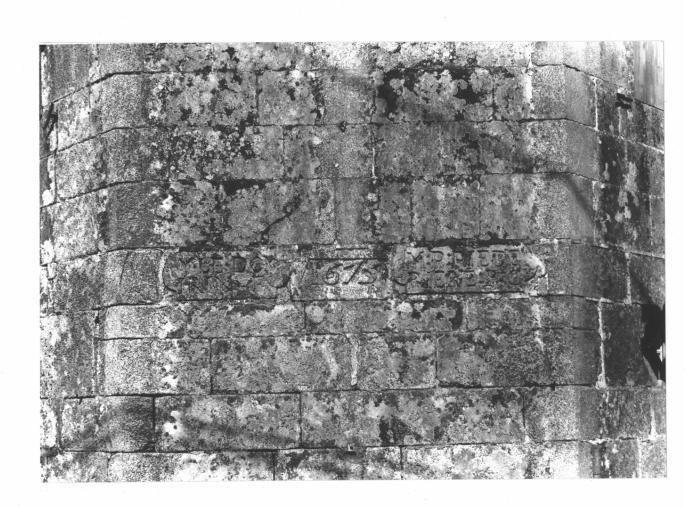
Sacristie : détail inscriptmon

- 1675 : construction de la sacristie qui porte l'inscription : Y. LE DOVREN F. 1675. M.P. PIEDERIERE P.C.
- 1740 : le 10 décembre la foudre tombe sur le clocher de l'édifice antérieur qui s'écroule sur la nef. Les travaux de reconstruction durent de 1742 à 1764, réalisés par Guillaume SALAÜN. Inscription du clocher :

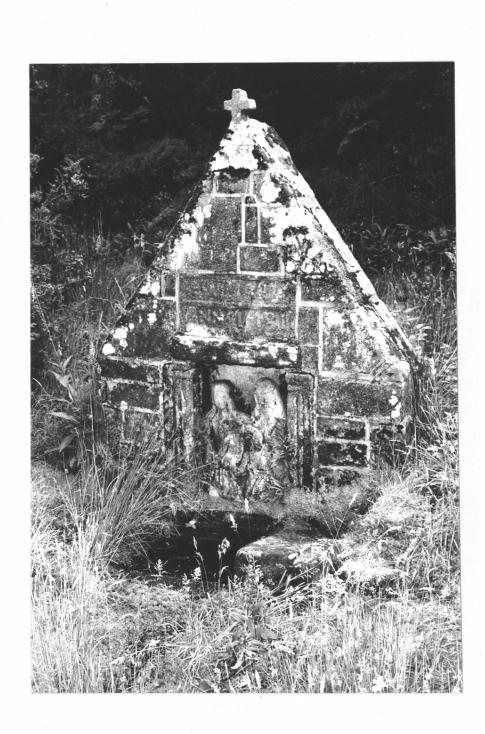
KERGOAT-FONTAINE

Vue d'ensemble

- Située à proximité de la chapelle de Kergoat, hors de l'enclos.
- Granite, grand appareil irrégulier.

Mur-pignon sommé d'une croix, avec niche carrée à encadrement mouluré abritant le groupe Ste ANNe, la Vierge et l'Enfant; devant dallage et bassin.

Au-dessus de la niche, inscription : JESU : MARIE ANNA 1781. Datation : 3ème quart 18ème siècle, en 1781, porte la date.

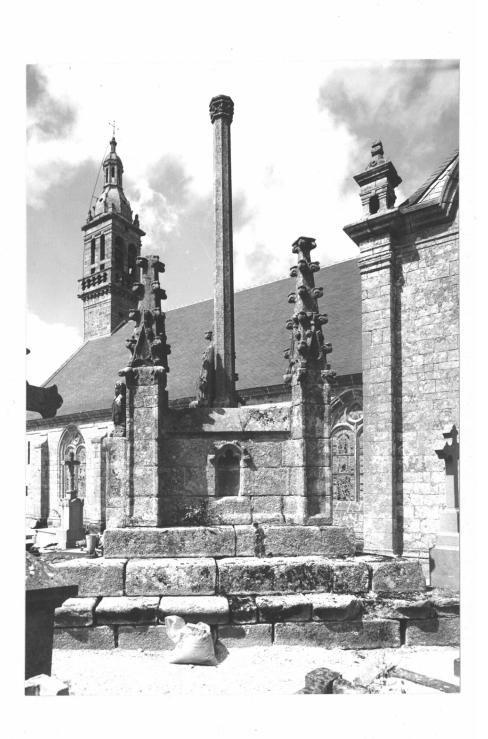
CHAPELLE NOTRE DAME DE KERGOAT - CALVAIRE

Face Sud-Est - vue générale

- Situation : dans l'enclos, au milieu du cimetière, au Sud de la chapelle; aspecté à l'Ouest.
 - Matériau : granite; les sculptures sont en kersantite. Traces de polychromie.

- Dimensions : H. actuelle 700 cm.
- Structure : soubassement de plan triangulaire à trois degrés; autel adossé sur le côté Ouest; socle triangulaire cantonné de trois pinacles à crochets; niches en plein cintre trilobé sur les faces Sud-Est et Nord-Est; fût octogonal monolithe portant un chapiteau; croix supérieure disparue (signa-lée en place lors de l'enquête de 1969; croix en kersantite à branches octogonales, sculptée en face Ouest du Christ en croix et anges, en face Est du Christ souffrant. H. croix : 130 cm.

- Représentation : Crucifixion (disparue), Vierge de Pitié, St Jean Evangéliste, St Jean Baptiste, St Guénolé.
- Datation : 16ème siècle, remanié. Les pinacles semblent un remploi de la chapelle antérieure foudroyée en 1740; de même certaines statues sont rapportées (St Jean Baptiste et St Guénolé.

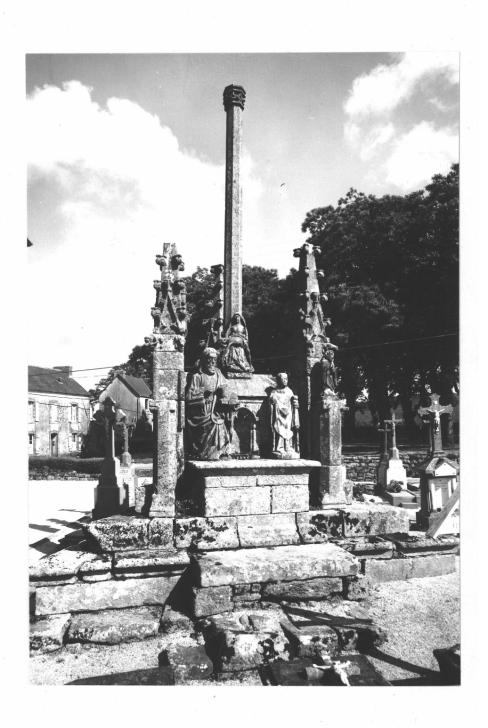
CHAPELLE NOTRE DAME DE KERGOAT - CALVAIRE

Face Ouest - vue générale

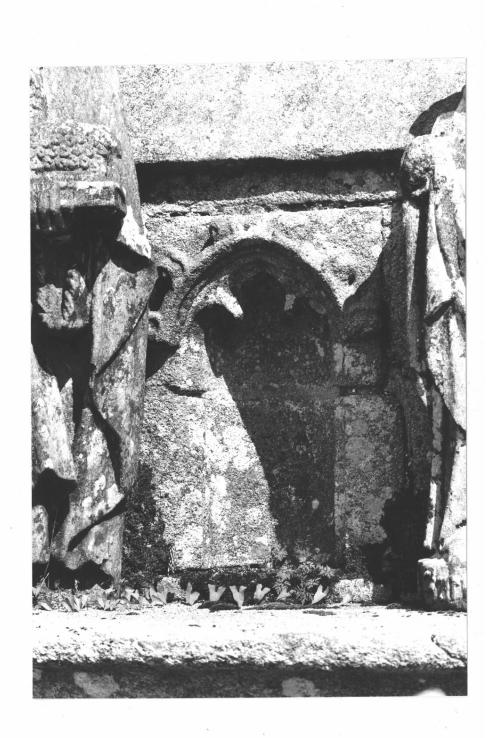
CHAPELLE NOTRE DAME DE KERGOAT - CALVAIRE

Niche (face Ouest)
