KERBIGUET

Châteaulin

Maison/Ferme

1A00005272

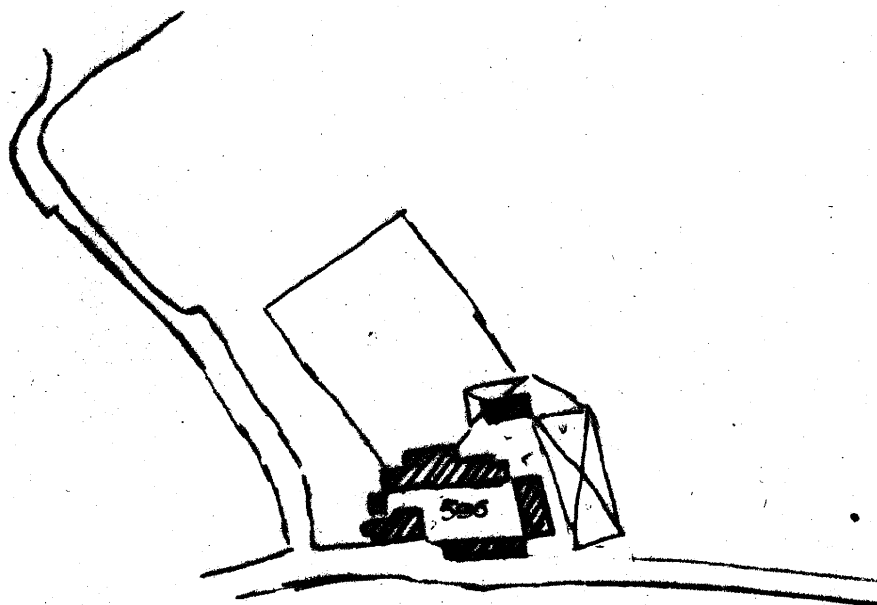
29 Plouodiern

Kerbiguat K6

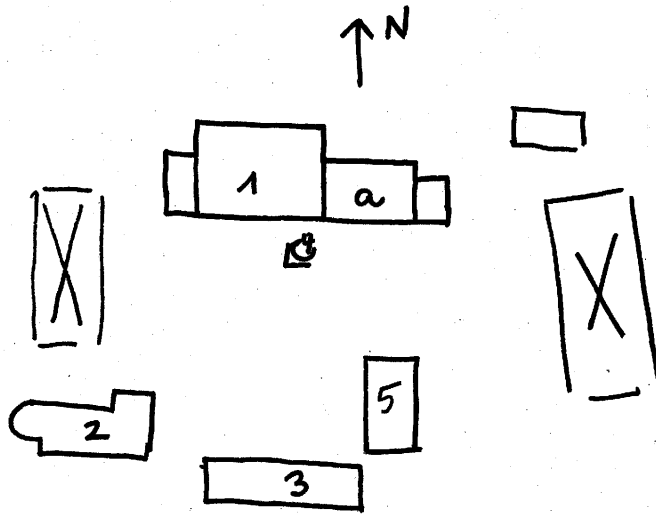
Plan d'ensemble

- Composition d'ensemble : (cf. pl. II). Logis (1), granges (2, 3), puits (4), étable (5). Se groupant autour d'une cour aspectée au Sud.

Inscriptions:1) Logis

a) deux linteaux datés : 1887, 1795.  
Inscription linteau de la porte d'accès:

3) Grang : linteau date 1821

Inscription fenêtre gauche:

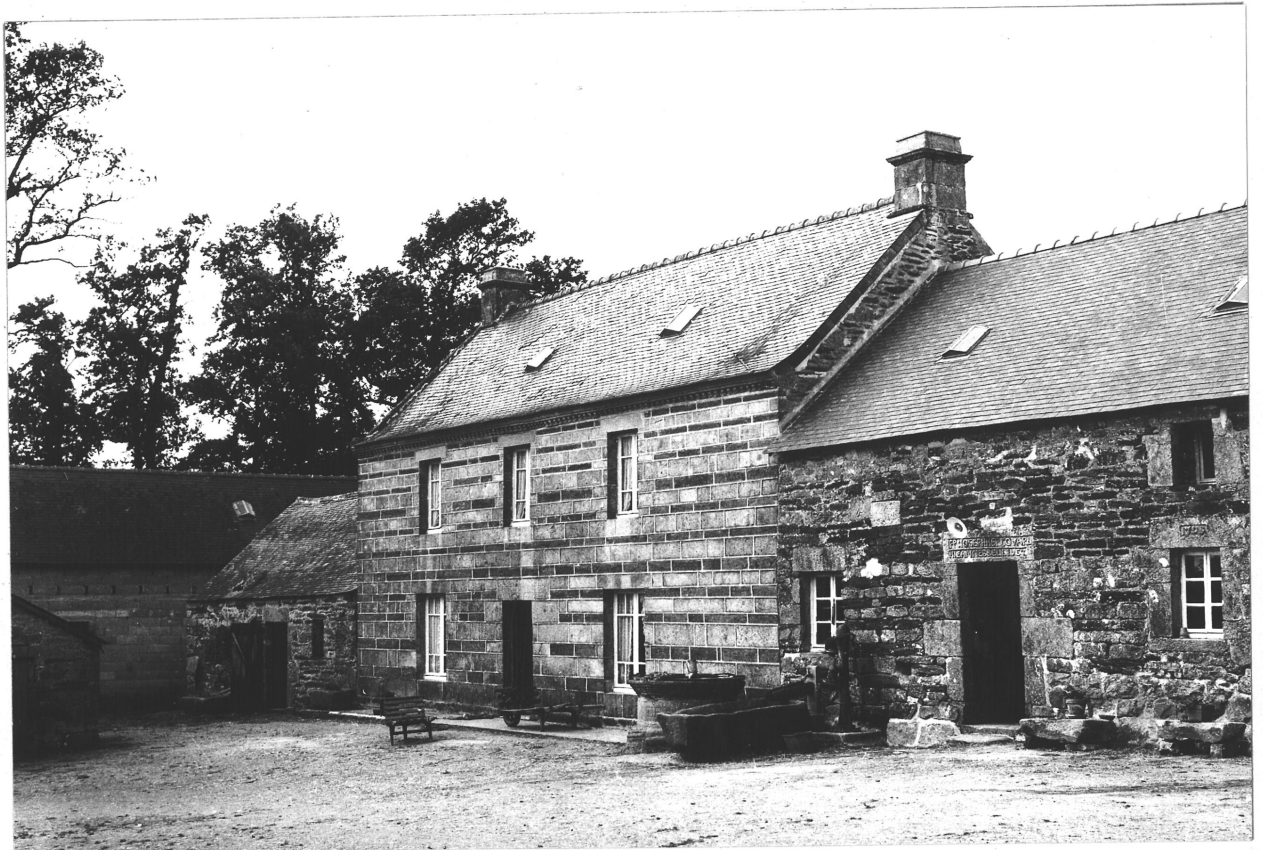
Fig. 1

Vue d'ensemble de l'alignement orienté  
au Sud-Ouest

- Logis
- Matériaux : gros-oeuvre en pierre de taille de granite en alternance avec des bandes en pierre de taille de schiste à effet décoratif. Toiture ardoise.
  - Structure : plan allongé simple, un étage carré et comble simple.
  - Elévation : à trois travées.
  - Couverture : toit à longs pans.

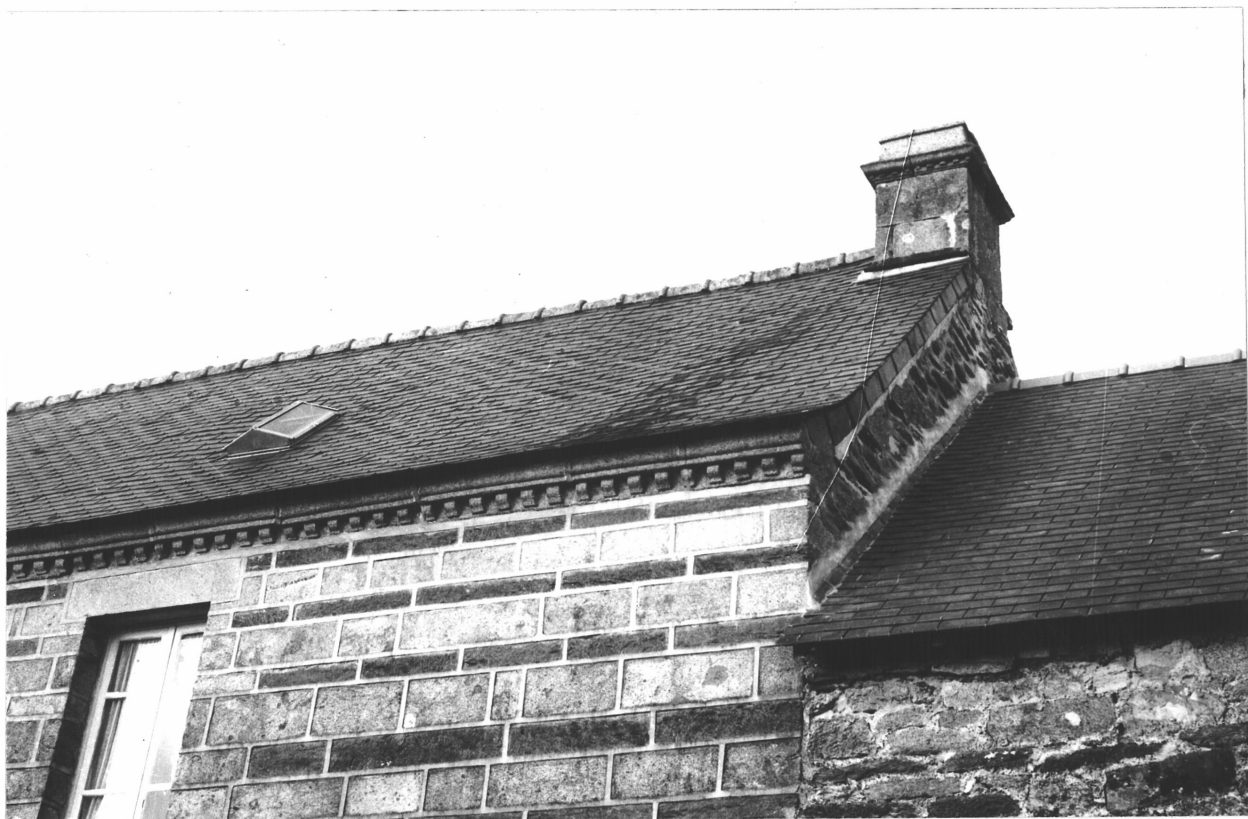
Fig. 2

Maison (1816) - détails sur la façade  
Sud : appareillage, corniche, souche de  
cheminée

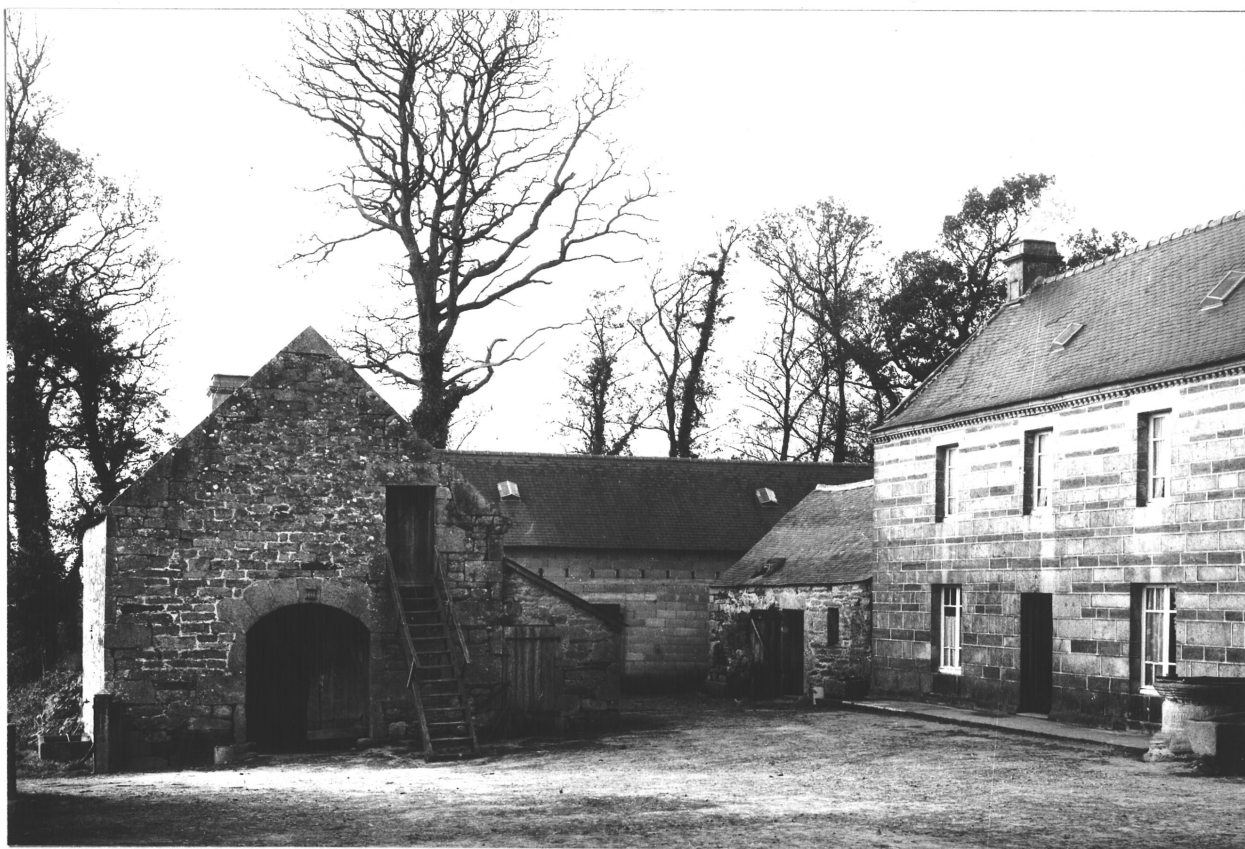
Fig. 3

Vue d'ensemble de la cour, prise du Sud-  
Est

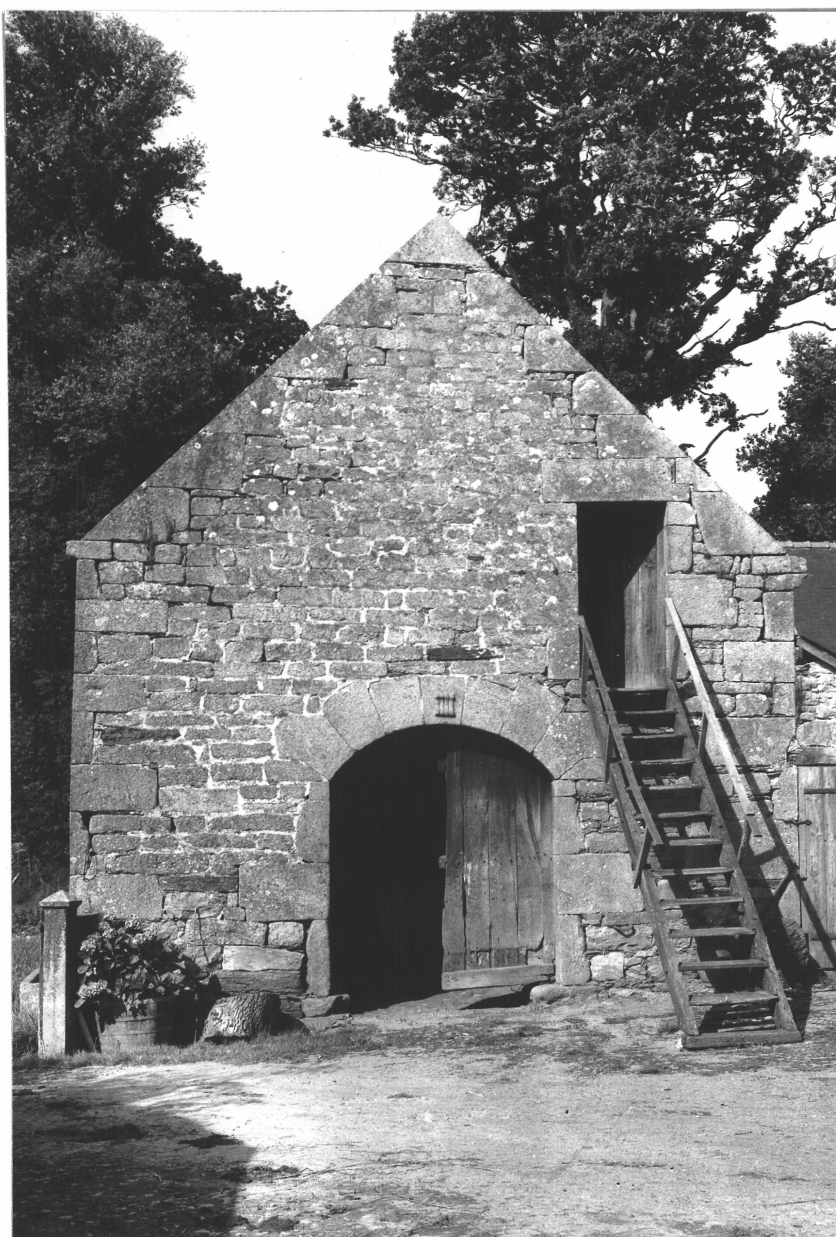
Fig. 4

Grange au Sud-Ouest - vue d'ensemble du  
pignon Est

- Matériaux : moellons de granite, toiture ardoise.
- Structure : plan allongé simple, accès par le pignon Est (porte charretière au rez-de-chaussée) et porte haute donnant accès au grenier (échelle de grenier).
- Couverture : toit à longs pans.

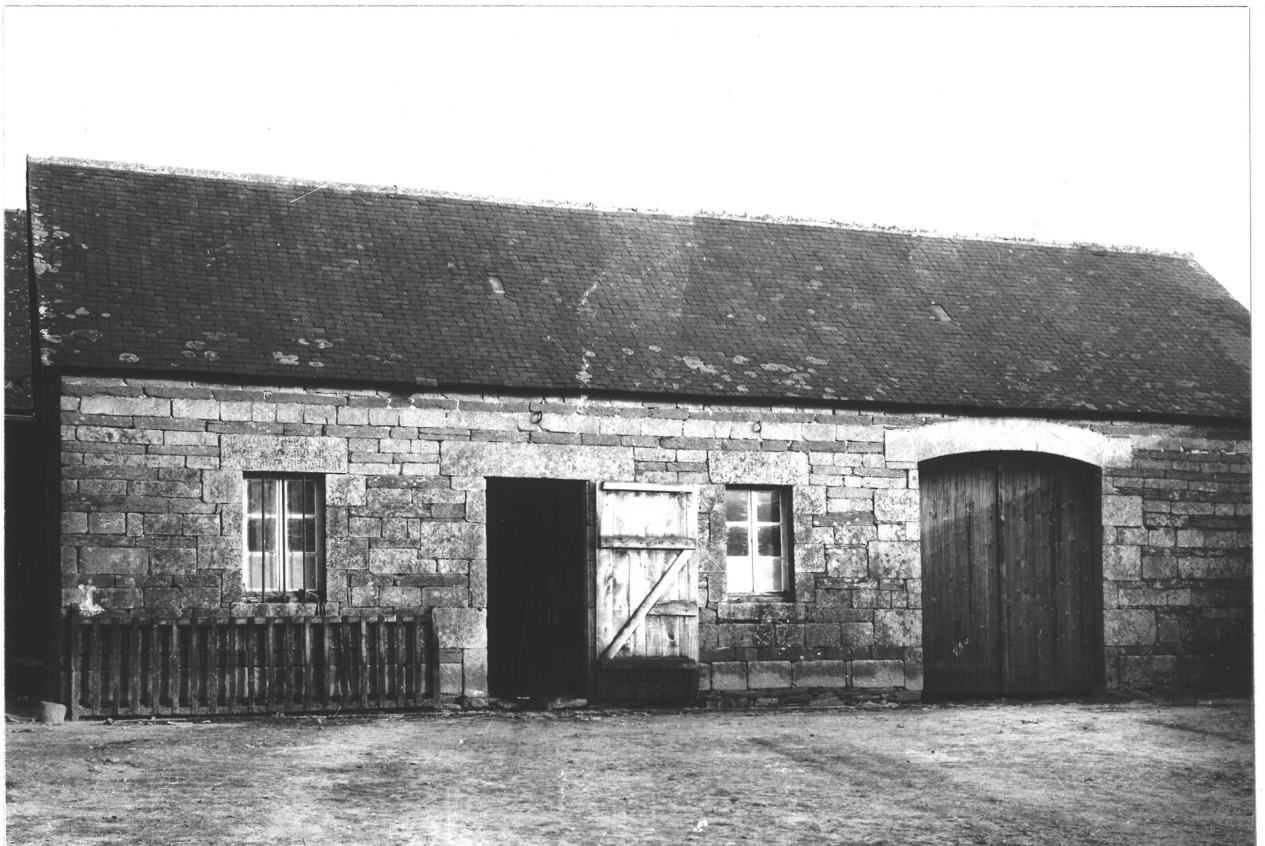
Fig. 5

Etable à l'Est - vue d'ensemble de la  
façade Ouest

- Etable
- Matériaux : pierre de taille de granite et de schiste en alternance. Toiture ardoise.
  - Structure : plan rectangulaire simple. Partie gauche, étable - partie droite, garage de charettes.
  - Elévation : rez-de-chaussée et comble simple.
  - Couverture : toit à longspans.

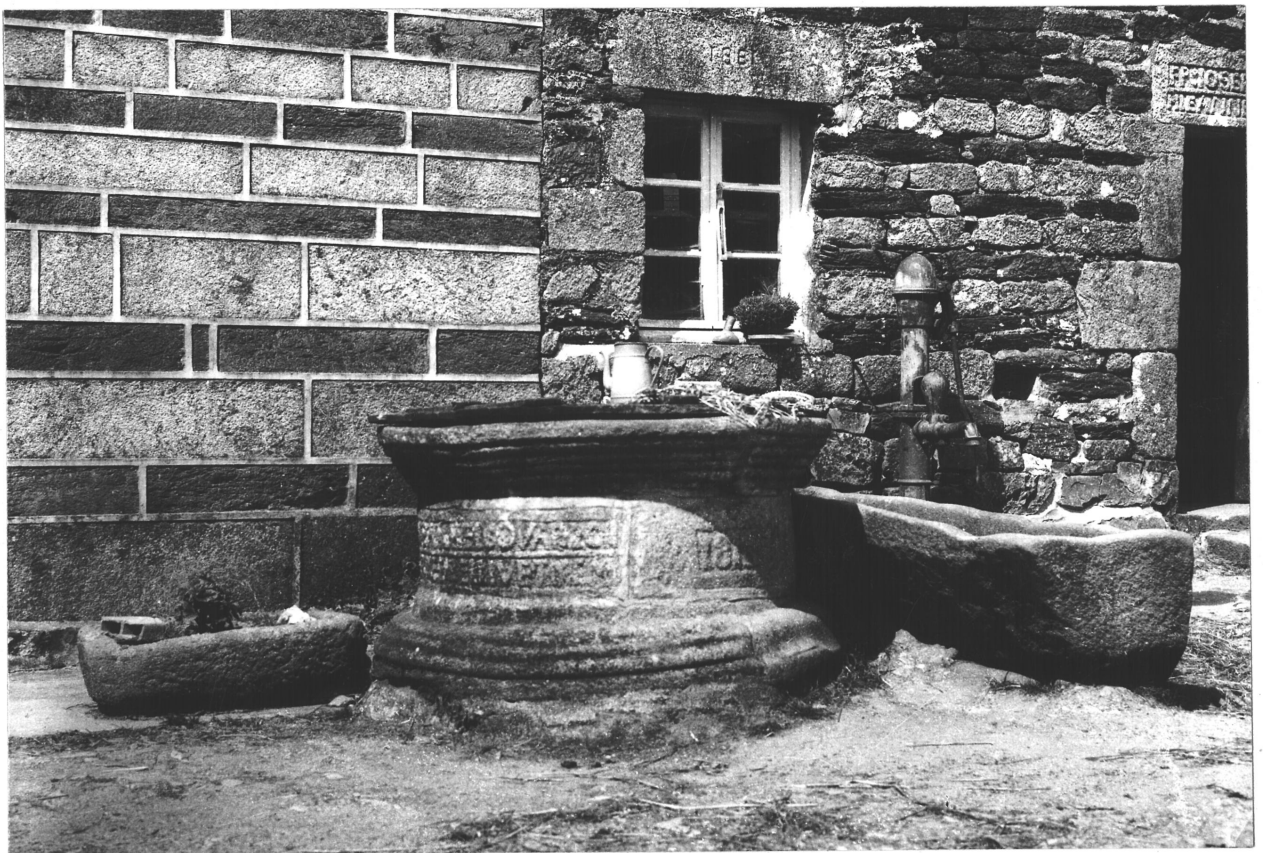
Fig. 6

Puits - vue d'ensemble

- Matériau : granite appareillé.
- Structure : circulaire sans superstructure. Base et margelles moulurées.

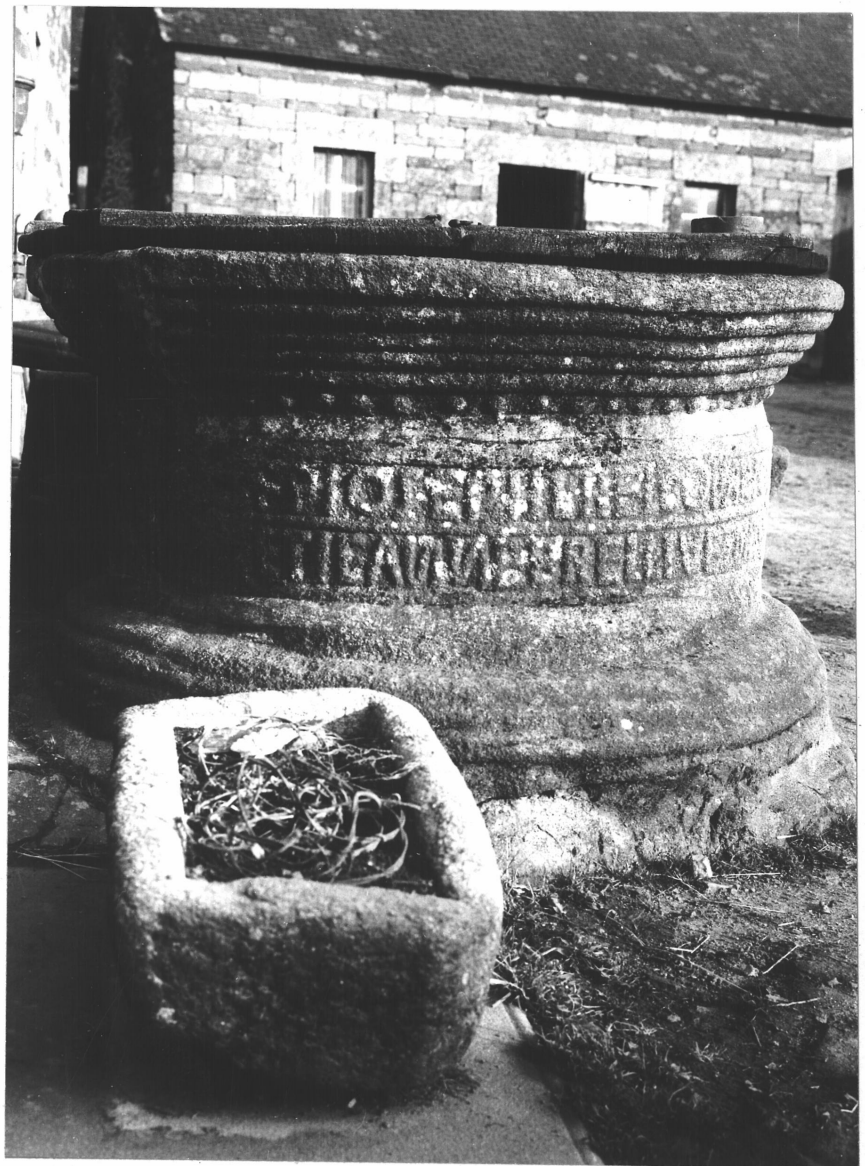
Fig. 7

Puits - détail de l'inscription

Porte la date de 1818.
