PLOMODIERN

Eglise dite Chapelle Sainte-Marie du Menez-Hom

I- HISTORIQUE1. EDIFICE ANTERIEUR /2. CONTEXTE HISTORIQUE

II- DESCRIPTION

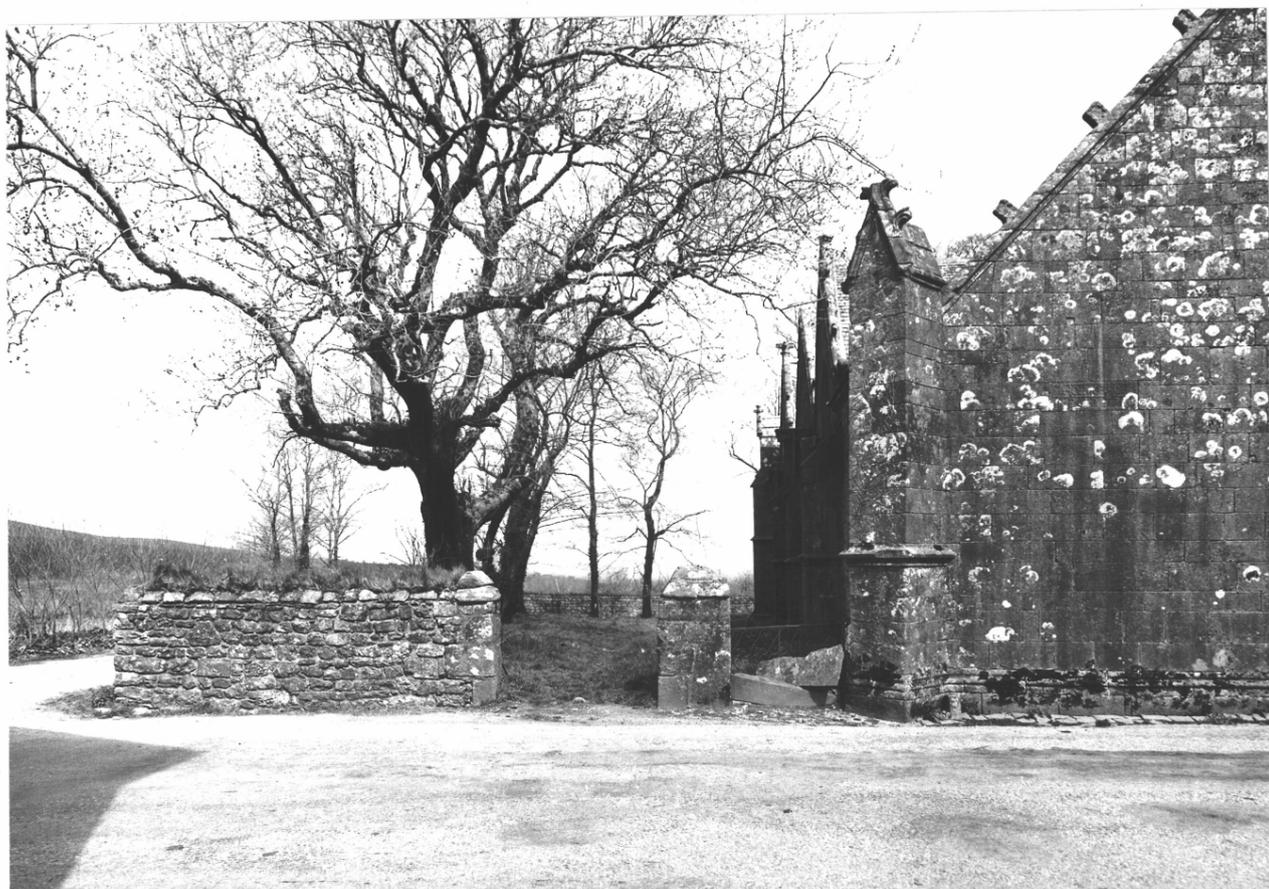
Fig. 4

Mur pignon Nord de la façade Ouest et
contrefort diagonal Nord-Ouest

Travée (1) : contrefort biais sur l'angle Nord-Ouest (cf. Elévation occidentale), porte à linteau échancré en segment, fenêtre au deuxième niveau, moulurée en cavet, appui saillant, traverse; à gauche contrefort droit à larmier régissant avec le larmier de l'appui des fenêtres suivantes, amortissement taluté avec départ de pinacle.

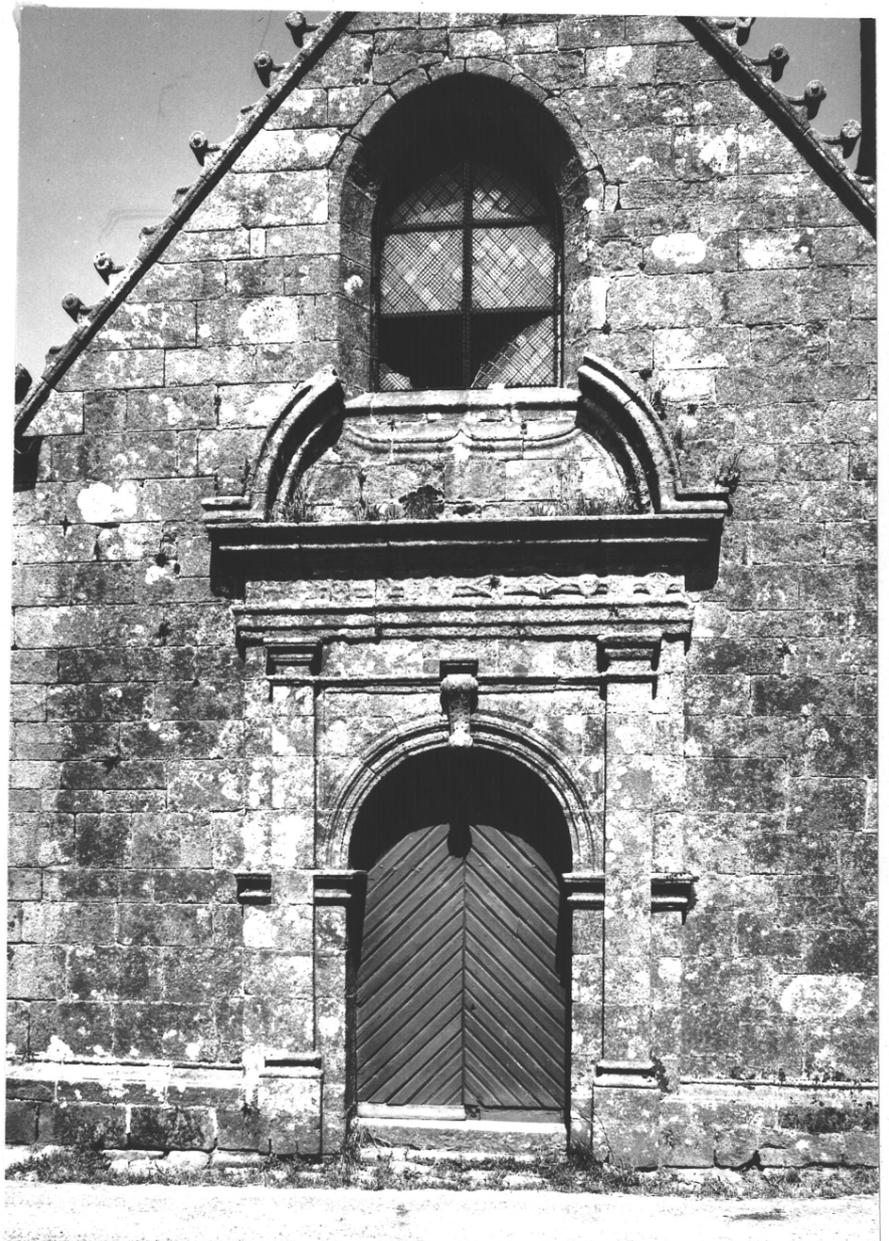
Fig. 10

Portail et pignon Ouest

Le clocher-porche est décrit en élévation Sud (voir infra). Deux murs-pignons de dimensions inégales, au même droit. A droite mur-pignon de la nef : une travée sur deux niveaux décalée vers la gauche; une porte en arc plein cintre avec clé passante, arc mouluré, chapiteaux à l'imposte, pilastres latéraux à chapiteau portant un entablement (frise à décor de bas-relief) surmonté d'un fronton cintré interrompu par la fenêtre du deuxième niveau, en arc brisé proche du plein cintre, simplement ébrasée, sans remplage; rampants décourvés ornés de crochets stylisés et d'un fleuron, crossette sculptée à droite, gargouille à gauche. Empattement mouluré. A gauche mur-pignon de la "maison des moines", très peu ajouré (2 jours) contrefort diagonal sur l'angle Nord-Ouest, à larmier amorti en bâtière; rampants à crochets et fleuron; à droite crossette sculptée. Empattement mouluré. Au pignon deux inscriptions et dates : 1570 et 1572.

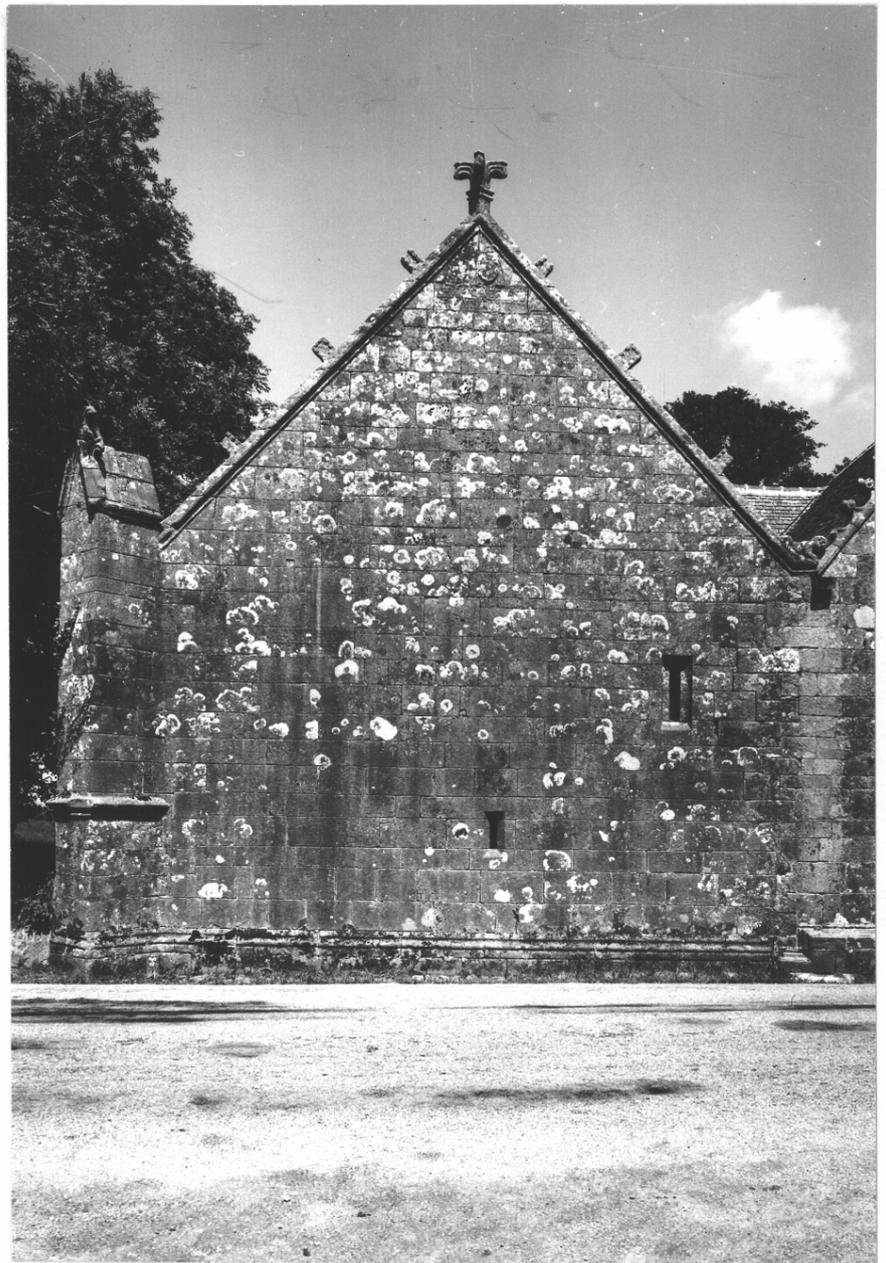
Fig. 11

Pignon Nord de la façade Ouest

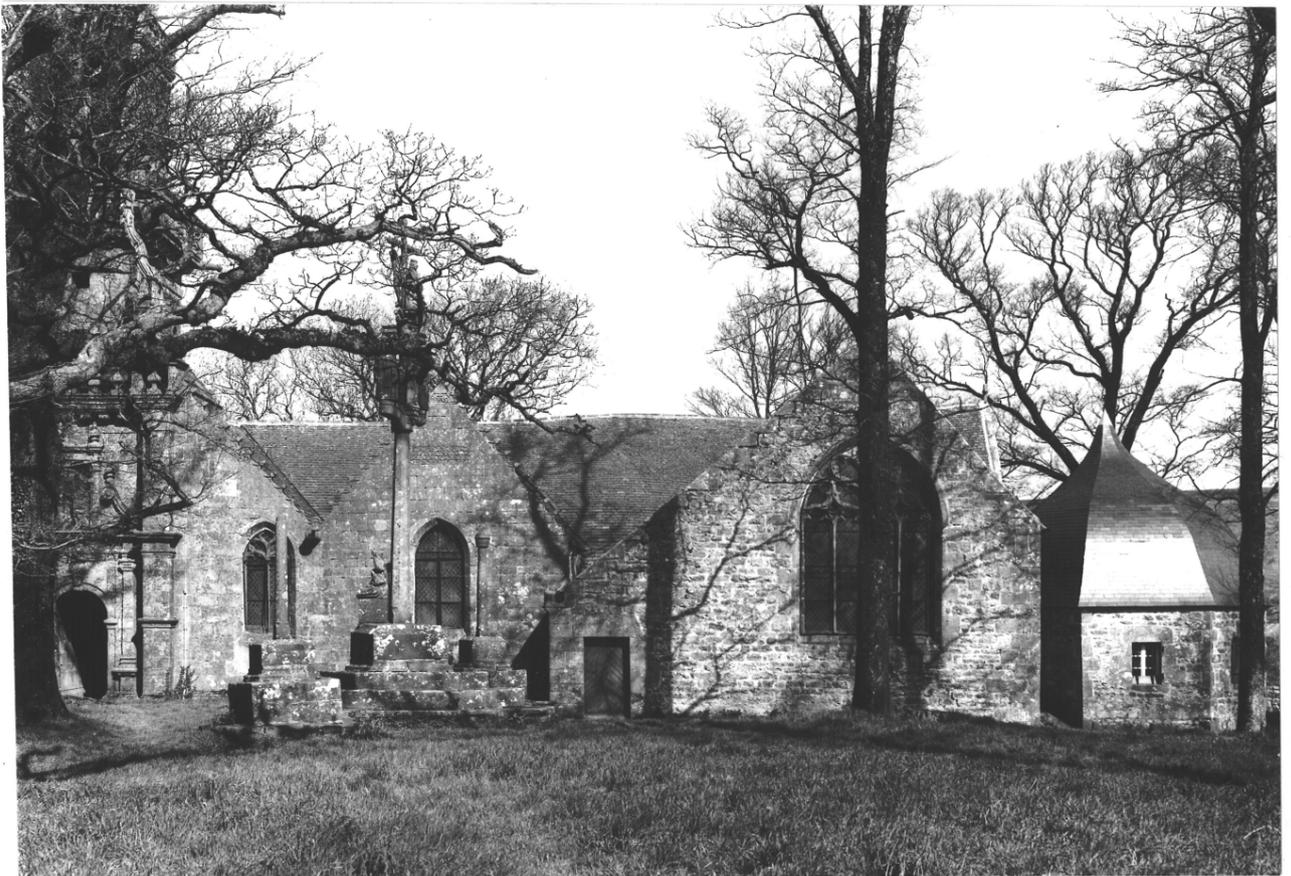
Fig. 14

Vue générale de la façade Sud

Elévation irrégulière : clocher-porche à l'Ouest, un pignon et un demi-pignon sur le bas-côté, pignon dissymétrique du transept, enfin la sacristie en hors-oeuvre à l'Est.

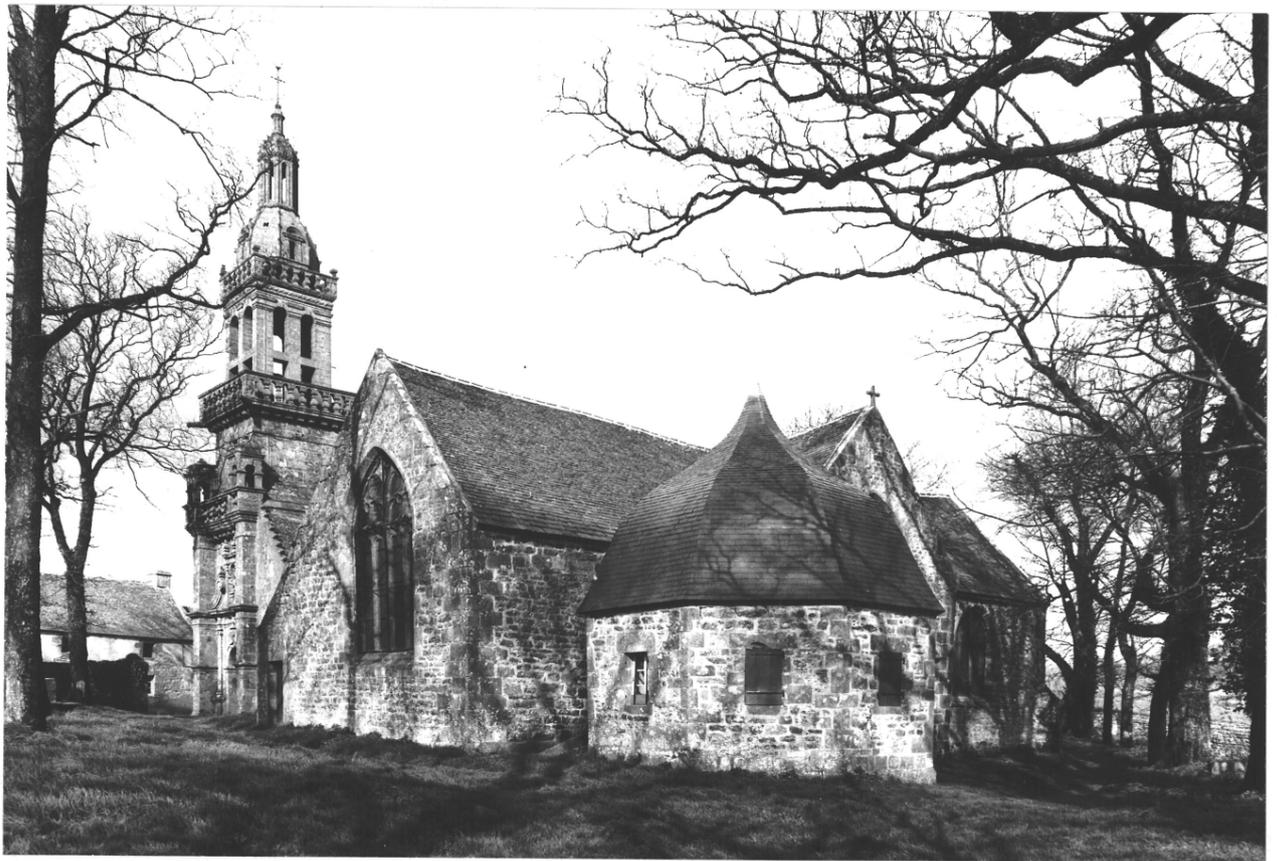
Fig. 15

Élévation Est - vue prise du Sud-Est

- Elévation Est. Chevet très peu saillant, mur-pignon aux rampants assisés amortis d'une croix, grande fenêtre axiale en arc brisé à remplage (4 lancettes trilobées et lobes trilobés); à droite mur Est du bras du transept Nord ajouré d'une fenêtre en arc brisé proche du plein cintre à remplage (3 lancettes); à gauche sacristie (cf. Elévation Sud).

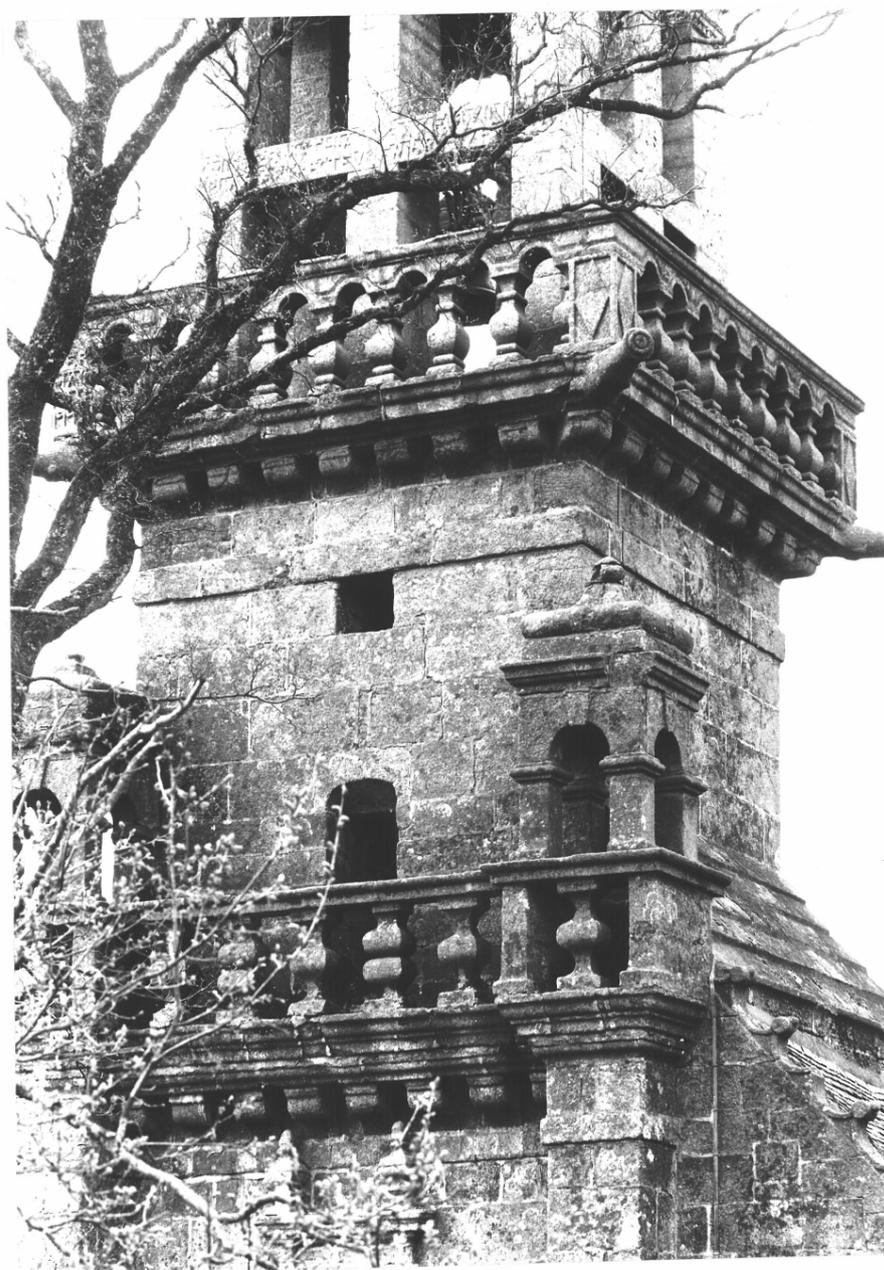
Fig. 20

Ballustrades et tour-clocher
vue prise du Sud-Est

L'étage des cloches : plan carré; balustrade à sept balustres et deux demi-balustres engagés dans les dés d'angle, fausses gargouilles en fût de canon sur les angles de la corniche. Chambre de cloches de plan carré ajouré sur les quatre faces de deux baies jumelées en arc plein cintre avec traverse, couronnement par un entablement; sur le dé de l'angle Sud-Ouest, côté Sud, inscription et date 1773; sur la traverse du côté Sud de la chambre des cloches, inscription et date 1772.

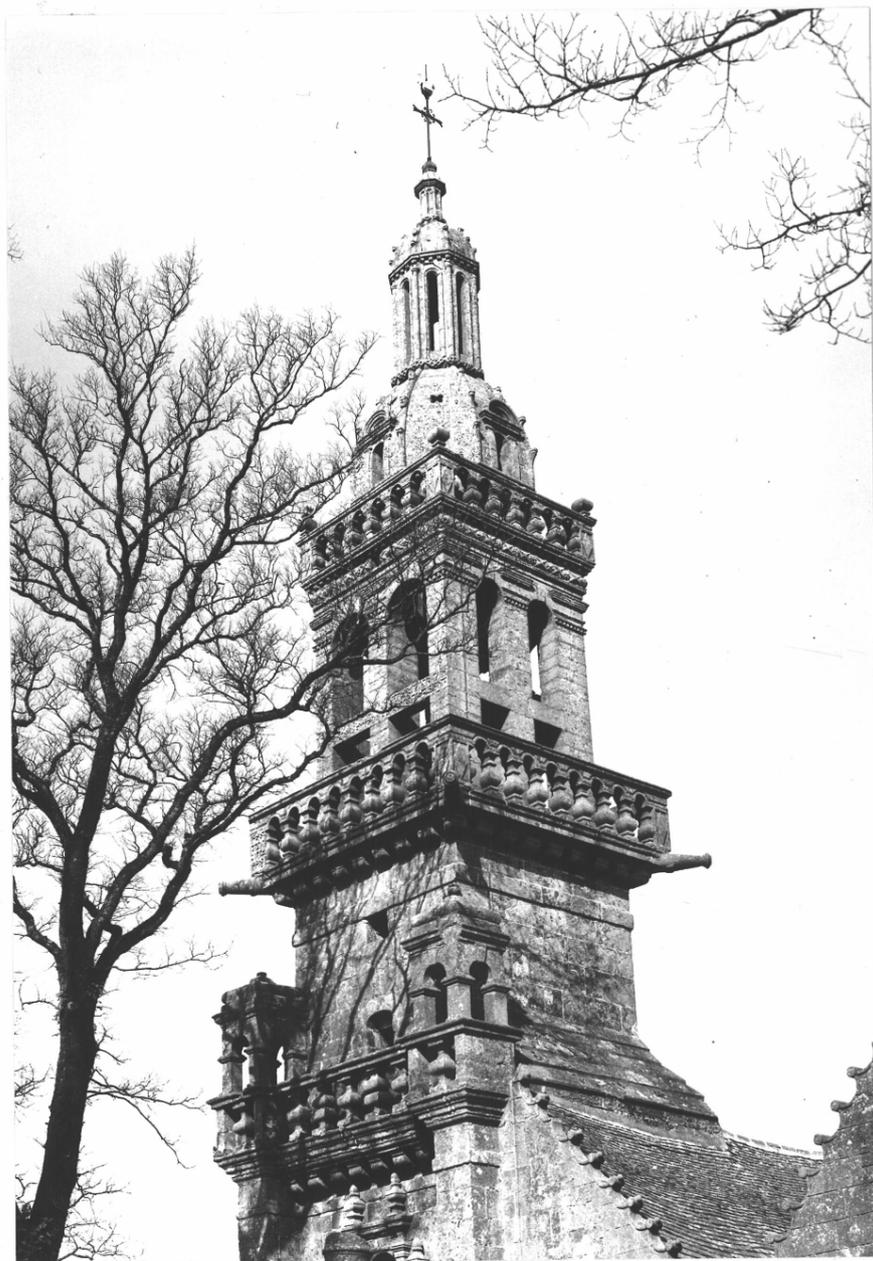
Fig. 21

Chambre des cloches - vue prise du Sud-Est

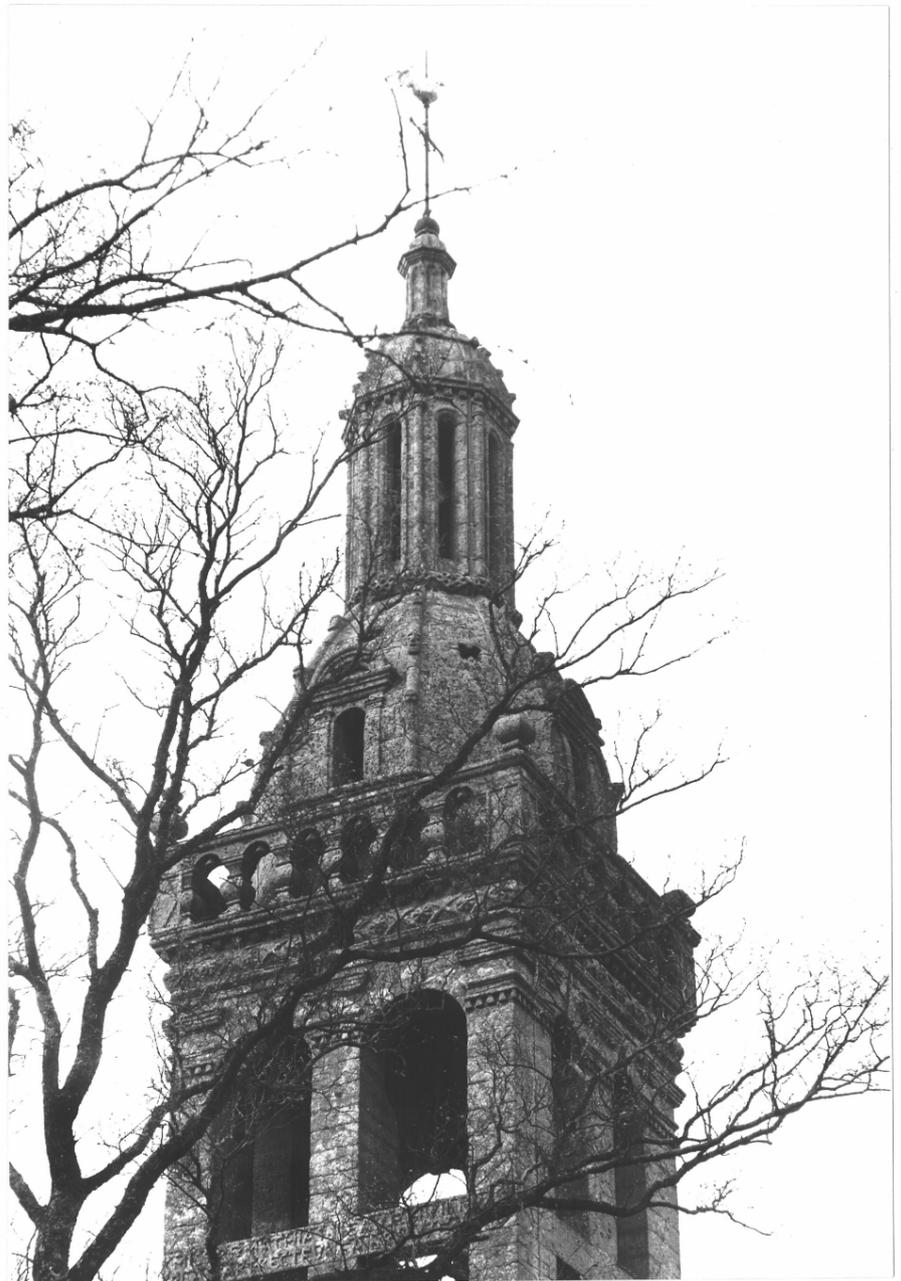
Fig. 24

Chambre des cloches, coupole et
lanternon - vue prise du Sud

La flèche, la base de la flèche est ceinturée d'une balustrade de même type que la précédente mais à cinq balustres, pots à feux sur les angles, absence de gargouilles; flèche à dôme à côtes sur tambour octogonal, une baie à fronton ceinturé sur les pans cardinaux du dôme; celui-ci porte un tambour octogonal ajouré sur ses huit côtés, supportant un petit dôme à côtes, amorti lui-même d'un tambour aveugle et d'une boule.

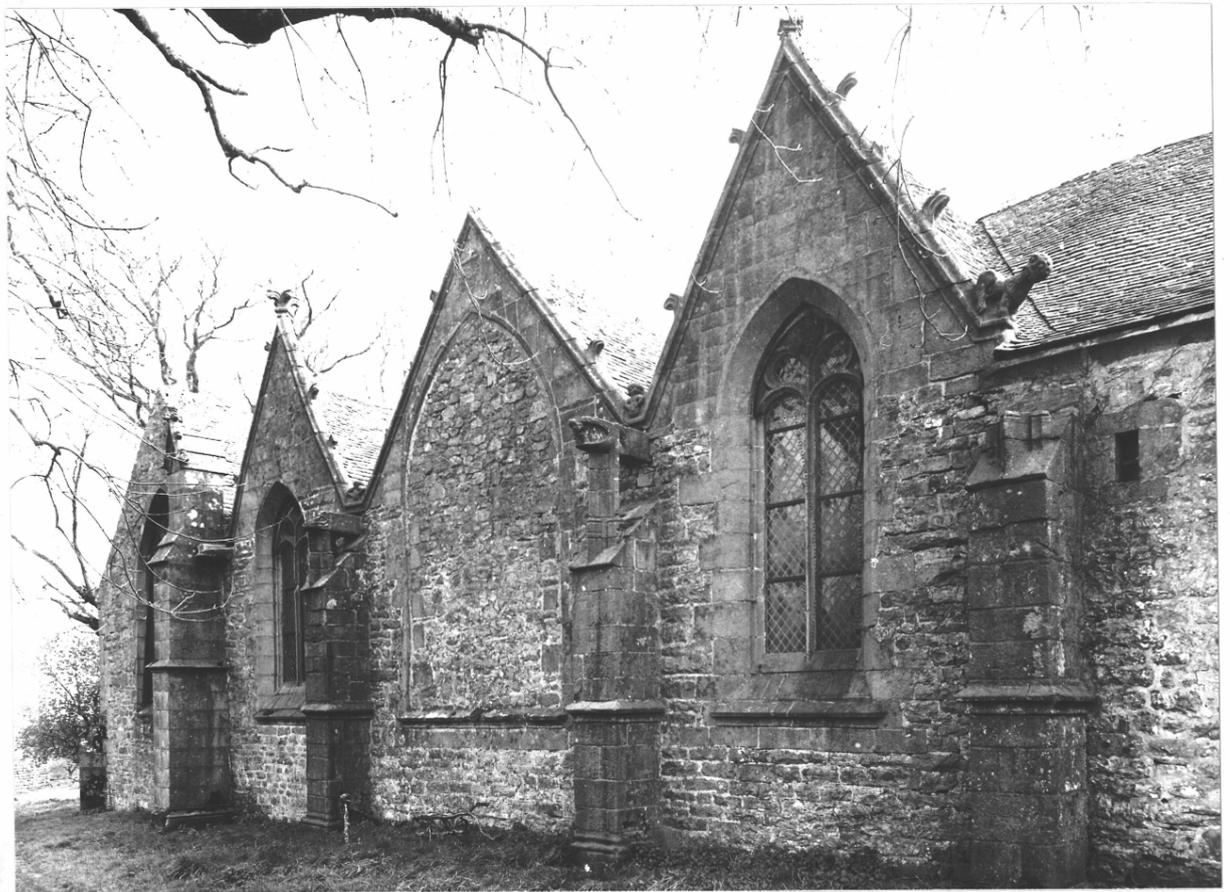
Fig. 29

Murs pignons I, II, III, IV,
vue prise du Nord-Ouest

Elévation irrégulière à cinq travées scandées par des contreforts; mur-gouttereau pour la première travée, murs-pignons, pour les autres.

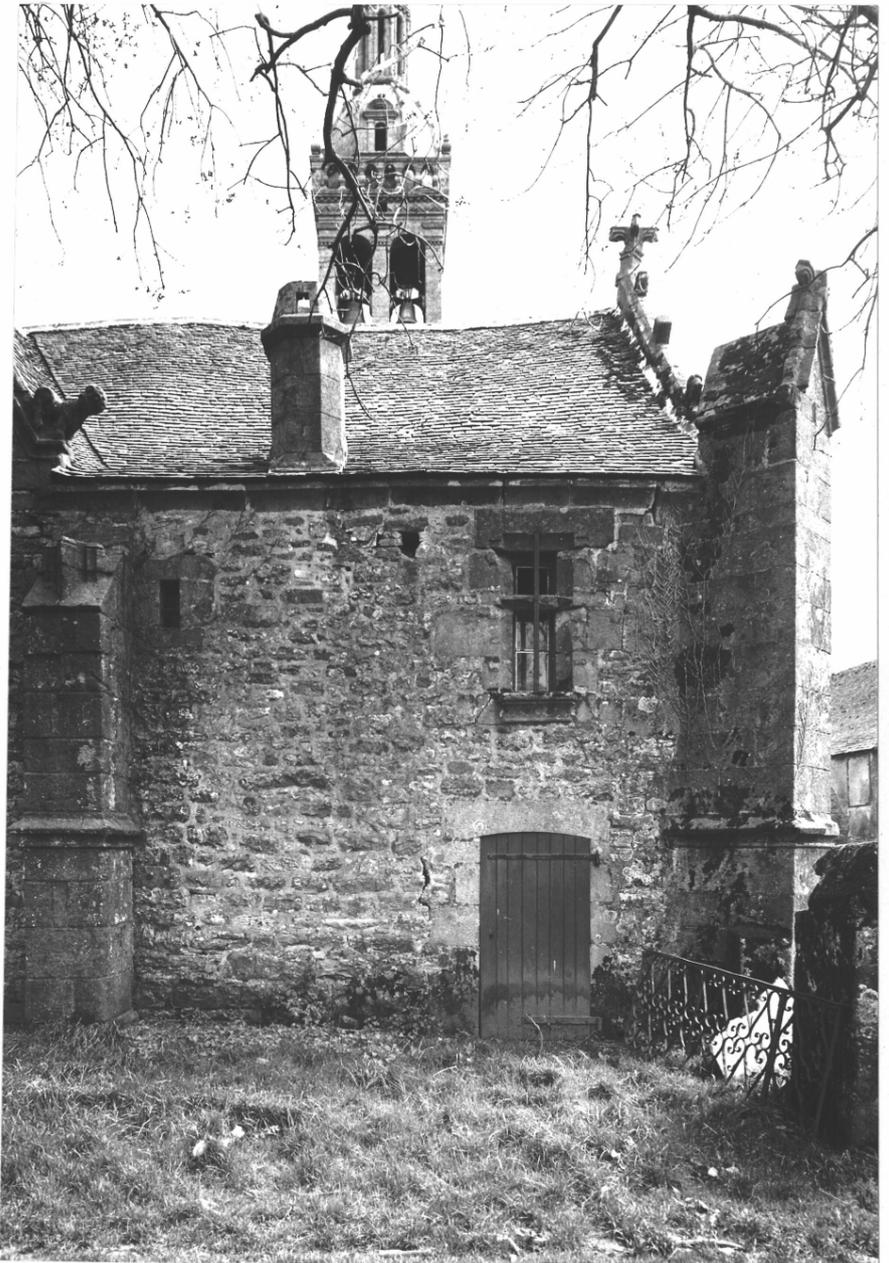
Fig. 31

Mur gouttereau Nord V et contrefort
diagonal Nord-Ouest

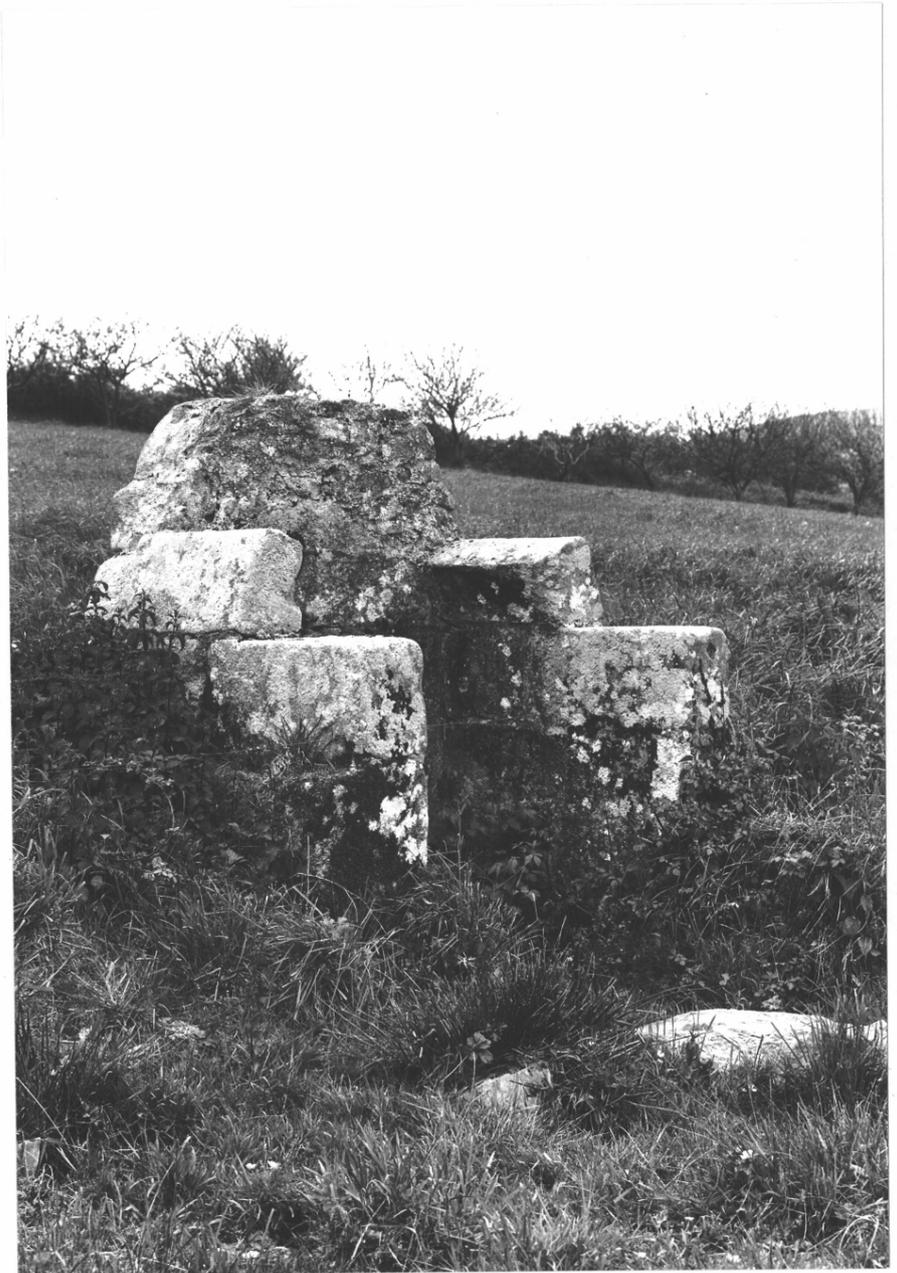
Fig. 62

Fontaine : vue de 3/4 gauche

Edicule partiellement ruiné, de petites dimensions; mur de fond écriêté et deux murs latéraux en retour d'équerre limite le bassin; départ d'une voûte en berceau couvrant partiellement celui-ci.

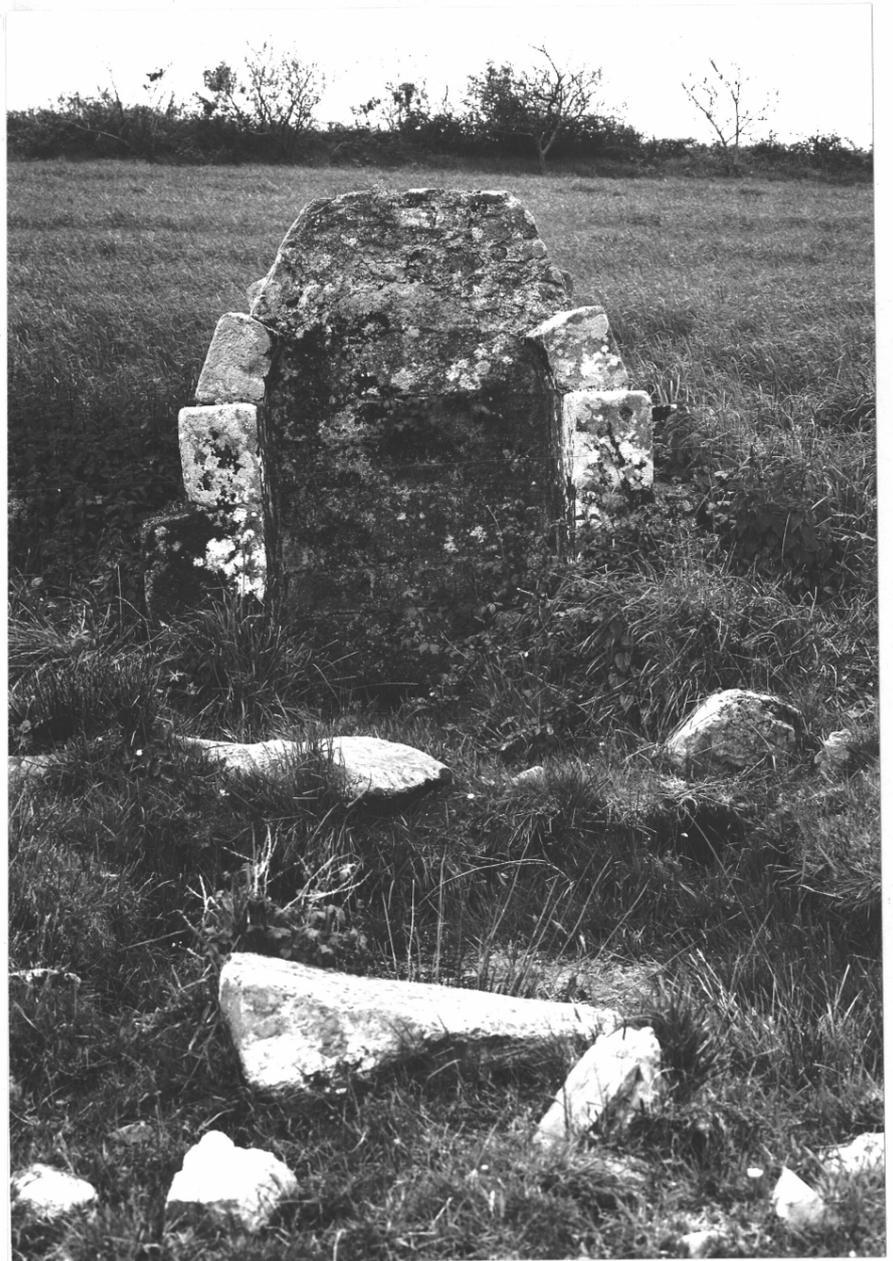
Fig. 63

Fontaine : vue de face

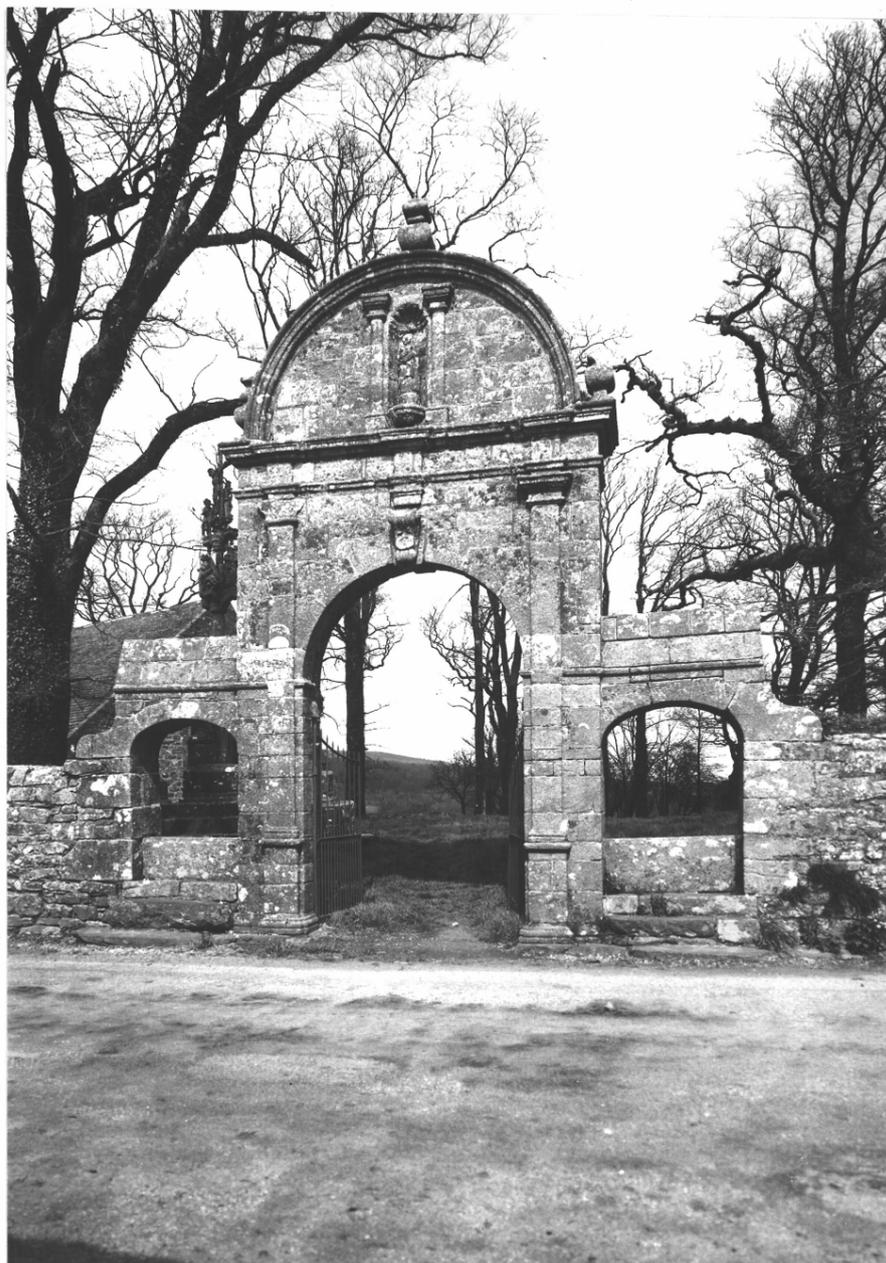
Fig. 64

Portail monumental - vue prise de l'Ouest

Portail en arc plein cintre à clé en volute; pilastres sur piédestal portant un entablement; fronton cintré à retours horizontaux amortis d'un pot à feu niche au tympan à console saillante portant statue, coquille au cul de four, pilastres latéraux. Les deux échaliers latéraux sont identiques : arc en anse de panier couvert d'un chaperon en bâtière, sur le muret de clôture adoucissement en doucine, dalle de granite dressée précédée de deux marches.

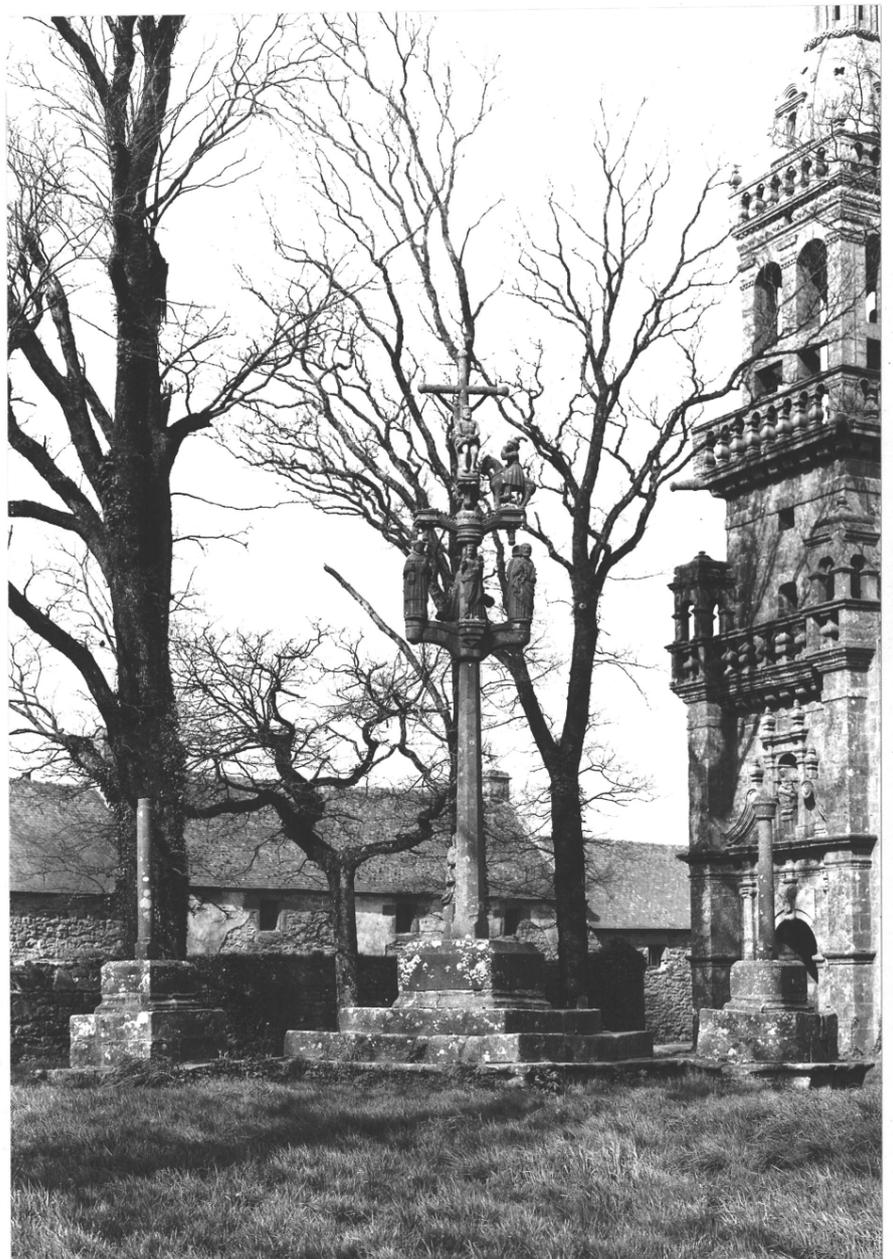
Fig. 67

Calvaire : face Est vue générale

Croix principales : soubassement carré à trois degrés, socle carré à base moulurée, fût octogonal portant deux niveaux de traverse portant le décor sculpté, et une croix.

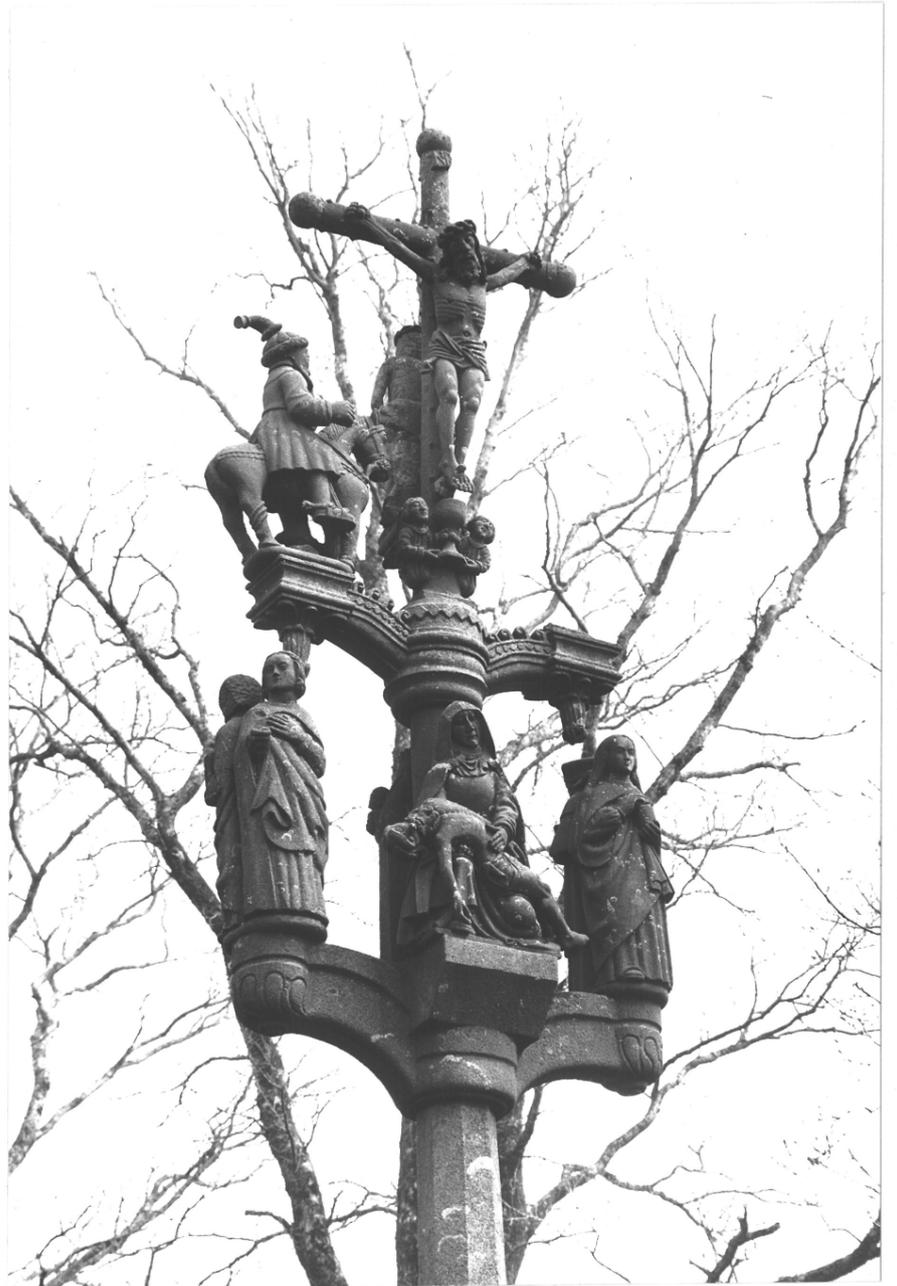
Fig. 68

Calvaire : face Ouest détail superstructure

Cruxifixion représentée sur deux niveaux de la face Ouest : première traverse, saint Jean et l'une des trois Marie. Deuxième traverse, Christ en croix, sainte Marie-Madeleine priant, à la base de la croix, peut être associée à ce groupe. En face Est : Christ souffrant, Vierge à l'Enfant, saint Yves, saint Pierre. Deux cavaliers (l'un déposé dans la chapelle). La statue d'un larron est également déposée dans la chapelle.

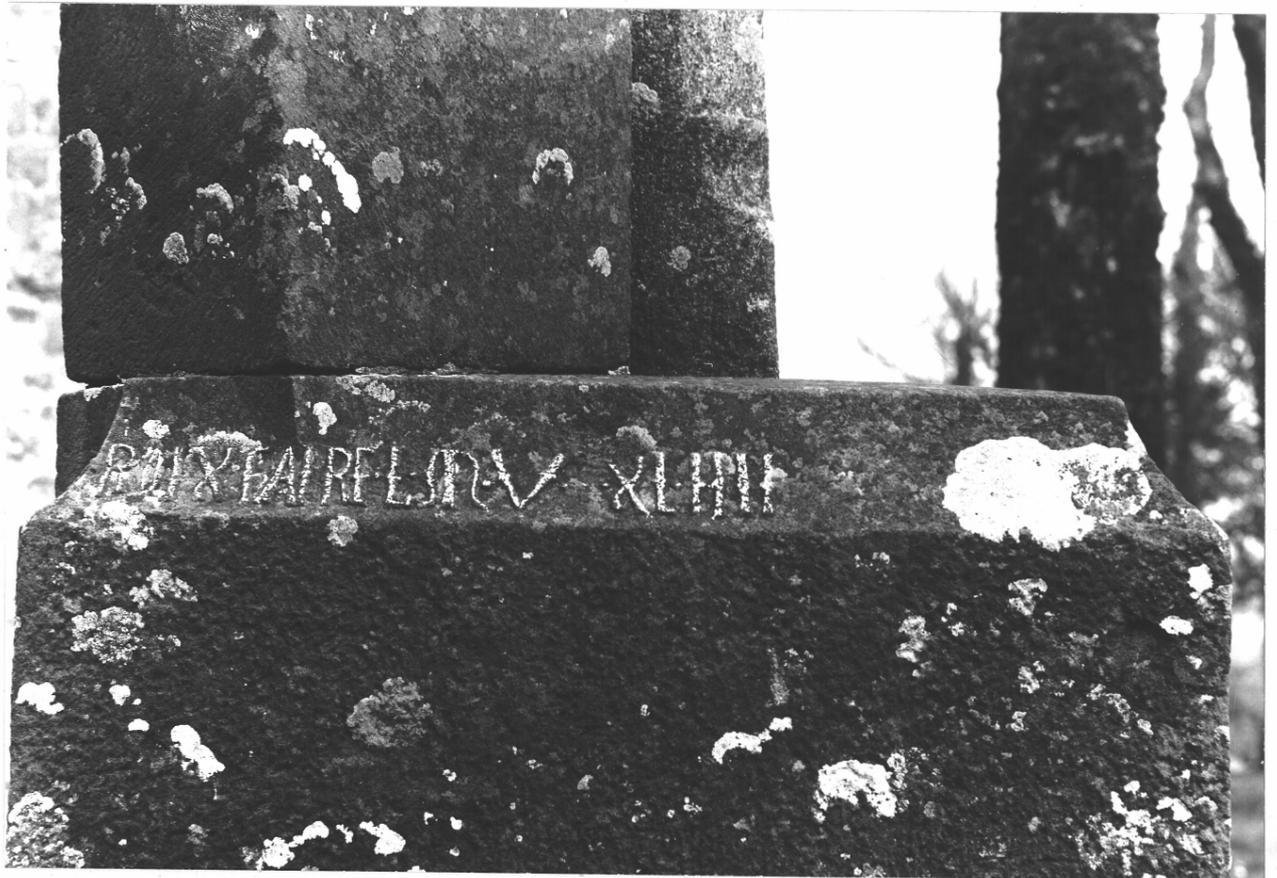
Fig. 75

Inscription (face Nord du socle)

JEHAN, IEALODER. FABRICQUE. FEIS ICESTRE CROIX FAIRE. L.M.V^e.XL. IIII.
