| 29 | | PLOMODIERN | |
| arrondissement<br>Croix monumentale | | canton | |

LOCMILBRID-BIHAN - CROIX

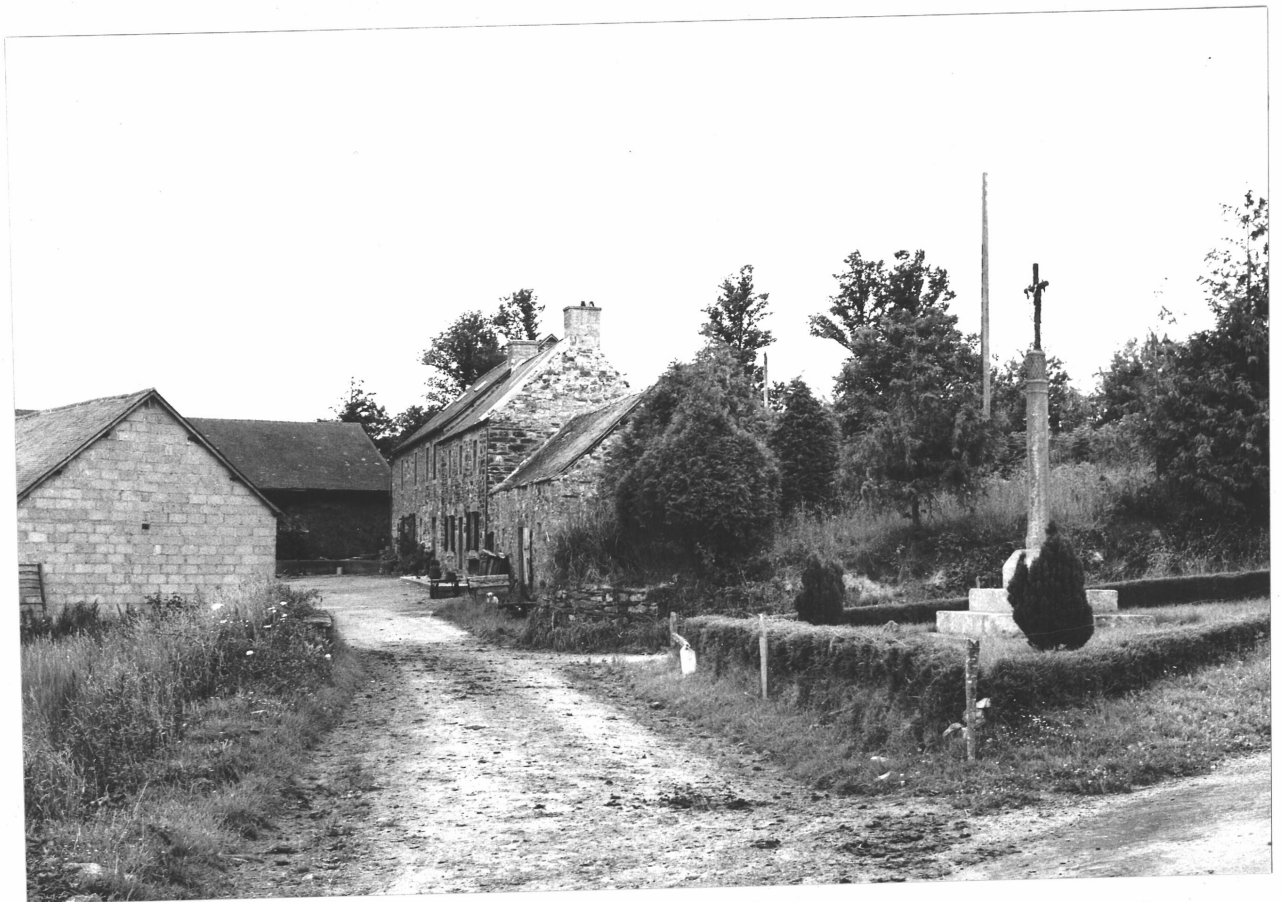
Fig. 1

Vue de situation prise du Sud

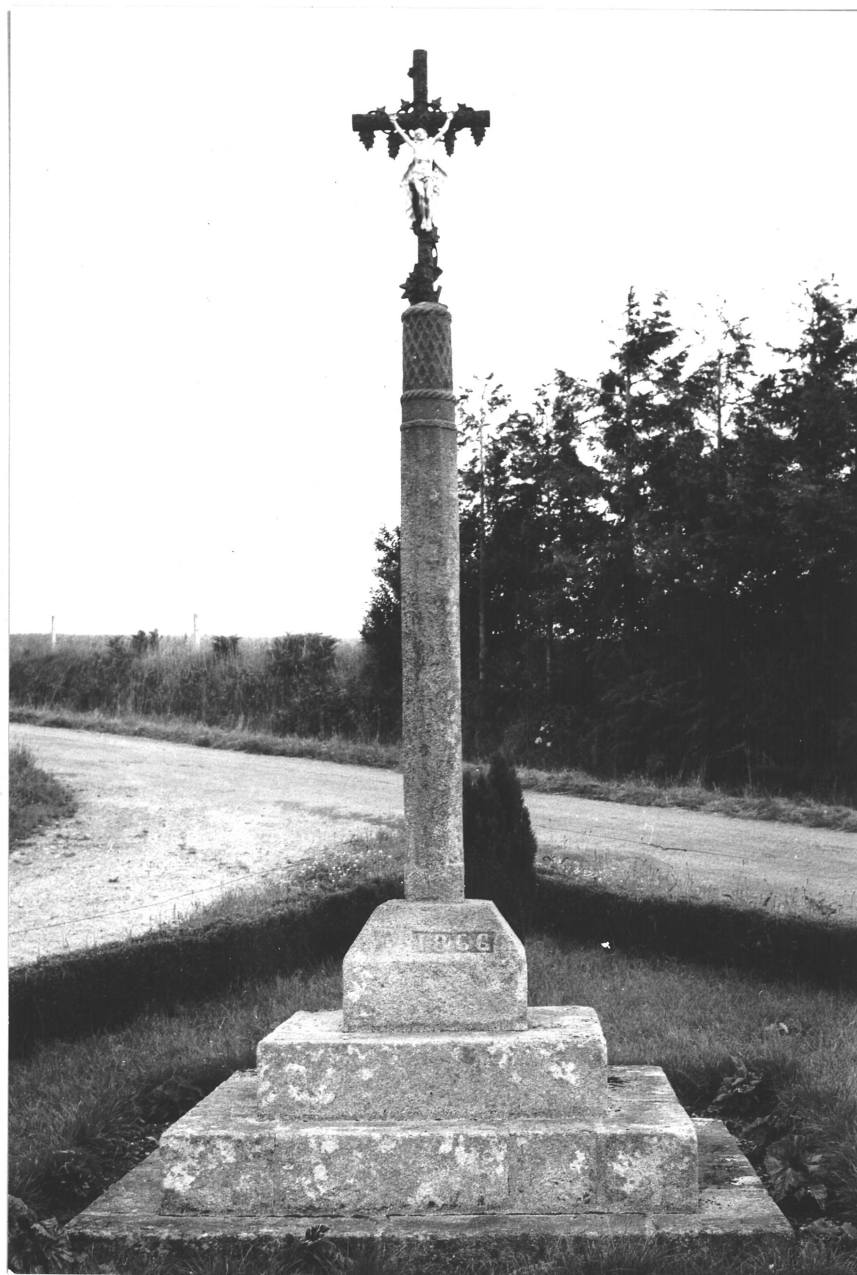
Fig. 2

Structure : soubassement carré à trois degrés, socle monolithe carré, fût octogonal monolithe à décor de nid d'abeille (partie supérieure), croix moderne en métal.

Vue d'ensemble de la face Nord-Ouest
