PLOEVEN

n° département
KERLAOURET

Maison/Ferme

KERLAOURET - MAISON (1780)

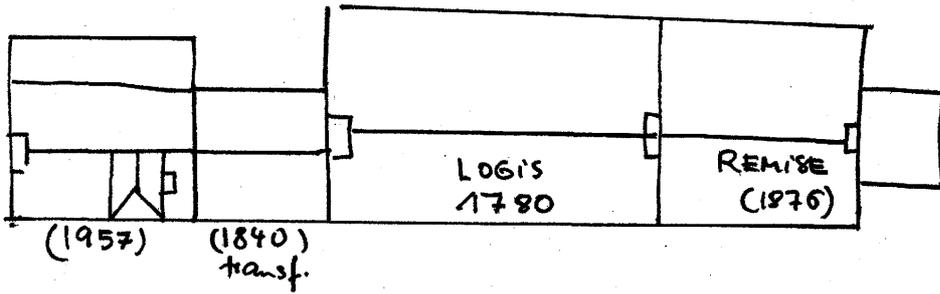
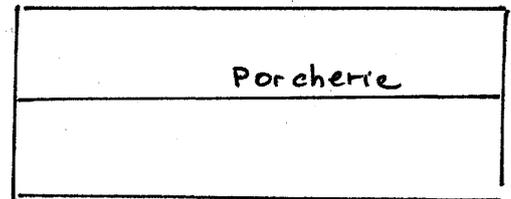
Pl. 1 - Plan de situation.

. Composition d'ensemble : alignement composé de logis construits à différentes époques, aspecté au Sud avec dépendances agricoles (cf. Pl. 1).

Plan de situation (état en 1969)

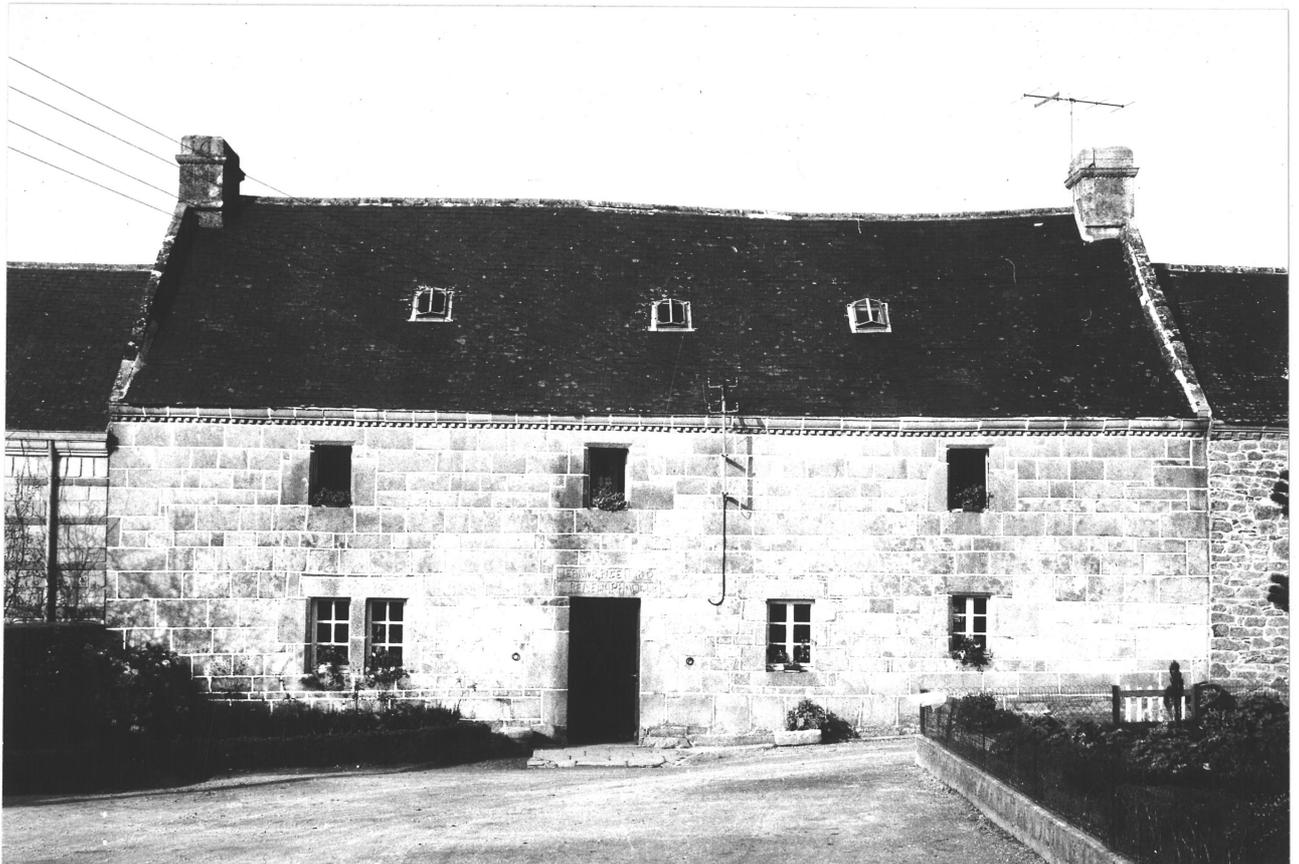
Fig. 1

. Matériaux : gros-oeuvre en grand appareil régulier de granite, corniche moulurée en quart de rond avec denticules, pignons découverts, souches de cheminées appareillées à corniche en doucine et denticules. Toiture ardoise.

. Elévations (intérieure et extérieure) : l'élévation Sud était, à l'origine, ordonnancée de trois travées; la baie à gauche a été doublée, une fenêtre a été percée entre la porte et la fenêtre droite du rez-de-chaussée. Un étage carré et comble simple.

vue d'ensemble de la façade Sud

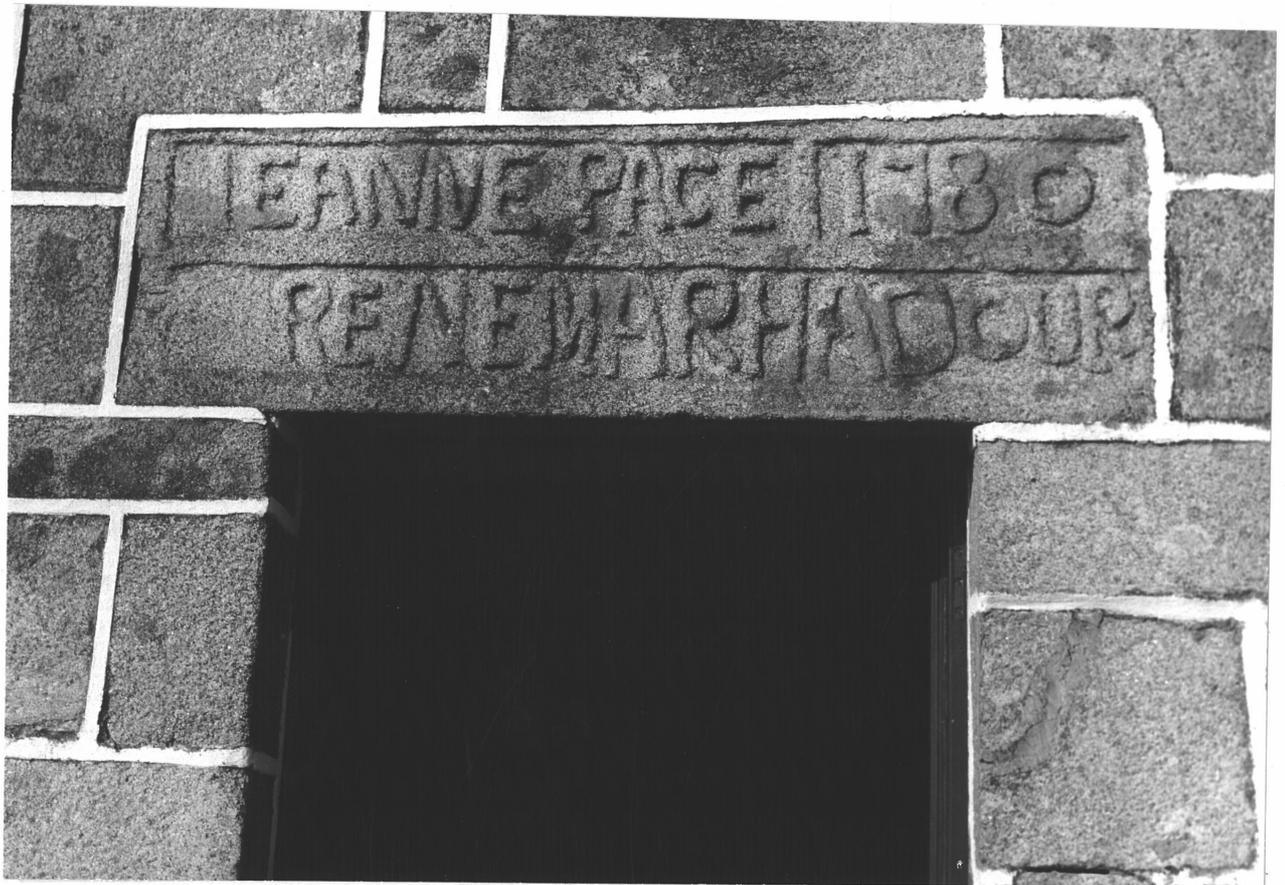
Fig. 2

1780 (porte la date). Inscription (cf. fig. 2).

Inscription sur le linteau de la porte
de la façade Sud
