DINEAULT

Eglise paroissiale Sainte-Madeleine

Établi en 1968 par Mosser

EGLISE PAROISSIALE SAINTE MADELEINE

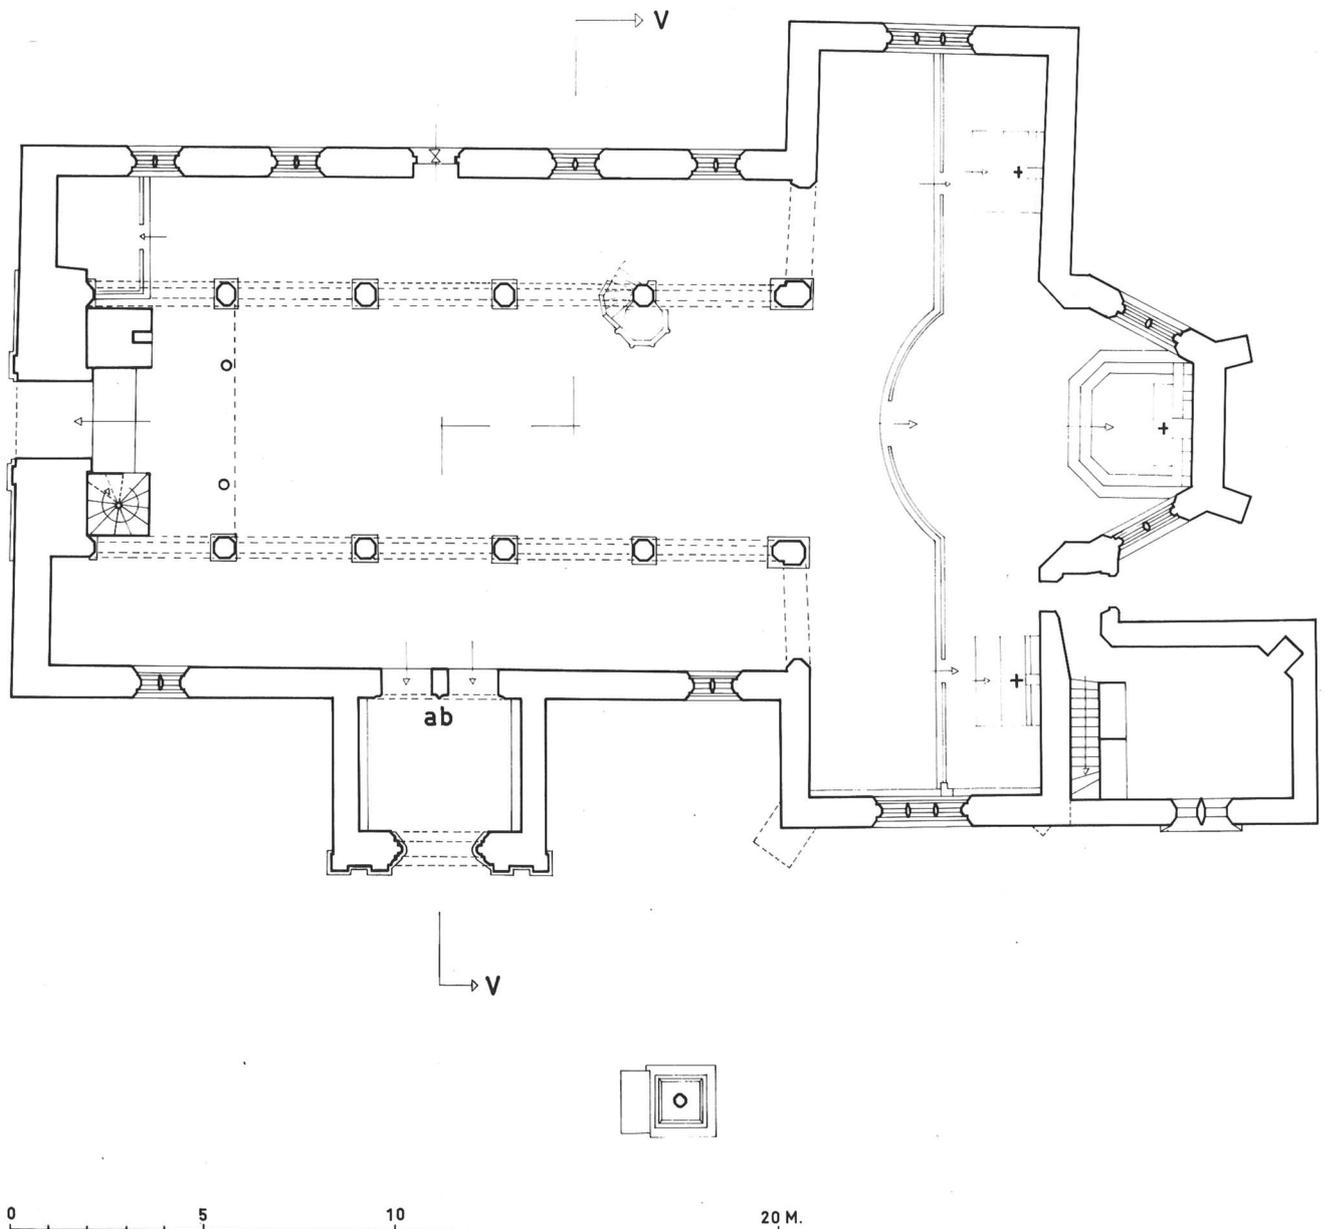
Pl. I

Plan

Eglise orientée, de plan en croix latine régulier; nef flanquée de bas-côtés, transept à vaisseau unique et chœur polygonal peu développé. Porche en hors-oeuvre au Sud au droit de la 3<sup>ème</sup> arcade (centrale) de la nef; mur-pignon occidental à clocher; sacristie dans l'angle Sud-Est du chœur et du transept. Chœur architectural empiétant largement sur le transept, autel majeur et deux hôtels latéraux adossés aux murs Est des bras du transept. Couvrement en charpente lambrissée.

Plan (cf. relevé graphique).

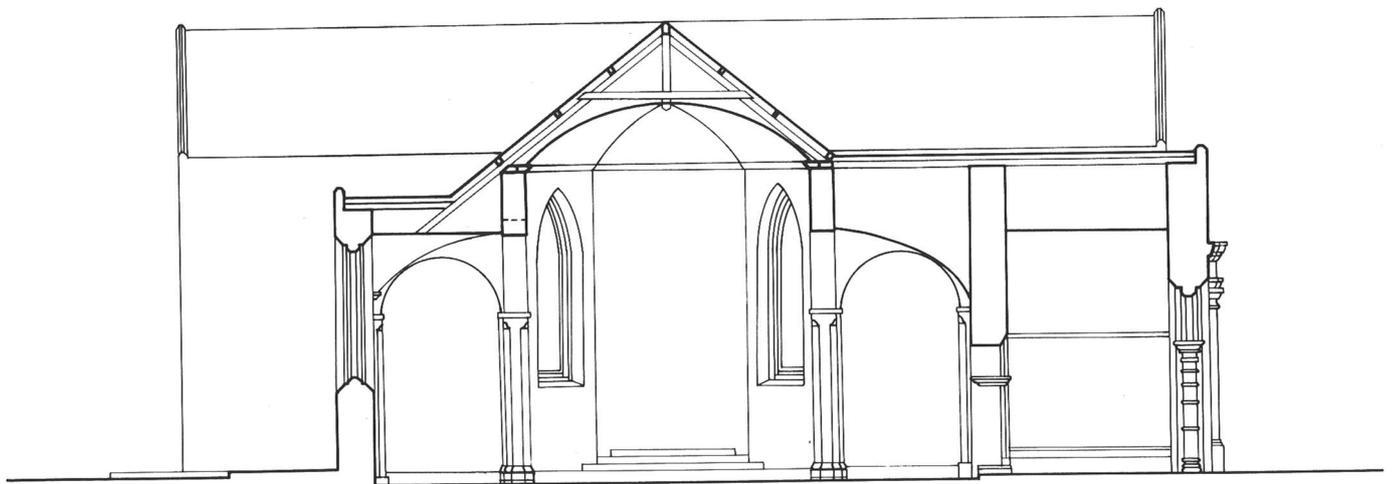
Pl. II

Coupe

C O U P E V \_ V

Coupe (cf. relevé graphique). Deux files de cinq grandes arcades régulières en plein cintre, chapiteau appareillé simplement épannelé, colonne octogonale appareillée.

Couverture en ardoise.  
Charpente (cf. Relevé graphique).

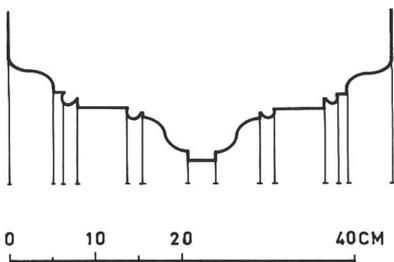
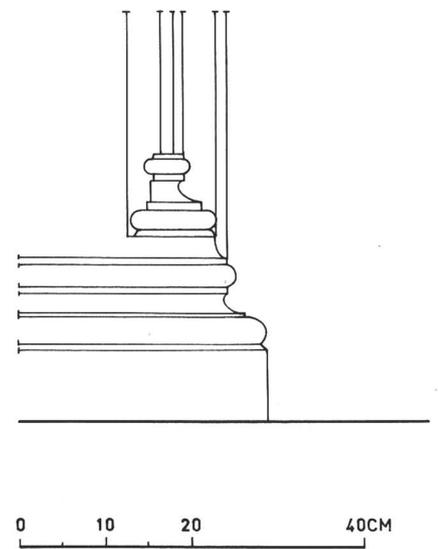
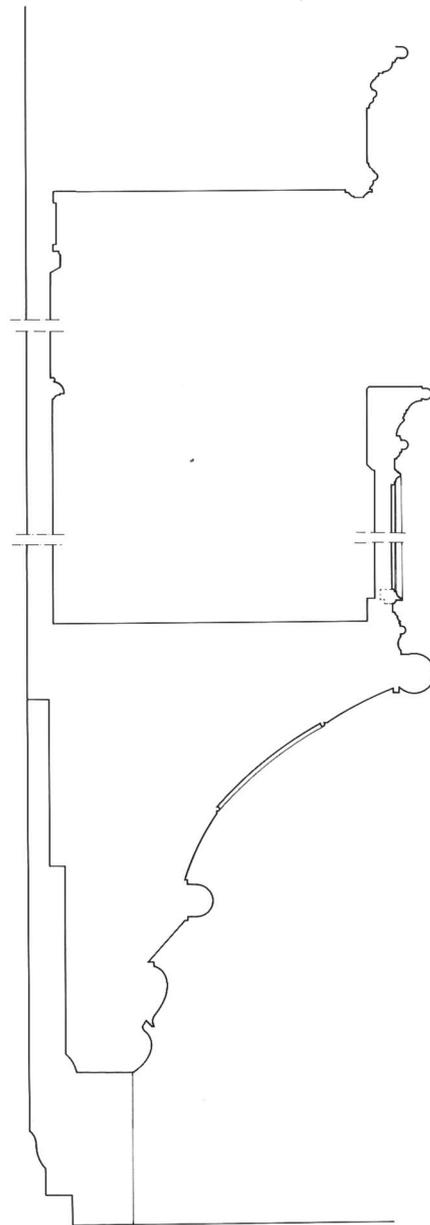
Pl. III

Détails : porche Sud meneau central -  
Plan - Elévation

a - plan

b - élévation

porche sud meneau central

- Façade Sud. Marquée par la forte avancée du porche dont l'élévation Sud, traitée en grand appareil de granite et très ornée, est mise en valeur, une fenêtre passante au droit de la première et de la cinquième arcade, en arc brisé à remplage composé de deux lancettes et un lobe; le porche au droit de la troisième arcade, murs latéraux aveugles, mur Sud ouvert d'un portail en plein cintre à deux rouleaux, le rouleau inférieur retombant sur des chapiteaux portés par des colonnes engagées baguées et cannelées; deux pilastres de part et d'autre du portail portant un entablement avec frise nue et corniche fortement saillante à deux retraites centrales; amortissement par un gâble central aux rampants en volute, accosté de deux lanternons.

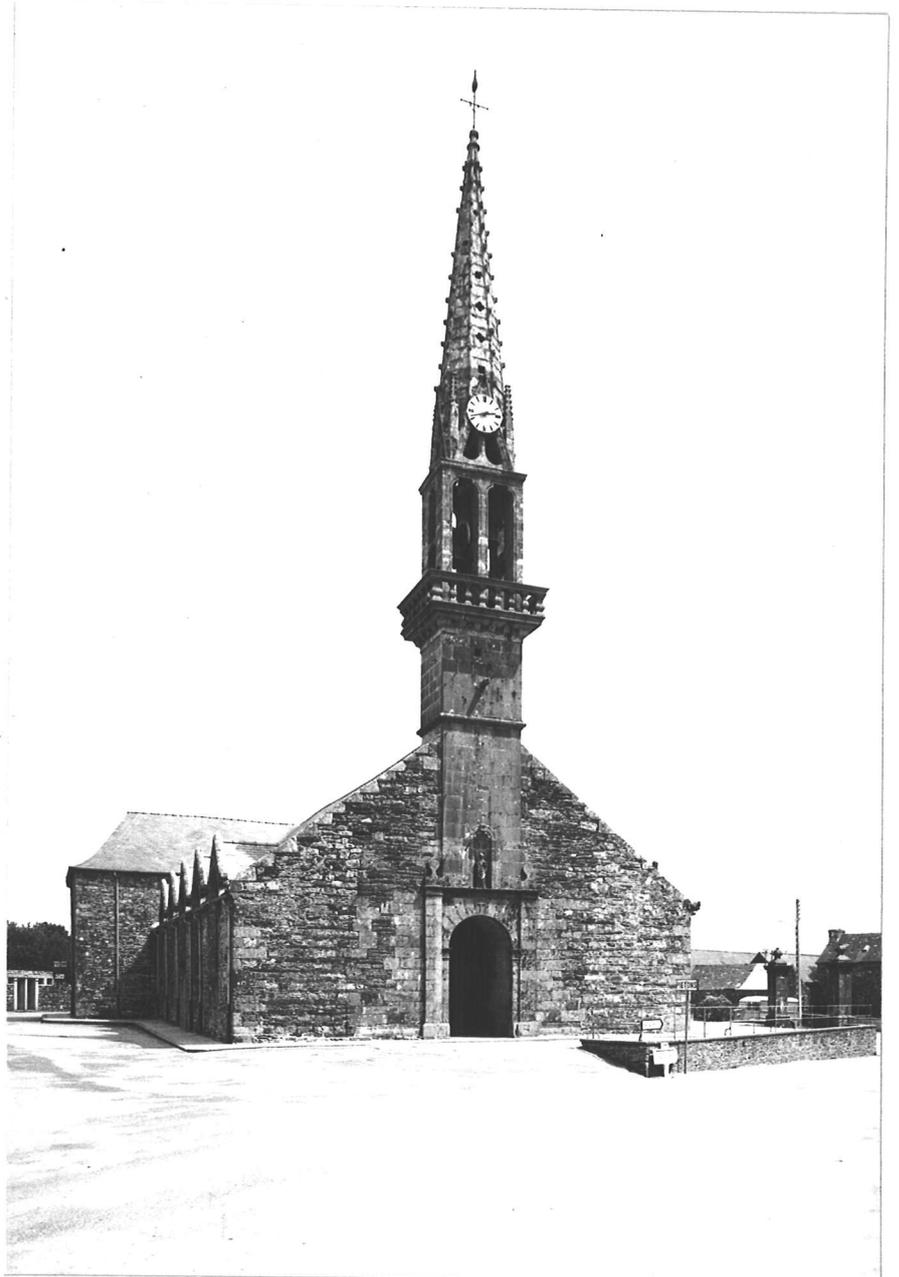
Fig. 1

Façade Ouest - vue générale

- Façade occidentale. Mur-pignon à clocher, demi-pignons latéraux aveugles, crossette sculptée sur le rampant Sud; portail central en arc plein cintre flanqué de pilastres portant un larmier amorti de pots à feu, niche en plein cintre abritant une statue. Souche du clocher de plan carré couronnée d'une corniche fortement saillante sur corbeaux; la corniche porte une balustrade régissant sur les quatre côtés de la chambre des cloches. Chambre de cloches ajourée sur ses faces Est et Ouest de deux baies jumelées à linteau sur corbelets, sur ses faces Nord et Sud d'une baie de même type avec traverse; flèche octogonale cantonnée sur les faces cardinales de gâbles ajourés à réseau en Y, sur les angles de pinacles à crochets; arêtes de la flèche ornées de crochets.

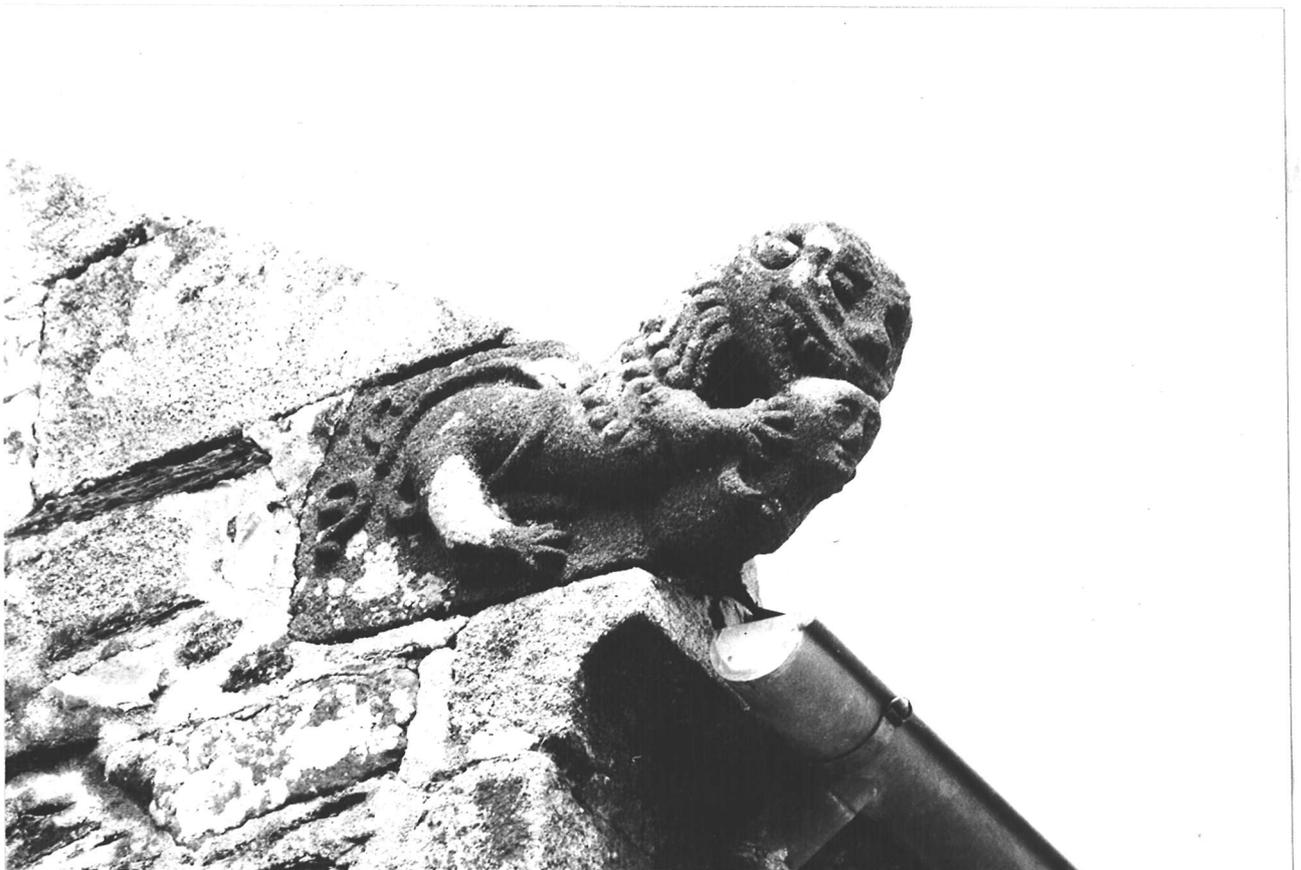
Fig. 3

Crossette Sud du pignon Ouest

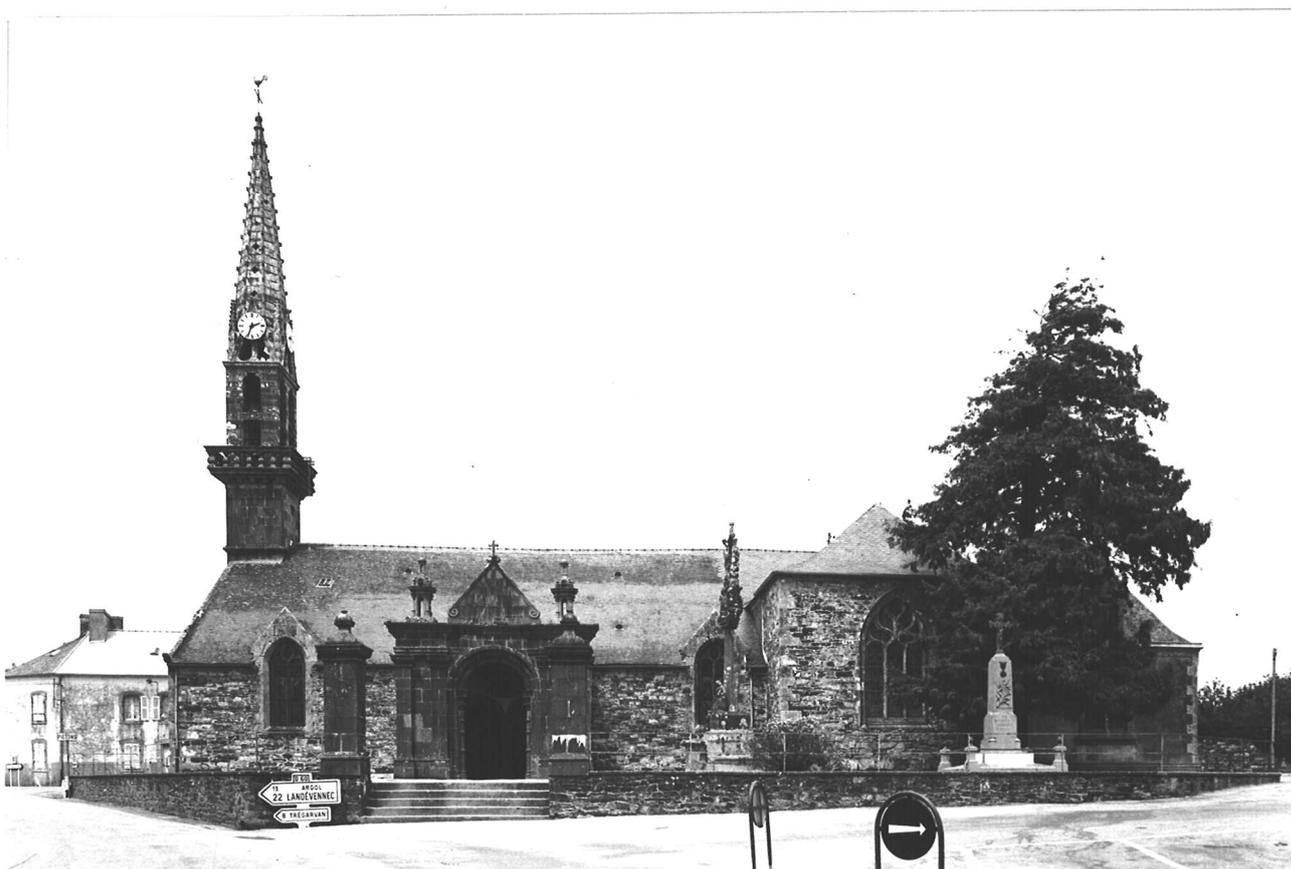
Fig. 4

Façade Sud - vue générale

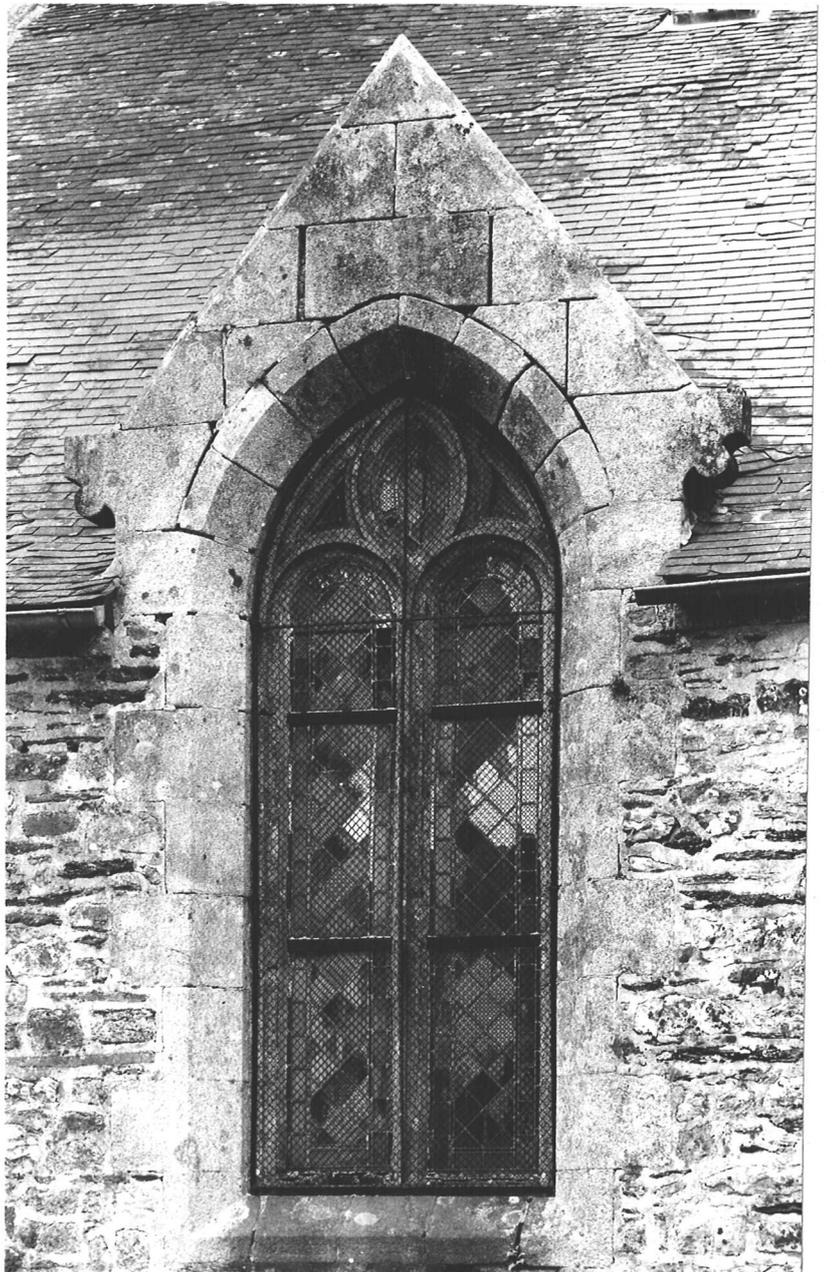
Fig. 8

Fenêtre Ouest de la façade Sud

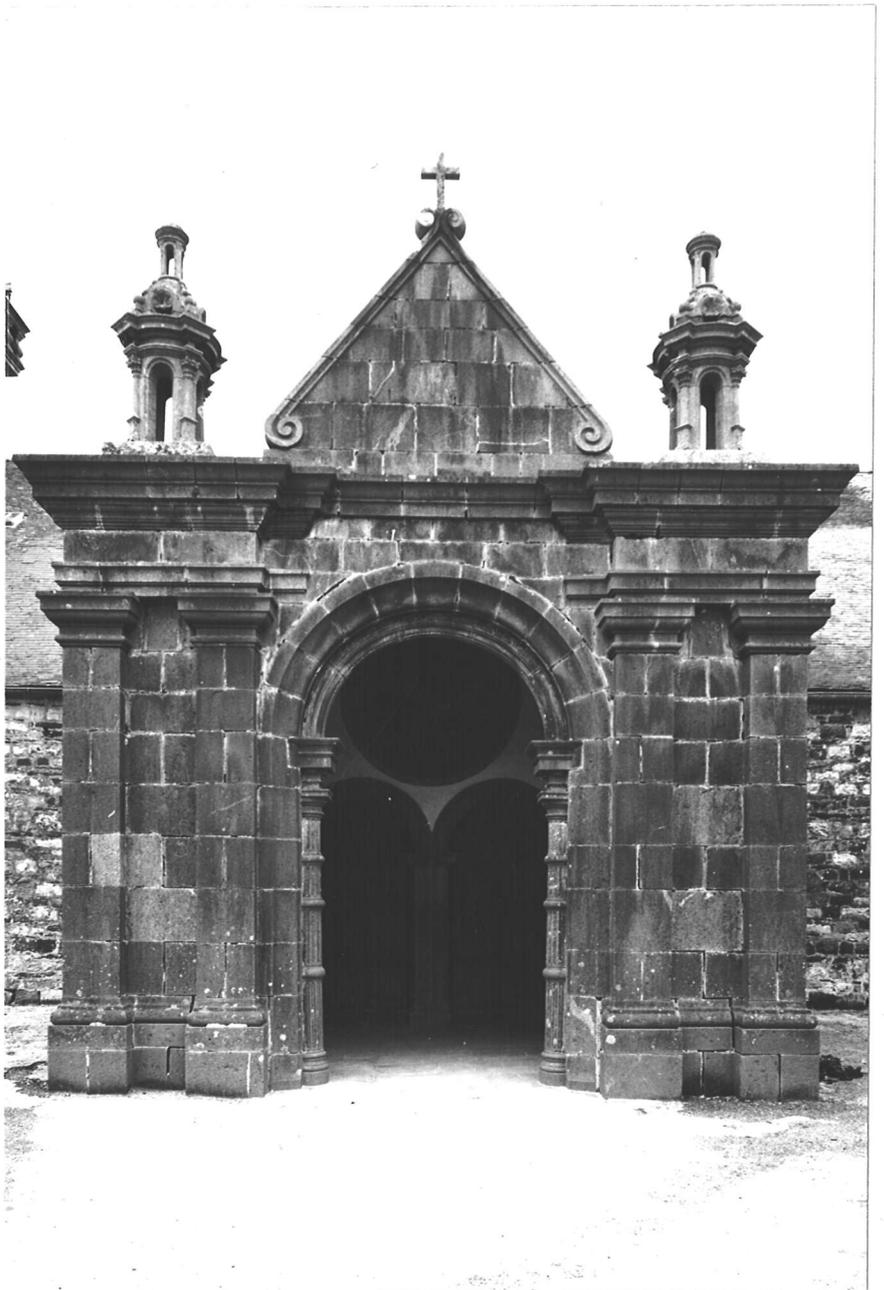
Fig. 10

Porche Sud - vue générale

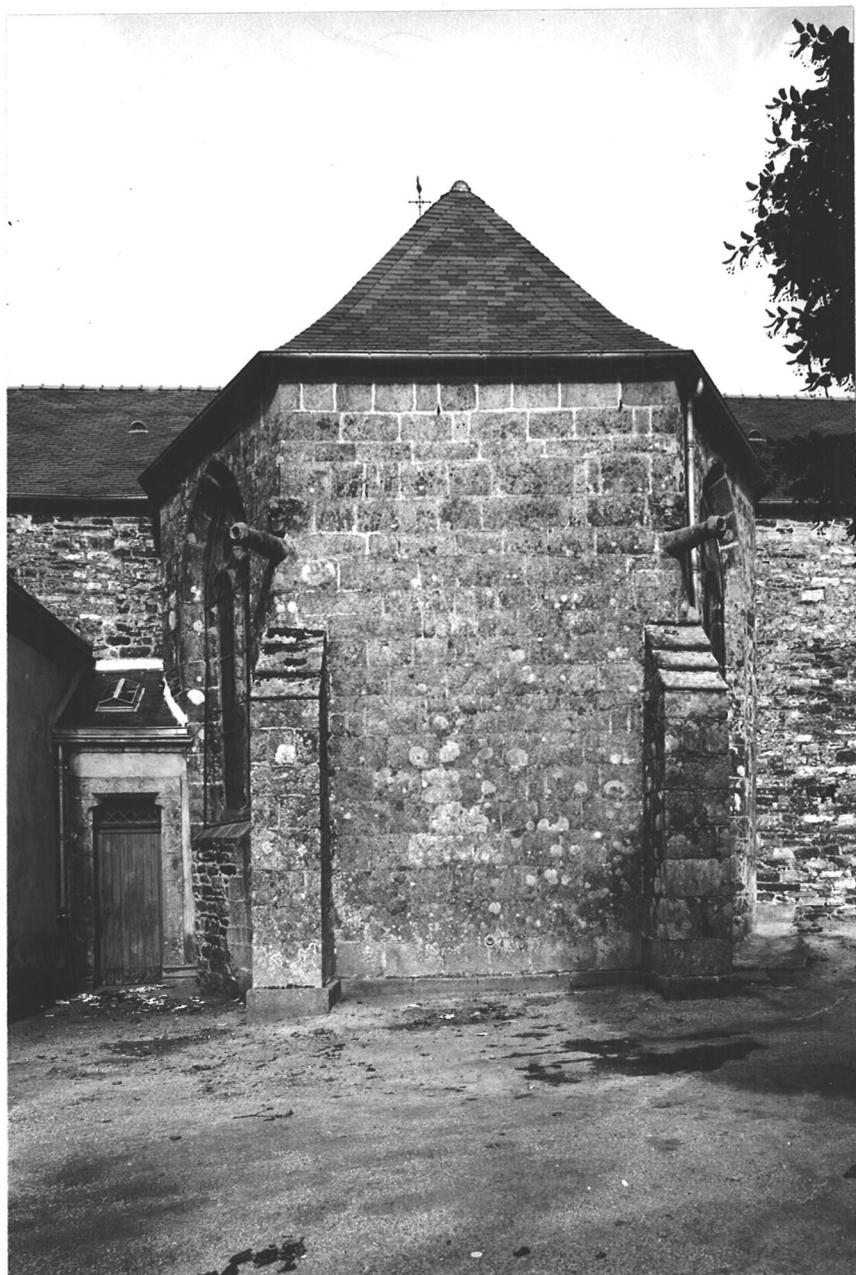
Fig. 12

Chevet - vue générale

- Façade Est. Chevet polygonal à trois pans; contreforts sur les angles Sud-Est et Nord-Est; une baie en arc brisé à remplage composé de deux lancettes et trois lobes sur les pans latéraux, pan central aveugle; gargouilles en fût de canon sur les angles Sud-Est et Nord-Est.

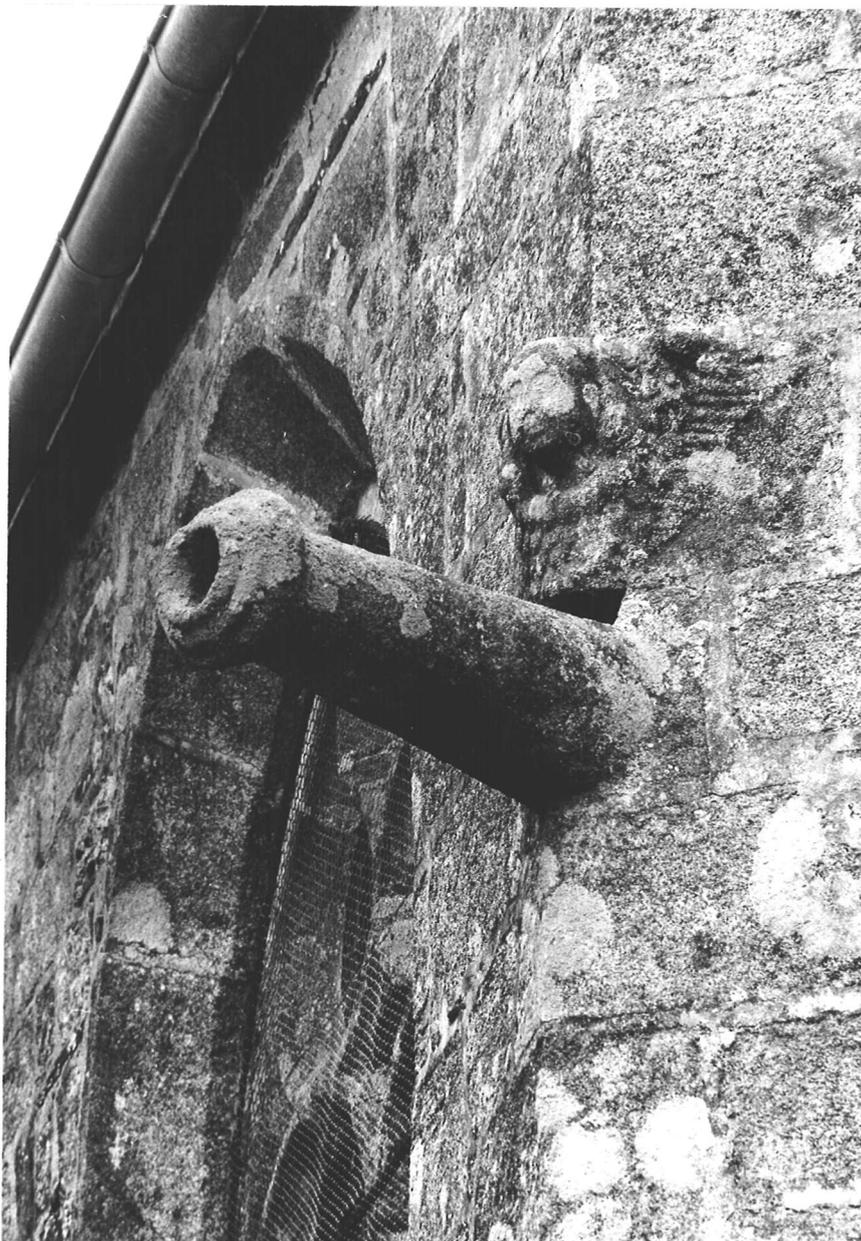
Fig. 13

Chevet - détail : gargouille Sud

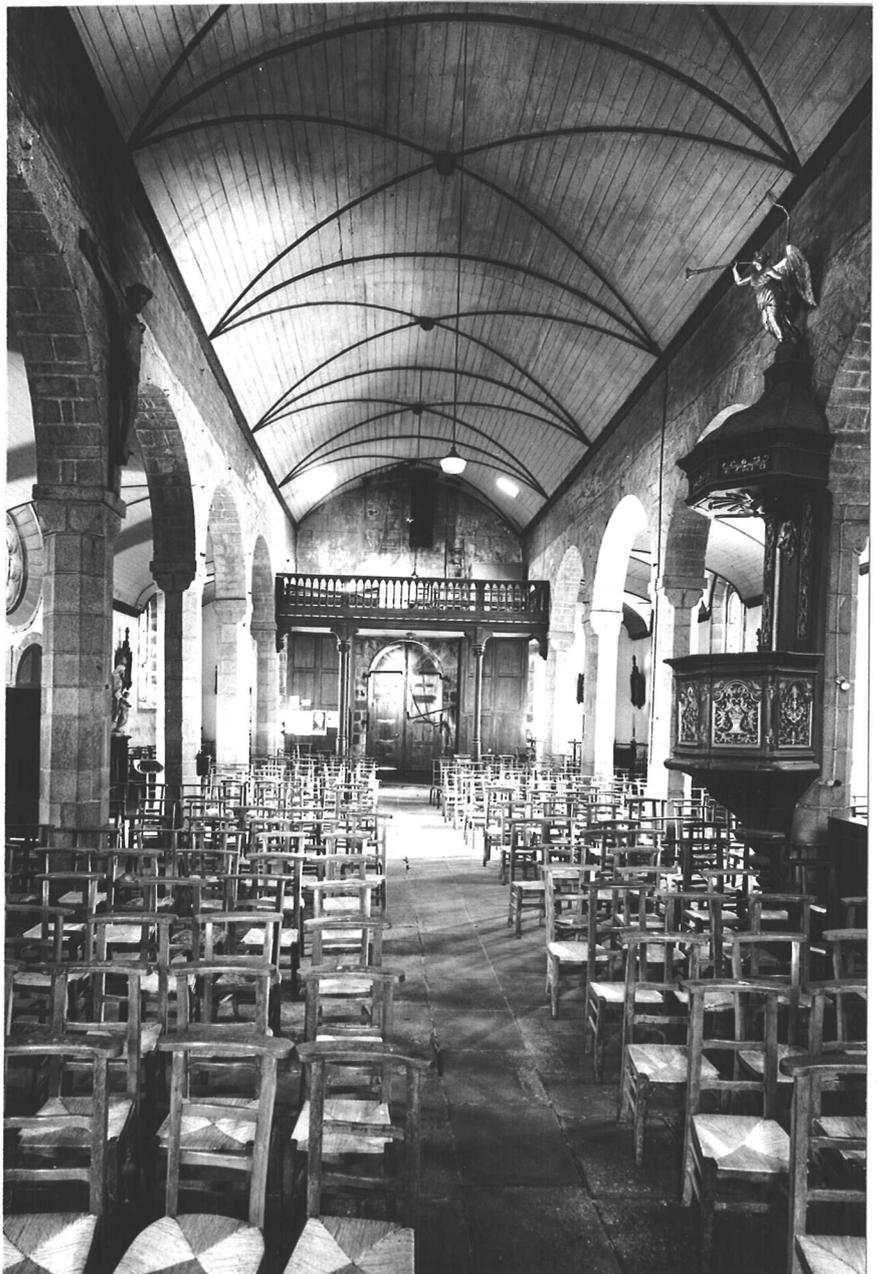
Fig. 16

Vue générale de la nef prise d'Est en Ouest

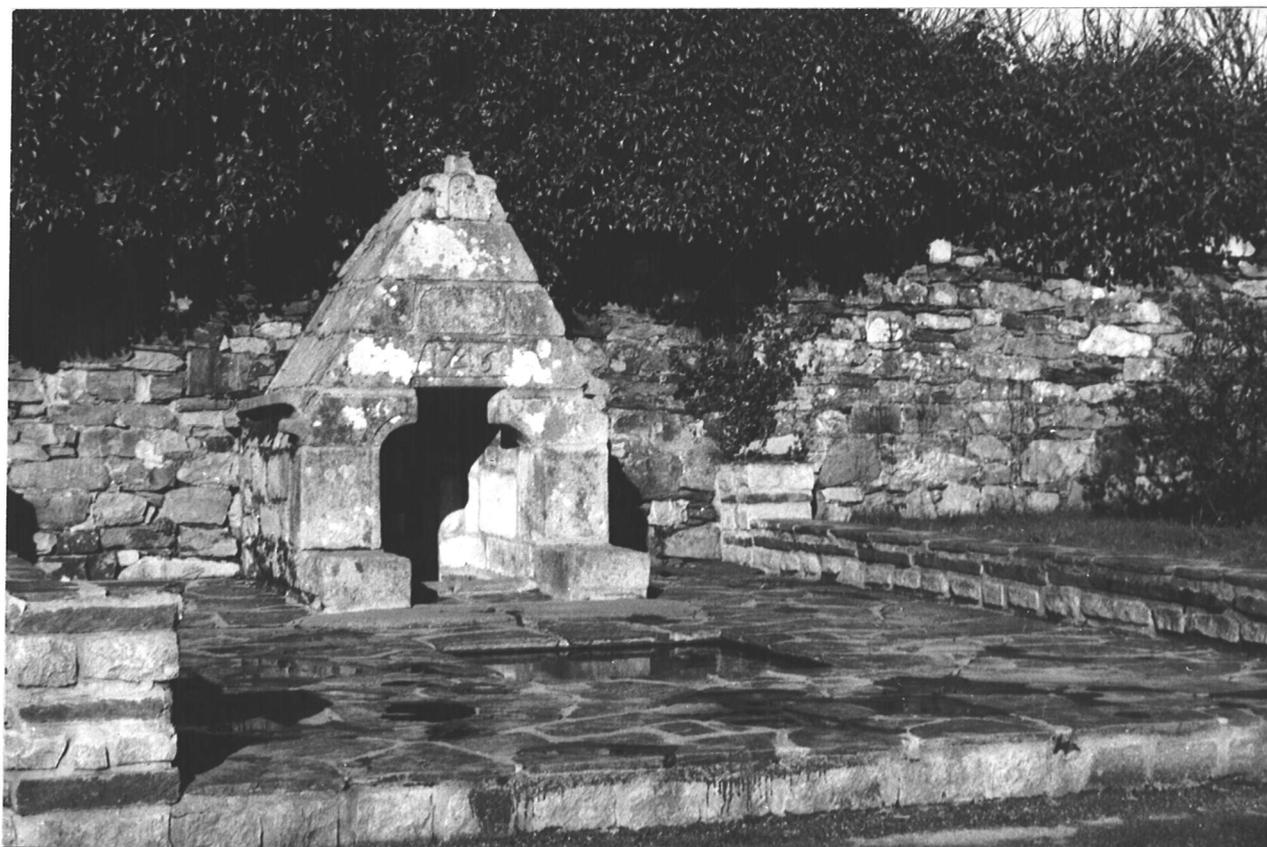
Fig. 23

FONTAINE

Vue générale

Construction en grand appareil de granite.

Edicule de plan rectangulaire couvert d'un toit en bâtière en granite; une baie en façade antérieure à linteau sur corbelets; il porte la date 1746; au sommet du pignon pierre sculptée en bas-relief d'un ostensor; mur de fond à niche abritant une statue de sainte Marie-Madeleine. En 1962 la fontaine fut déplacée au lieu-dit TY-HURE près de l'église (30m Est).
