KERVRIEL

EGLISE dite "CHAPELLE NOTRE-DAME DE LA CLARTE"

Établi en 1969 par Lacroix-Mosser

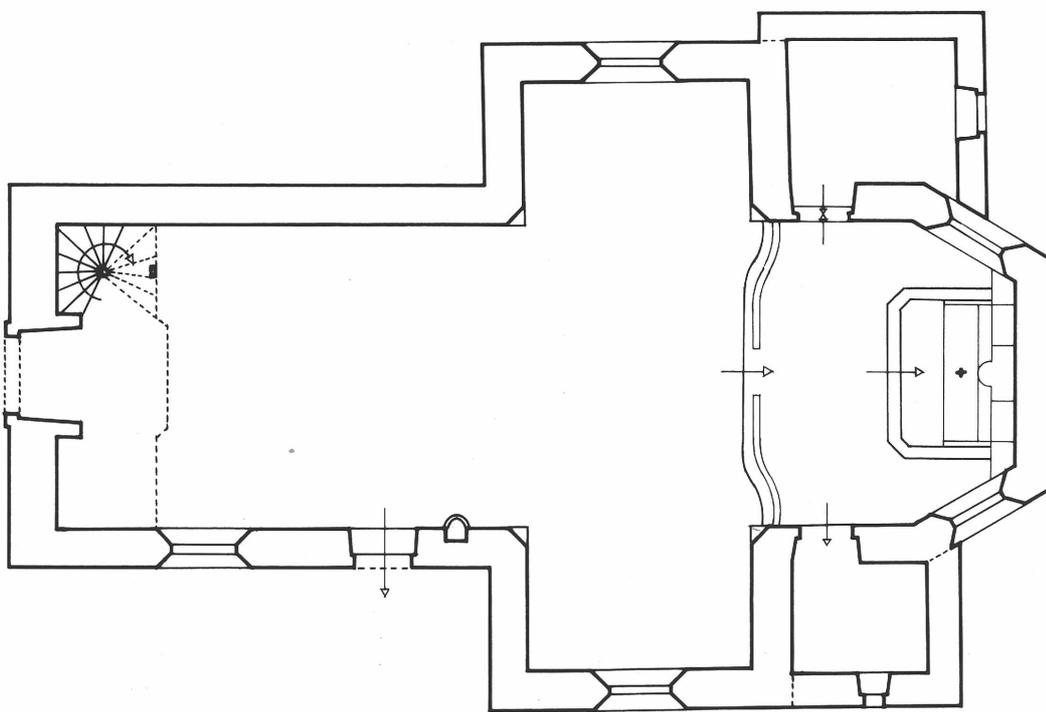
Pl. I

Plan

(cf. relevé graphique, plan).

- Chapelle orientée de plan en croix latine à deux vaisseaux uniques se pénétrant à même hauteur, chevet polygonal, mur-pignon occidental à clocher; sacristies en hors-oeuvre dans les angles Sud-Est et Nord-Est, chœur liturgique confondu avec le chœur architectural, couverture en charpente lambrissée.

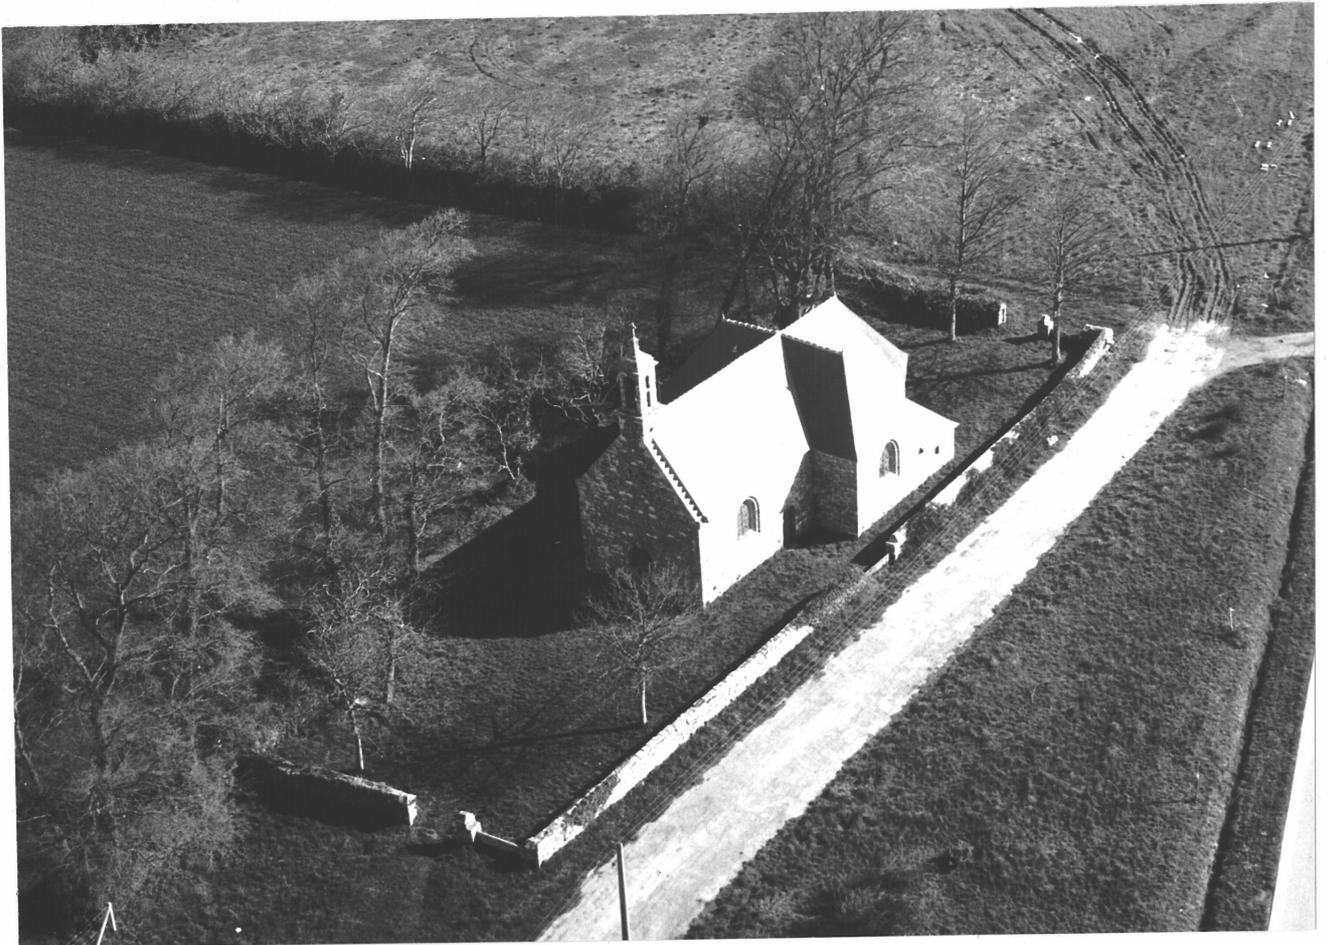
Fig. 1

Vue générale Sud-Ouest

En écart; la chapelle Notre-Dame de la Clarté est construite à 3,500 kms au Sud-Ouest de Plonévez-Porzay à la limite des communes de Kerlaz et de Plonévez-Porzay. Très visible de la route, elle est située à une dizaine de mètres au Nord-Est de l'actuelle route D 107 de Plonévez-Porzay à Douarnenez; (l'ancienne route longeait le mur d'enclos au Sud).

La chapelle est construite en terrain plat, car elle se trouve sur le plateau avec les pentes douces descendant vers la mer. Du Nord-Ouest à l'Est elle domine un très vaste horizon. Au milieu des champs qui l'entourent son enclos se signale par un bouquet d'arbres. Le placître rectangulaire est limité au Nord par un talus planté d'arbustes; les autres côtés sont délimités par un muret de granite (moellons grossiers). On accède au Sud par un large écheloir de schiste, autre écheloir à l'Est. Larges portails à l'Ouest et à l'Est (flanqué d'un écheloir).

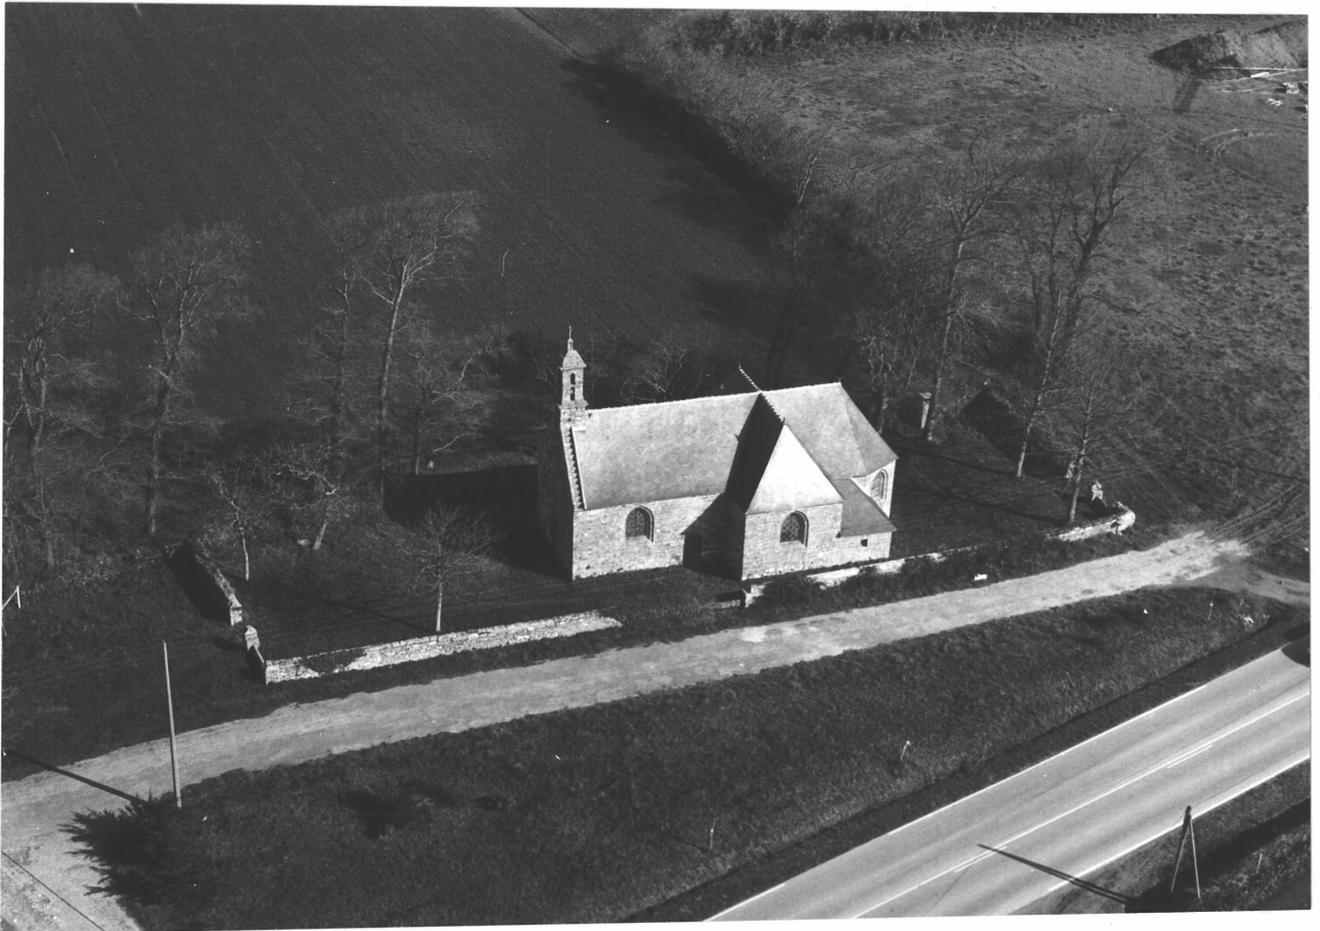
Fig. 2

Vue générale Sud

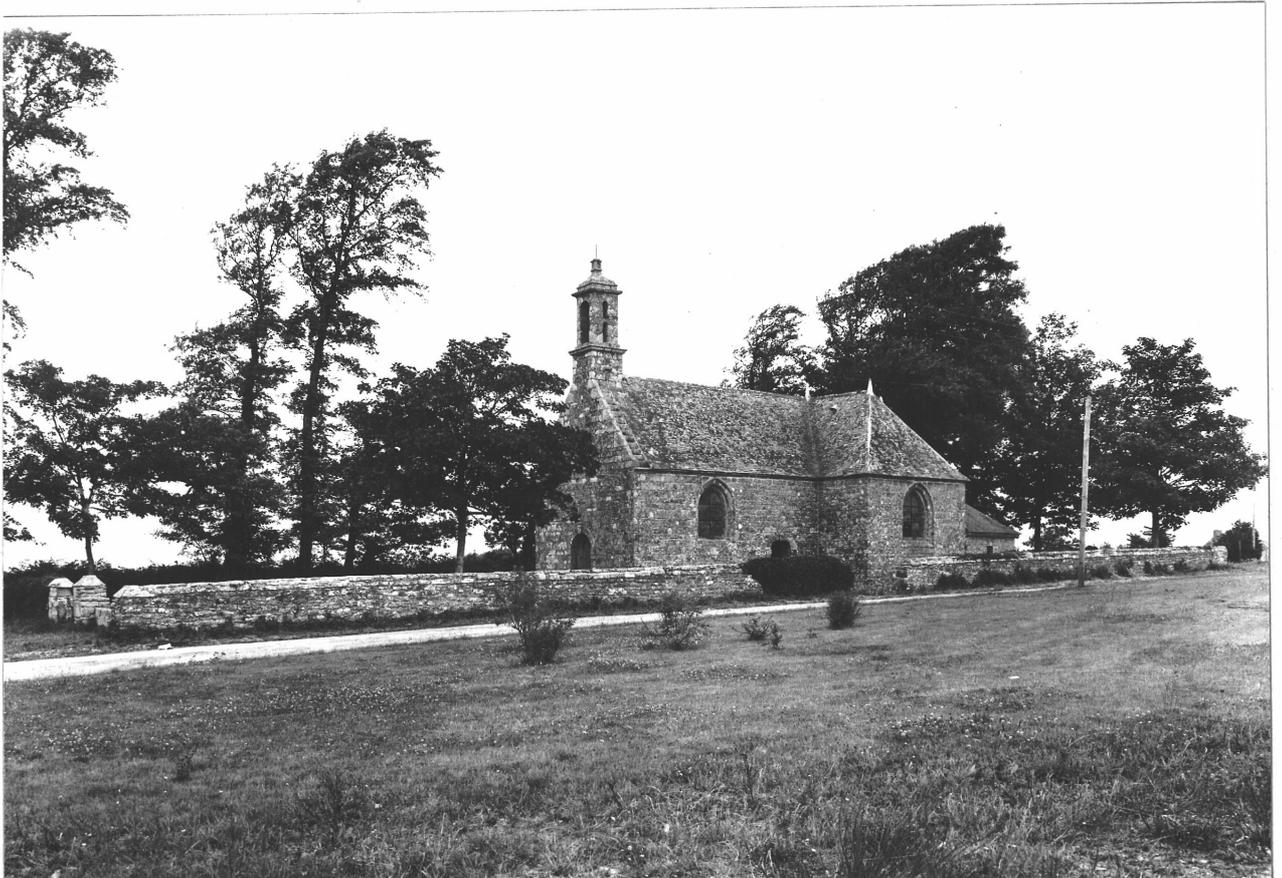
Fig. 3

Vue de situation prise du Sud-Ouest

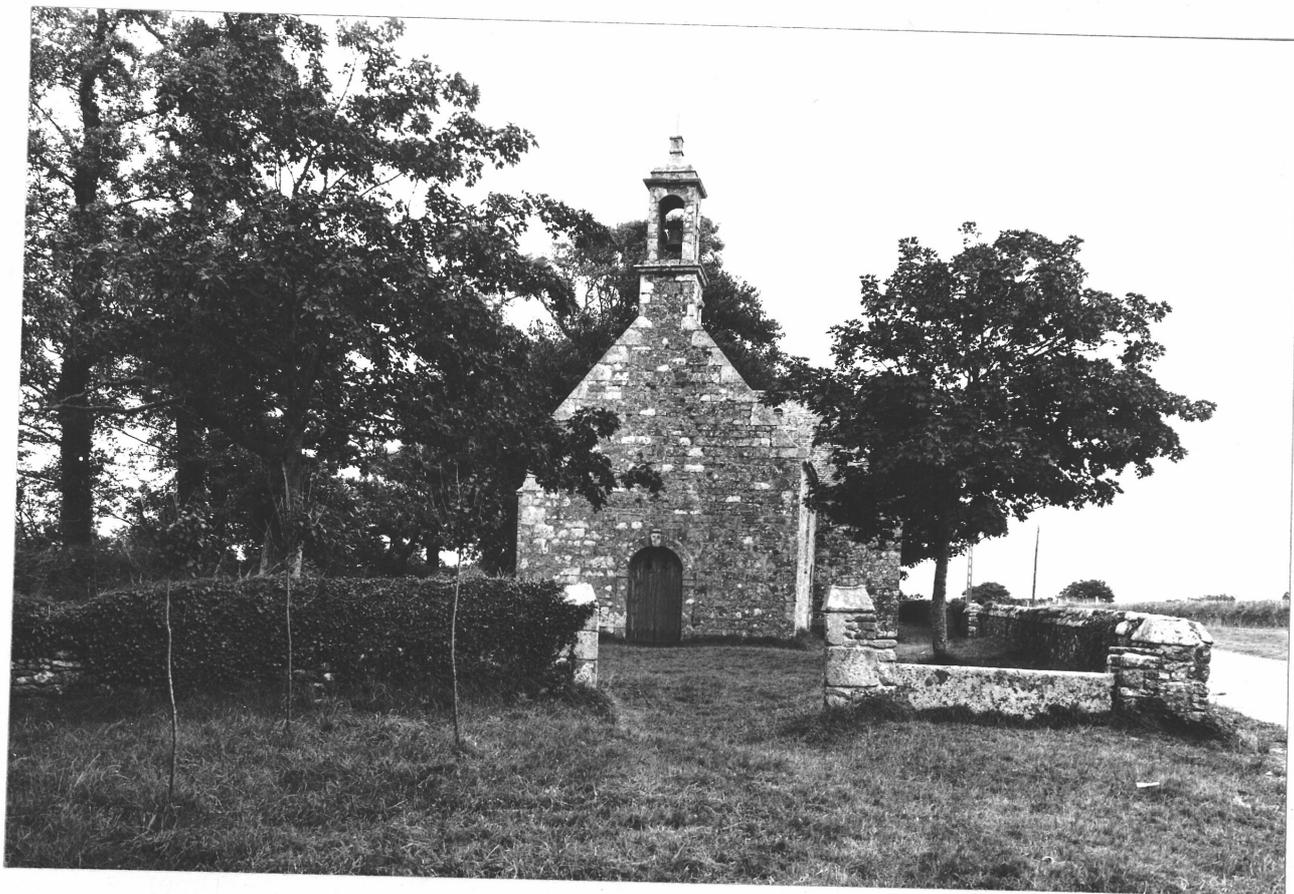
Fig. 4

Vue de situation prise de l'Ouest

- Façade occidentale. Mur-pignon à clocher; rampants découverts avec des pierres d'assise saillantes. Porte centrale en plein cintre, son encadrement est légèrement en saillie sur le nu du mur-pignon, piédroits lisses avec des sommiers saillants et clé passante cannelée.

Clocher au nu du mur, souche carrée couronnée d'une corniche en doucine. On accède au clocher par un escalier sur le rampant Sud. La chambre abrite une petite cloche, elle est ouverte à l'Ouest et à l'Est par une baie en arc en segment, et au Sud et au Nord par deux baies superposées en plein cintre. La traverse du côté Sud porte des inscriptions (cf. sous-dossier). Corniche en talon, dôme carré.

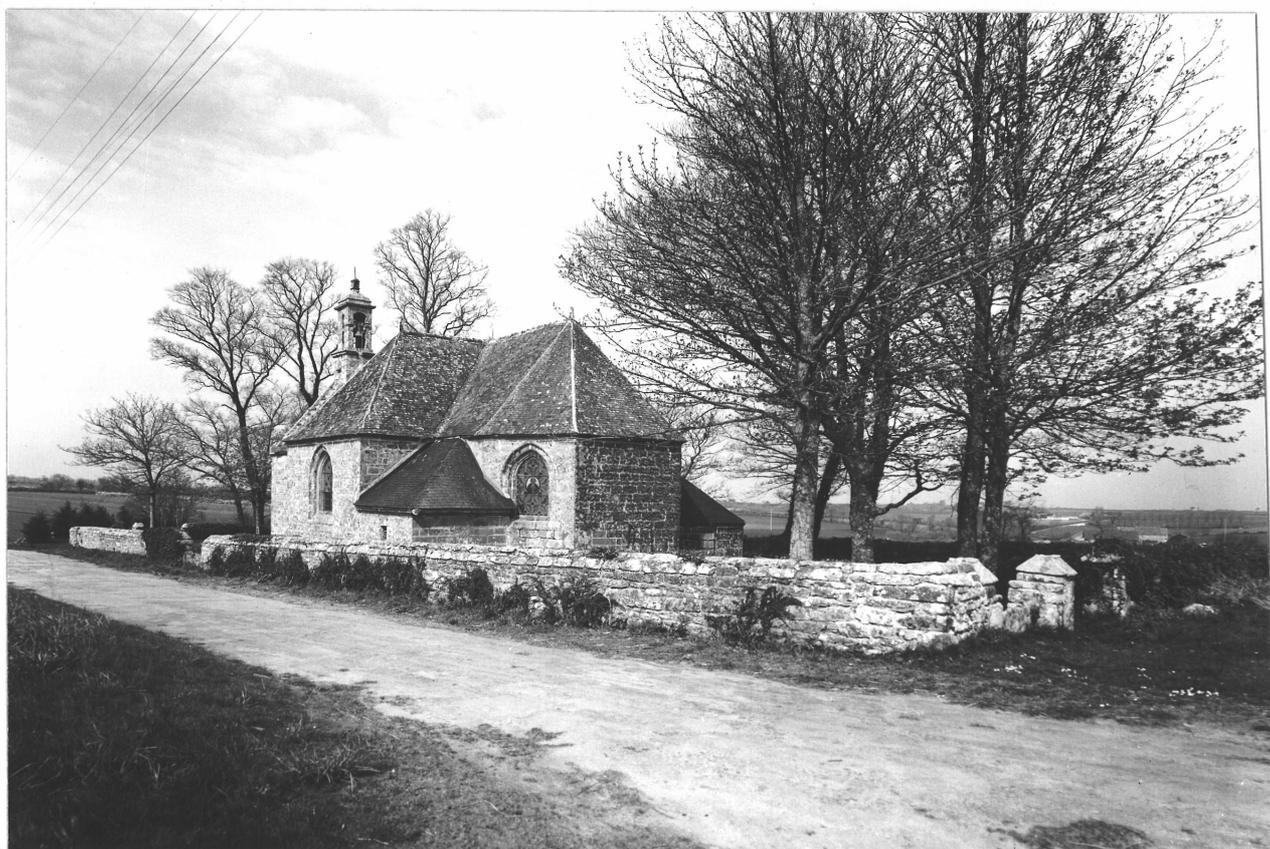
Fig. 5

Vue générale du chevet prise du  
Sud-Est

- Elévation du chevet. La corniche en congé est continue sur les deux murs droits et les trois pans du chevet. Le pan Est est aveugle tandis que les deux pans Sud-Est et Nord-Est sont percés de baies semblables à celles de la façade Sud. Les deux murs droits du choeur sont masqués par les sacristies. La sacristie Sud dont le mur Sud est dans le prolongement de celui du transept et dont le mur Est empiète légèrement sur le pan Sud-Est du choeur, possède une corniche moulurée complexe. Le mur Sud est percé par une petite fenêtre rectangulaire. Inscriptions (cf. Annexe). Le mur Est est aveugle, une grande pierre centrale semble avoir été martelée, mais de part et d'autre, deux pierres portent encore des inscriptions (cf. Annexe).
