CLEDEN CAP SIZUN

KERLAOUEN

FERME

29 CLEDEN CAP SIZUN Kerlaouen  
FERME

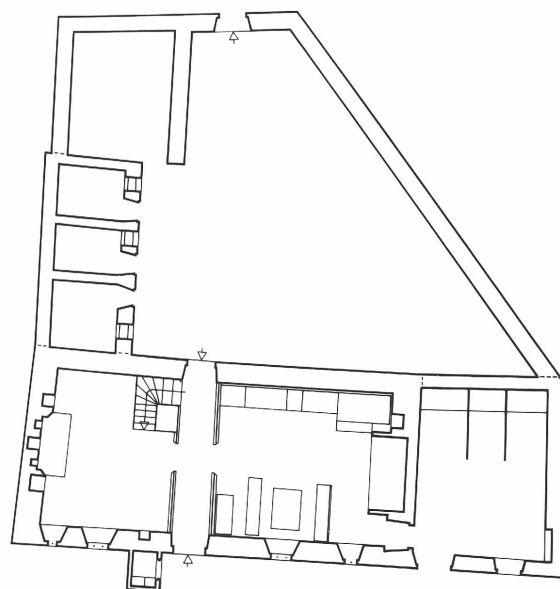
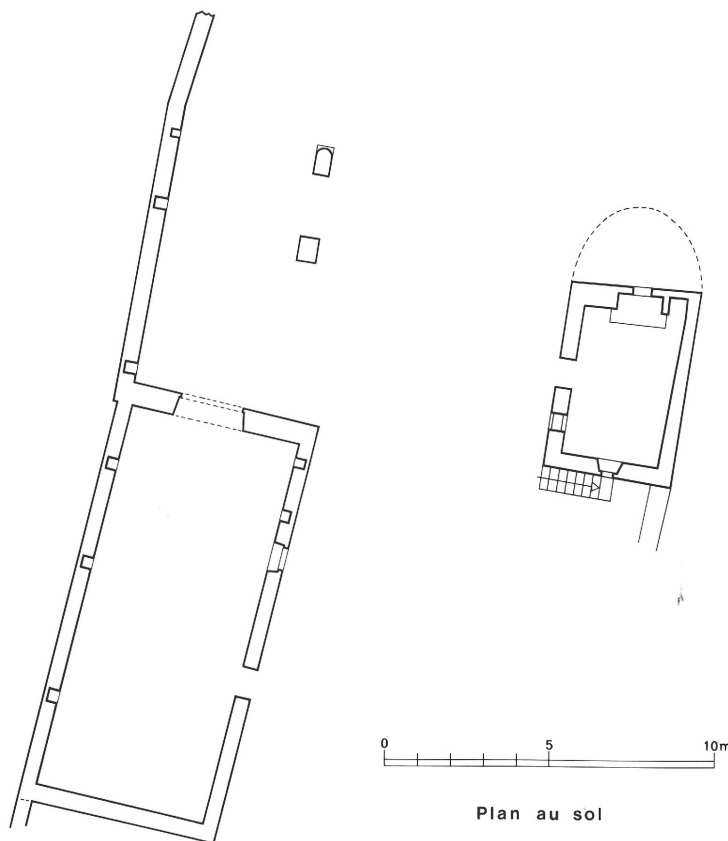
PL.2 Plan masse

PARTIES CONSISTITUANTES: JARDIN, COUR, ETABLE A CHEVAUX, PUIITS, ETABLE A VACHES, PORCHERIE, HANGAR, GRANGE, FOUR A PAIN

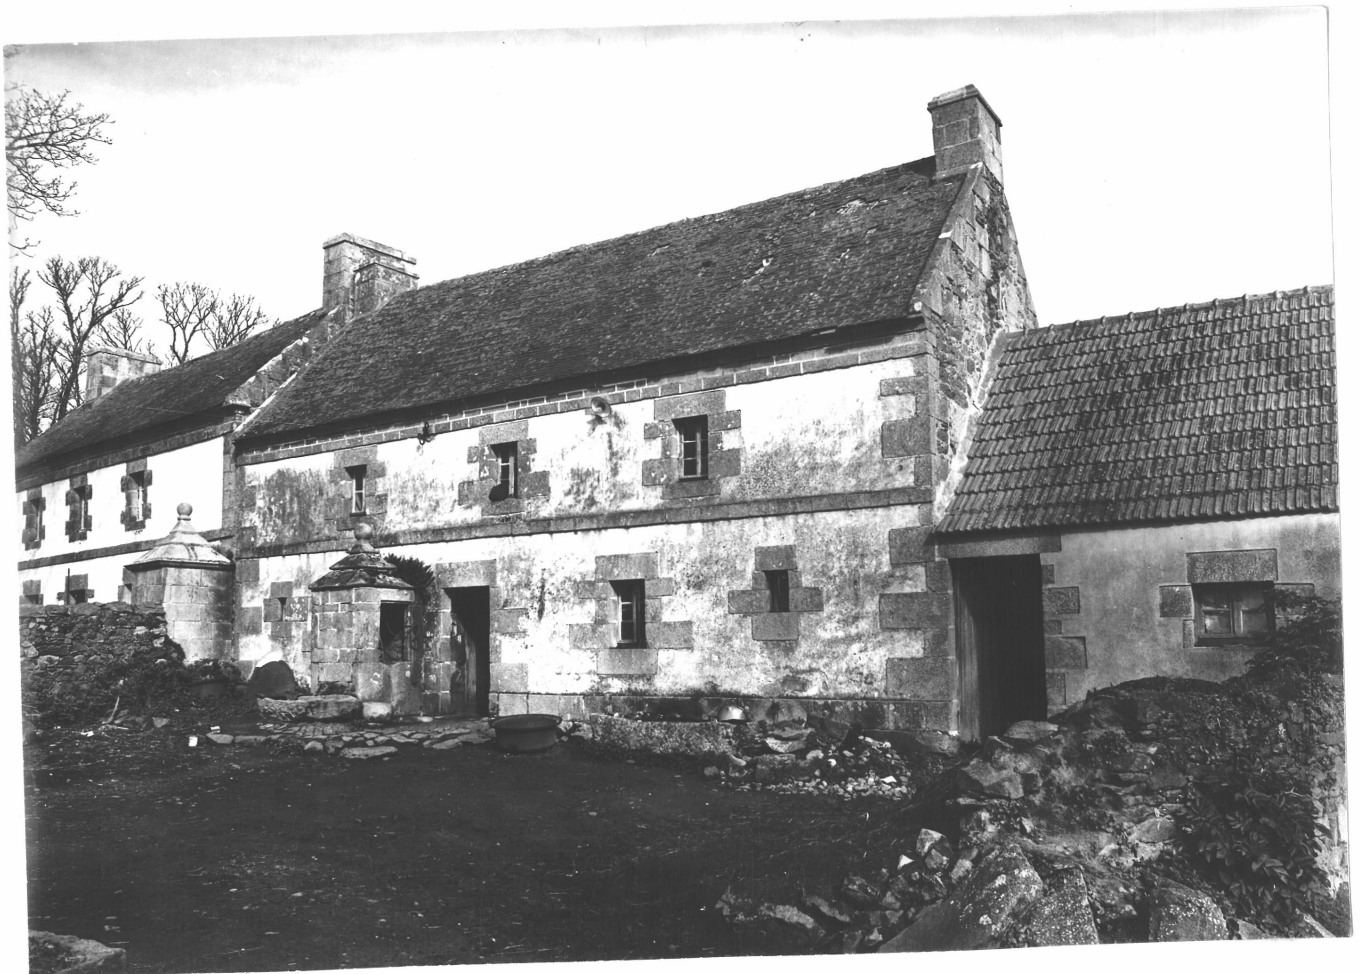
FIG.1 Elevation anterieure

MATIERIAUX: 1)GROS OEUVRE: GRANULITE,ENDUIT 2)COUVERTURE: ARDOISE

STRUCIURE: 1 ETAGE CARRE

COUVERTURE: TOIT A LONGS PANS, PIGNON DECOUVERT

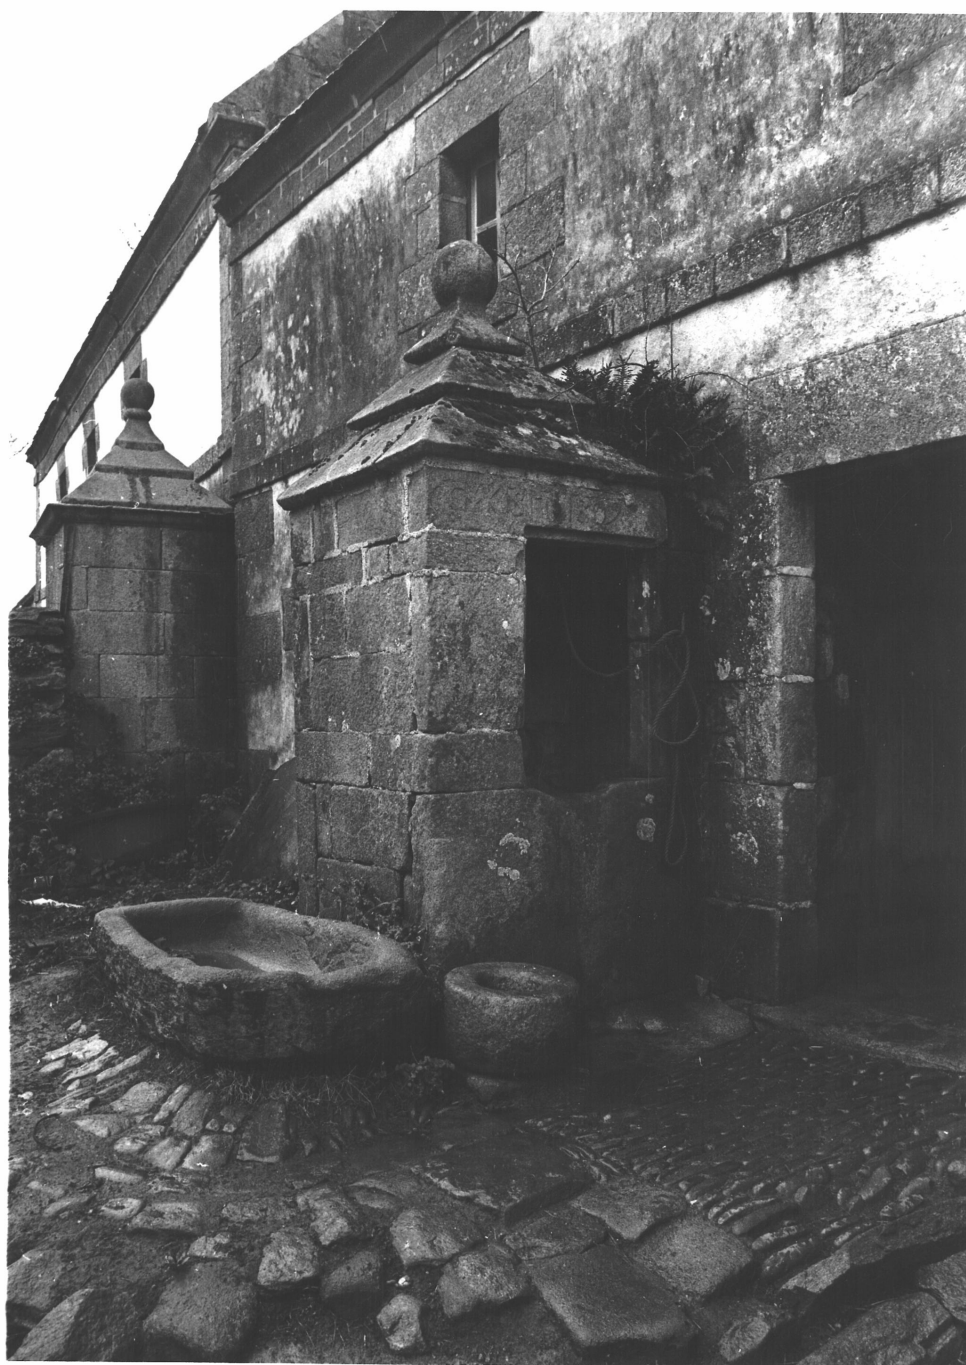
FIG. 4 Puits, vue Sud-Ouest

TYPOLOGIE: PLAN ALLONGE,TYPE TERNAIRE VARIANTE,LOGIS A DUX PIECES PAR  
ETAGE,CHARPENTE SANS POINCON,PUITS COUVERT EN MACONNERIE

**HISTORIQUE ET CONCLUSIONS:** LOGIS 1ER QUART 19E SIECLE, PEUT ETRE SURELEVÉ POSTÉRIEUREMENT; PUIS DATE 1809; GRANGE DATEE 1817; HANGAR SUR PILIERS REMPLOYANT UNE DEMI COLONNE; FOURNIL PORCHERIE, 19E; INSCRIPTION SUR PORTE NORD DU VERGER: ?NORMANT
